鳥取県西部地震、芸予地震における ため池被害について

谷 茂

農業工学研究所 造構部 上席研究官 (〒305-8609 茨城県つくば市観音台 2-1-2)

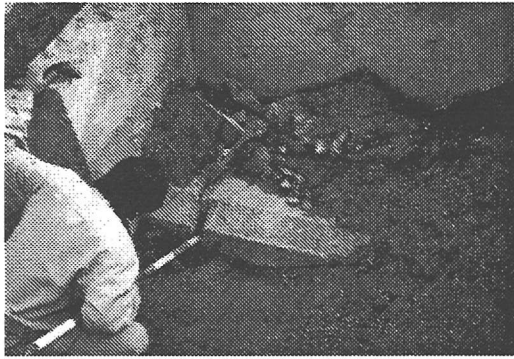
以下に大きな被害事例と軽微な被害事例を示す。図-6 はため池の取水施設である底樋が破壊し、そこから貯水が流失した。地震により斜樋と底樋をつなぐブロック周辺に過大な力がかかりブロックが傾き、底樋管が破断したものである。図-7 は天端に堤軸方向に、クラック幅15cm、長さ50m、深さは1m未満の規模で発生した、ため池の被災状況を示した。過去にグラウトした箇所に沿って発生している野が特徴である。図-8 は天端の上流斜面側の法肩に発生したクラックで、斜面すべりの上端とも考えられるため、十分な調査が必要である。図-9 は天端に、堤軸直角方向にクラックが発生した例である。堤体を横断するようなクラックの場合には上下流方向に‘水みち’が形成され、漏水経路になることがあるため、クラックの深度、広がりなどを確認する必要がある。

図-6 芸予地震におけるため池の底樋部の破損

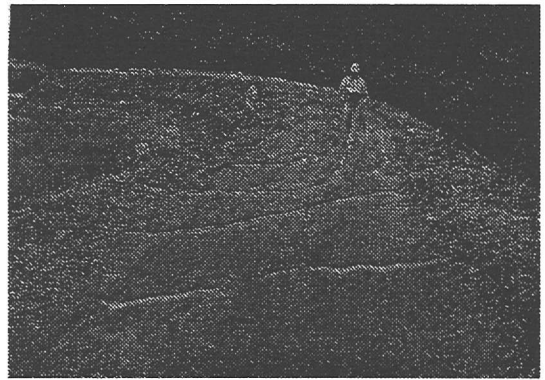
図-9 芸予地震におけるため池天端の堤軸直角方向のクラック

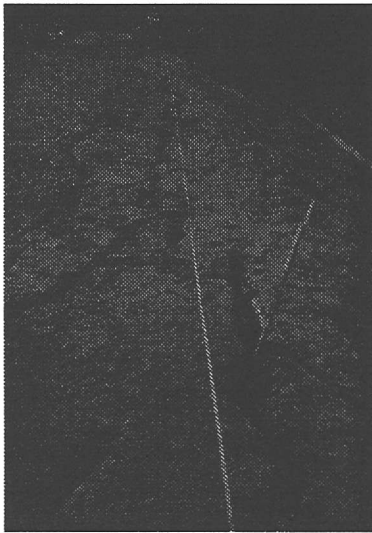
図-7 芸予地震におけるため池の天端の軸方向クラック (幅 15cm)

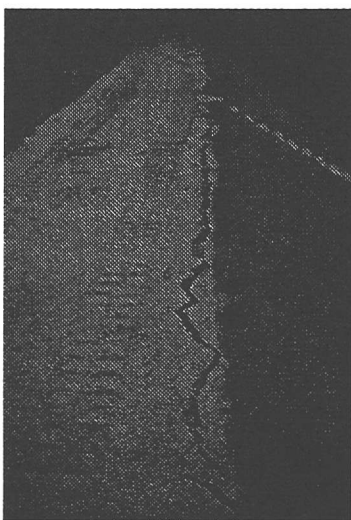
図-8 天端上流部のクラック (すべりの上端?)
