2000年鳥取県西部地震における 上水道管路網の被害分析

宮島昌克¹・吉田雅穂²・北浦 勝³

2000年10月6日に発生した鳥取県西部地震においては、鳥取県西部の西伯町、会見町、日野町などで合わせておよそ2,800世帯が地震直後に断水し、市民生活に大きな影響を及ぼした。本研究では、米子市と境港市に給水している米子市水道局に注目し、上水道被害の全体像を被害統計に基づいて報告するとともに、被害の特徴について分析した。特に、液状化の発生が顕著だった境港市の竹内工業団地内の被害に注目し、地盤データを解析することにより地盤特性と管路被害との関係を考察した。その結果、管路の被害は液状化による地盤変形の影響を強く受けていることが明らかになった。

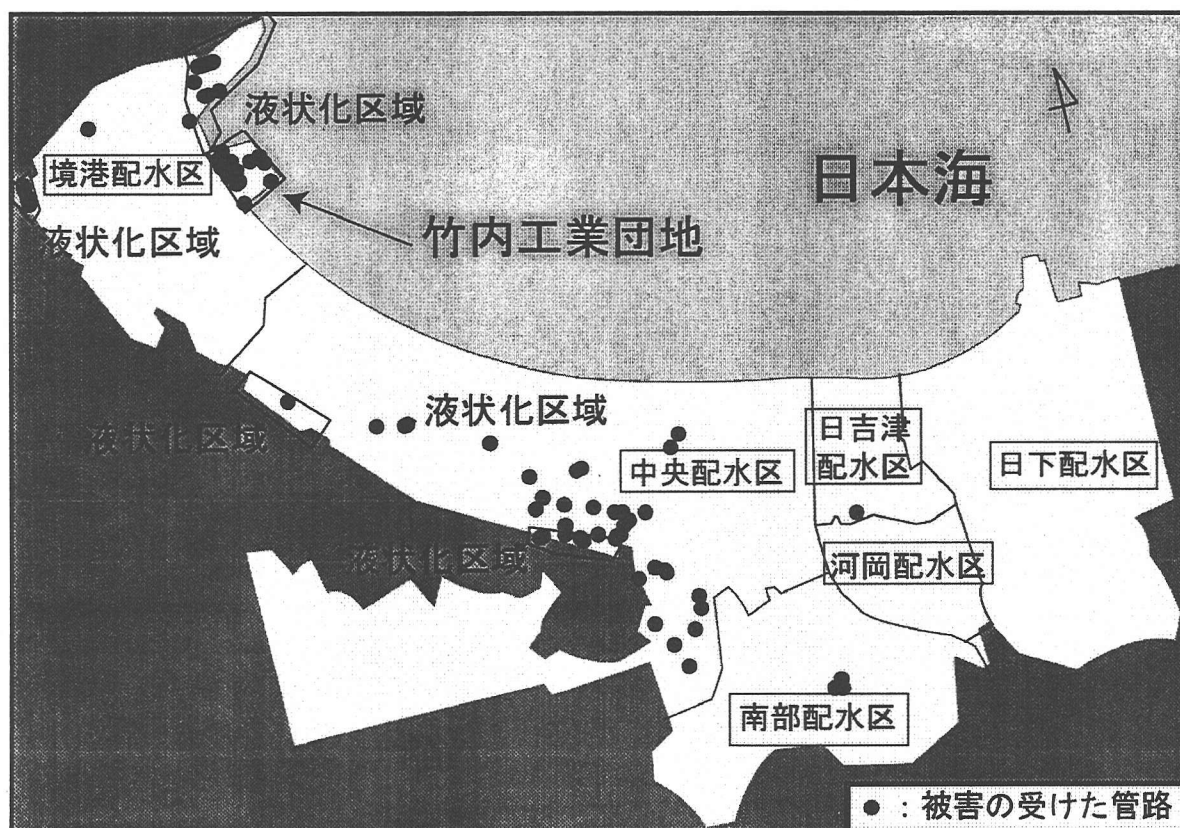
図-3 配水管の被害分布図²⁾

図-3は、米子市水道局給水維持課によって作成された配水管の被害分布図²⁾である。同図によれば、配水管被害が集中している地域は、液状化発生区域と良い対応を示していることが分かる。そこで次章以降では、液状化発生区域のひとつである竹内工業団地を取り上げて管路被害と地盤特性との関係について考察する。

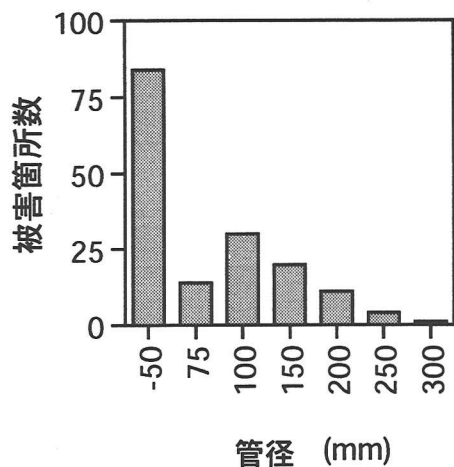
図-4 配水管の管径別被害箇所数

図-4は配水管の管径別被害件数を、図-5は管径別被害率をそれぞれ表している。被害率とは被害件数をそれぞれの敷設延長距離で除した値であり、ここでは1kmあたりの被害箇所数を示している。図-4に

よれば、50mm以下の小口径管の被害が最も多く、300mm以上の大口径管にはほとんど被害の生じていないことがわかる。これを被害率で比較すると図-5に示すように、75mm、50mmで被害率が大きく、他は0.1箇所/km前後の値となる。

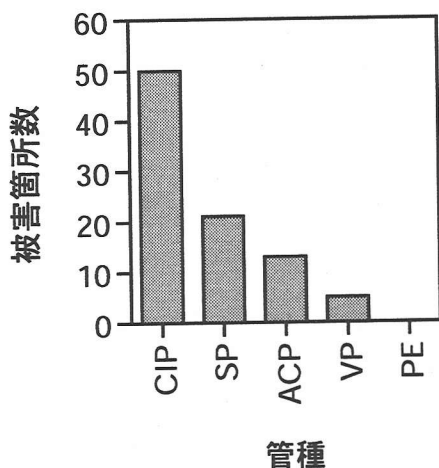
図-6 配水管の管種別被害箇所数 (φ50mm以上)

管径50mm以上の配水管の管種別被害件数を図-6に、管種別被害率を図-7にそれぞれ示す。被害箇所数では铸铁管が最も多くなっているが、被害形態としてはT型铸铁管の抜けと突っ込みが多い。ついで鋼管が多くなっているが、ネジ部分の切断がほとん

どであった。石綿セメント管は強度が低い割には被害箇所数が少なくなっている。これは、近年開発された地盤条件の比較的良くない場所には石綿セメント管が埋設されていないためであると考えられる。被害形態としては管体部の折れと継手の引き抜けが見られた。塩化ビニル管は管径50mm以上の配水管にはほとんど用いられておらず、被害箇所数も小さくなっている。一方、被害率で比較すると鋼管のそれが大きくなっているが、これは図-2からもわかるように敷設距離が他に比べて極めて短いことによる。

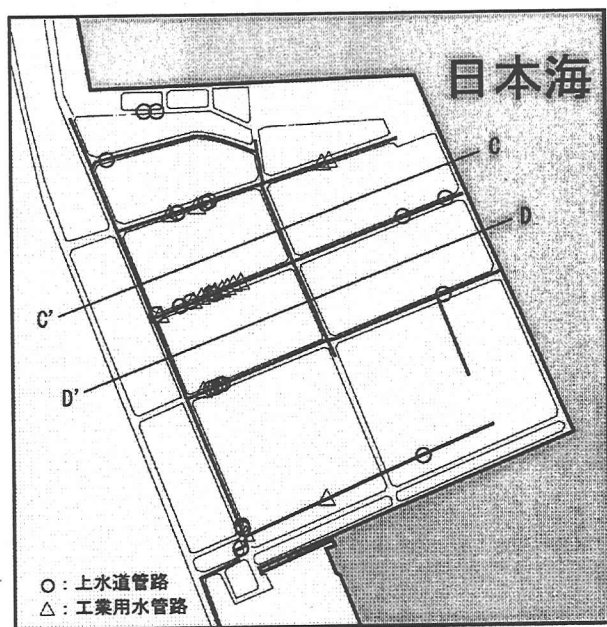
図-8 竹内工業団地内の管路被害分布

図-8に竹内工業団地の平面図に上水道管路の被害箇所をプロットしたものを示す。同図には、工業用水の被害箇所も記されている。竹内工業団地の上水道は1本の水管橋によって埋立地内に供給されていたが、液状化に伴う地盤流動により水管橋の付け根で圧縮破壊してしまい、地震直後には全く団地内に給水されなかった。また、工業用水も1本の水管橋で埋立地内に給水されており、これも破壊してしまった。システム冗長性が望まれる。

さて図-8によれば、上水道管路と工業用水管路の被害分布は極めて似ている。すなわち、埋立地を東西方向に2分し、海側と陸側と呼ぶならば、陸側に管路被害が集中していることがわかる。また、地震

直後に行った現地調査によれば、被害発生箇所の道路は凹凸や亀裂が多く生じていた。また、噴砂・噴水も埋立地全域で生じていたものの、陸側の方がその程度は大きかった。したがって、液状化の程度の違いが管路被害の程度に関係していることが推察される。そこで、地盤特性についてさらに検討を進める。図-9は図-8に示したD-D'測線の地質断面図⁴⁾である。陸側は約300mにわたり、埋立土層の下に旧の砂浜と見られる砂層が見られる(Ad)。それより海側では約10mの厚さの埋立土層(R)がある。海側でも噴砂・噴水が見られたことから、埋立土層も液状化したものと考えられる。図-10に管路被害が顕著だったC-C'測線とD-D'測線の間にある道路沿いをレベル測量して求めた、地表面の高低差を示す。高松川に架かる橋の中央の標高を2mと仮定したときの相対高さを示しているが、高松川から約400mあたりで沈下のピークが見られる。この位置を図-9と比較すると、深さ30-40mに洪積砂層(Dus2)の窪地に軟弱な沖積粘土(Ac)が堆積している箇所と一致する。この地層の不均一性により、地盤の不等沈下が生じたことが考えられる。この不等沈下によっ

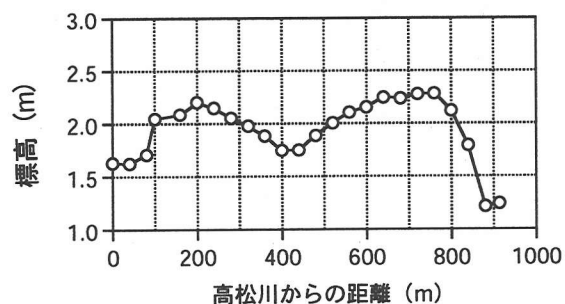
図-10 竹内工業団地内道路の東西方向標高分布

て液状化地盤の流動が生じたか否かは明らかではないが、道路表面の変状および管路の破壊に深く関与しているものと思われる。
