護岸近傍に位置する基礎杭の 地震時被害に関する一考察

兵庫県南部地震時には多くの構造物と同様に下水道施設にも甚大な被害が生じた。神戸市東部に位置する東灘処理場においても、各種構造物に大きな被害が生じた。魚崎運河護岸近傍に位置し、その基礎杭の地中部に大きな被害が生じていることが予測されていた管理本館が、地震後5年半を経過して解体・撤去されることとなった。この機に、地震時の杭の挙動や破壊形態を解明することを目的として、杭を掘り出し、目視調査を含めた各種調査を実施することにした。その調査結果および被害状況を踏まえた数値解析結果により、本調査杭には地震によって大きな荷重が作用し、その後の地盤流動により残留変位が生じたものと推測された。

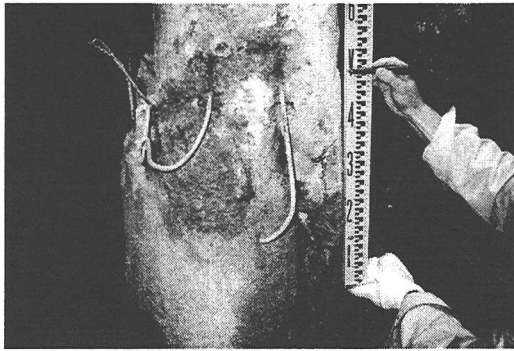
目視調査の結果、杭頭(T.P.+1.25m)より3.0~4.5m付近にクラックが確認され、その幅は0.05~0.2mm程度であった。さらに、杭頭から6.5m付近には、約45cmの長さにはわたって圧縮破壊が発生(写真-1~2)しており、この圧縮破壊により露出したPC鋼線の多くは屈曲し、中には破断しているものも認められた。

写真-1 圧縮破壊部近景

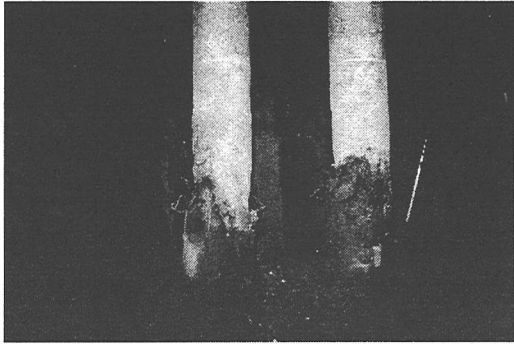
写真-2 圧縮破壊部遠景

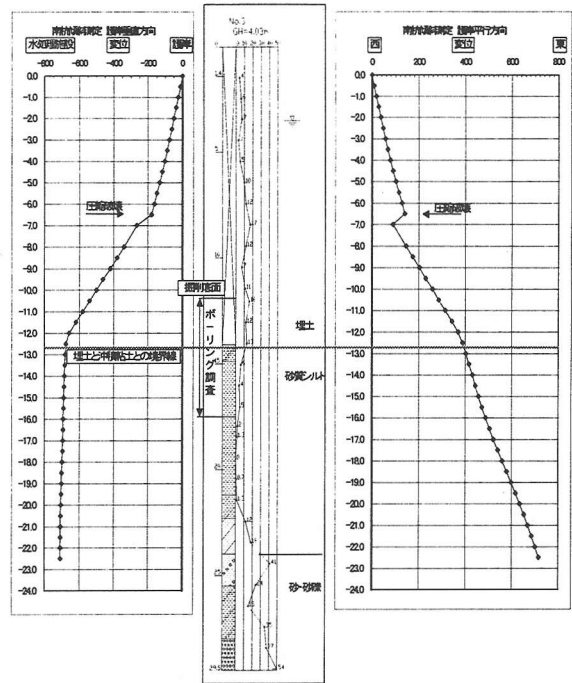
図-4 杭の残留変位(杭頭に対する相対変位)

図-4に杭の残留変位を示す。挿入式傾斜計による掘削底面以深に対する残留変位調査から、杭は埋土層と沖積粘土層との境界よりも上部では、圧縮破壊部で折れ曲がりながら、全体として護岸側に傾斜していた。また、圧縮破壊部よりも上部では、圧縮破壊部と杭頭とで相対的に約20cmの残留変位が生じていた。傾斜は、杭の中間部が損傷して生じたのではなく、継手部の目開きによるものと考えられる。ただし、これが施工誤差によるものか、地震時に生じたものかは不明である。また、東西方向については杭先端まで傾斜していたが、これも施工誤差によるものか、地震時に生じたものかは不明である。

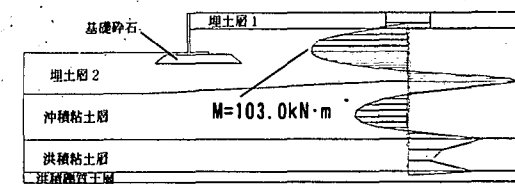
図-7 曲げモーメント図 (水平力 150.0kN時)

圧の上昇に伴う有効応力の低下が予測された⁴⁾ので、埋土層2(表-1、図-7)の変形係数を調査結果の1/6とした。その結果、水平力150kNのときに、杭体の発生曲げモーメントが降伏耐力を超えた(図-7)。また、その発生位置は杭頭から-6.3mとなった。次に、液状化に伴う地盤の剛性低下をパラメトリックに変化させて、護岸の変位量を求めた。その結果、剛性低下率を埋土層1では1/10、埋土層2では1/100、基礎砕石では1/400としたとき、護岸の変位は約2mとなり(図-9)、地震後の状況と比較的よく一致した。このときの地盤内応力を流動圧として杭体に載荷して解析した結果、杭体に発生する曲げモーメントは終局耐力に達した(図-8)。これらの結果、主要動時の液状化に伴い、埋土層の地盤剛性がわずかに低下し、杭頭および杭体

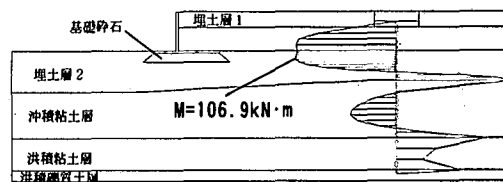
図-8 曲げモーメント図 (液状化後)

に働く地震力(慣性力)によって杭の曲げ耐力に近い曲げモーメントが作用して損傷が生じ、そして、護岸の移動に伴って埋土層に流動現象が生じ、その結果、杭体に大きな流動圧が作用して、残留変位が生じたものと推察される。
