平成13年芸予地震における山口県東部を中心とした斜面災害

山本哲朗¹・鈴木素之²・寺山崇³・勝部安昭³

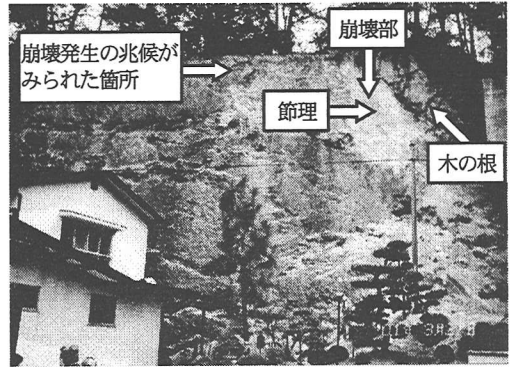
写真-1 岩国市錦見における表層崩壊

写真-1 に岩国市錦見における表層崩壊の状況を示す。崩壊規模は幅3.5m、長さ7.5m および厚さ1.0m である。斜面は広島花崗岩からなり、その走向はN24° W、傾斜

は 52° SWである。その風化したまさ土からなる切取り斜面において節理面（弱面）に沿って崩壊が発生していた。崩壊面は松の根が張り、掘られていた。

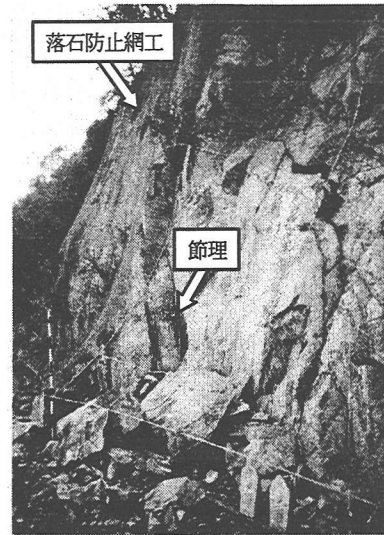
写真-2 東和町油字における岩盤崩落

写真-2に県道60号線沿いの東和町油宇における岩盤崩落の状況を示す。崩壊規模は幅7.2m、長さ8.0mである。斜面は粗粒花崗岩からなり、その走向は $N54^{\circ} E$ 、傾斜は $54^{\circ} SE$ である。写真-3に斜面崩壊部の近景を示す。写真から、花崗岩に発達している節理面は流れ盤を呈していることが確認でき、これらが崩壊の素因として考えられる。また、当現場から約30m離れた地点では、車両等が通行できないくらいの大規模な崩壊が発生していた。その状況を写真-4に示す。岩塊の大きさは最大で $1.9m \times 1.0m \times 0.9m$ であった。この崩壊によって斜面に施工されていた落石防止網工が破損していたが、ガードレールには破損が起きていなかったことから、落石防止網工はかなり効果があったといえる。

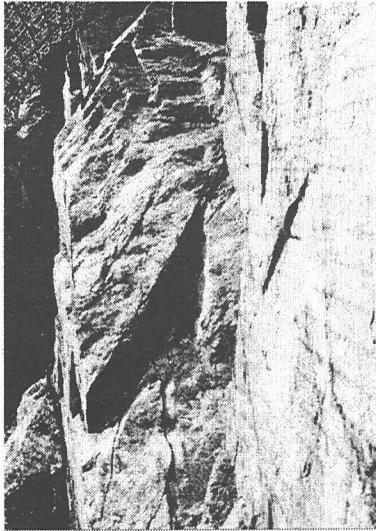
写真-3 崩壊部の近景

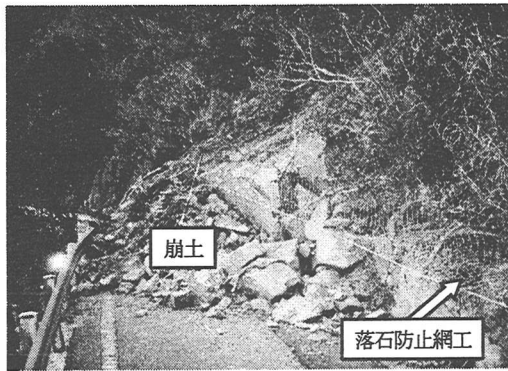
写真-4 東和町油宇における大規模な岩盤崩落

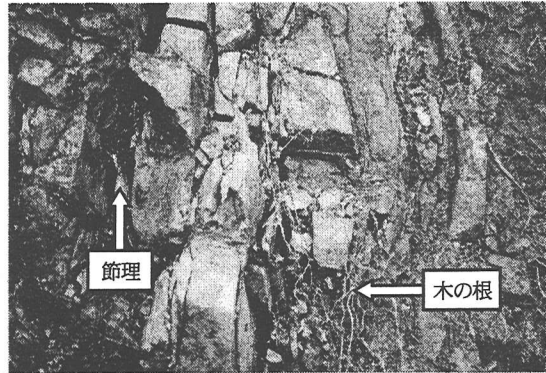
写真-5 節理面に沿った木の根（東和町油宇）

および東和町馬ヶ原における発達した節理面に木の根が張っている状況を示す。油宇で木の根の太さは10cmであった。木の根が節理面に沿って存在していたことから、木の根が節理面を広げたと考えられる。他の現場でも、常に節理面には木の根が張っていた。

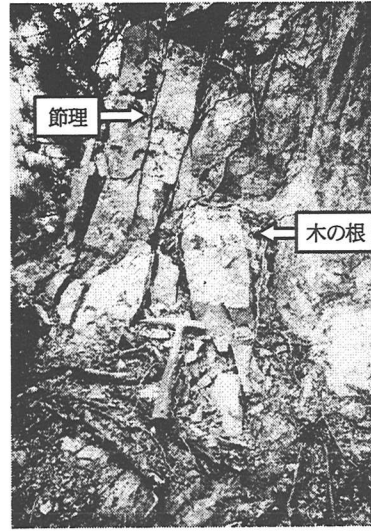
写真-6 節理面に沿った木の根（東和町馬ヶ原）

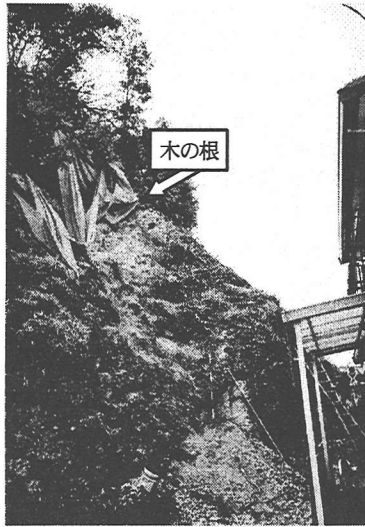
写真-7に岩国市門前における表層崩壊・岩盤崩落の状況を示す。崩壊規模は幅6.3m、長さ4.5mおよび厚さ1.0mである。斜面は石英斑岩からなり、その走向は $N30^{\circ} W$ 、傾斜は $57^{\circ} NE$ である。崩壊斜面上部に木の根が存在する。

写真-7 岩国市門前における表層崩壊・岩盤崩落

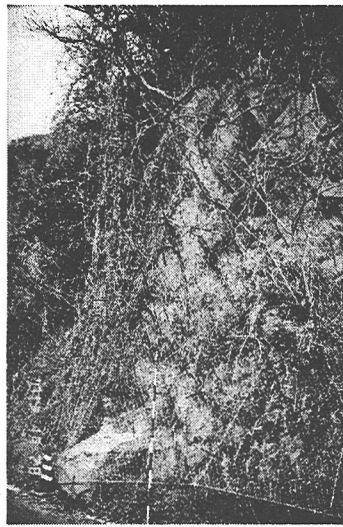
写真-8に県道60号線沿いの東和町伊崎における落石の状況を示す。岩塊の大きさは $1.0m \times 0.8m \times 0.9m$ であった。

写真-8 東和町伊崎における落石
