2000年7月神津島近海地震における 斜面崩壊の事例分析

大友敬三¹・酒井俊朗²・橋本宏一³

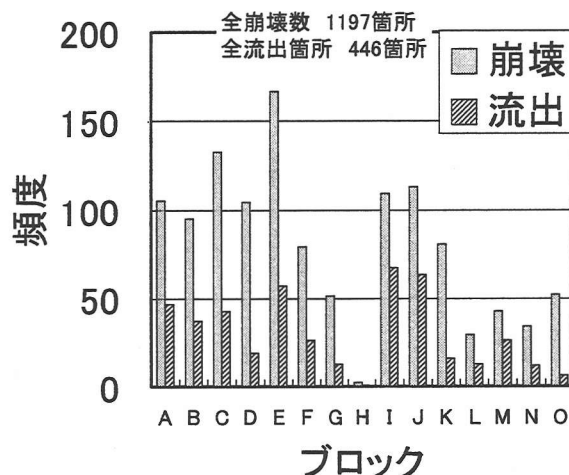
図-2 ブロック別の崩壊発生ならびに流出頻度

斜面崩壊の全体像を示すと図-2のようになる。全崩壊箇所数は1197箇所、そのうち崩壊に伴って崩土堆積が生じた箇所は446箇所となっている。つまり、崩壊地のうちの約40%相当に法尻からの流出が伴ったことになる。また、崩壊地面積がブロック面積に占める割合は図-3に示すとおりである。ブロックGで0.17程度と突出している。これは、このブロックには元々大きな崩壊地が存在しており、それが今回の地震によりさらに拡大したためである。これを除けば、各ブロックともに崩壊地面積はブロック面積の約5%程度となっている。

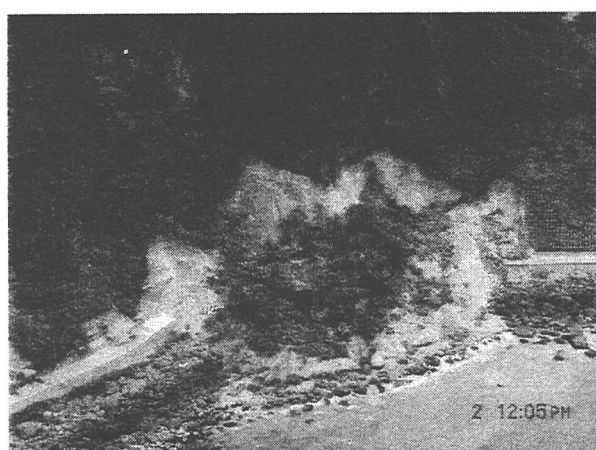
図-4 斜面崩壊の発生事例²⁾

神津島における斜面崩壊の典型例は図-4に示すとおりである。これは島北部の返す浜と長浜付近における海岸崖の発生事例²⁾である。崩壊はごく表層部で生じており、表層剥落型の崩壊³⁾といえよう。このような崩壊パターンは、地表付近の土砂や火砕砕屑物などに代表される可動性物質の移動によってもたらされたものと判断できる。

駆動外力の観点から見た斜面の崩壊機構には、水の作用と重力の作用が挙げられる。前者、後者はそれぞれ流動性崩壊、重力性崩壊と呼ばれる⁴⁾。このうち、落石があること、傾斜度が45°以上である崩壊は地震力による重力性破壊として区別できる(後述するように、今回の崩壊地の傾斜度は45°以上の場合が大勢を占めている)。したがって、今回の崩壊は重力性崩壊と見なすことができよう。

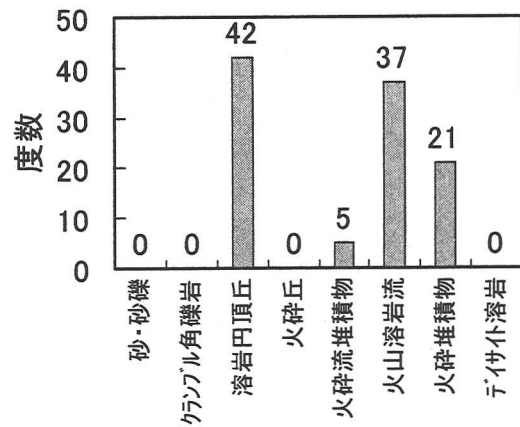
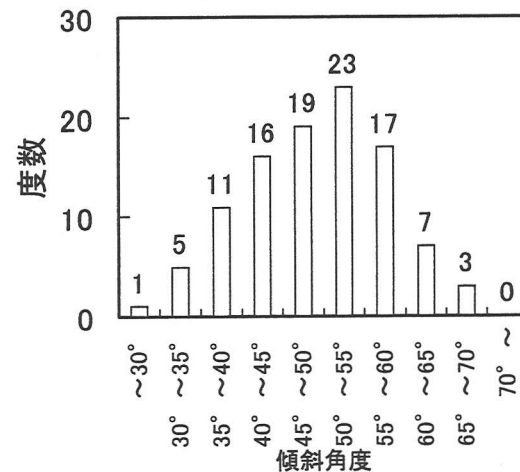
図-5および図-6にAブロックを例にした地質区分および傾斜角度ごとの崩壊地頻度をそれぞれ示す。地質区分としては、溶岩円頂丘と火砕流堆積物が卓越している。また、傾斜角度としては、40°~60°の間に崩壊が集中していることがわかる。

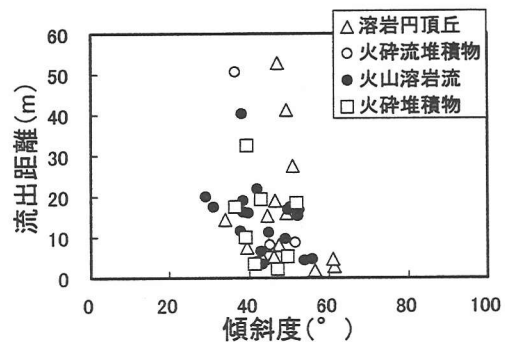
図-7 Aブロックにおける流出距離と傾斜角度の関係

崩壊規模を示す指標として、崩壊領域の崩壊面積と流出距離を取り上げた。これらの指標を地質区分ごとに区別して、傾斜度あるいは崩壊面積との相関性を検討した。Aブロックを対象とした流出距離と傾斜度の関係を図-7に示す。ブロック内の最大流出距離は約50mとなっている。溶岩円頂丘、火砕流堆積物で生じていることになる。概略的には、傾斜度40°~60°の間に最大流出距離が発生している傾向になる。このことは、この範囲の傾斜斜面では未固結の可動性物質が元々失われていることによる。

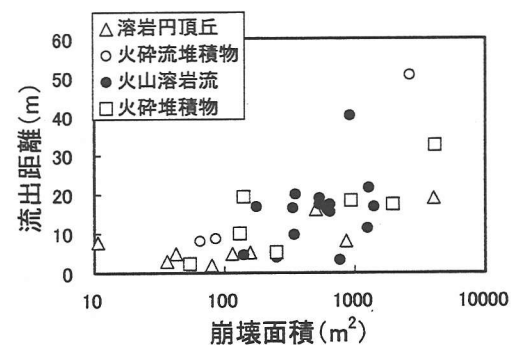
図-8 Aブロックにおける流出距離と崩壊面積の関係

次に同様にしてAブロックにおける流出距離と崩壊面積の関係を分析した。図-8に示すように、この分析においても、地質区分ごとに整理した。流出距離は崩壊面積の対数に対して比例的に増加していることがわかる。これは、崩壊の規模が大きいほど、土砂の流出エネルギーが大きくなることを反映したものと考えられる。もともと斜面崩壊の規模が大きければ、堆積量も多くなることは直感的に理解できる。しかしながら、今回の分析により、その関係を定量化することができたといえる。

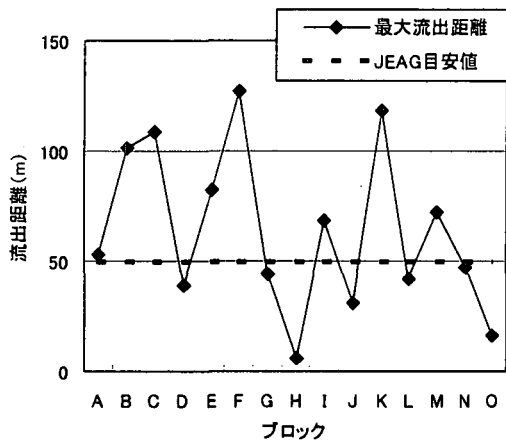
図-9 各ブロックにおける最大流出距離

全ブロックの最大流出距離を調べると、図-9に示すとおりとなった。大多数のブロックで最大流出距離は50mを越えている。次に、図-10のように全流出距離を対象として累積度数分布を調べた。この結果より、流出距離50mの超過確率は約5%と見積もられる。流出距離が50m以上のケースも認められる。しかし、斜面崩壊は土砂の移動を伴う不安定現象といえる。このため、個々の事例を詳細に調べることと並んで統計的に斜面崩壊の規模を評価しておくことも重要と考えられる。すなわち、ここで示した結果は、斜面崩壊による二次的な影響を受けずに済む周辺斜面法尻と各種構造物の離間距離を評価する上で参考となろう。
