地震被害が大規模に生じた盛土や自然斜面と地盤の関係

那須 誠¹

地盤に着目した地震被害の調査結果から各種の地震被害が地盤条件の変化点で多く、被害原因として地盤の不同鉛直・水平変位や地盤変位に伴う急激で大きい偏土圧等が考えられることを既に発表している。今回は、台地の縁や山腹で地震被害が大規模に生じた3つの盛土と自然斜面の地盤について検討した。その結果、ともに谷状地形に存在していることや湧水が存在すること、集水地形になっていること、盛土等の下部と地山との間あるいは法尻部の地盤に軟弱粘性土層(粘土層や腐植土層)が存在することなどの共通性が認められた。さらに、地震のとき盛土底部等の軟弱土層部分が迂り面になって、あるいは一定厚さでない軟弱土層部分に鉛直・水平方向の不同変位が生じて崩壊が生じたことが推定されたので、その結果を報告する。

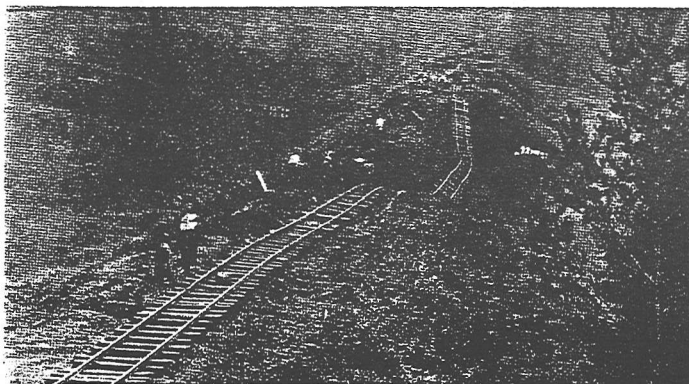
図1 成瀬・原町田間盛土崩壊写真(1923年関東大地震)²⁾

成瀬駅・原町田駅間(東神奈川起点13哩(20.92km)付近)の最大高さ約14.7mの盛土が、図1の写真に示すように大規模に崩壊(最大沈下6m)して右方(北側)の田圃を遠方まで埋めた²⁾。ここは図2(1969年頃の地形図³⁾に追加訂正)に示すように⁴⁾、台地の縁の枝谷(支谷)を渡る高盛土であり、現在でも枝谷中央出口にある法尻から伏樋を通して湧水があり、法尻付近の地盤は含水状態が高く、その地盤の上を歩くと表層の埋土の下に腐植土層等があるように軟らかく感ぜられる。

国有鉄道 横浜線長津田原町田間東神奈川起点 13 哩附近築堤の崩壊

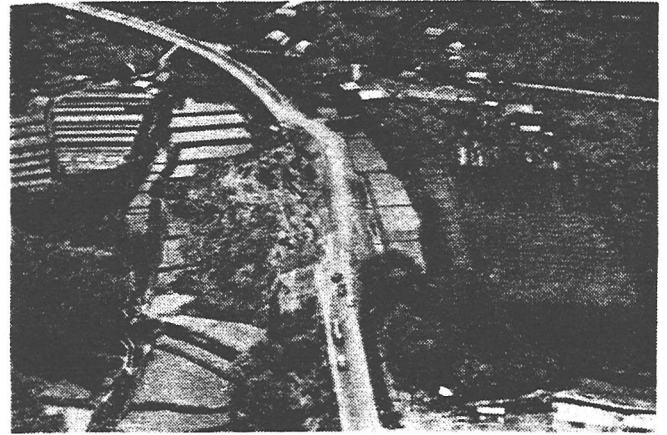
図4 目時地区盛土の崩壊写真(1968年十勝沖地震)⁶⁾

昭和43年十勝沖地震(1968.5.16, M=7.9)で、岩手県三戸町目時地区(図3⁵⁾)で国道4号線の砂質土からなる最大高さ約5mの盛土が、図4⁶⁾と図5⁷⁾に示すように、幅約110mに渡って1方向に法先から約40m

の遠方まで流出する大崩壊を起こした⁶⁾⁻⁸⁾。この盛土は段丘を開析して発達した沢の枝谷(図6⁵⁾)を横断し、この枝谷の下流方向に盛土のみの流出が生じた。図5から分かるように、盛土下の軟弱地盤はローム層や有機物混入の粘性土からなり、その下の基盤の表面は枝谷

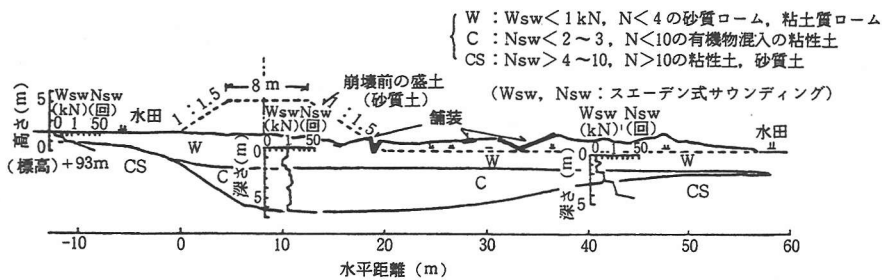
図5 目時地区盛土の崩壊状態と地盤⁷⁾

の延長方向に傾斜している。盛土はこの基盤表面の急傾斜部分に位置して崩壊した。左右両側に法面のある盛土であるが両側の田圃の高さが異なっている⁶⁾。両側法面の高さも異なっているのは、基盤表面の急傾斜部分に位置しているためである。土砂の移動や路面の亀裂等の発生状況から崩壊は青森方向から盛岡方向に向かって斜めに生じたことや、道路の舗装のアスファルトが最上層に乗った状態で流出していること、その他に滑落崖の下部や崩壊路体の下部に湧水があること等が認められている(図7⁸⁾)。なお、崩壊箇所盛土の盛岡側には流動を防ぐ木杭が多数

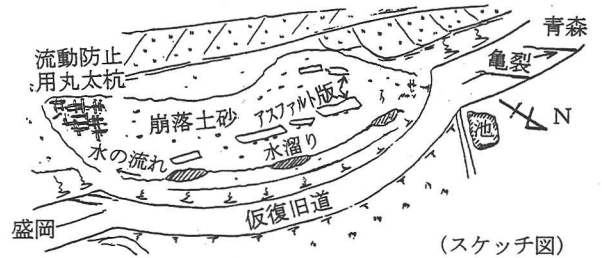
図7 目時地区盛土の崩壊状況⁸⁾

打ち込まれており、過去にも流動の兆候があったことが推定されている⁸⁾。

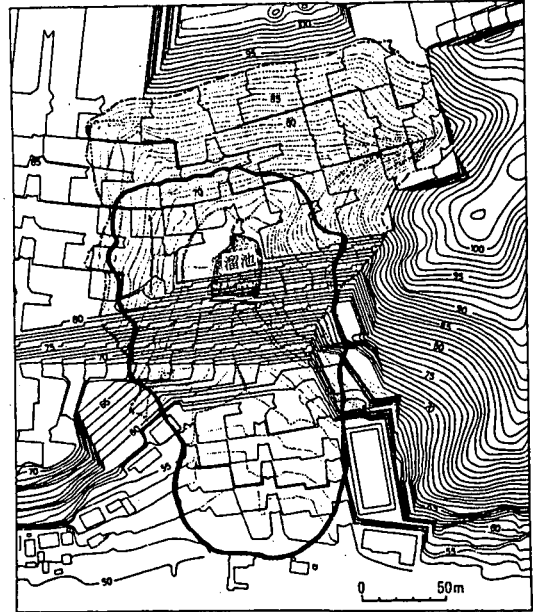
図 8 寿山団地盛土の崩壊図(1978 年宮城県沖地震, 文献 9)を集成)

昭和53年宮城県沖地震(1978.6.12, $M=7.4$)で、白石市において寿山第四団地の宅地造成盛土が図8⁹⁾~9¹⁰⁾に示すように大規模(土量約8万 m^3)に亘って崩壊した。その崩壊部の側方は切土と盛土の境界部にほぼ一致している¹⁰⁾。この盛土は元の谷を埋めてつくられており、元の谷には旱天でも溜れたことがないという湧水とそれを受ける溜池が存在していた⁹⁾。また、ここの盛土の末端の法面には、前々年の夏に台風による強い雨の影響で崩壊して土石流が起きた経歴があることと⁹⁾¹⁰⁾、地震による崩壊箇所がほぼその強雨の際の被害箇所と一致していたこと¹⁰⁾が報告されている。このように湧水があつて雨による

崩壊歴があったこと等を考慮すると、この盛土は水を溜めやすい構造になっていたこと等が推定される。

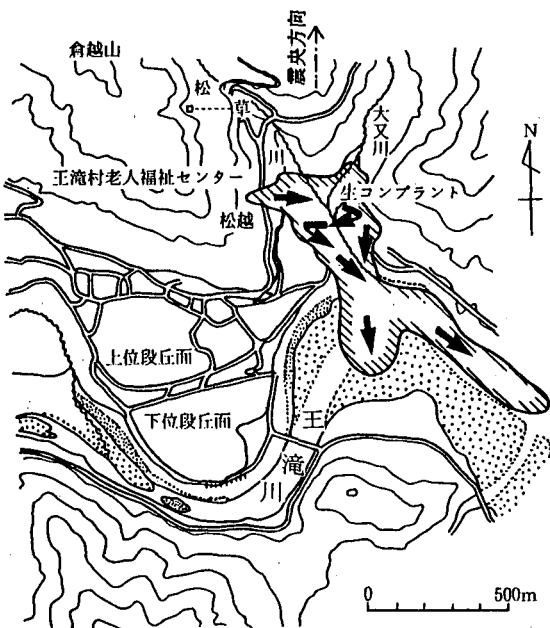
図 10 松越地区土石流発生状況(1984 年長野県西部地震)¹¹⁾

長野県西部地震(1984. 9. 14, M=6. 8)で、長野県王滝村松越地区にある御岳山の麓で泥石流堆積物の土石流が、図 10 に示すように大規模に(崩壊土量約 29 万 m^3)発生した¹¹⁾。地震後の調査で滑落崖から湧水が生じていることと、旧地形の谷部に堆積した軽石凝灰岩が挟んでいる高含水比の軟弱層を主なすべり面として、その上の泥石流堆積層等が崩壊したこと等が明らかにされている¹¹⁾。

- (1) 震央は崩壊開始点の真北にある。
- (2) 矢印は崩壊土の流下方向を示す。
- (3) 等高線は標高を示す。

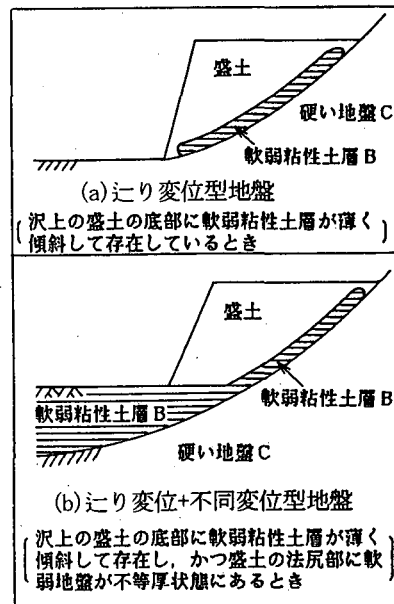
図 11 盛土等に地震被害が発生しやすい地盤構造の例¹²⁾

従って、以上のことを考え合わせると上述の盛土と斜面の地震被害は図 11 のような地盤構造で生じたことが考えられる¹²⁾。同図の(a)と(b)に示す盛土は自然に堆積した地山の斜面や崩積土の他に盛土や埋立土等を含む。なお、人工的に作られる盛土は粗粒土あるいは粗粒土混じり土で作られることが多い。土層Bは軟弱粘性土層で軟弱な粘性土や腐植土からなり、硬い地盤Cは比較的硬い地盤で基盤や支持層からなる。

同図の(a)は沢(谷)の上の盛土等の底部に軟弱粘性土層が比較的薄く傾斜して存在し、そこに地震のときに沁りが発生する場合である(ここでは沁り変位型地盤と称する)。同図の(b)は沢の上の盛土等の底部に軟弱粘性土層が比較的薄く傾斜して存在し、かつ盛土法尻部に軟弱粘性土層が不等厚状態にある場合であり、地震のときに前者の軟弱粘性土層に沁りが発生し、後者の軟弱粘性土層にあるいは前者と後者の両軟弱粘性土層間に不同変位が発生する場合である(ここでは沁り変位+不同変位型地盤と称する)。なお、この(b)の場合には盛土等の底部に傾斜した比較的薄い軟弱粘性土層が無くて、盛土法尻部のみに軟弱粘性土層が不等厚状態にあるときも、地震のときに盛土法尻部地盤に不同変位が発生することもある(ここでは不同変位型地盤と称する)。

なお、例えば(b)で盛土底部に地盤内から浸透水が湧出し、しかも軟弱地盤と比較的硬い地盤にまたがってつくられた盛土の場合、引張強度のある補強材と砂礫層等をサンドイッチ状に重ねたものを軟弱地盤と硬い地盤面にまたがって単層あるいは複層で敷き並べれば、地震時の地盤の不同変位対策にもなるし、常時あるいは地震時の浸透水や間隙水圧の対策にもなることが考えられる¹³⁾。
