# 平成12年鳥取県西部地震における電気・ 上水道・下水道の被害

松田 博<sup>1</sup>

平成12年鳥取県西部地震はライフラインに著しい被害を与えたが、とくに地盤工学的な見地から、配電柱の沈下、水道管の破損、下水処理場の地盤沈下について調査した。その結果、液状化によって多くの配電柱が沈下あるいは傾斜したことがわかった。また、竹内工業団地においては多数個所で配水管の破損が生じたが、破損形態は継手部分の抜けによるものであって、破損は主に東西方向の配水管において生じていることがわかった。一方、下水処理場では、地盤が30cm程度沈下したことがわかった。

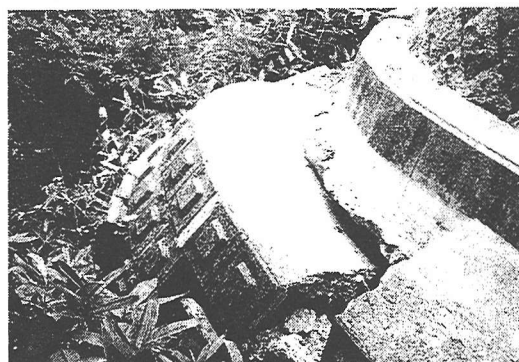
中国電力(株)は愛媛県、香川県の諸島の一部を含めた中国5県の480万戸に配電している。地震によって電力の供給が停止したのは、鳥取県では日野郡日野町、日南町、溝口町、江府町および西伯郡岸本町の一部9,277戸、島根県では松江市内の一部5,109戸、岡山県では岡山市内、邑久郡牛窓町、御津郡御津町の一部3,016戸の計17,402戸である<sup>1)</sup>。送電線の被害としては、6万6千ボルト送電線黒坂線の一部(鳥取県日野郡溝口町)では、写真-1に示したように鉄塔基礎の擁壁が崩壊するなどの被害が出た<sup>1)</sup>。一方、多くの配電柱が沈下、傾斜した。沿岸部において配電柱の被害が著しかった地区は図-1に示した

写真-1 黒坂線(66kV)No.50基礎部の被害(写真:中国電力提供)

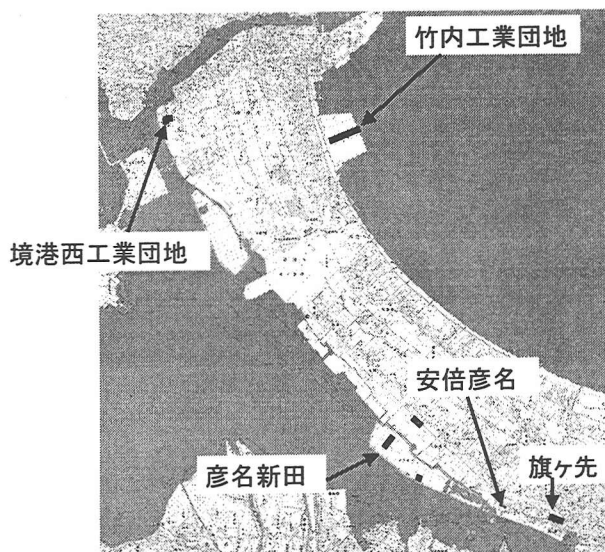
図-1 配電柱の被害が著しい箇所

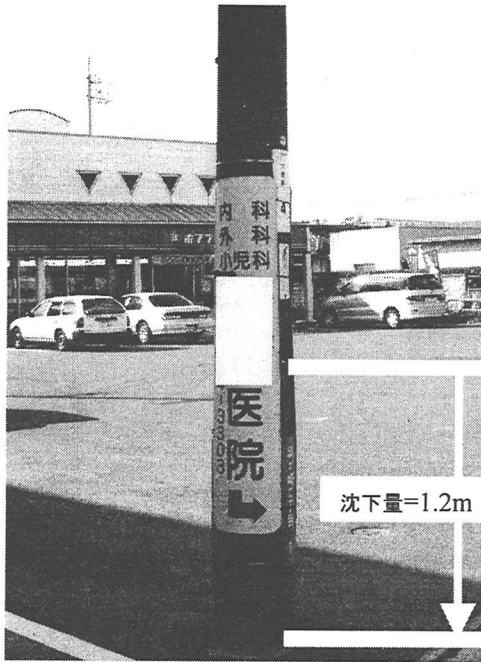
写真-2 配電柱の沈下 (米子市旗ヶ崎)

においては多くの配電柱が沈下した。写真-2 は 2.5 m 根入れされた長さ 15m の配電柱が支持力を失い 1.2m 沈下した状況を示したものである。図-2 は幹線として使用されている配電柱 (長さ 15m) の沈下の状況を示したものであるが、沈下は 1.5m に達する場合が有り、また各配電柱の沈下は一樣ではないことがわかる。

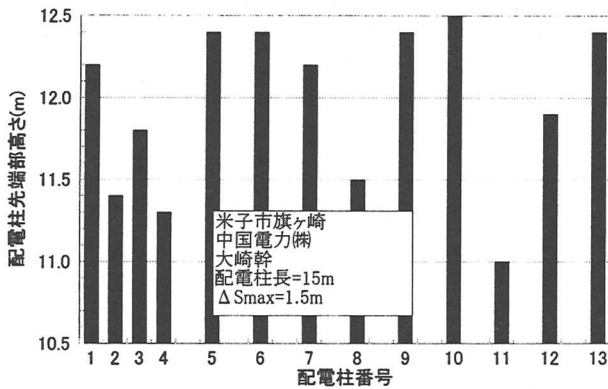
図-2 米子市旗ヶ先における配電柱の沈下

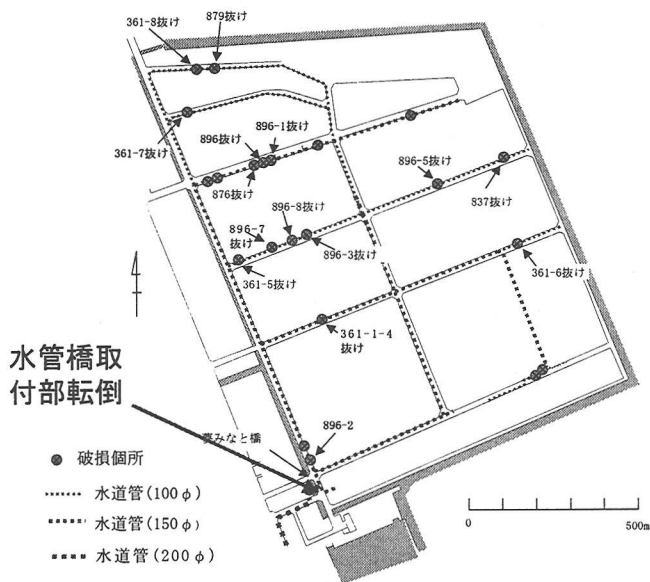
図-3 竹内工業団地の配水管網

今回の地震においては、境港市の東海岸に位置する竹内工業団地では広範囲において液状化現象が見られた。また水道管も団地内の多数箇所で破損した。竹内工業団地内では昭和 62 年から平成 11 年の間に DIP 150 φ、200 φ、100 φ の水道管が地表面下 1.2～1.4m の位置に敷設された。団地内の配管網および破損箇所（図中の⊗印）を示したものが図-3 である。写真-3 は図-3 の破損箇所番号 361-7 における管径 100mm の配水管破損状況を示したものである。同箇所の配水管はほぼ東西配置されている。地表面では舗装面に亀裂が生じており、配水管は継手部分の抜

けによって破損している。同様な形式の破損は図-3 に示したように竹内工業団地内の多数箇所で確認されている。特に、破損箇所 896-2 以外は、いずれの破損も東西方向に設置された配水管において生じている。この原因については、現時点では明確ではないが、団地内の埋立て層が東方向に流動したとも考えられる。

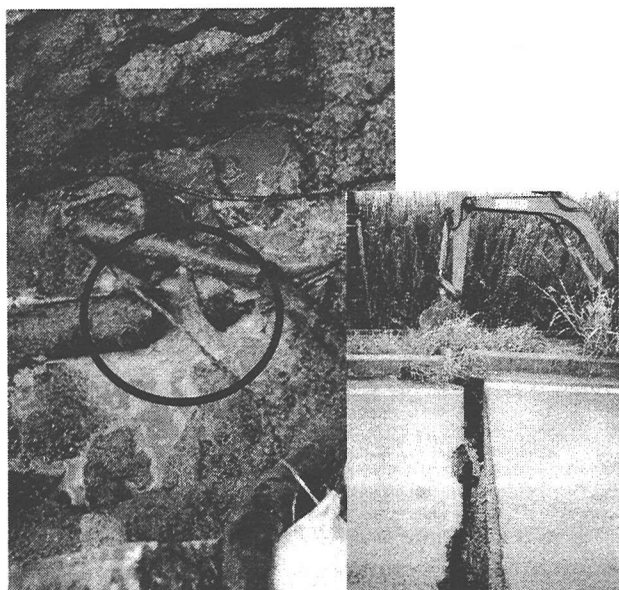
写真-3 管径 100mm の継手部分の抜けによる破損と地表面に現れた亀裂（写真提供：米子市水道局）

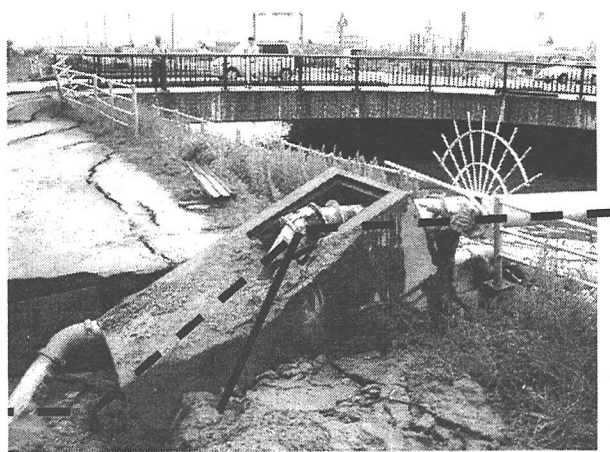
写真-4 水管橋取付部分の転倒によって生じた損壊（写真提供：米子市水道局）

一方、竹内工業団地の南西端には管径 300mm の水管橋があり、そのコンクリート取付部が転倒し、継手部分が破損した。取付部破損状況と仮復旧された状態を示したものが写真-4 である。地震前には図中の点線のように設置されていた水道管がコンクリート取付部分の転倒によって実線のように継手部分で折れ曲がった。

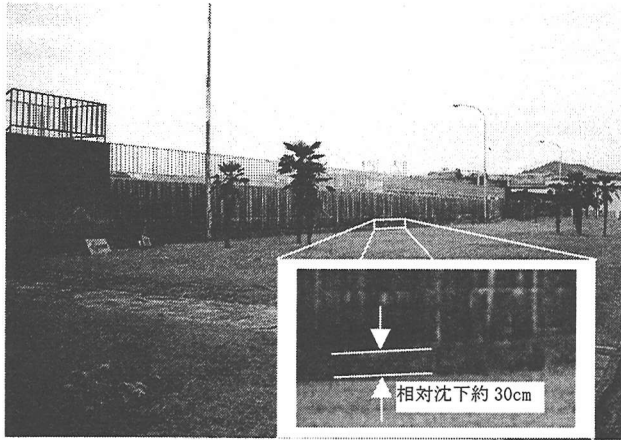
特に、米子市安倍、内浜下水処理場では、最初沈澱池、生物反応槽、最終沈殿池内の配管からの漏水によって浸水する被害を生じた。また、沈澱槽側壁下部には写真-5 に示したように、地表面と平行な痕跡がみられる。同沈澱槽は図-4 に示したように杭基礎で支持されており、また、躯体部分の重量からも周辺地盤が相対的に約 30 cm 沈下したと考えられる。

写真-5 米子市安倍、内浜下水処理場での沈下地周辺地盤の沈下による被害

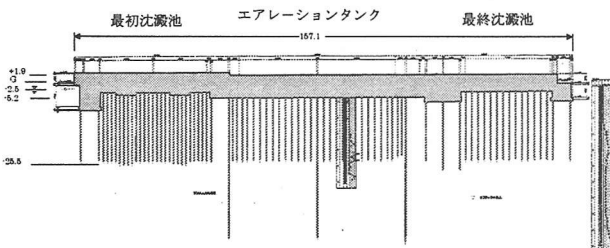
図-4 最初沈殿池、生物反応槽、最終沈殿池の基礎（米子市安倍、内浜下水処理場）

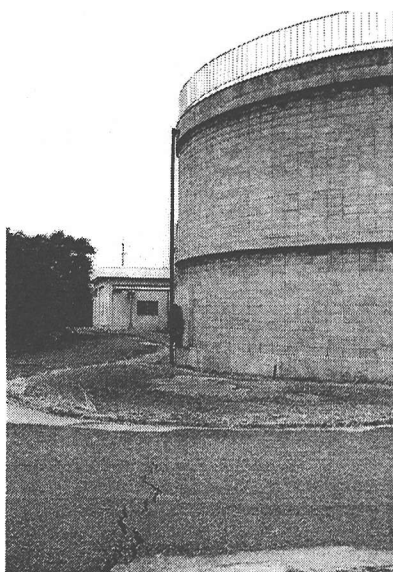
写真-6は消化槽周辺地盤の状況である。消化槽本体は図-5に示したように鋼管杭で支持されており被災を免れた。しかし、消化槽周辺では液状化による噴砂がみられ、また側方流動のために生じたと思われる亀裂が地表面に現れている。処理場施設は地盤の沈下等によって大きい被害を被ったが、下水処理

写真-6 汚泥消化タンク周辺地盤にみられる噴砂と地表面に生じた亀裂

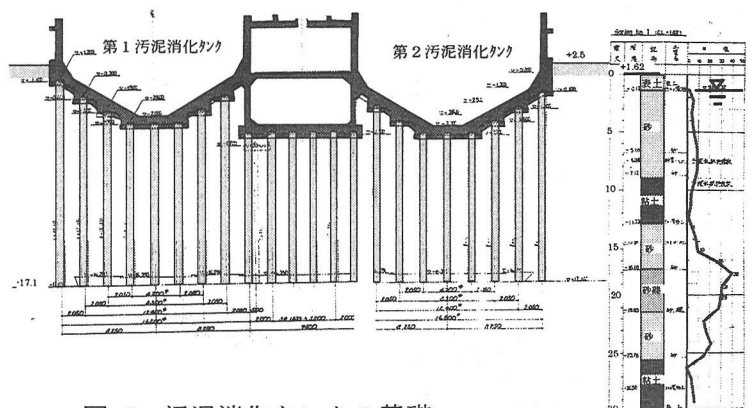
図-5 汚泥消化タンクの基礎
