神戸市街地における構造物被害と地盤挙動

中央開発株式会社 石川浩次 *

Geology of Kobe Area and Earthquake Disaster Zone

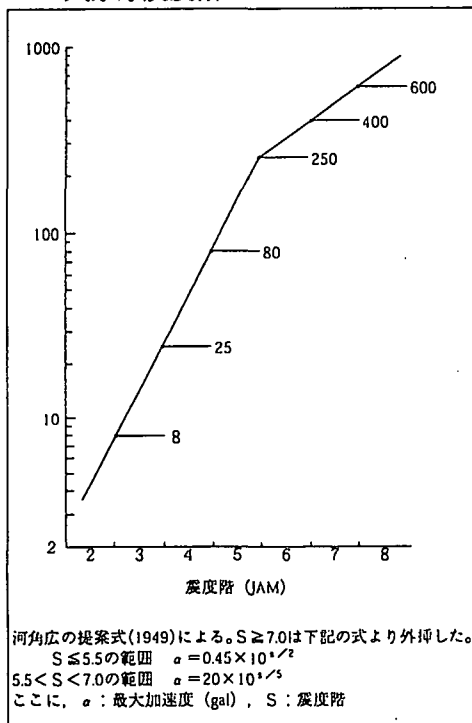
図-1 震度階と加速度の関係

木造建物、鉄筋コンクリート建物を表-1に示す判定ランクで被害区分し、式(1)を用いて単位別に倒壊率(r)を算定し、表-2に示す気象庁震度階に準じた方法で街区毎の震度を表示した。ここで、特に被害の激しい木造建物の倒壊率が50%以上かつRC建物の倒壊の多い地域は、式(2)の河角の提案式(1949)を外挿して震度「超7」で表示した。これは、図-1に示すように加速度 $\alpha > 600\text{gal}$ に相当するものと考えられる。倒壊率算定の際にRC建物はその面積に応じて2~10倍の重みを剩じた。

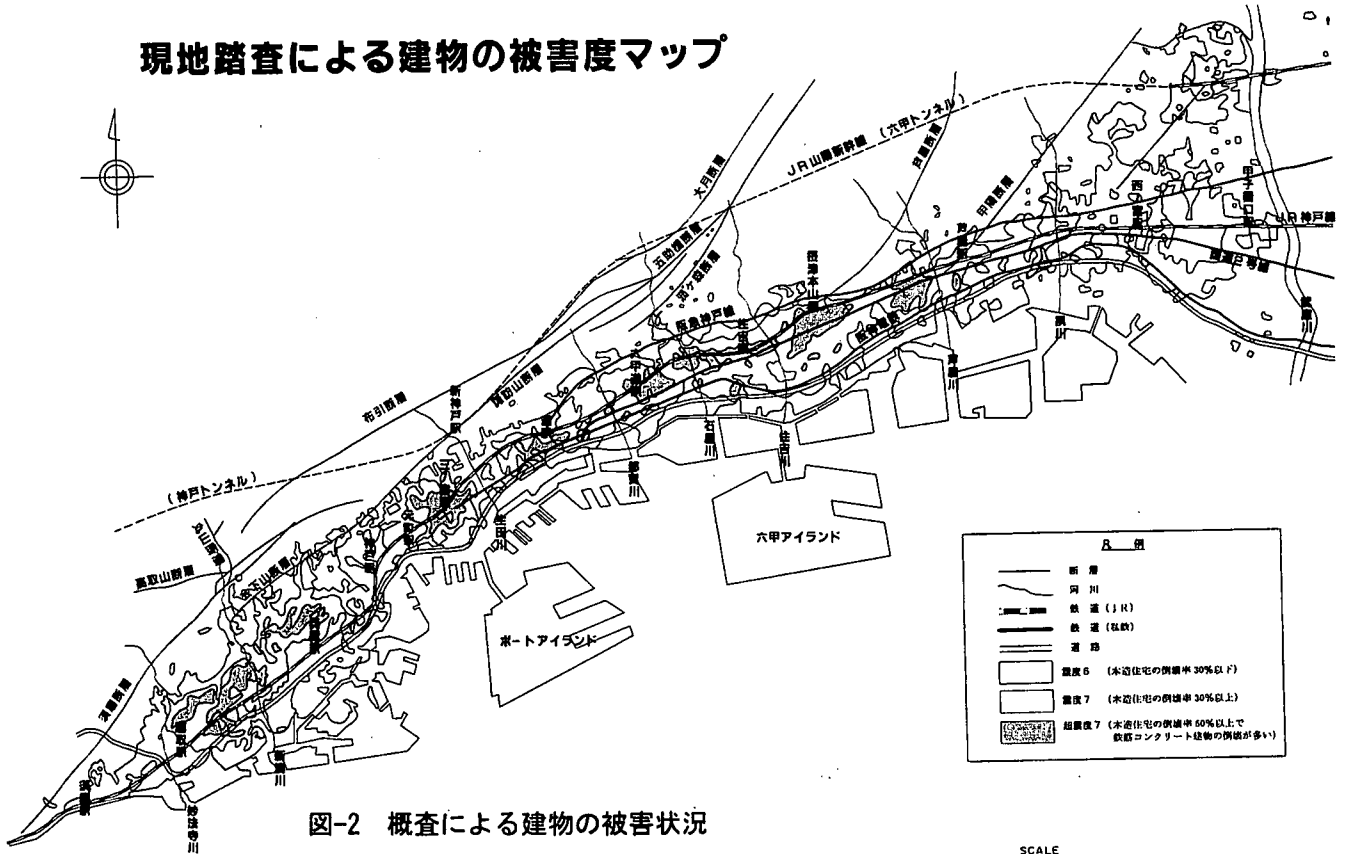
図-2 概査による建物の被害状況

図-2は街区毎の被害度を表現した震災分布図であり、表-2に示す震度階と加速度の関係から、地域毎の地盤推定加速度を読み取ることも可能である。以下、震災分布が語りかけてくる被害度について述べることとする²⁾。木造家屋の倒壊が始まる震度6以上の被害の概況は、西は震源地の明石海峡に近いJR須磨駅付近から始まり六甲山系南麓の神戸平野を南北に1.0~2.5kmの幅で東方向に進む。神戸市東部域から芦屋市と延々と帯状に延び、夙川以東で分岐し、西宮市に至るいわゆる震災の帯として延長約28kmの長さで武庫川まで至り、その左岸側で震度5となり消滅している。ただし、神戸~元町では、南北の幅は500m程度と非常に狭くなっており、一部は途切れている。また、震源域から40km以上離れた宝塚市の有馬-高槻構造線に沿った区域に点々と、また伊丹市の伊丹断層付近にもこの震度6以上の被害が局所的に起こっているのが見られた。

震度7の被害は次の3地域で長径2~4kmの扁平な斑状に分布するのが見られた。またその被害の範囲は、低地から台地に及び、神戸市東地区では標高40m、西地区では約20mの比較的高地形の箇所まで及んでいる。

- ① JR 鷹取~新長田~兵庫における、幅1~1.5km、長さ4.5kmの範囲
- ② JR 三宮駅を跨いだ南北の地域、南は市役所付近まで
- ③ 灘区から芦屋市のJRと阪神高速間の幅1~1.5kmの範囲

さらに、震度超7が標高5~20mの扇状地や沖積低地に点々と散在し、三宮駅、新長田駅付近の段丘層、後背湿地性堆積物や沖積層の厚い部分に見られる。東側へは、灘と六甲道~住吉や摂津本山、芦屋川駅の南側にかけて国道2号線沿いに分布している。図-3に、三宮付近の南北断面の地層断面図と震度区分を示す。

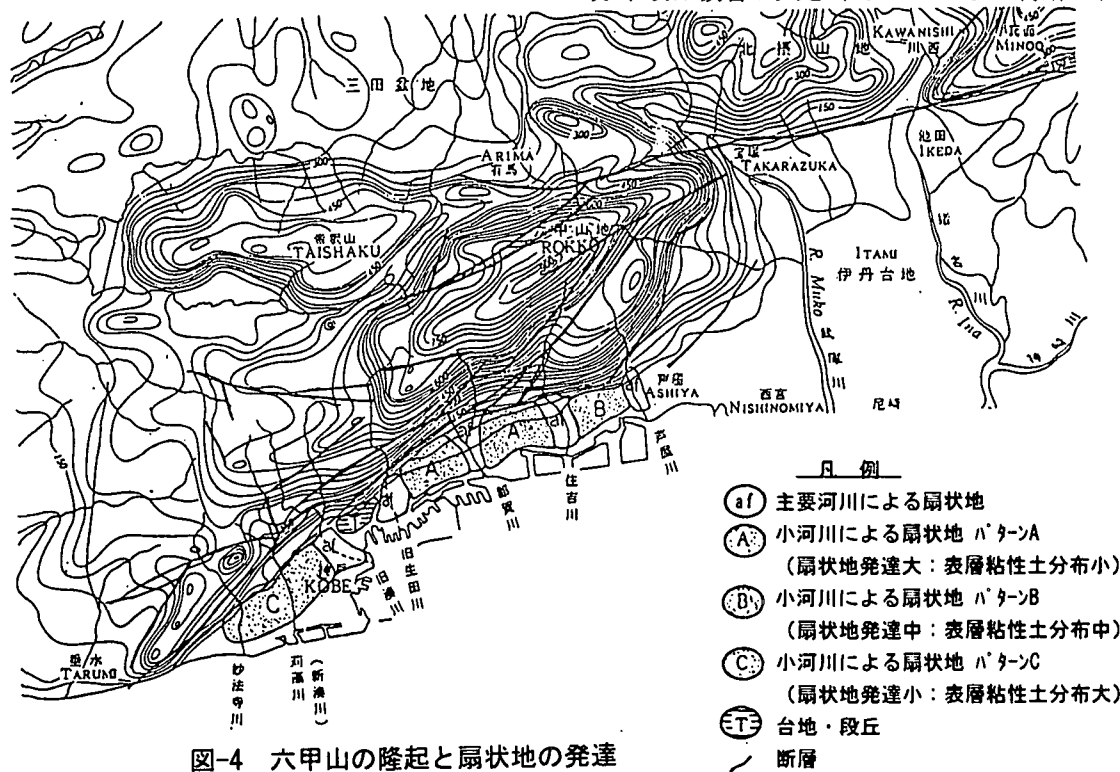
図-4 六甲山の隆起と扇状地の発達

六甲山の上昇運動は、東西2つのブロックに分けられ、東六甲では最高標高931m、西六甲では400mに達しており、そのことが扇状地の発達を複雑にしている。図-4に接峰面図⁵⁾に基づく六甲山の隆起と扇状地の発達の関係を示す。その発達はA、B、Cパターンに区分され、A領域が六甲山の隆起、扇状地の発達が最大となり、B、Cの順に小さくなる。

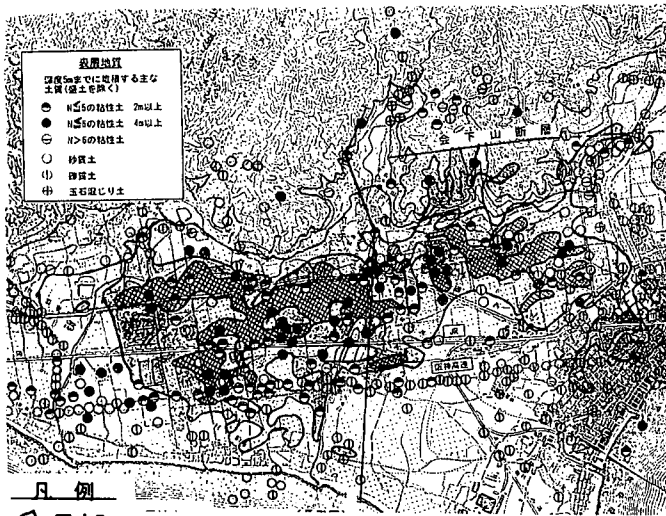
○ 震度7
● 震度超7
図-5 地震被害と表層土質の関係(長田区)
(明治前期古地図を利用)

図-5に示すように、C領域での震度7エリアと表層5mまでに堆積する粘性土の範囲とがほぼ一致している。また、図-6には沖積粘性土層の層厚と震度7エリアを比較しており、A、B領域でも表層粘性土の分布域は被害が大きくなっていると判断される。

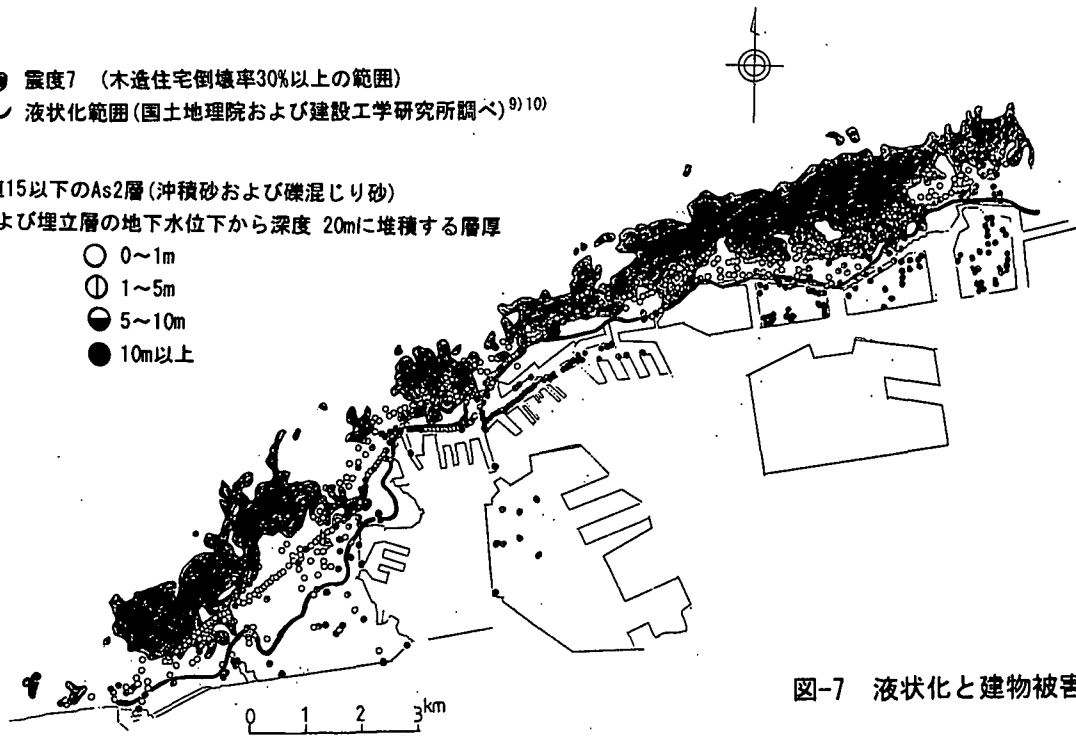
図-7 液状化と建物被害

図-7は、液状化範囲と震度7エリア、それに $N \leq 15$ の砂と埋立層の地下水位下の層厚を示したものである。液状化範囲には殆どの地点で $N \leq 15$ の砂が5m以上分布し、震度は5~6となっている。さらに、 $N \leq 15$ の1~5mの層厚の地点は液状化範囲から外れているものの震度7の分布域には少ない。
