阪神・淡路大震災における地下通信管路の被災分析

NTT 又木慎治*

本田健一*

Damage Analysis to Telecommunication Conduits in the 1995 Great Hanshin-Awaji Earthquake

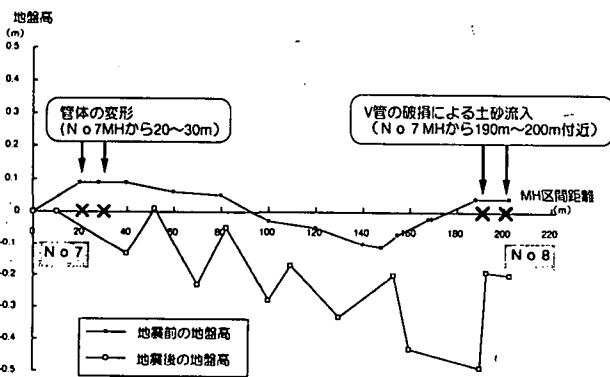
図-2 地震前後の地盤高さ (住吉浜地区)

六甲アイランドと六甲大橋で結ばれた住吉浜町では高架道付近の道路が液状化により地盤が波打つような形状を示していた。図-2は地震前と地震後の地盤高を一方のマンホールの地盤高を基準にしてその相対高さを示したものである。地震後の地盤高を見ると、地震前に比べ全般的に20cm程度、最大で50cm程度沈下しており、地震後の地盤高の形状も凹凸を繰り返した形状になっていることがわかる。また地震後の地盤高から地震前の地盤高を差引き、地盤変位量を推定した結果を図-3に示す。なお付近の建物の周辺地盤との段差量を調べたところ、

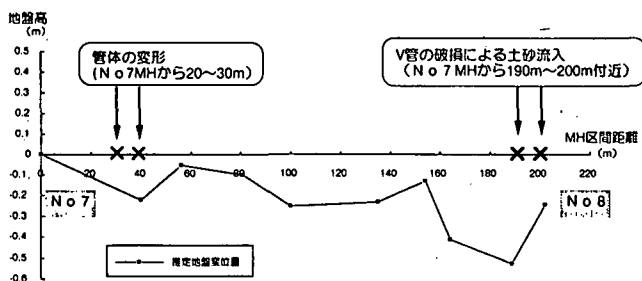
図-3 推定地盤変位 (住吉浜地区)

およそ20cm程度であったことがわかっている。このマンホール区間では、パイプカメラを用いた管路点検により、No. 8 MH側から3~4m付近でビニル管の破損による土砂の流入が確認されている。

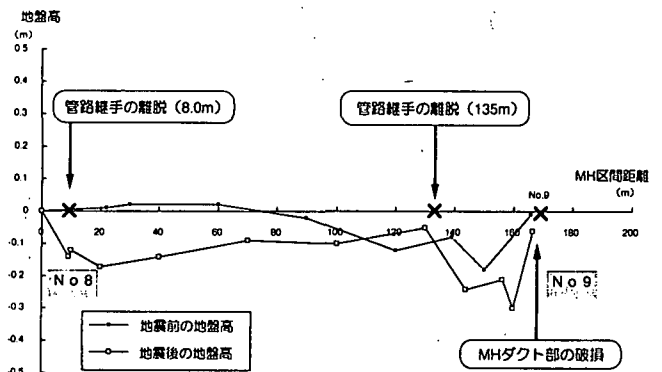
図-4 地震前後の地盤高さ (ポートアイランド)

図-4のマンホール区間の地盤高を見ると、地震後は全体的に沈下しており、一方のマンホールを基準にすると最大で20cm程度沈下している箇所があることがわかる。図-5はその地盤変位量を推定した結果である。この付近の建物と周辺地盤との段差量を調べたところ、およそ40cm程度であったことがわかっている。このマンホール区間では、鋼管の継手が離脱していることが確認されている。

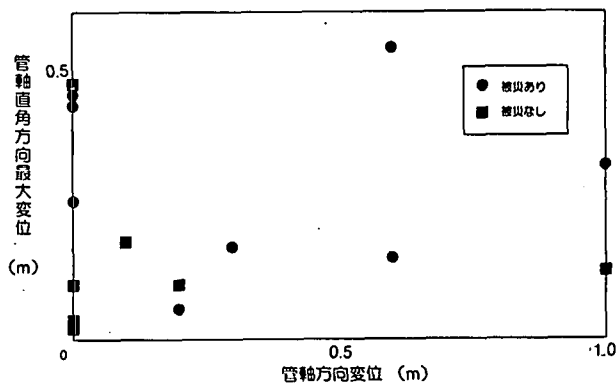
図-6 地盤変位と管路被災の関係

く変化している付近で発生していることがわかる。図-6は、この現地調査を実施した16のマンホール区間について、管軸方向変位と管軸直角方向最大変位に対して、設備被災状況をプロットしたものである。この結果を見ると、変位が大きいほど管路設備被災が発生していることがわかる。また図-7は伸縮性をもつ管路と伸縮性を持たない管路に分けて比較したものである。ここでのマンホール間平均地盤変位とは図-3、図-5で示した推定地盤変位グラフの測定点間の勾配を単純に平均化したものである。この図を見ると、伸縮性を持つ管路では被災を受けておらず、被災が伸縮性を持たない管路に集中していることがわかる。
