# 地中埋設物の被害と特徴

\* 神戸大学 高田至郎  
 \*\* 神戸大学 前田俊宏  
 \*\*\* 神戸大学 辻野洋慶

#### Damage and features of buried structures

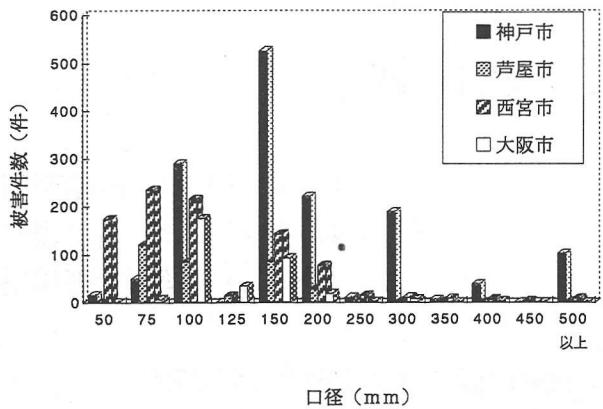
1.3には配水管の口径別の被害個数と被害率を示している<sup>3)</sup>。同図より、大阪市内においても相当数の被害が発生していること、芦屋市はシステム全域にわたり比較的震度の大きい地域に含まれるため被害率

図12 配水管の口径別被害件数

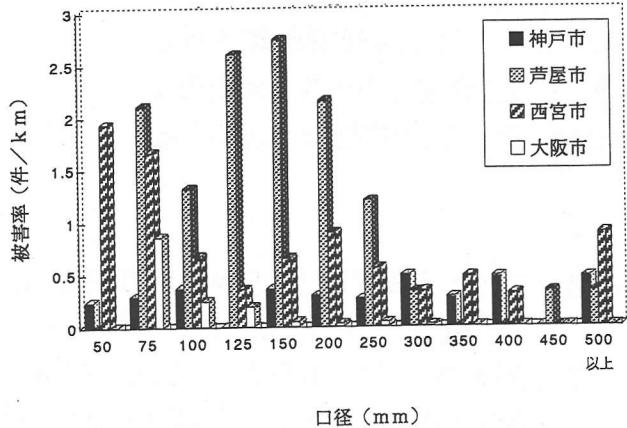
図13 配水管の口径別被害率

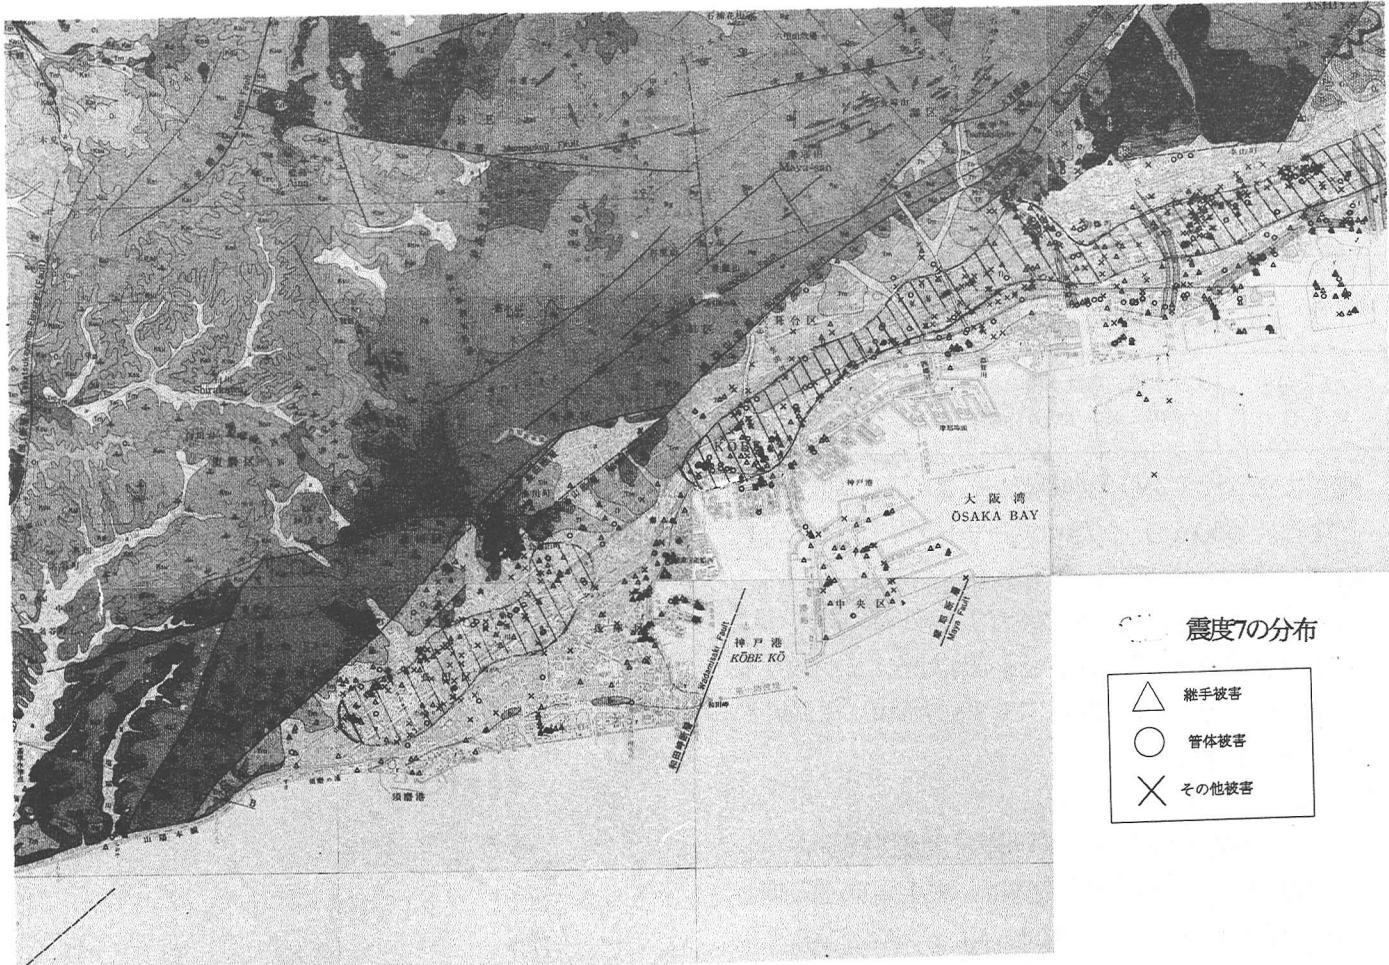
図1.4 配水管被害位置・被害モードと地質・断層および震度7の分布

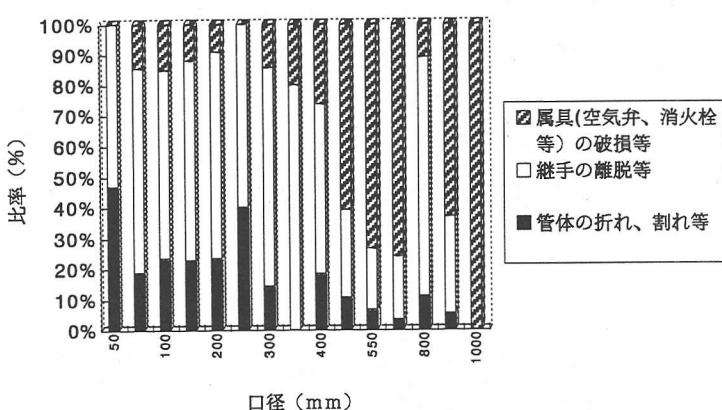
図1.5 配水管路被害の形態別割合(神戸市)

な破損箇所を示す。被害を受けたのは、管体よりも継手部分、器具などへの接続部分である。管体が変位に追従できないため、これらの部分に被害が発生したと考えられる。

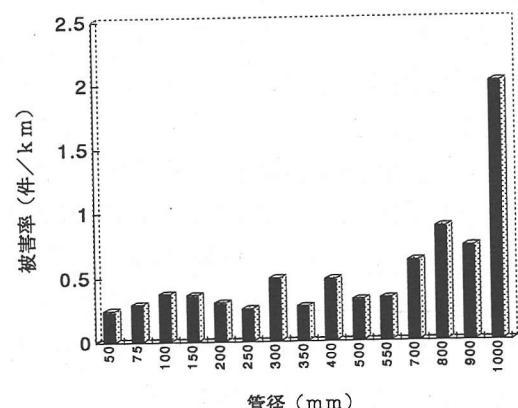
図1.6 配水管の管径別被害率(神戸市)

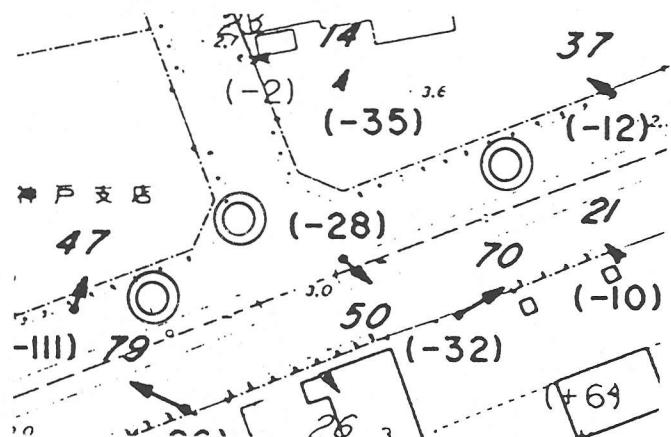
図21、図22はポートアイランド内の地盤変位図<sup>5)</sup>と配水管被害位置を示したものである。人工島において液状化により非常に大きな地盤移動を生じていることがうかがえる。地盤の剥離などは考慮せず弾性変位と見なし、これらの地盤変位図から算出した表層における地盤の主ひずみを周辺の配管図と配水管被害位置とともに図23、図24に示す。これらのひずみ分布より、地盤変状にともない岸壁を中心に入島内全域において1%以上のひずみが発生していることが知られる。図25はそれぞれ図23、図24に示した配水管延長に沿ってのひずみ分布を示している。図25より被害箇所における表層地盤のひずみは管軸方向ひずみで7%程度と非常に大きな値であることが知られる。図25のPIPE1およびPIPE5における被害状況は、ともに継手部の離脱とそれに伴う継手の破損である。また、管軸直角方向のひずみや鉛直方向に関するせん断ひずみにおいては今回の計算において5%以上の大きな値であっても、被害の生じたケ

図21 配水管被害位置と地盤変位ベクトル

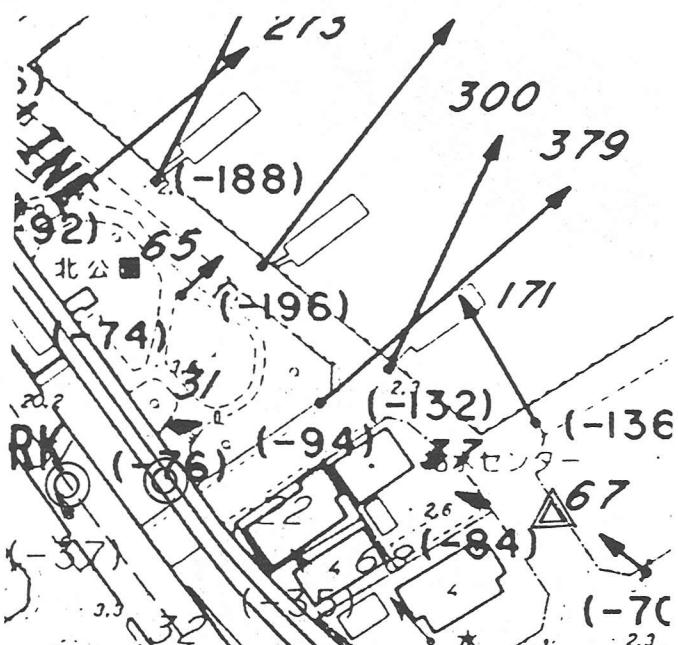
図22 配水管被害位置と地盤変位ベクトル

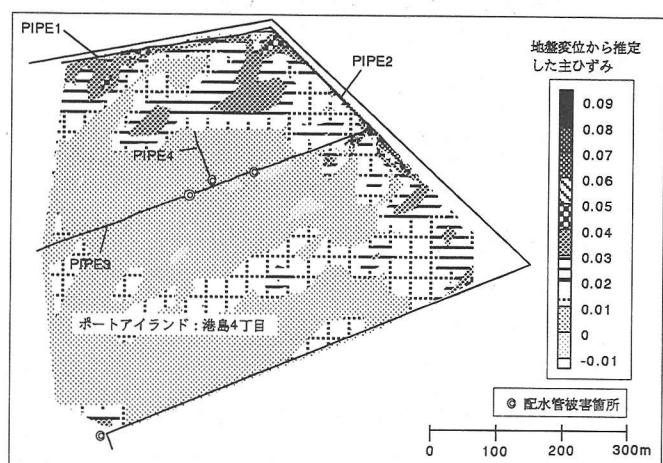
図23 ポートアイランド北東端での地盤主ひずみ分布と配水管被害位置

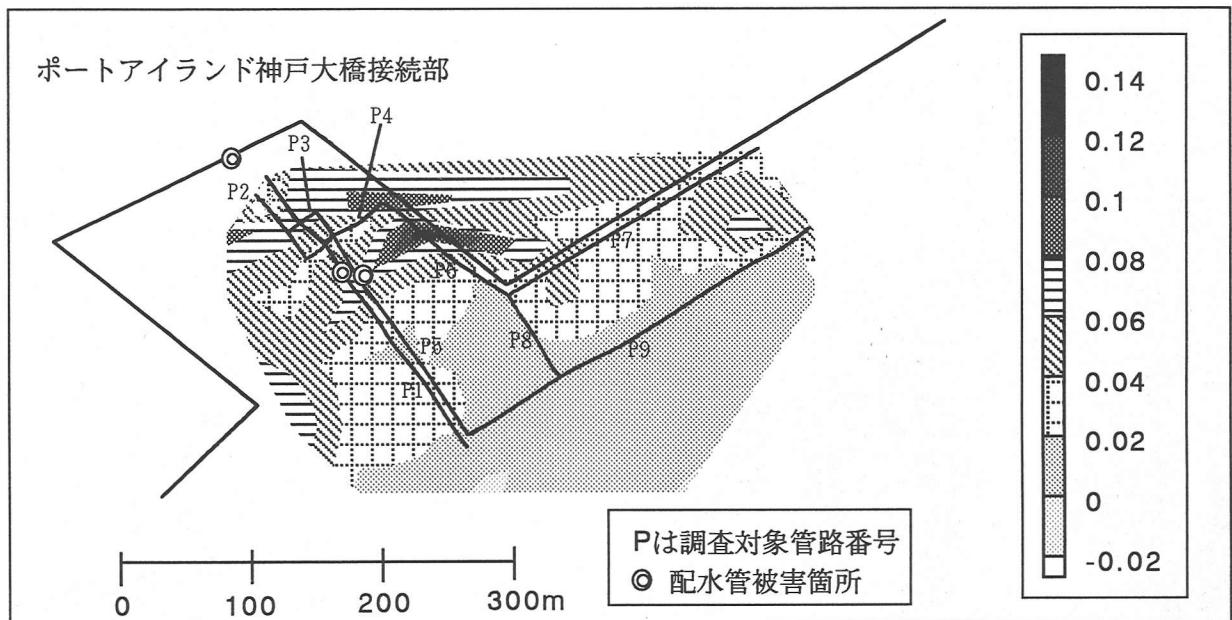
図2.4 ポートアイランド北端部での地盤主ひずみ分布と配水管被害位置

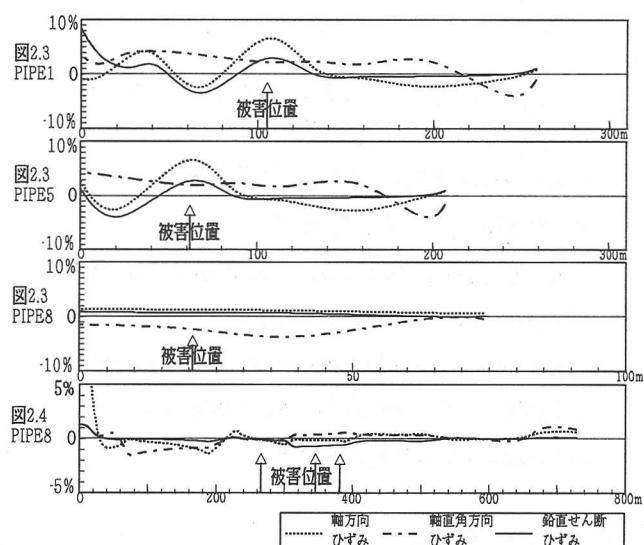
図2.5 管路に沿う地盤ひずみ分布

ースは見られなかった。また、人工埋立地域における配水管被害をモード別に分類すると、その約70%が継手部の離脱、損傷等の被害であり、本地震における神戸市配水管被害全体に対する継手部の被害が約50%であるのと比較すると人工埋立地では高い割合となっている。

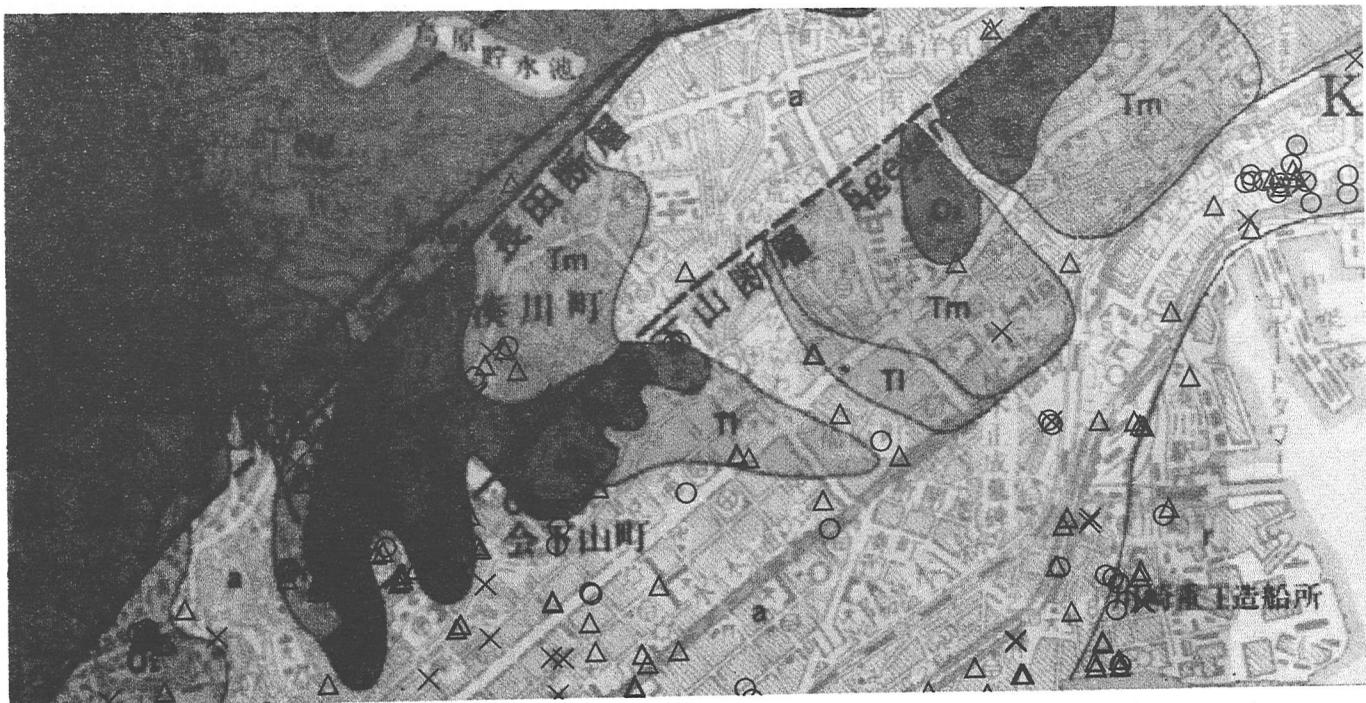
図3.1は神戸市兵庫区から長田区にかけて連なる会下山断層と長田断層付近の配水管被害を示したものである。図3.1の背景図は断層の状況とともに周辺の地質分類を示している。この周辺は、広域に多数の被害を受けた配水管被害の中でも特に被害が集中している地域の一つである。配水管被害は、会下山断層と長田断層に挟まれた地質分布の複雑な地域の断層線の近傍において集中していることが知られる。被害モードは、継手の離脱、損傷などが多数見られる。地震断層による地表面変位は、神戸市の中心部にまでにはおよんでいないと考えられるため、断層地表変位による直接的な外力が生じた可能性は小さい。しかし、この地域においては大口径の会下山送水管も被害を受けていることなどから、会下山断層付近においては地震断層が地表面近傍にまで到達している可能性も考えられる。また、既存活断層の周辺においては、地質が複雑に分布していること、傾斜地形が多いこと、断層活動に伴った基盤岩の傾動地形による地震動の增幅現象の可能性があることなどから、直接的な断層地表面ズレを生じていなくても、大きな地盤変状を伴う可能性が高い。断層付近に特有の地盤特性から、断層近傍において埋設管に

図3.1 会下山断層付近の配水管被害位置および被害モード

における多数の被害が生じたと考えられる。
