阪神・淡路大震災における支承・伸縮継手・ 桁間連結装置の被害と今後の設計のあり方

大阪市立大学 北田俊行¹⁾、ショボント建設(株) 加藤正晴²⁾、川口金属工業(株) 小塚 均³⁾
名古屋工業大学 後藤芳顯⁴⁾、駒井鉄工(株) 鮫島能章⁵⁾、日本鋼管(株) 塚本睦浩⁶⁾
(株)エスエ 安井 亨⁷⁾、オビス工業(株) 牧口 豊⁸⁾

本論文は、土木学会鋼構造委員会・鋼構造震災調査特別小委員会の中の支承・伸縮継手等分科会の調査・研究活動の概要と、その成果の1つである支承の代表的な被害状況を簡単にまとめると共に、日本道路協会の「兵庫県南部地震により被災した道路橋の復旧に係る仕様」をも踏まえて、支承の今後の設計法を議論する上で参考となる資料を提供している。支承の今後の設計法については、上部構造、落橋防止構造、および橋脚基礎などとの関連で、弾性設計レベルの地震力(レベルⅠ)、および地震時保有水平耐力に相当する地震力(レベルⅡ～Ⅲ)に対して、どのような設計法があるのかについて言及している。

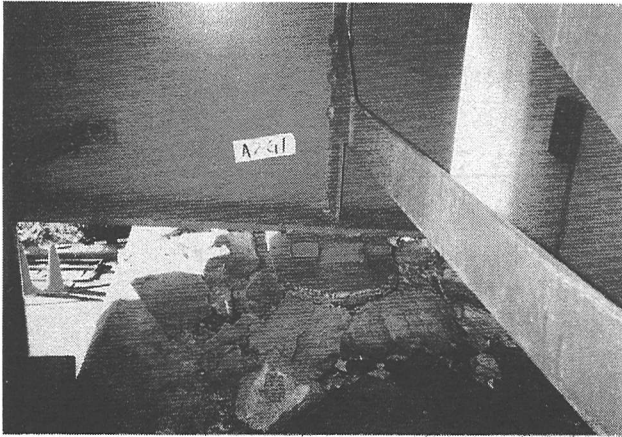
写真-1 沓座モルタルの損傷

写真-1には、線支承（固定）の沓座モルタルの破壊事例を示している。設計年度の古い橋脚は、一般に桁かかり長が不足しており、モルタル部の損傷が下部構造におよぶ事例も多く、ひどい場合には下部構造の欠落など大きな損壊が見られる事例もあった。

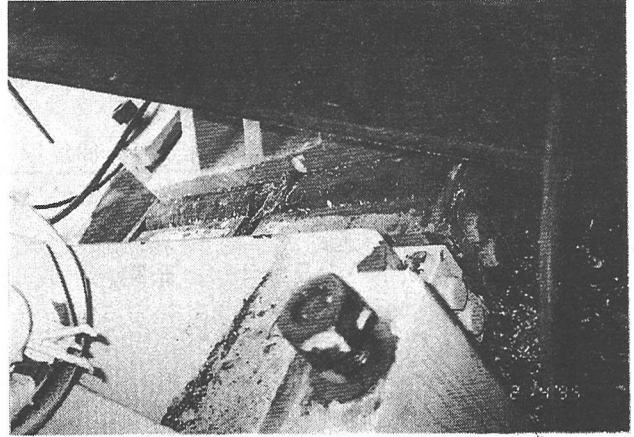
写真-2 アンカーボルトの被害

写真-2は、複数ローラー支承においてアンカーボルトが抜け出した事例である。支承高さが高く、セトボルトや支承本体に損傷が少なかった支承は、水平地震力による曲げモーメントにより、アンカーボルトに引張力が作用し伸びが発生するものと考えられる。高架橋における大部分の支承は、アンカーボルトより先に、セトボルトが伸びたり破断している事例が多かった。

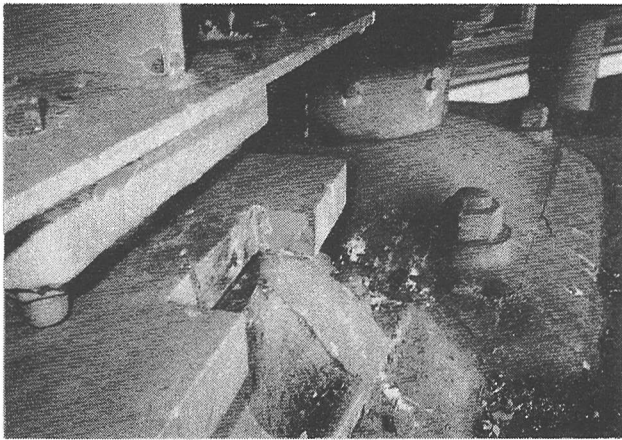
写真-3 サイドブロック部の損傷

写真-3は、支承板支承のサイドブロックの破断事例である。大きな水平地震力（一部には大きな上揚力も考えられる）により、脆性的にサイドブロックが破断され

ている。本事例の支承は、比較的古く、サイドブロックが下沓と一体化されている。しかし、ボルトで止められた新しい形式のサイドブロックの場合は、ボルトの伸び、および破断などの損傷が見られた。この場合、個々の部品自体にはそれ程損傷はなく、ボルトの破断により、支承が分解したような損傷形態が多く見られた。また、サイドブロックが壊れなかった場合、上沓突起部に変形、あるいは亀裂が発生する事例が見受けられた。

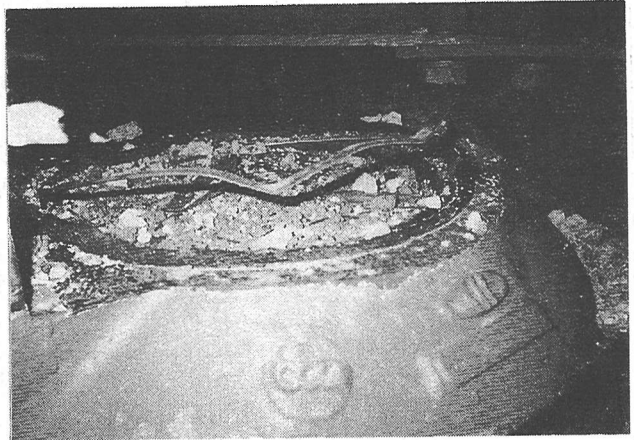
写真-4 ベアリングプレートの抜け出し

写真-4は、支承板支承のベアリソングプレートが抜け出した事例である。激しい地震動による桁の過大な横移動や、たたきつけなどにより支承が分解し、ベアリソングプレートに大きな損傷、および脱落が起こったと考えられる。

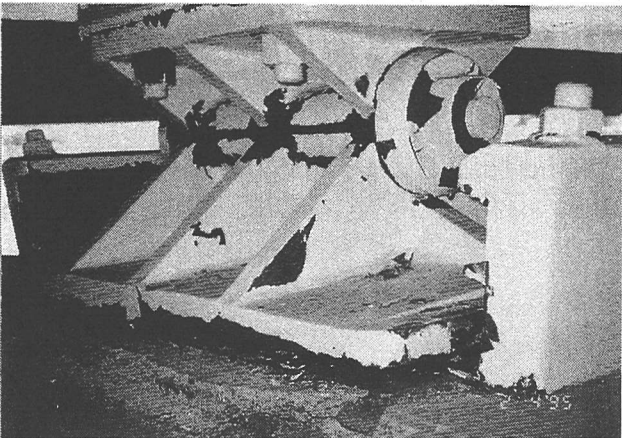
写真-5 ローラーの抜け出し

写真-5は、一見普通のピソソ支承に見えるが、可動ピソソロー支承のローラー部分が枠と一緒に全て脱落してしまった例である。ローラー支承やピソソロー支承は、ピソソやローラーの抜け出し、および破断による損傷が数多く発生した。

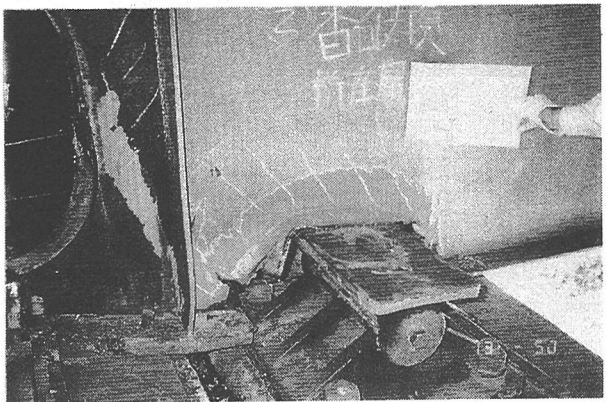
写真-6 支承による上部構造の被害

写真-6に示すよう、箱桁に多く用いられていたピソソ支承やローラー支承は、その損傷が、上部構造の桁端部に大きな損傷をもたらす結果となった。この種の損傷は、従来それ程問題視されていなかったが、今回の地震では箱桁が連続する区間に数多く発生し、早期復旧を困難にする原因となった。

を大きくし上部構造を逸脱しにくくしたり、万一逸脱しても支承高さを低くし、段差・衝撃が少なくなるようなゴム支承の採用などについて検討することが必要である。

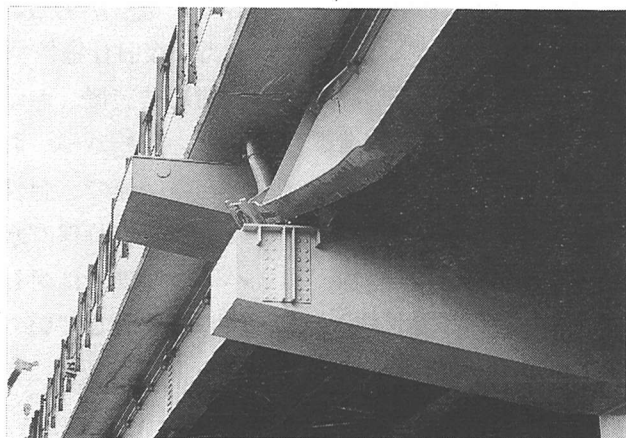
写真-7 支承と上部構造との被害（桁端部の損傷）

これら2枚の写真には、同一路線の非常に近接した所に位置している橋梁の桁端部の被害状況を示している。写真-7の桁は上沓が横を向くほど上部構造の桁端部に大きな損傷を受けている。しかし、写真-8の桁は、大きな損傷がなく桁全体が横移動している。すなわち、地震動の早期に支承がヒューズメカニ的に抜け落ちてしまった桁は大きな損傷をまぬがれ、

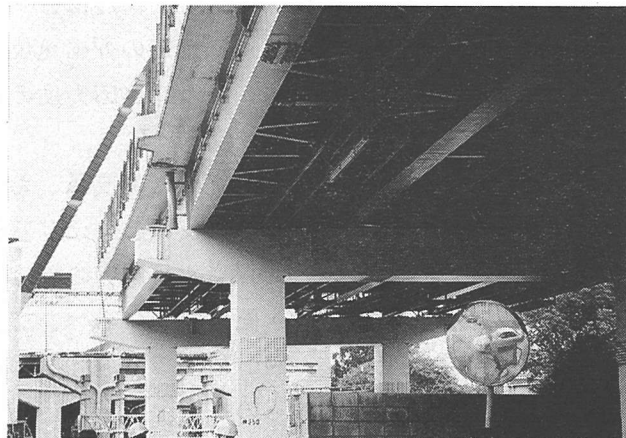
写真-8 支承と上部構造との被害（支承の被害）

逆に支承が損傷しなかった桁は、端部に大きな損傷を被っている。復旧という面から考えた場合、写真-8の事例は写真-7の事例よりはるかに容易であると考えられる。

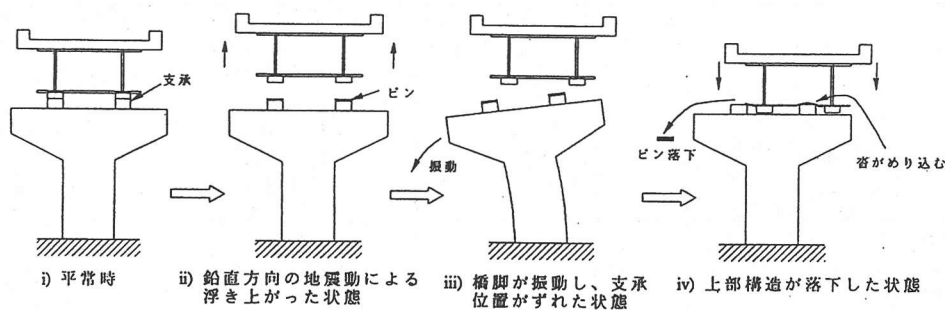
図-1 支承の破損による上部構造損傷発生メカニズムの例⁴⁾

図-1には、これらの損傷が発生するメカニズムの例の概念図を示している。激しい地震動による橋脚のたわみや桁の上下動により、損傷した支承は一転して桁端部を傷つける凶器となった事例が多かった。支承が破壊しても桁端部に損傷を与えないような構造としたり、あるいは、復旧仕様の解説^{1)、2)}に示されるように、桁を弾性的に支持すると共に、支承面積
