# 兵庫県南部地震によるため池を例とした 土構造物の被害特性の分析

建設省土木研究所 岩下友也\*  
建設省土木研究所 中村 昭\*  
(財)ダム技術センター 松本徳久\*\*  
(株)建設技術研究所 横山真至\*\*\*

兵庫県南部地震による土構造物の被害特性についてため池を指標にして巨視的に調査検討した。震度5以上で被害の特に大きかった地域を重点的に、各地域ごとの調査ヶ所数を設定し被害程度が大きいため池を優先的に選定し、淡路島および本州の計267ヶ所について震災調査を行った。

## DAMAGE CHARACTERISTICS OF EARTH STRUCTURES —IRRIGATION DIKES— DURING THE 1995 HYOGOKEN-NAMBU EARTHQUAKE

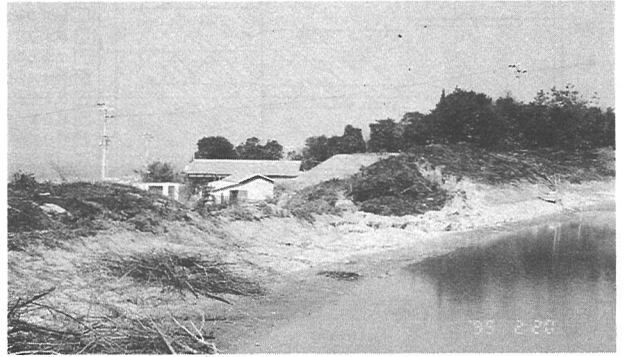
写真-1 レベル4の被害例(一宮町)

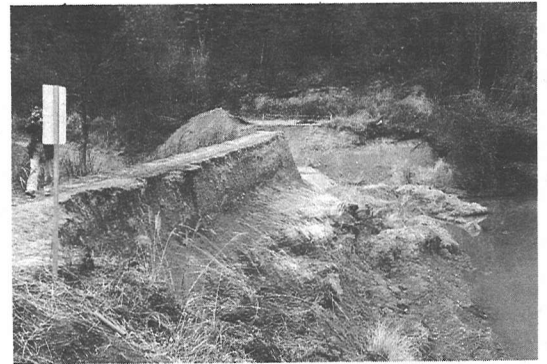
写真-2 レベル4の被害例(小野市)

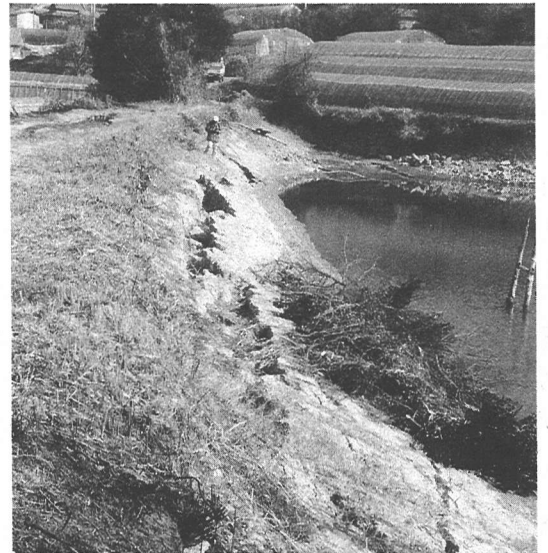
写真-3 レベル3の被害例(一宮町)

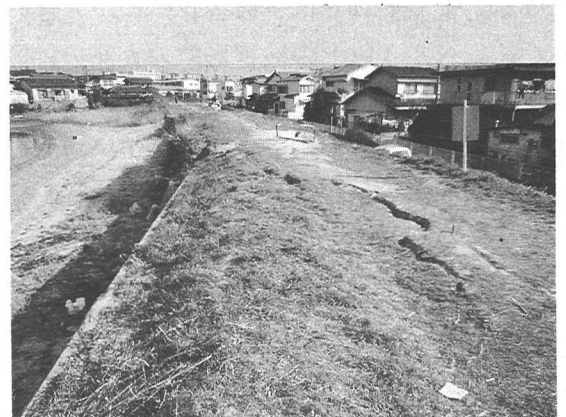
写真-4 レベル2の被害例(明石市)

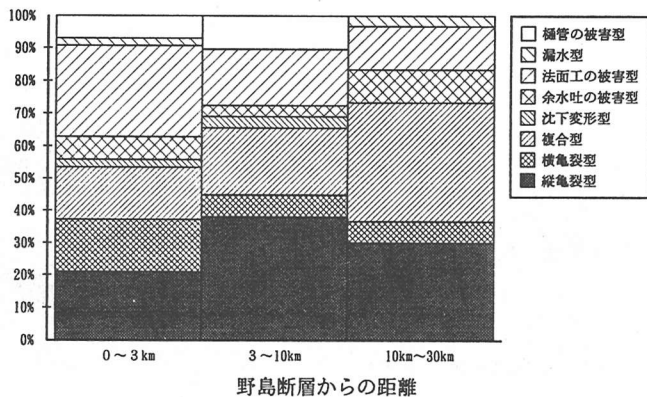
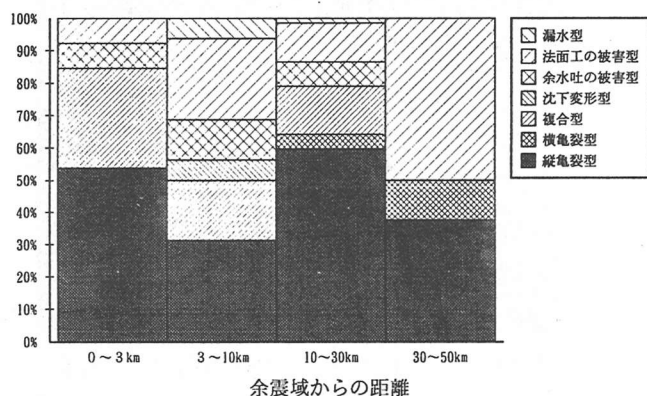
ため池の被害形態を、主要な被害に着目して8種に分類した。ただし、主要なものが複数の場合は複合型（ほとんどが縦亀裂と横亀裂の複合型）とした。各被害形態のため池数の割合を断層（または地震当日の余震域中心線）からの距離を指標として表したのが図-2である。

被害形態で、最も多いのは縦亀裂型であり、横亀裂との複合型とも合わせると全被害ため池の半数以上となる。またそれらは、被害レベルが大きいものも多く、レベル3以上の被害形態の大部分は縦亀裂型および複合型である。図-2(2)の本州側で余震域から30km以上離れた地域では、法面工の被害型が約半数を占めているが、これらの被害はレベル1で軽微なものである。

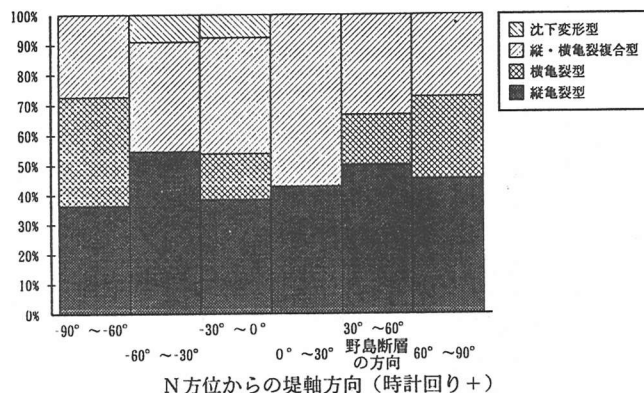
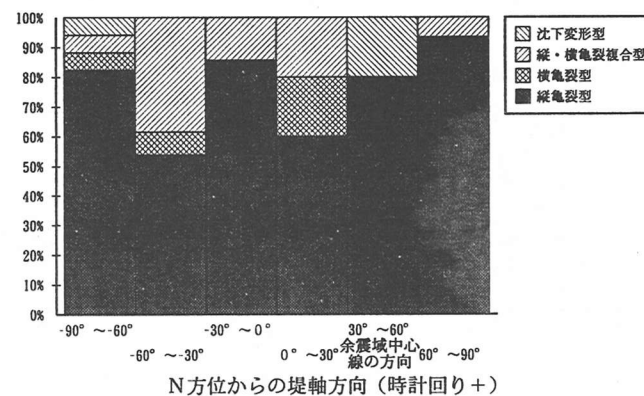
代表的な被害形態（縦亀裂型、横亀裂型、沈下変形型、縦・横亀裂複合型）ごとに、被害レベルと堤軸方向（方位）との関係を示したものを図-3に示す。堤軸方向と被害形態の関係は明確ではない。

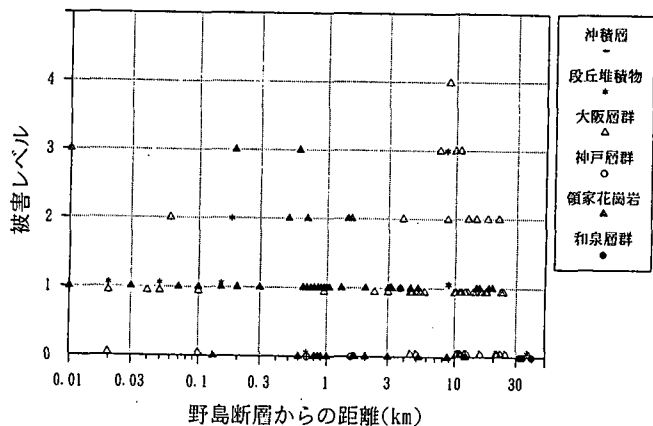
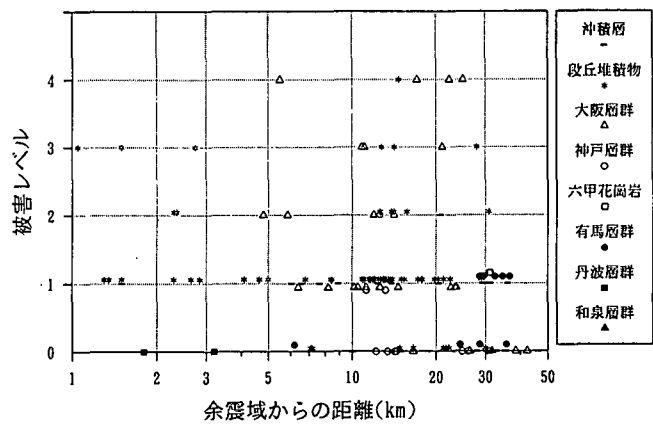
同じ地質区分に着目すると、領家花崗岩類や断層距離10km以上遠の大阪層群にみられるように、断層からの距離が大きくなると被害レベルが小さくなる傾向がみられる。

調査対象の抽出を被害の大きなため池を優先的に対象としたことと、本州側では広域な範囲を調査したことから、淡路島での調査結果に比べ、沖積層、段丘堆積層、大阪層群を基礎とするため池の被害が遠方まで及び、余震域からの距離による被害低減は顕著には見られない。

例えば、断層からの距離が20~30kmの大阪層群を

基礎としているが、築造が大正時代以前の古いため池では、堤体の一部が滑落する被害を生じた。

・図-4より、領家花崗岩類を基礎とするため池は断層から2km以上離れば、レベル1以下の軽微な被害しか生じていない。

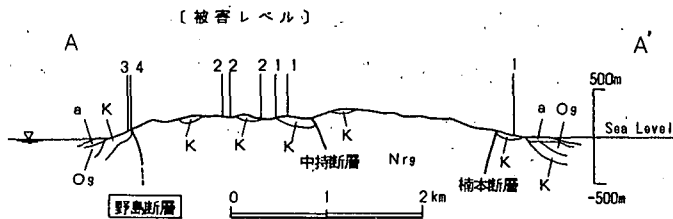
図-6 A-A' 地質断面とため池の被害レベル (2)に加筆)

調査対象地域の地質区分を表-2 および図-5 に示す。また、図-5 (および図-1(1)) のA-A' 断面の地質断面図を図-6 に示す。なお図-6 には断面沿い近傍に位置するため池の被害レベルもあわせて示している。

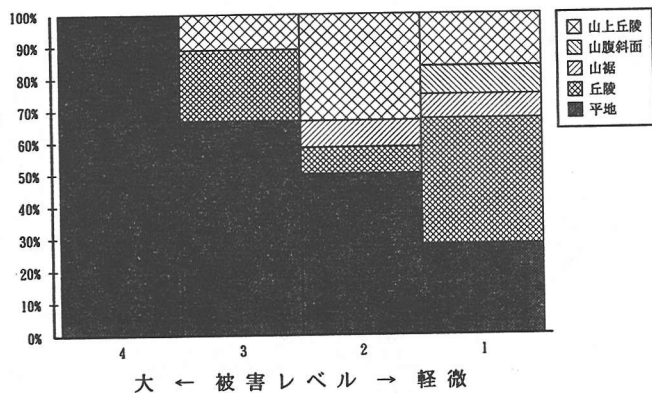
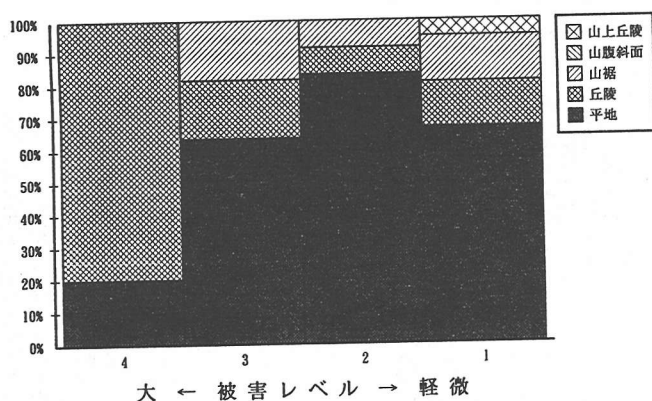
ため池周辺の地形を平野部、丘陵、山裾、山腹斜面、山上丘陵 (山上における緩やかな斜面) に区分して、各被害レベルごとにその割合を示したものが図-7である。

- ・各地形ごとの抽出サンプル数に偏りはあるが、概ね平地>丘陵>山上丘陵>山裾>山腹斜面の順に被害レベルが大きい。
- ・被害レベル3以上のため池は、地質条件も反映し平地または丘陵地に集中している。

- ・調査地域のほとんどが平野あるいは丘陵地形であることにもよるが、被害ため池は平地または丘陵地

に集中している。

- ・サンプルは少ないが山腹斜面、山上丘陵では、ほとんど被害が生じていない。

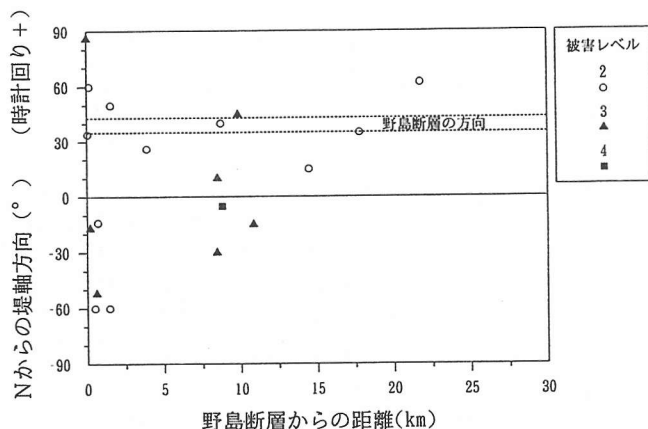
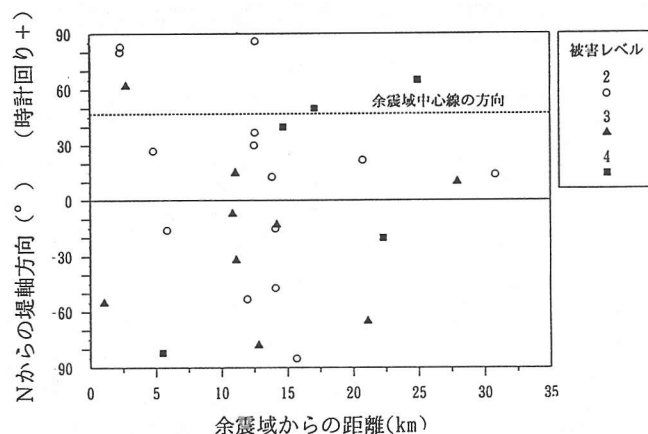
最大断面における堤軸の方位をN方向から±90° (時計回りを+、反時計回りを-) の範囲で表し、被害レベル2以上のため池について被害レベルごとにプロットしたものを図-8に示す。

- ・断層近傍を除いたプロットをみると、堤軸方向はN軸から約30°~40°付近を中心に分布している傾向がある。また、この方向は、野島断層の方向とほぼ一致している。野島断層の地震変動に伴う地表面の震動方向は、局所的には異なるが、概ね断層に直角方向である<sup>3)・4)</sup> と考えると、図-8(1)から堤体の上下流方向に卓越した地震動に対して被害が生じやすいことがわかる。

- ・堤軸方向と被害との関係はあまり明確でない。

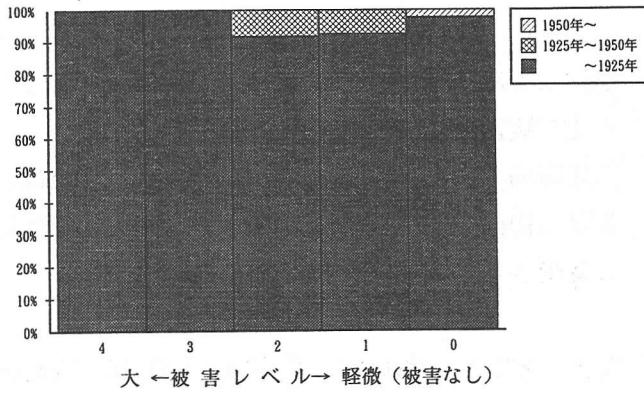
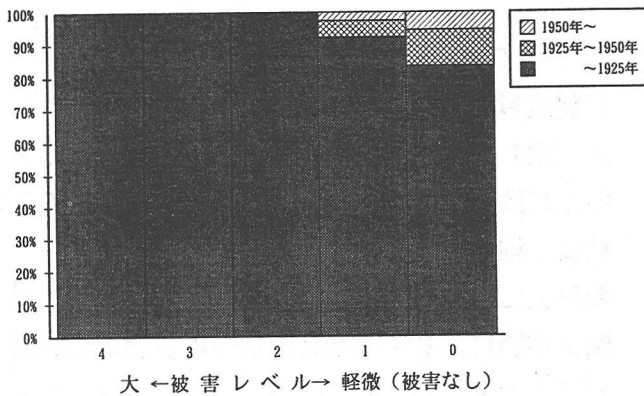
築造年代は、堤体構造や築堤方法、締固め度合いを評価する一つの指標となる。築造年代は、国土地理院の1886年以降の地形図(1886年頃は1/2万、それ以降は1/2.5万)の各年代のものに対して、個別のため池が存在したかどうかで推定した。ただし、全ての地域で各年代の地形図がそろっているとは限らず、築造年代を特定の年代範囲として確認できない場合もあったため、最終的には大まかに1925年以前(大正時代以前)、1925～1950年(昭和初期～戦後期)、1950年以降(戦後期以降)の3期間に区分した。図-9に各被害レベルに占める築造年代区分の割合を示す。

・レベル3以上の大きな被害を生じたため池は、1925年以前に築造されたものである。

・レベル2以上の大きな被害を受けたため池は、1925年以前に築造されたものである。

以上のように、大正時代以前に築造された古いた

め池は、人力施工で施工管理も不十分であり、断面形状も急勾配のものが多く被害が大きかった。それに対し、機械化施工されたと考えられる昭和30年代以降のため池については、サンプル数は少ないが被害なしか被害レベル1程度であった。

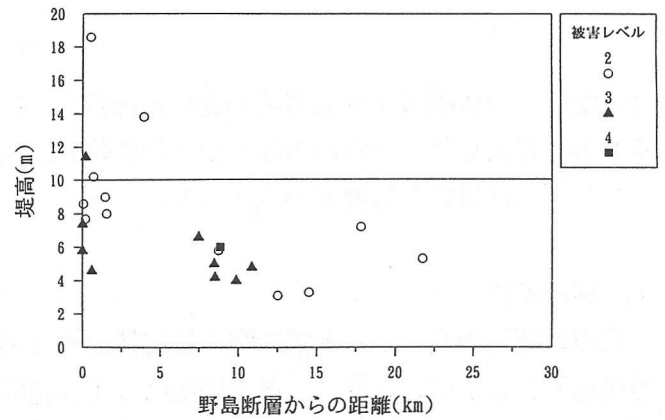
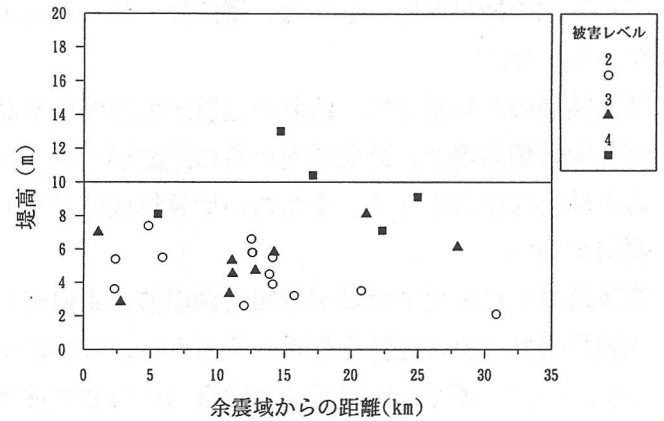
レベル2以上の被害ため池の堤高と被害レベルの関係を断層距離を指標にして図-10に示す。

・断層極近傍を除くと、被害レベル3以上のため池は堤高10m以下のため池である。

・被害レベル2以上のため池の大部分は、堤高10m以下のため池である。堤高10m以上でレベル3以上の被害ため池は、2ヶ所存在したが、いずれも滑落した上流側法面の勾配は1:1.4～1:1.7程度と極端に急勾配であった。また、内1ヶ所は堤体の上に道路盛土として余盛をしていたものであった。

以上のように、被害の大きなため池の大部分は、堤高10m程度以下である。これに対し、堤高の高い

ため池は、堤体構造、築造方法の違いが影響しているものと考えられ、今回の地震では一部を除いて被害なしかまたは被害程度が小さかった。
