# 阪神・淡路大震災における 神戸新交通ポートアイランド線の復旧について

神戸市 白川就啓\*  
大成建設 ○小林敏彦\*\*  
大成建設 水野克彦\*\*

本報告は、神戸新交通ポートアイランド線のうち神戸市管理部分の橋脚基礎を対象に、阪神・淡路大震災における被害の調査と復旧工事についての概要を報告するものである。

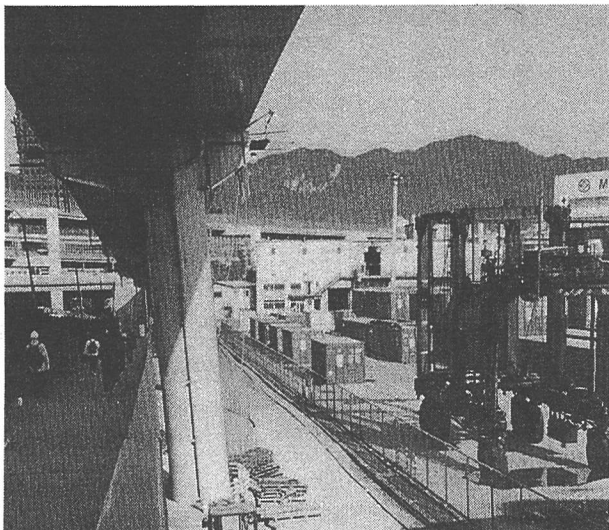
写真-1 震災直後状況

今回の地震によって、橋脚柱及び上部工の被害は軽微であったものの、橋脚全体は西側へ最大3.8°傾斜した(写真-1)。これは、堅固な支持地盤と考えられた捨石層が、今回の地震によって移動・沈下したためと考えられる。

よって、復旧にあたっては、この捨石層を支持層としては信頼できないため、現基礎を撤去の後、捨石層上面より15m程度深いN>50の砂礫層を支持層とする杭基礎とした。また、上部工については、杓の新設が必要であったが、桁および鋼製橋脚は損傷が軽微であり再使用が可能であったため、海上からフローティングクレーンにより仮撤去し、工場で補修した後再設置した。

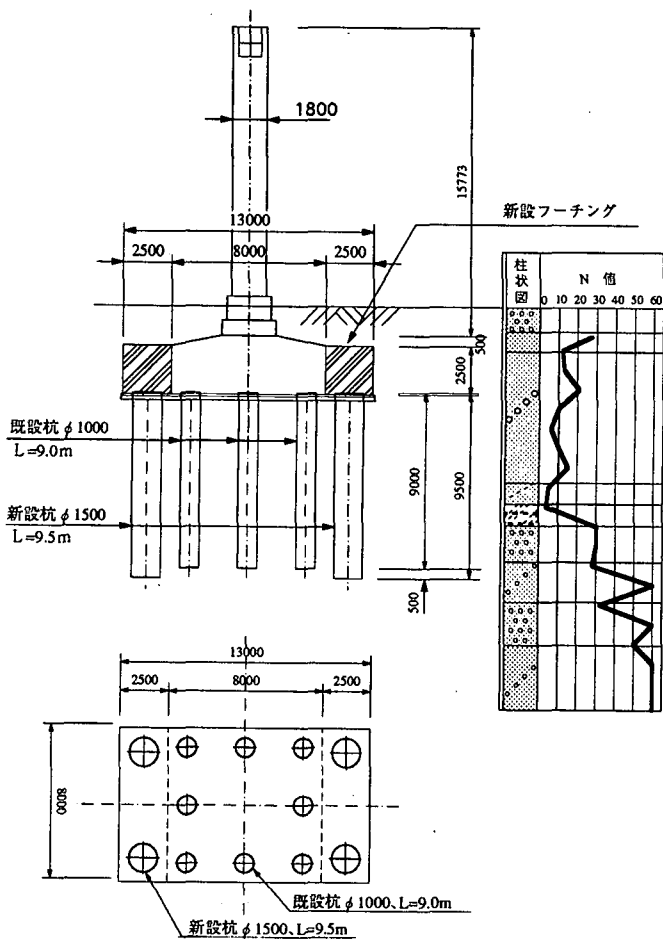
図-5 増杭補強構造図

前述のように、既設杭はボアホールカメラ等による調査により、杭頭部及び杭中間部付近にクラックが確認されている。しかしながら、調査を行った既設杭芯部分で観測されたクラックによって、杭周囲部の損傷の程度を判断することは困難であり、また、鉄筋の応力状態の判定も難しい。よって、クラック（ヘアークラックを除く）が認められる杭については、安全を考慮して、水平抵抗・引抜き抵抗は有しないものとして取り扱うこととした。また、震災後の調査で、橋脚全体として、沈下・傾斜などの変動は見られず、車両等無載荷の死荷重（上部工反力、橋脚自重、フーチング自重、上載土）状態に対して基礎全体としては鉛直支持している状況である。従って、この鉛直荷重分は軸力として抵抗出来るものとした。

設計フローに従って設計した増杭基礎構造図を図-5に示す。
