名神・中国道の橋梁の応急復旧

日本道路公団 大阪建設局 多久和 勇*
日本道路公団 大阪管理局 八塚 博**

阪神・淡路大震災により、日本道路公団の管理する阪神地区の高速道路、一般有料道路も大きな被害を受けた。特に被害の大きかったのは、名神高速道路の吹田IC～西宮IC間、及び、中国自動車道の中国吹田IC～西宮北IC間である。この区間は、橋梁が連続する所で、瓦木西高架橋で落橋したのをはじめ、橋梁の損傷が甚大であり、本来の道路機能を失うこととなった。被災直後より、一日も早い道路機能の回復を目指して、各橋梁の損傷程度に応じた応急復旧の対策工を実施した。本文は、名神高速道路、中国自動車道の橋梁の被災状況、並びに、その応急復旧について報告するものである。

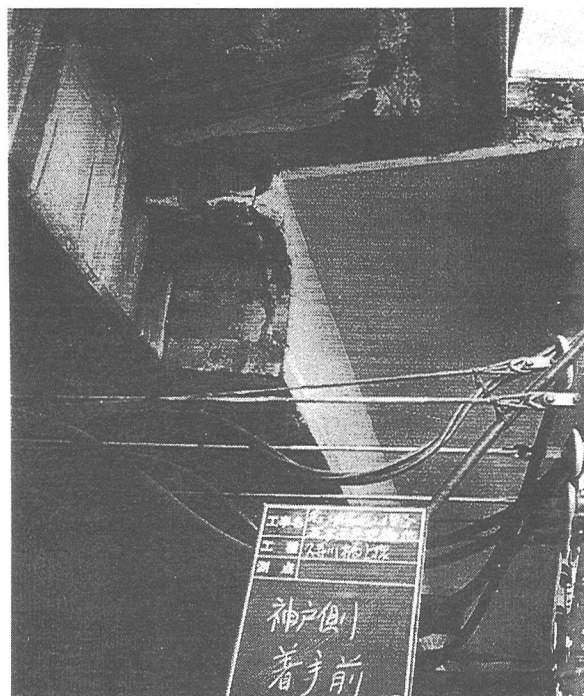
本橋は、ゲルバー部を有するRC中空床版橋であり、橋軸直角方向（西側）に最大50cm横ずれした。復旧にあたっては、床版下よりリフト機によって床版全体をリフトアップし元の位置に戻した

写真-1 西宮IC橋の横ずれ（ゲルバー部）

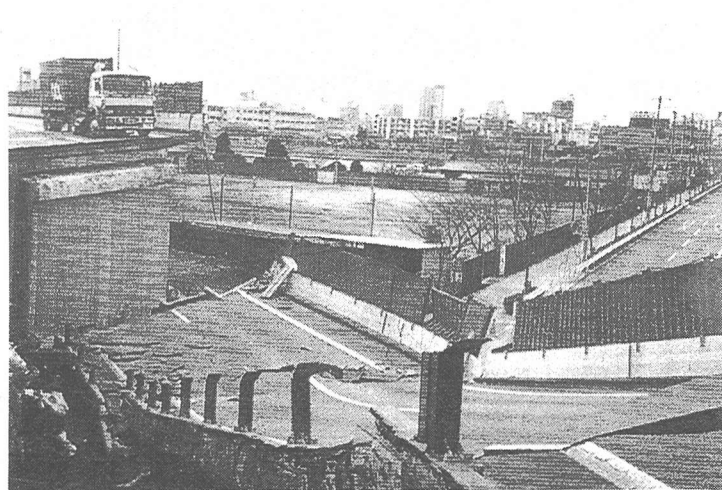
本橋の落橋した一連は、RC3径間連続中空床版で約53°の斜角を有し、中間橋脚はロッキングピアである。落橋したのは上り線で、上部工は中間支点で折れ、少し外側に回転した状態で落下している。ロッキングピアは倒壊、固定の壁橋脚はねじられて破壊した。復旧は、橋梁を解体、撤去し、橋脚は壁式に上部工はPC床版橋に新しく構築した。

写真-2 瓦木西高架橋の落橋

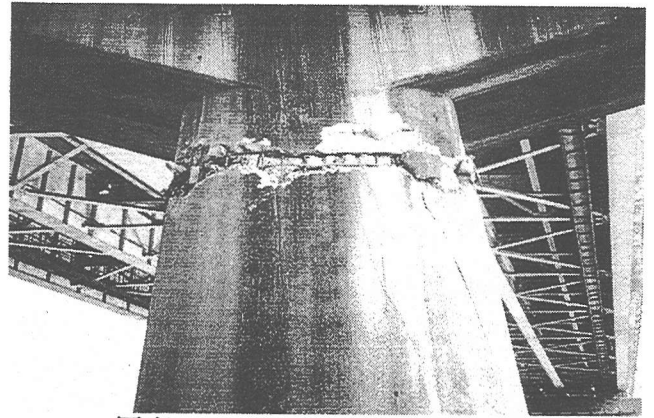
形式は鋼3径間連続鉄桁で上り線の西側、桁端の支承（ピロー）が破損し、桁端が脱落、耐震連結アンカーは切断された。橋脚は長円形で水平方向に貫通するひび割れが生じた。応急復旧は、主桁の変形した桁端部を取替、支承はBP杓とした橋脚は樹脂注入を行い鋼板巻き立てを行った。

写真-3 武庫川橋 橋脚の損傷

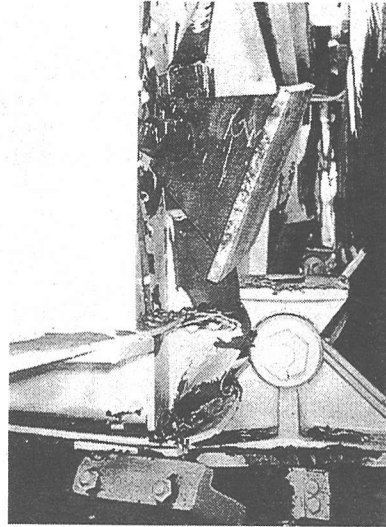
写真-4 武庫川橋 支承部の損傷

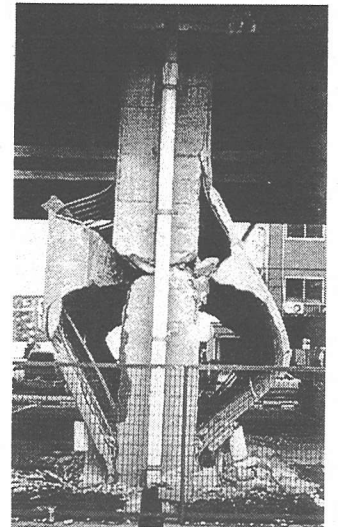
本橋の構造は、メナーゼヒンジによる2脚固定のRC5径間連続中空床版で、橋脚は壁式である。損傷は固定脚でせん断破壊、可動脚で曲げひび割れが生じた。また、大きく壊れた橋脚の箇所では上部工の支点沈下が生じた。復旧は、破壊した橋脚には上部工の仮受支保工を設置し取り壊して再構築を行った。その他は鋼板、樹脂注入で対応した。上部工の変位の大きい床版については、全部あるいは一部を撤去、再構築を実施し、軽微なものについてはジャッキアップを行い補強して再利用した。

写真-5 守部高架橋 橋脚の損傷

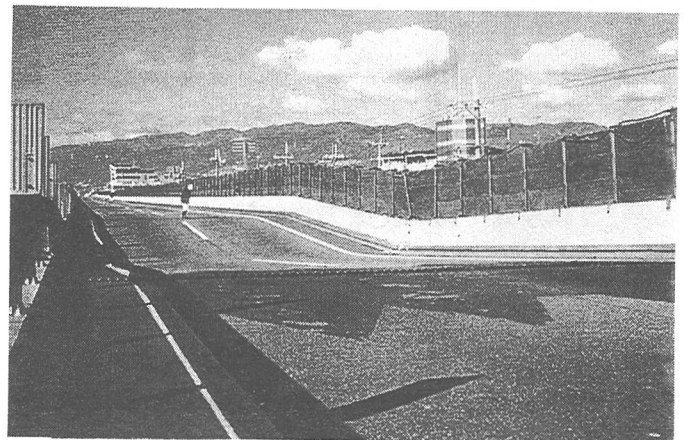
写真-6 守部高架橋 床版の沈下

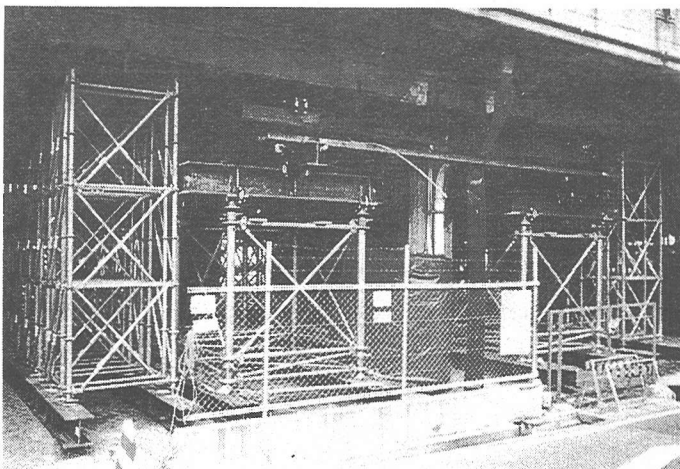
写真-7 支保工設置状況 (大西VA)

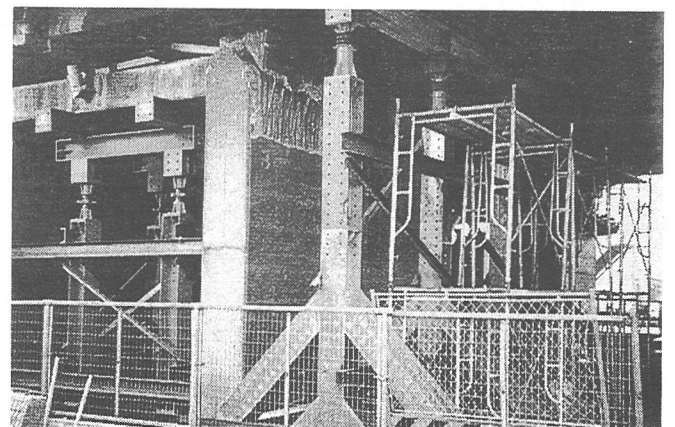
橋梁形式はRC5径間連続中空床版で、固定はラーメン形式の橋脚、中間脚はロッカー橋脚である。損傷は固定のアンカーボルト部の橋脚天端のせん断破壊がほとんどであった。損傷したラーメン橋脚に仮受支保工を設置し、壊れた部分を再構築した。なお、水平力に対してはブラケットを設置して応急的に対応した。

写真-8 支保工設置状況 (久々知VA)

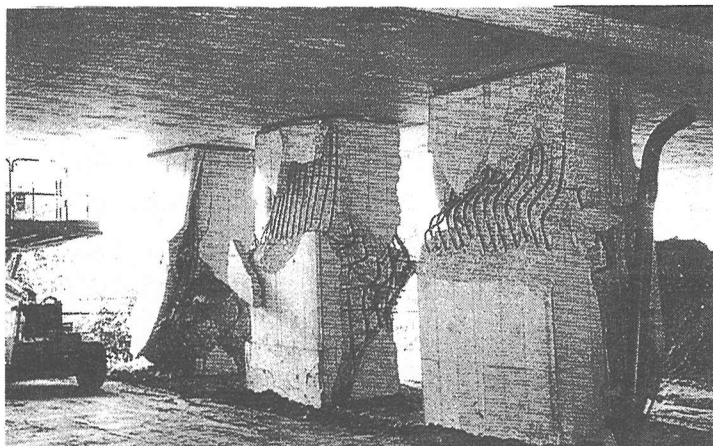
本橋は、メナーゼヒンジによる2脚固定のRC5径間連続中空床版である。橋脚は柱式で可動脚は一本ローラーが使用されている。損傷状況は、固定脚でせん断破壊あるいは斜めひび割れが生じた。可動脚ではほとんどローラーが脱落し、固定状態となって曲げ破壊や曲げひび割れが生じ橋脚が傾斜した。上部工については、ローラー沓の損傷が著しい連で床版の沈下が見られ路面が波打った状態となった。復旧としては、大きく損傷した橋脚に仮受支保工を設置し、上部工はジャッキアップをして元の状態に戻した。せん断破壊した橋脚は取り壊し、再構築を行い、傾斜した橋脚はジャッキで傾きを修正しRC巻き立てにより補強を行った。

写真-9 宝塚高架橋 橋脚の損傷

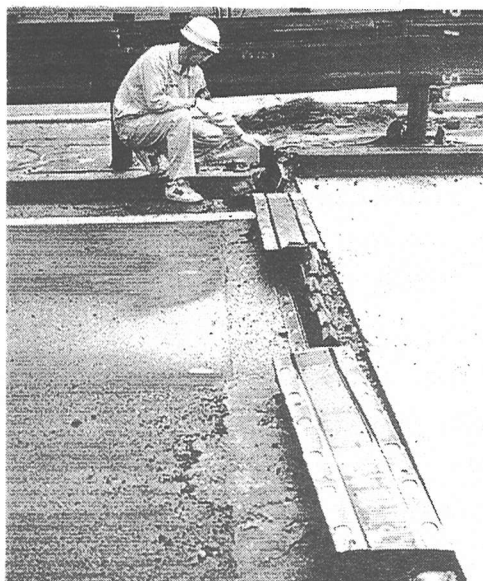
写真-11 ジョイントの損傷 (宝塚VA)

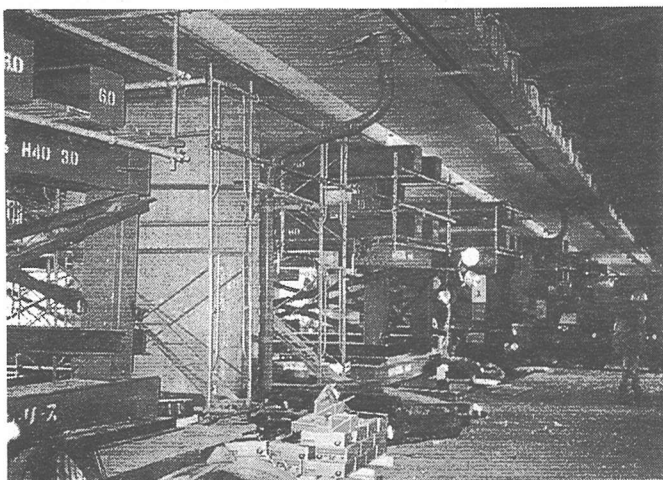
写真-10 支保工設置状況 (宝塚VA)

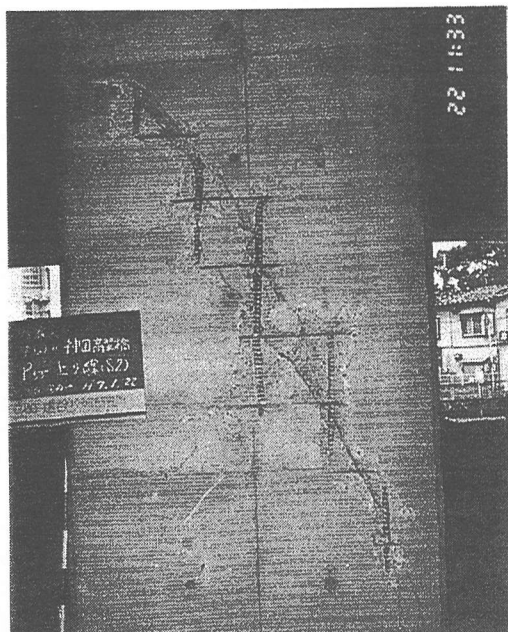
写真-12 神田高架橋 橋脚の損傷

本橋の形式もRC5径間連続中空床版が主であり、損傷形態も宝塚高架橋と同様であるが、程度は軽い。ここにおいても、大きく斜めひび割れが生じた橋脚には仮受支保工を設置し、樹脂注入、鋼板巻き立てにより応急復旧を行った。

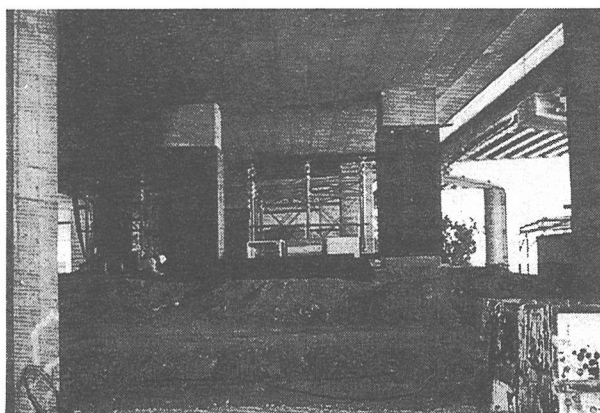
写真-13 鋼板巻立状況 (神田VA)
