5号湾岸線における長大橋梁部の復旧工事

阪神高速道路公団 石崎 浩*
阪神高速道路公団 澤登 善誠**

阪神高速道路5号湾岸線は、阪神間の埋立地を結ぶ連続高架橋である。昭和55年もしくは平成2年の道示に基づき設計されていたことから、兵庫県南部地震に対して全体的には、比較的軽微な損傷ですんでいるが、いくつかの長大橋梁では支承の損傷が引き金となって主構部が損傷を受けた。支間長252mのニールセンローゼ橋である西宮港大橋では、支承の脆性破断が生じた。中央支間長485mの鋼斜張橋である東神戸大橋では、ウインド支承の損傷により、ペンデル支承の破損と路面の段差が生じた。支間長217mのローゼ桁橋である六甲アイランド橋では、主構が支承より脱落し、3.1mの横移動があった。主要幹線道路である湾岸線を早期交通開放するべく、上記3橋を含む長大橋梁およびその他の橋梁の復旧工事を行い、8月末までに全線開放することができた。

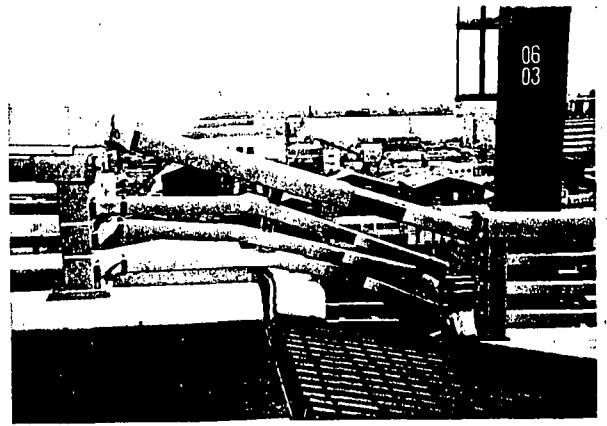
アップリフトを受け持っていたペンデル支承が破損したことから、側径間端部に約40cmの浮き上がりが生じた。隣接桁用の上沓が脱落したと併せて、結果的に橋面上で約52cmの段差が生じ、高欄が損傷した（写真-7）。

写真-7 高欄の破損

側径間端部の主構引き下げは、100tワイヤークランプジャッキ8台で行った。目標引き下げ力は650tである。橋軸直角方向のずれが生じることが想定されるので、横引き設備としてジャッキ架台

ジャッキダウンは桁の挙動が安定する夜間に行った。なお、引き下げ力の余裕として別にカウンターウェイト130t（引き下げ力の20%）を主桁上に設置した。

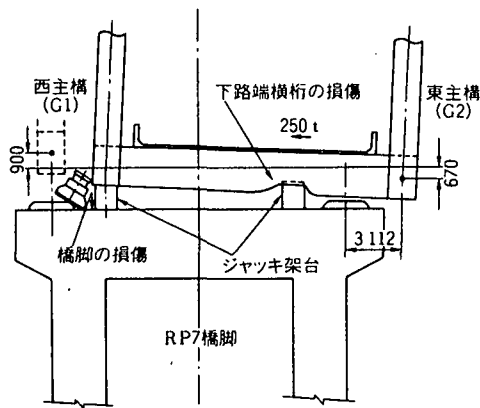
六甲アイランド側の海P-214橋脚（可動側）で主構が支承より脱落し、橋体が橋軸直角方向に東へ約3.1m横移動した。

このため、東側支点は橋脚からはみ出し、西側支点は橋体西側ジャッキアップ架台に乗り上げた形になった。また、下路端横桁が東側ジャッキアップ架台に乗り上げ大きく変形した。図-6および写真-9、10に損傷状況を示す。

図-6 端横桁部の損傷状況

橋体仮置き後、損傷した上横構、斜材、端横桁を撤去し、新規製作部材と取替えた。なお、上横構取替え時の安全性確認のために弾塑性有限変位解析を行った。

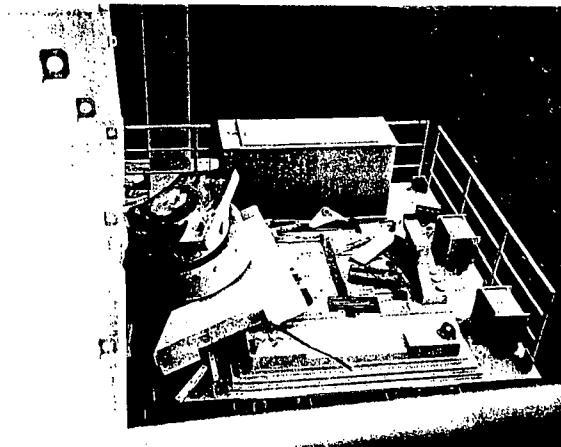
写真-10 支承の転倒

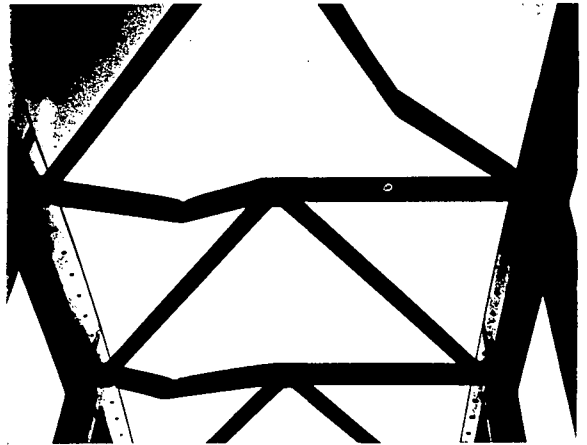
橋体の傾きにより、上横構5本と斜材1本が座屈変形した(写真-11)。

写真-11 上横構の損傷

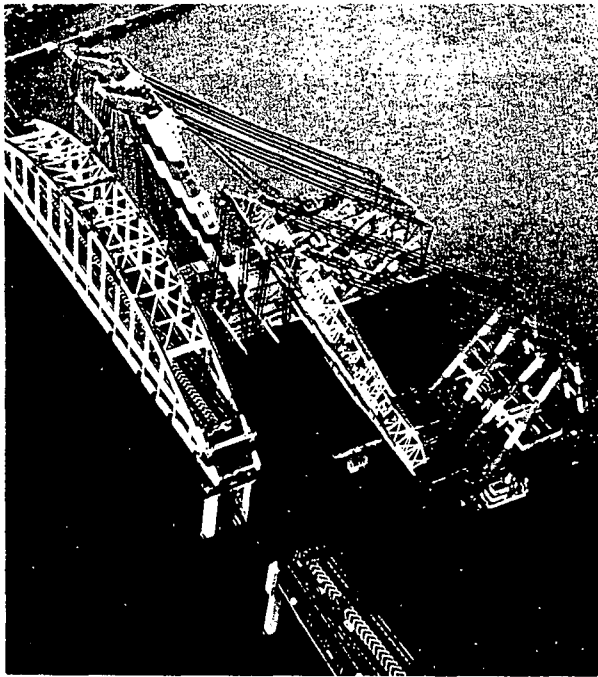
写真-12 FCによる橋体吊上げ状況

本橋は、FC3隻相吊りによる一括架設工法で架橋したが、①海P-213橋脚の固定支承は健全であること、②橋体は建設当時より舗装、高欄等が加わり重くなっておりFC3隻相吊りが不可能であることから、海P-213橋脚側は支承に橋体をあずけた状態で、FC2隻相吊りで吊上げ、移動することにした。写真-12に吊上げ状況を示す。

FCは、海P-214橋脚支点付近で2点吊り、アーチ中央部で荷重分散のため8点吊りとした。

吊点付近の端横桁、上横構が損傷していることから、橋軸直角方向荷重が掛からないように吊天秤を使用した。
