## 2001年インド西部地震の特徴と課題

Masanori HAMADA<sup>1</sup> Aydan OMER<sup>2</sup> and Junji KIYONO<sup>3</sup>

2001年1月26日現地時間午前8時46分ごろ、インド西部のグジャラート州カッチ地方ブジ市北東約20kmを震源とするMw7.7の地震が発生した。カッチ地方を中心にグジャラート州政府により確認された死者は20,005人、負傷者は166,000人以上に達している。建物被害としては、全壊家屋が370,000戸、半壊家屋が922,000戸にも及んでいる。また、建物の倒壊のみならず、道路、道路橋、港湾、ダム等の土木施設や、電気、水道、通信をはじめとするライフラインにも被害が発生した。本報告は(社)土木学会が派遣した調査団の調査結果を、著者らが「特徴と課題」としてまとめたものである。グジャラート州では今回のような大被害はほとんど経験していなかったため、各種構造物への対応(取り壊し、補強・補修など)の判断に苦労していた。このようなノウハウの移転は国際協力の一環として今後とも必要であろう。

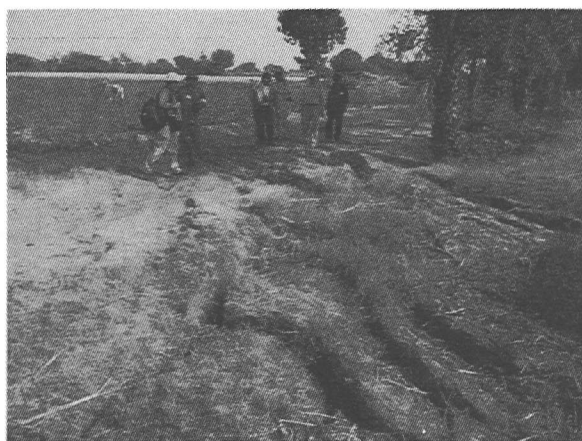
写真-1 畑の中に生じているクラック

写真-1 は応用地質 (株) の調査団<sup>9)</sup>が特定した Budarmora 村付近の畑の中の地盤の変状である. 畑の中に多数の平行したクラックや数十 cm の鉛直変位を持つ地盤変状が生じている.

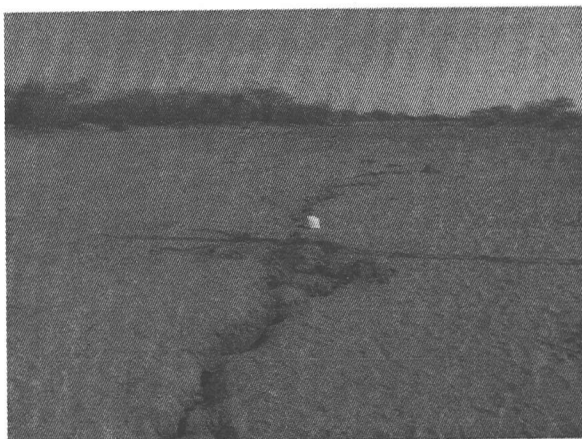
写真-2 Manfera 村付近の荒野の中の地割れ

ただし, 震央 (USGS) の 17km 北東方向の Manfera 村近郊ではほぼ南北方向に数 km にわたって地割れが生じており (写真-2), また Chobari 村近郊の畑に南北方向の地割れが生じているなど, 震源域では複雑な地盤

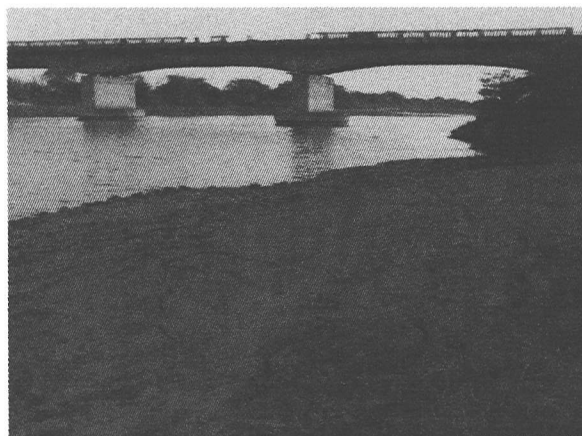
写真-3 橋周辺に生じているクラックと液状化跡

写真-3は震央から70km程離れた Maliya という町にかかる3径間のゲルバー橋である。支障部分、桁上部のガード部分が被害を受けており、周辺の土手には液状化跡と無数のクラックが走っている。Bachau 東方約40kmの Hadakiya Creek に架かる Hadakiya 橋(30径間、

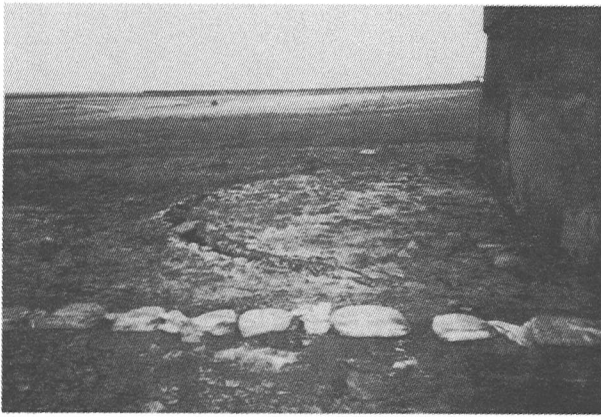
写真-4 地盤の側方流動の跡

全長 1171.4m)は床版が波打っており、橋の取り付け部も約40cm程沈下している。橋脚の中には地盤の側方流動(写真-4)のために橋軸方向に移動しているものもあり周りには無数の液状化跡があった(写真-5)。

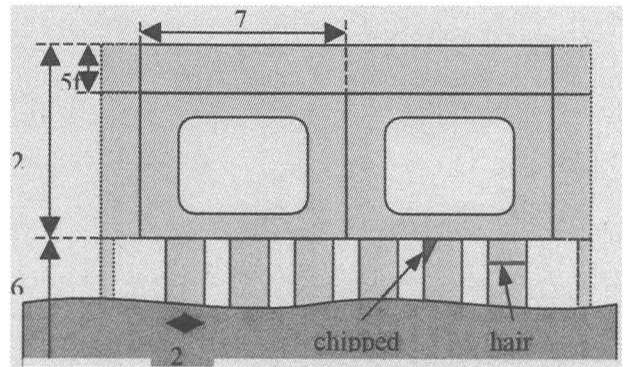
図-7 バース接岸部の被害

バースの接岸部は、英国統治下時代に設計・建設されたものである。パイロン部分は長さ 18m、直径 60cm の杭群であり、その上の部分の高さは約 6m である。コンクリートパイロンには曲げによるヘアクラックが生じているものが多数あるが(図-7)、構造的には全く問題にならない程度であった。ただし、常に海水と接しているので、腐食による劣化が進む可能性もあるので、早急な補修が必要である(写真-6, 7)。

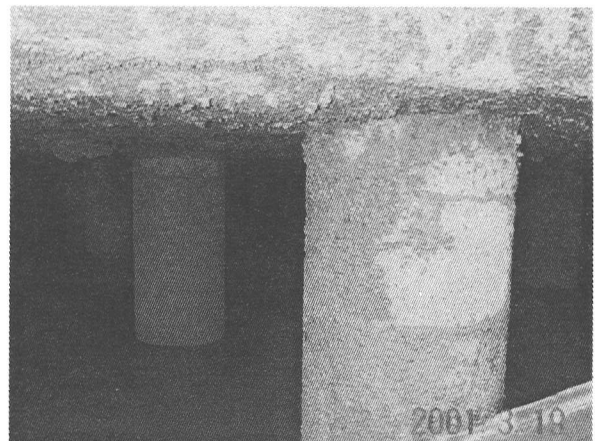
写真-7 杭に生じた曲げクラック

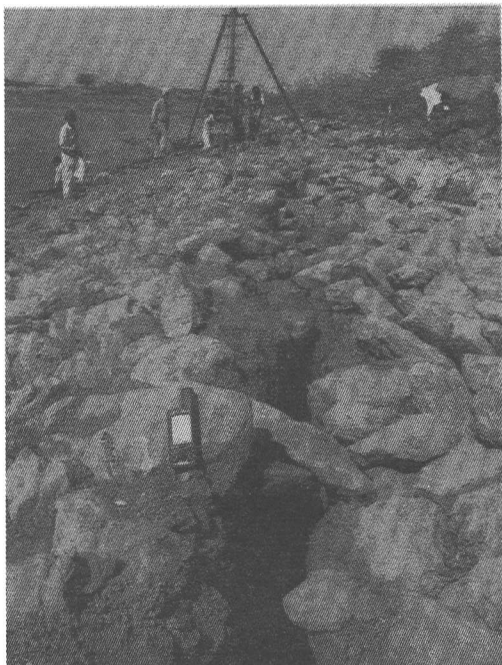
写真-8 堤体下部の側方流動によるクラック

写真-8 は Rapar の東北東十数 km 程の所に位置するダム高 15m の Suvie ダム(1977 年完成)の湖岸側に生じ

たクラックである。L字型の堤体が約 2.7km 続き、その東西方向部分の中央付近の堤頂部(幅 3.7m)に沈下が生じていた(写真-9)。湖岸に残る液状化跡から判断して、液状化による側方流動と、損傷部分が旧河川上に位置したこと(図-8)が被害の理由であろう。

いずれのダムも調査時は乾季で水位が低かったため、堤体損傷による 2 次災害は発生しなかったが、雨季で水位が高い場合には滑りも発生しやすく、危険度はさらに高くなっていただろう。今後、雨季に向けて早急な補修・補強対策が必要である。

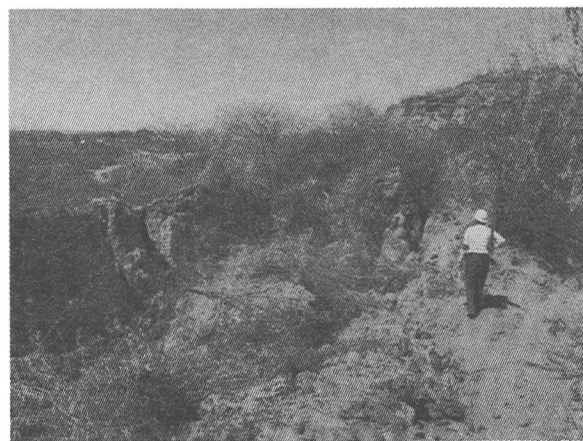
写真-10 堤頂部の大被害

Rapar の南西約 20km, Nilpor 村の近くに位置する Chang ダムも堤体が大きく崩れ、堤頂部が数 m 沈下していた(写真-10)。また、上流側の法面には長さ 20m, 最大開口部 4.5m のクラックが生じていたが、これもダム湖底の液状化により堤体に側方流動が生じたためである。写真-11 に見られるように、法面が円弧状に滑っているため、水面に隆起した土塊が現れている。

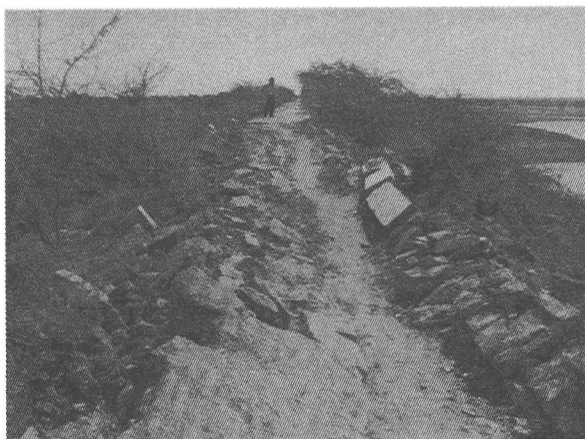
写真-9 堤頂部の沈下

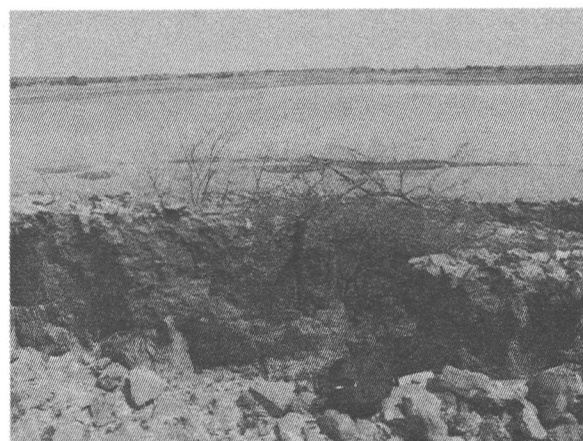
写真-11 法面に生じたクラック

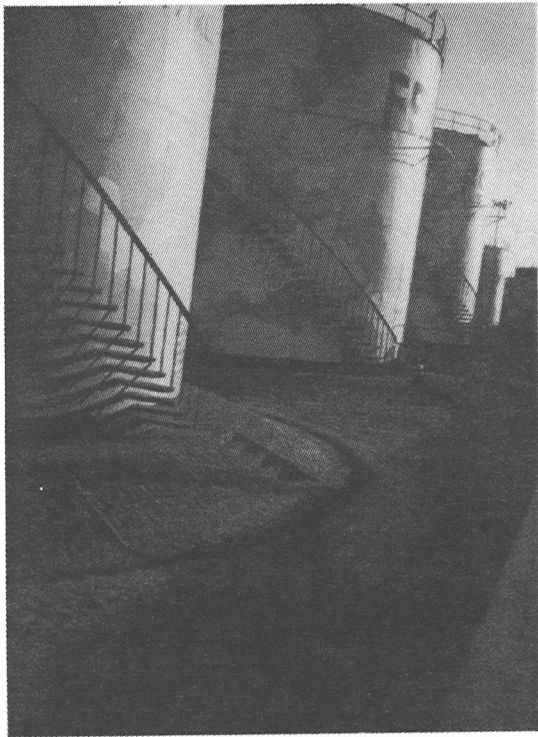
写真-12 Oil Indiaのタンクヤード

写真-12 は Kandla 港に隣接する石油化学関連のタンクヤード (Oil India) である。同じく隣接する Friends Group のタンクヤードにも直径 7-26m の中小タンク 66 基が埋め立て地盤上に設置されている。このうち、2 つのタンクが大きく沈下・傾斜し(写真-13)、バルブとパイプラインの継ぎ目が破損した。小規模な不等沈下や傾斜もいくつか見られた。20 年以上も前に建設されたものだが、これまで地盤沈下は生じていなかった。

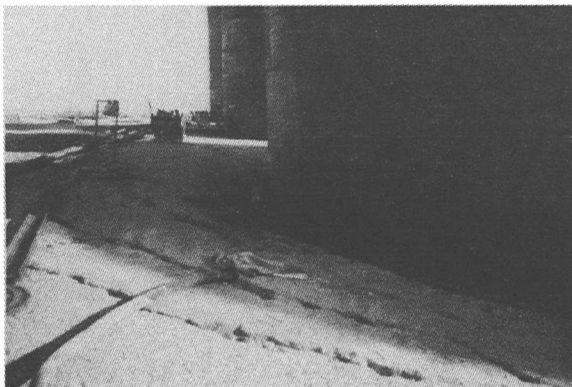
写真-13 Friends Group タンクヤードの被害

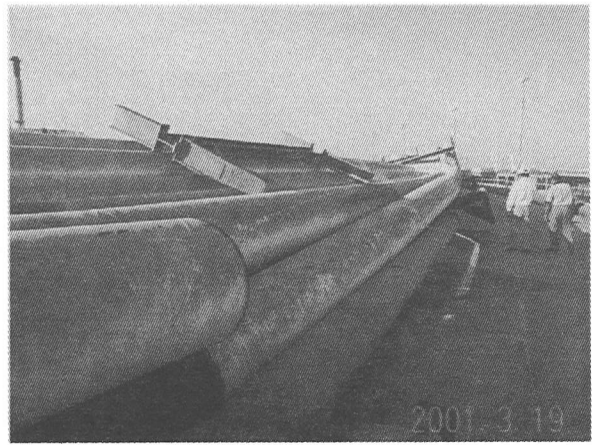
写真-14 は Kandla 港のオイルパイプラインの被害である。他のパイプライン被害はほとんど報告されていないが、この場所のこのパイプラインに限り甚大な被

写真-14 鋼製架構から崩れ落ちたパイプライン

害が生じていた。鋼製の架構が座屈し、上部 3 本のパイプラインが落下して破損を受けていた。また、パイプラインの下面には震動に伴う傷跡が残されていた(写真-15)。南北方向に伸びる架構上の 3 本のパイプラインが南端で大きな曲率で曲がっているため、平行する 3 本の震動性状に違いが現れ、それが架構の面外振動に偏心を与えた可能性があるとともに、架構の震動中に過大な上下動が作用した結果、架構に座屈が生じこのような被害に至った等の理由が考えられる。

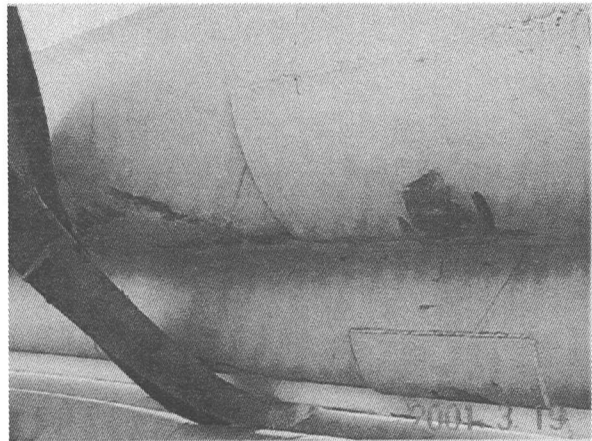
写真-15 下面に残された震動の跡

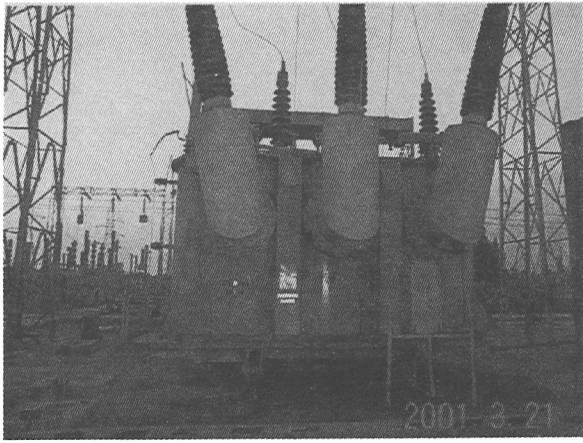
今回の地震で最も大きな被害を受けた町の一つである Anjar の変電所では、レールのついた変電設備が脱輪するとともに(写真-16)、サーキットブレーカーやアイソレータにも被害が生じた(写真-17)。ここでは、220kV を 132kV、66kV、11kV と変電しており、Kutch 地方には域内 45 の変電所から各需要家へと配電されている。本来の管理棟が倒壊したため、制御パネルは損傷を受けているコントロール室(写真-18)に設置されていた。送電線の被害は確認されていない。Bhuj では地震の翌日、Anjar では地震から 3 日後、Gandhidham

写真-16 レールから脱輪した変電設備

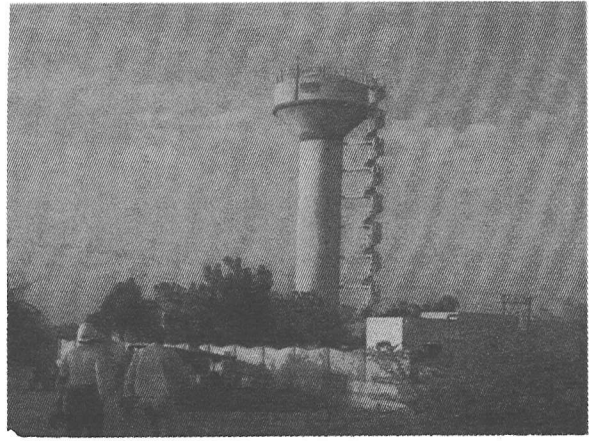
写真-19 Maliya の給水塔

多くの村では写真-19 (Maliya)や写真-20 (Anjar)のような給水塔を有しているが、軽微な被害のものが多かった。ただし、全壊率ほぼ100%のChobari村の給水塔は根元から倒壊していた(写真-21)。

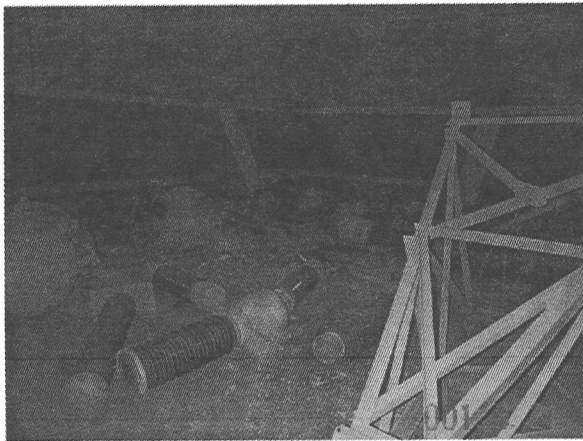
写真-17 ブレーカー等の被害

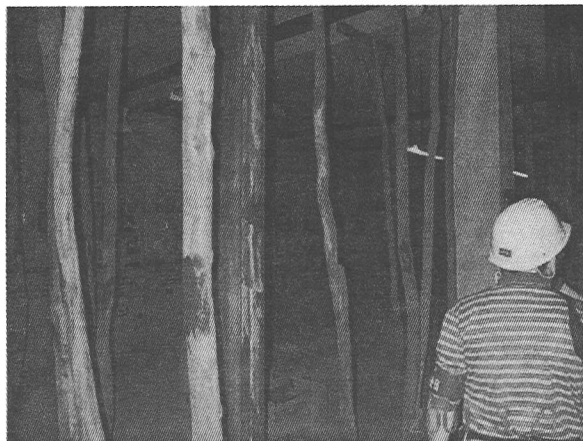
写真-18 コントロール室の天井を支える丸太

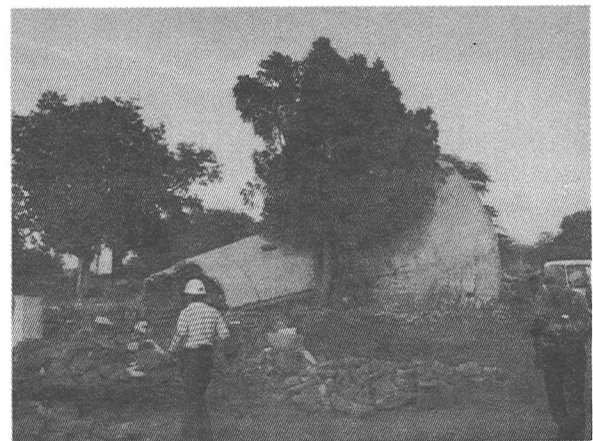
写真-21 Chobari の倒壊した給水塔
