## 2000年鳥取県西部地震および2001年芸予地震における 斜面崩壊の特徴

Tetsuro Yamamoto<sup>1</sup> and Motoyuki Suzuki<sup>1</sup> and Takashi Terayama<sup>2</sup> and Kazuhiko Yoshihara<sup>3</sup> and Hiroshi Harada<sup>2</sup> and Yasuaki Katsube<sup>4</sup> and Kouichi Miyazaki<sup>4</sup>

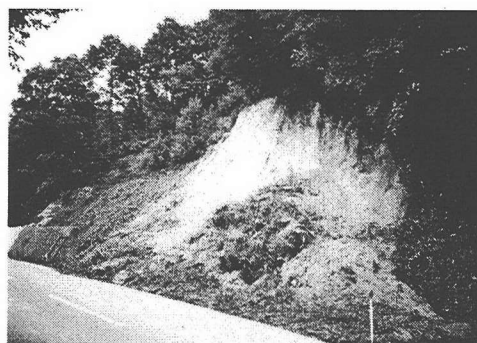
写真-1に県道46号線沿いの溝口町福岡における(A)表層崩壊を示す。斜面は強風化花崗岩(まさ土)からなり、斜面は走向N16°E、傾斜50°NWである。崩壊規模は幅28.6m、厚さ0.7mであり、崩壊は平面すべり形態を呈していた。斜面保護工として植生工が施されていた。なお、このような花崗岩斜面にみられる表層崩壊は集中豪雨時に度々発生することが著者らの現地調査により明らかにされている<sup>7)~9)</sup>。

写真-1 表層崩壊(溝口町福岡)

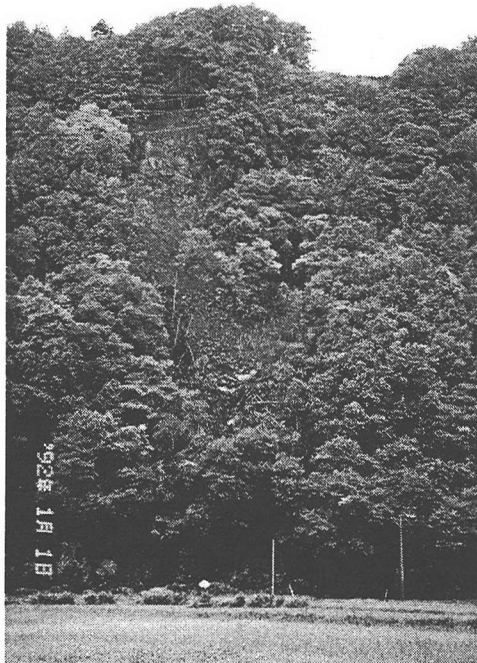
写真-2に岸本町小野における(B)岩盤崩落を示す。斜面は粘板岩からなり、走向N18°W、傾斜40°NEである。崩壊規模は幅14.4m、長さ6.0mである。岩塊には幅約40cm間隔で柱状・板状節理面が著しく発達するとともに、節理面には、それを押し広げる形で樹木の根が入り込んでおり、これによって不安定化した岩盤が節理面に沿って崩落した。岩盤は延長約55

写真-2 岩盤崩落(岸本町小野)

mの山腹に沿って落下し、その内のいくつかは山腹下にあるアスファルト道路まで落下した。岩塊の大きさは最大のもので

4.1m×3.4m×2.6mであった。

斜面崩壊の崩壊形態に関して特筆すべき点として、集中豪雨時にはあまりみられない岩盤崩落、落石、吹付けコンクリートの破損といった被害が多数発生していたことが挙げられる。特に、岩盤崩落では柱状および板状節理面に沿って岩盤が崩壊しているのが多くみられた。写真-2 にその代表的な例を示したように、岩盤崩落では節理面の間隔は樹木の根によって押し広げられていた。そのため、岩塊は振動に対して不安定な状態になり、今回の地震動により岩盤は容易に崩落したと考えられる。次いで、斜面崩壊を調査した地点のうち、斜面の走向がわかっている 87 件の頻度分布を調べ、図-4 の結果を得た。この図から、斜面は走向 NS~N29° E の頻度が 23 件で最も多く、N~W 方向より N~E 方向を向いている斜面において崩壊が多く発生している。この方向は断層の長手方向と直交する。ここで 12 地点で発生した吹き付けコンクリートに着目すると、N~E 方向のものが 11 件で最も多く、そのうち、N60° E~N89° E のものが 8 件を占めていた。

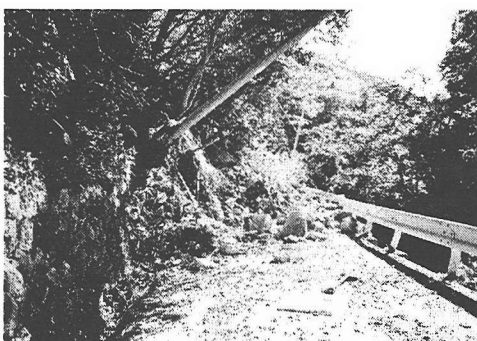
写真-3 表層崩壊・岩盤崩落(日野町久住)

写真-3 に県道 286 号線沿いの日野町久住における(C)表層崩壊・岩盤崩落の状況を示す。このタイプは上記(A)表層崩壊および(B)岩盤崩落が複合したものであり、地盤および岩盤が一つの斜面において同時に崩壊したものである。斜面は走向 N80° W、傾斜 62° NE である。崩壊規模は幅 50.0m および長さ 1.6m であった。

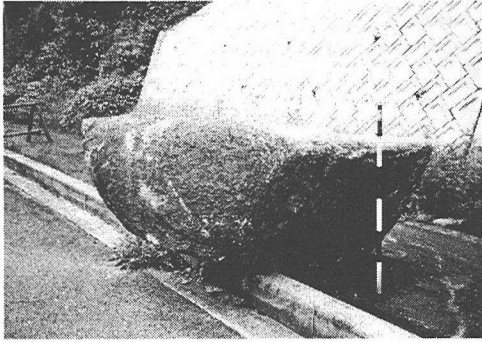
写真-4 落石 (西伯町大木屋)

写真-4 に国道 180 号線沿いの西伯町大木屋における花崗岩の(D)落石を示す。この岩塊の大きさは 1.8 m×1.6 m×1.0m であった。この地点は震央から約 4 km にあり、この周辺では数多くの斜面被害が発生していた。

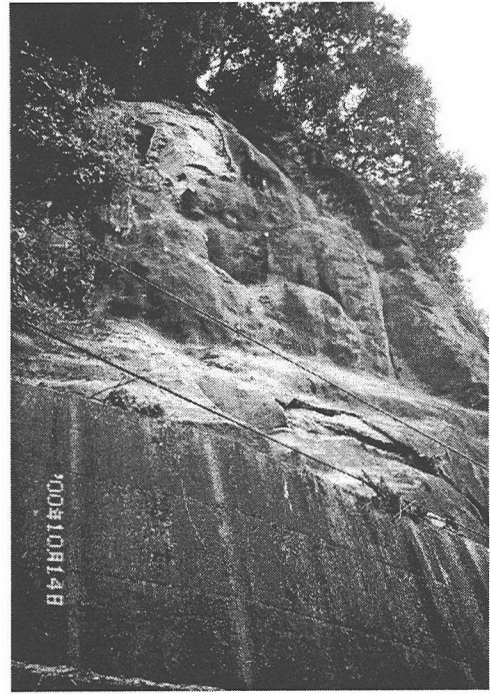
写真-5 に国道 180 号線沿いの日野町下黒坂における(E)吹付けコンクリートの破損の状況を示す。斜面上部で吹付けコンクリートが幅 15.4 m にわたって剥離していた。この斜面の周辺では、この他にも吹付けコンクリートの破損が 3 箇所、岩盤崩落が 1 箇所みられた。

写真-5 吹付けコンクリートの破損 (日野町下黒坂)

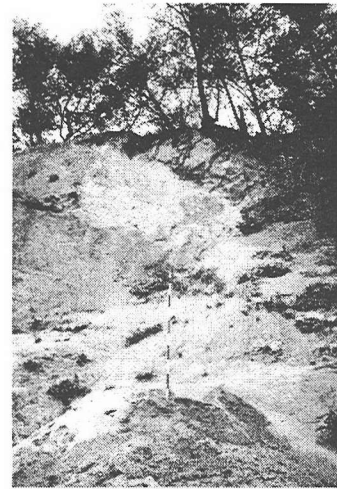
写真-6 表層崩壊 (岩国市錦見)

写真-6 に岩国市錦見における花崗岩斜面の表層崩壊の状況を示す。崩壊規模は幅 35 m、長さ 75 m および厚さ 1.0 m である。斜面は広島花崗岩からなり、走向  $N24^{\circ} W$ 、傾斜  $52^{\circ} SW$  である。まさ土からなる切り取り斜面において節理面(弱面)に沿って崩壊が発生していた。また、松の根が張って崩壊面の間隔を広げていたことを確認している。

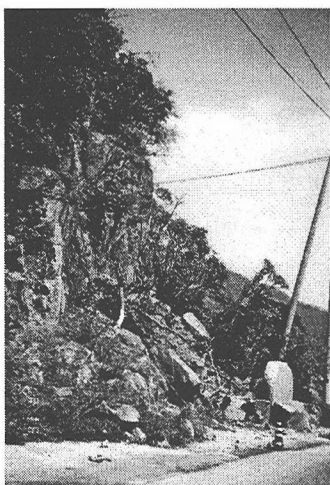
写真-7 岩盤崩落 (東和町伊崎)

写真-7 に県道 60 号線沿いの東和町伊崎における岩盤崩落の状況を示す。崩壊規模は幅 108 m、長さ 80 m である。斜面は粗粒花崗岩からなり、走向  $N80^{\circ} E$ 、傾斜  $80^{\circ} SE$  である。また、東和町由宇においては、県道の通行止めとなるほどの岩盤崩落が発生した。崩壊規模は幅 10.1 m、長さ 25.0 m および厚さ 15 m である。幸いにも人的被害はなかった。その状況を写真-8 に示す。花崗岩塊の大きさは最大で  $19 m \times 10 m \times 0.9 m$  であった。この崩壊によって保護対策工の落石防止網工が破損していた。

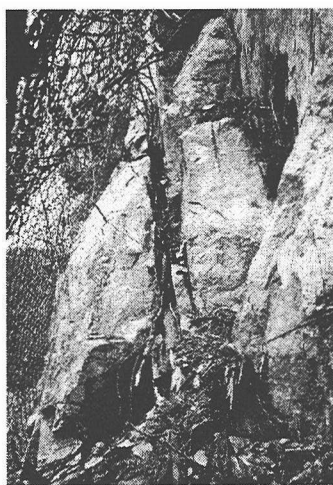
写真-9 節理面に沿った木の根 (東和町由宇)

写真-9 に県道 60 号線沿いの東和町由宇において花崗岩に発達した節理面に沿って松の根が張っている状況を示す。由宇での根の太さは 65 cm であった。他の現場でも、同じように松の根が節理面に沿って楕円状を呈して存在していたことから、松の生育に伴ってその根が節理面を広げたと考えられる。

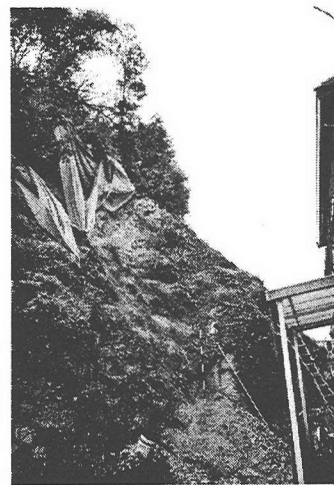
写真-10 表層崩壊・岩盤崩落 (岩国市門前)

写真-10 に岩国市門前における表層崩壊・岩盤崩落の状況

を示す。崩壊規模は幅 63 m、長さ 45 m および厚さ 1.0 m である。斜面は石英斑岩からなり、その走向・傾斜はそれぞれ  $N30^{\circ} W$ 、 $57^{\circ} NE$  である。崩壊斜面上部には木の根が存在していた。

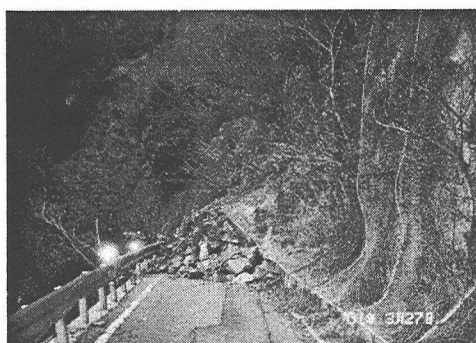
写真-8 岩盤崩落 (東和町由宇)

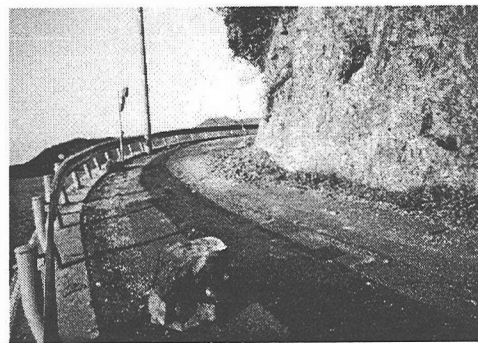
写真-11 落石 (東和町伊崎)

写真-11 に県道 60 号線沿いの東和町伊崎における落石の状況を示す。アスファルトが破損していた。岩塊の大きさは  $0.45 m \times 1.0 m \times 0.7 m$  であった。
