スラブ止め破断を伴う3径間連続鋼箱桁橋（神戸線S214～S216）の復旧事例

栗本・丸誠建設共同企業体 正会員 津田 久嗣
 栗本・丸誠建設共同企業体 正会員 平石 昌親
 阪神高速道路公団 正会員 吉川 実
 阪神高速道路公団 正会員 川北 司郎
 阪神高速道路公団 正会員 金治 英貞

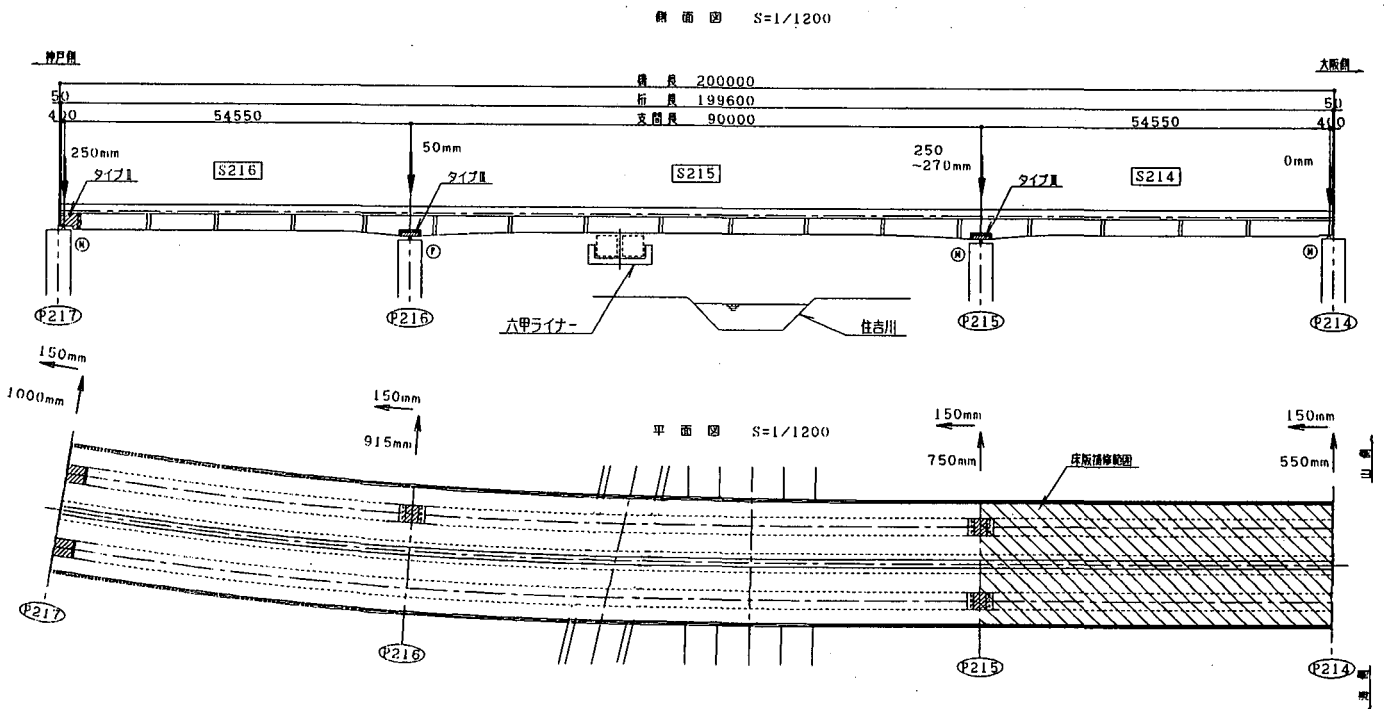
図-2 橋梁の支点部移動状況

本橋梁は図-2に示すように地震時に水平力と鉛直力を同時に受け、支承が破損し、桁が橋軸直角方向山側に550mmから1000mm、橋軸方向神戸側に150mmのずれを起こし、橋脚上に落下した時に支点部の下フランジおよび腹板が破断あるいは座屈した。その損傷度が大きかったのは表-1からもわかるようにP217端支点部2箇所およびP215, P216中間支点部3箇所であった。また、床版についても地震時に水平力が作用した際にP214~P215の径間でスラブ止めが一部破断し、ハンチ部の床版に剥離が生じた。

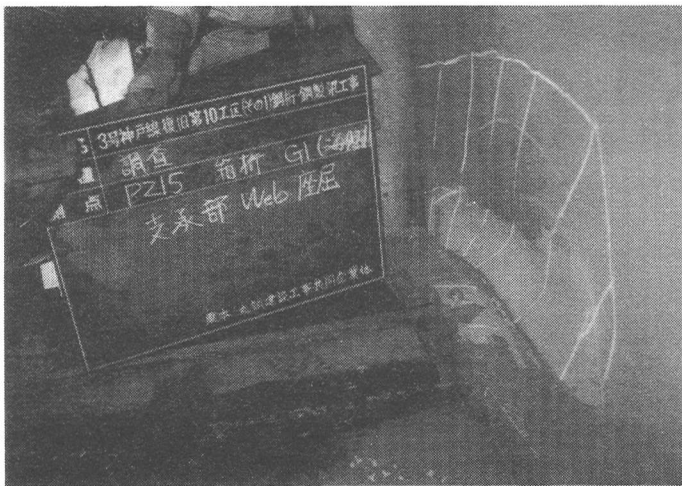
管理No.	箇 所	被 災 状 況	補 修 方 法		備 考
			分類	内 容	
1	P214のG1（海側）支承部腹板	座屈。	Ⅲ	損傷部切断し新部材溶接接合	
2	P214のG1（海側） 端横桁と主桁の連結部	横桁腹板の座屈。	I		
3	P215のG1（海側）支承部腹板	支点から大阪側へ長さ750mm、高さ450mmの座屈。	Ⅲ	損傷部切断し新部材HTB接合	写真-1
4	P215側のG1下フランジ	支点から大阪側へ長さ1000mm、幅2800mmの変形。	Ⅲ	損傷部切断し新部材HTB接合	
5	P215のG1（山側）支承部腹板	支点から大阪側へ長さ700mm、高さ400mmの座屈。	Ⅲ	損傷部切断し新部材HTB接合	
6	P215のG1（山側）支承部腹板	支点から大阪側へ長さ770mm、高さ540mmの座屈。	Ⅲ	損傷部切断し新部材HTB接合	
7	P215のG2（海側）支座位腹板	支点から大阪側へ長さ1000mm、高さ600mmの座屈。	Ⅲ	損傷部切断し新部材HTB接合	
8	P215のG2（山側）内面 垂直補剛材	変形。変形量47mm。	Ⅲ	損傷部切断し新部材HTB接合	
9	P215のG2下側縦リブ	変形。変形量35mm。	Ⅲ	損傷部切断し新部材HTB接合	
10	P215のG2（山側）支座位腹板	支点から大阪側へ長さ1000mm、高さ470mmの座屈。	Ⅲ	損傷部切断し新部材HTB接合	
11	P215のG2（海側）支座位腹板	支点から大阪側へ長さ1000mm、高さ470mmの座屈。	Ⅲ	損傷部切断し新部材HTB接合	
12	P215のG2横リブ	変形。	Ⅲ	損傷部切断し新部材HTB接合	
13	P215のG2下フランジ	支点から大阪側へ長さ1300mm、幅2800mm、深さ20mmの変形。	Ⅲ	損傷部切断し新部材HTB接合	
14	P214～P215 G2（山側）	ハンチ部床版剝離。			写真-5
15	P214～P215 G2	スラブ止め破断。			写真-6

写真-1 P215 G1 (海側) 支点部腹板座屈

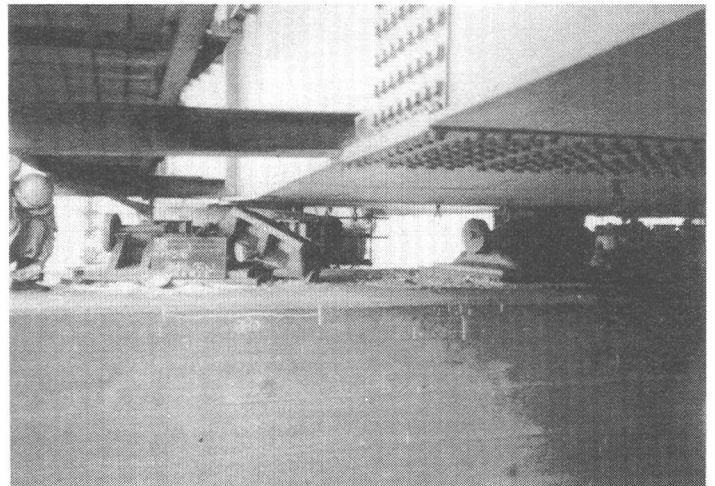
写真-2 P216 G1 (海側) 主桁横ずれ

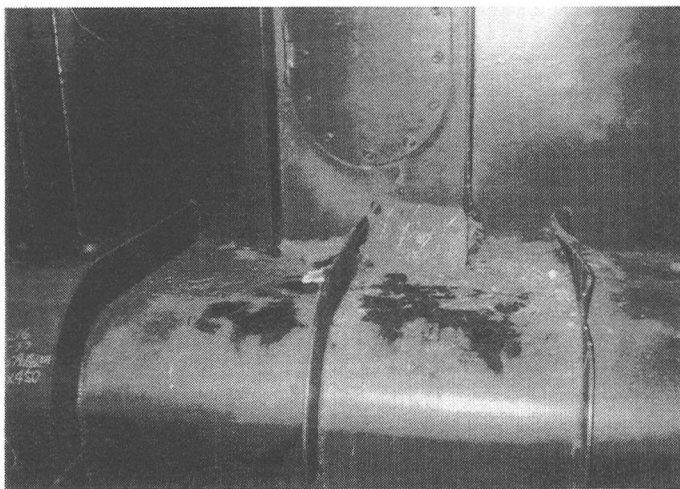
写真-3 P217 G2 下フランジ切欠部損傷

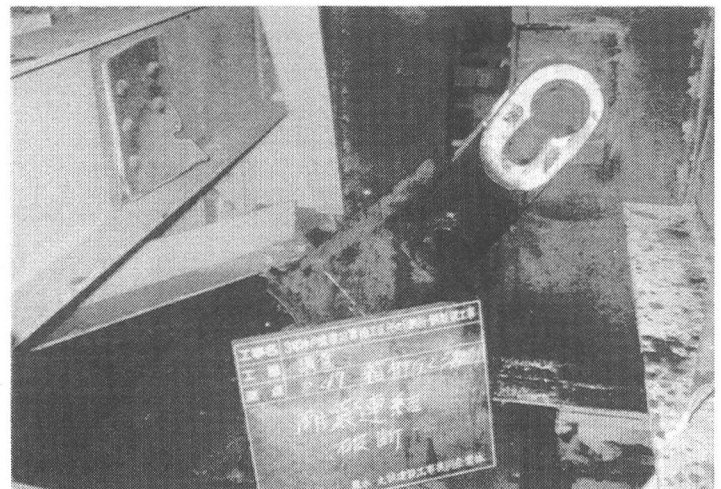
写真-4 P217 G2 落橋防止装置損傷

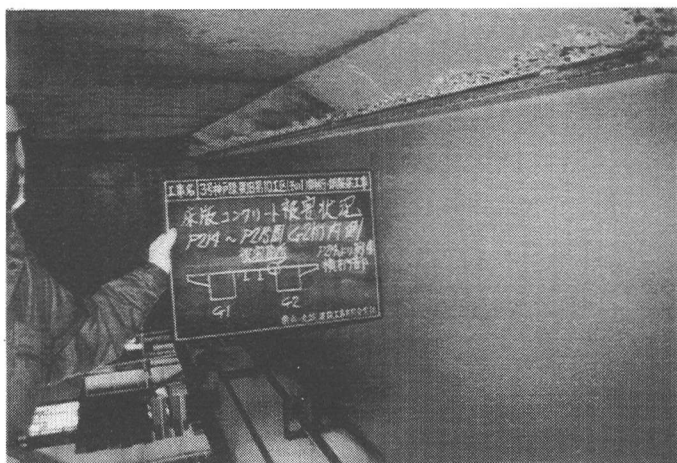
写真-5 P214~P215 G2 (海側) 床版ハンチ損傷

無応力化のジャッキアップの際、P214～P215の径間G1桁山側腹板上のハンチ部から剥離したコンクリート片が国道43号車線規制内に落下した。その後の点検によりハンチ剥離部では、上フランジ上面と床版下面に5～8mmの隙間が認められた。この損傷の原因は、地震時に山側に移動した桁が地震時の影響により傾いた脚に合わせて支点が移動した際に、版構造の床版が追従できなくなり、地震時の上下動も加わり、上フランジと床版の付着が切れて山側ハンチ部にクラックが発生していたものと推察され、それが桁のジャッキアップにより、付着が切れたコンクリート下面と上フランジ間の隙間が若干変動し、ひび割れしていたコンクリートが剥離したと推定される。また、ハンチの剥離状況から察してこの径間においてスラブ止めが破損していると考えられ

- ①スラブ止めの破損が確認されたP214～P215の径間の床版を図-6に示すように、橋軸方向2mピッチで掘削し桁中央部の上フランジに破損相当分のスタッドジベルを溶植し、早強コンクリートを打設した。
- ②上フランジ上面と床版下面の剥離に対してはスペーサー挿入後エポキシ樹脂を注入して隙間を充填した。

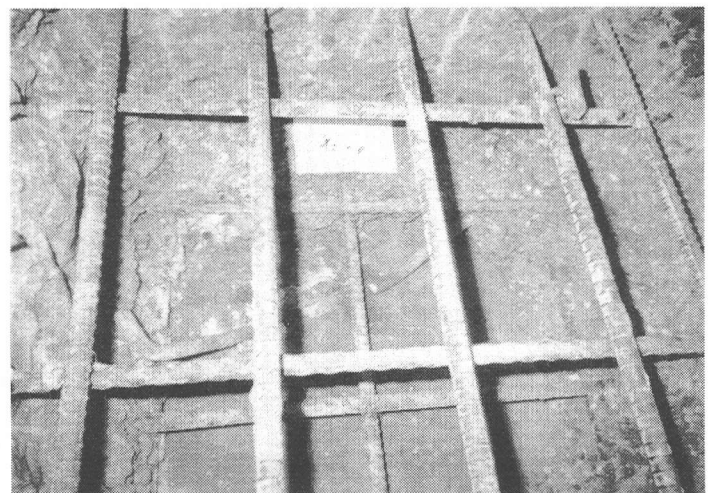
写真-6 P214~P215 G2桁上スラブ止め破断

たため、この範囲の床版を部分的に掘削したところスラブ止め曲げ上げ部の山側のみが破断しているものが多く見受けられた。これは、箱桁が山側に移動した際に床版内のスラブ止めは山側部曲げ上げ部に大きな力を局部的に受けて折れたものと考えられる。

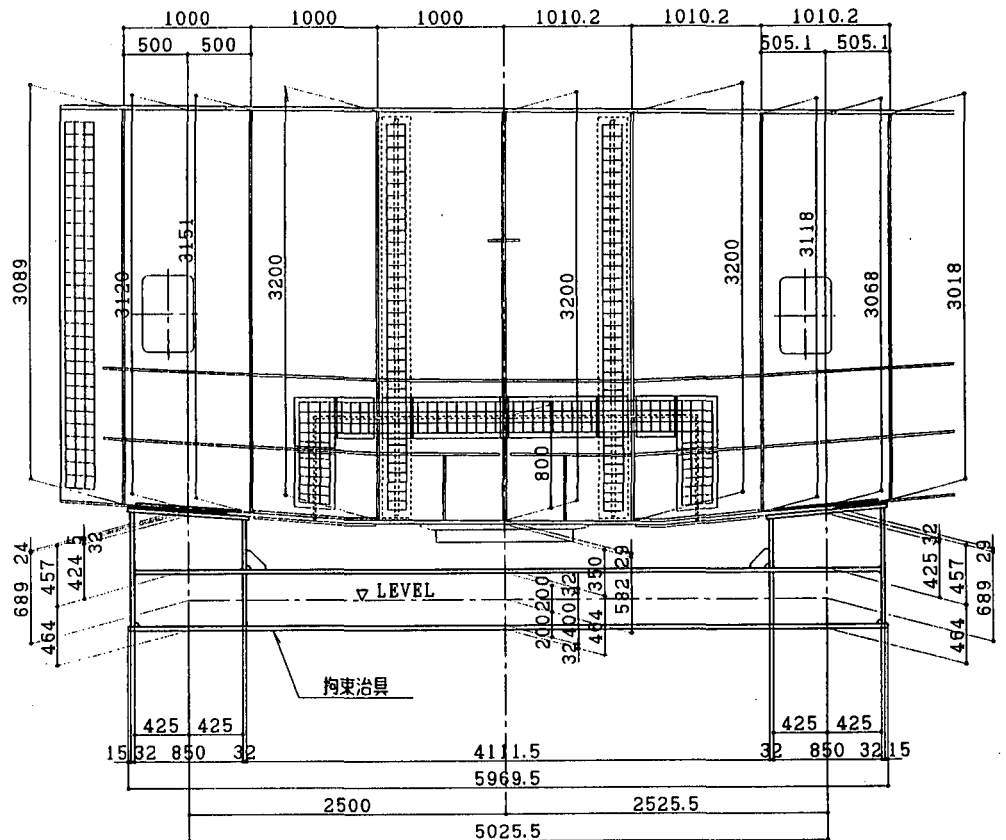
図-5 中間支点部の補修、補強と拘束治具

損傷部切断時に大きな衝撃音が発生したが、これはねじりにより発生した内部応力が切断時に開放されたことによるものと思われる。もし仮に拘束治具が無ければ、支点部の変形はさらに増幅し補修を困難にしていたものと思われる。

通常、桁の無応力化を図った場合には部材の切断に際しては安全であると考えられるが、本橋は中央支間が90mと大きいことと以下に示す理由により拘束治具を設置し、2次的な安全対策を施した。
