地震被害等を受けたコンクリート構造物への非破壊探査の適用事例

株式会社青木建設 研究所 正会員 ○塩月隆久

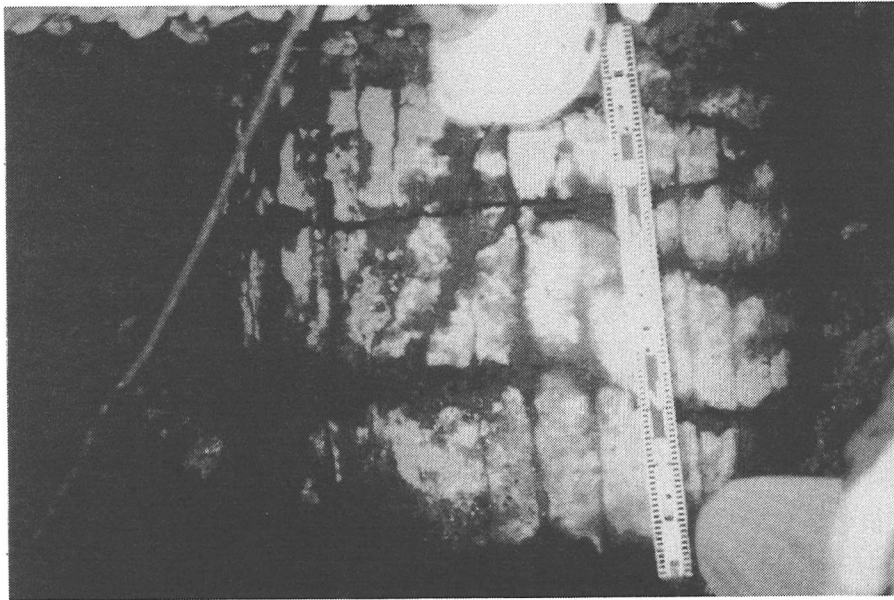
写真-1 杭頭の被害状況（掘り出しによる観察）

探査対象：地震被害を受けた高速道路高架基礎杭の損傷度の探査である。図-1に示すように探査対象の杭は場所打ち杭で、杭径 ϕ 1,500mm、杭長 23m、13本の群杭でフーチングの厚さ 3.0m であり、この中の1本を探査の対象とした。写真-1は掘り出しによって観察された杭頭部の被害状況で、幅 1mm 位の亀裂が数本あった。

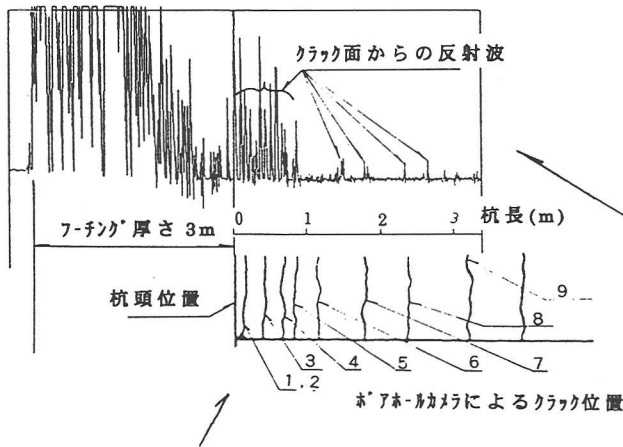
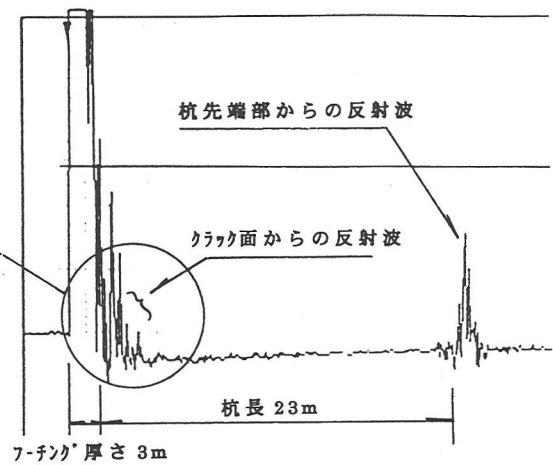
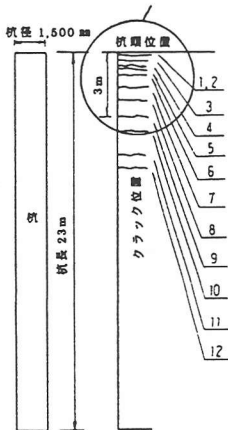
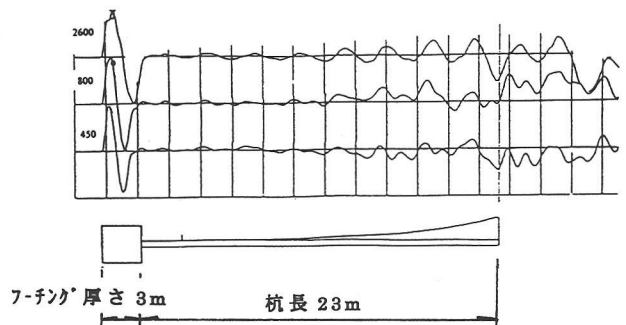
図-2 フーチング上からの本システムによる探査結果(エンベロープ波形)と従来法の探査結果及びボアホールカメラの調査結果の比較

b) **探査結果** 図-2に本システムの探査結果とボアホールカメラの調査結果の比較を示す。杭端面の位置の反射波が見られるほか、ボアホールカメラ調査結果と杭頭部にある損傷を受けた杭内部の亀裂の位置がほぼ一致している。

N	クラック幅 (mm)	杭頭からの深度 (m)
0		
1	1.0	0.065
2	2.0	0.125
3	1.0	0.365
4	1.0	0.625
5	0.5	0.825
6	1.0	1.125
7	1.0	1.695
8	1.0	2.295
9	1.0	3.095
10	2.0	3.875
11	0.5	5.075
12	0.5	5.725

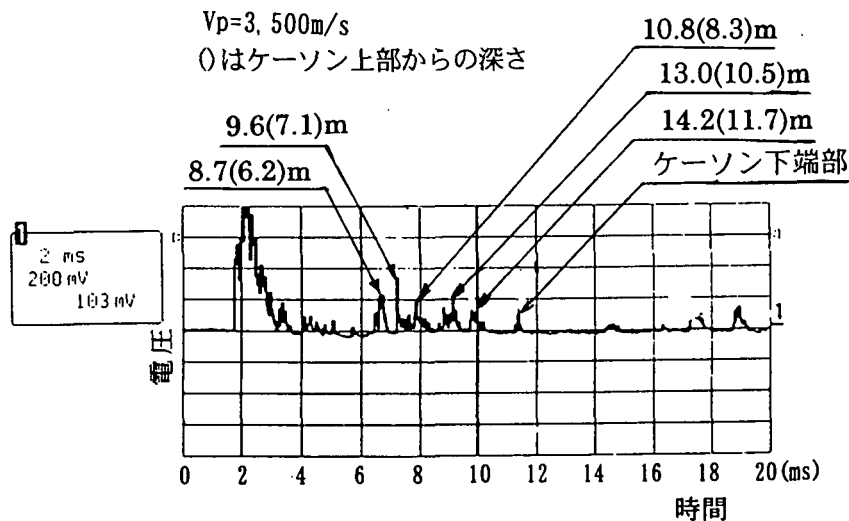
図-3 被害が見られた探査結果(エンベロープ波形)

b) 探査結果 図-3 に地震被害により生じた亀裂からの反射波が見られる結果例を示す。また、図-4 に被害のないケーソン底盤下端部の反射波のみの結果例を示す。

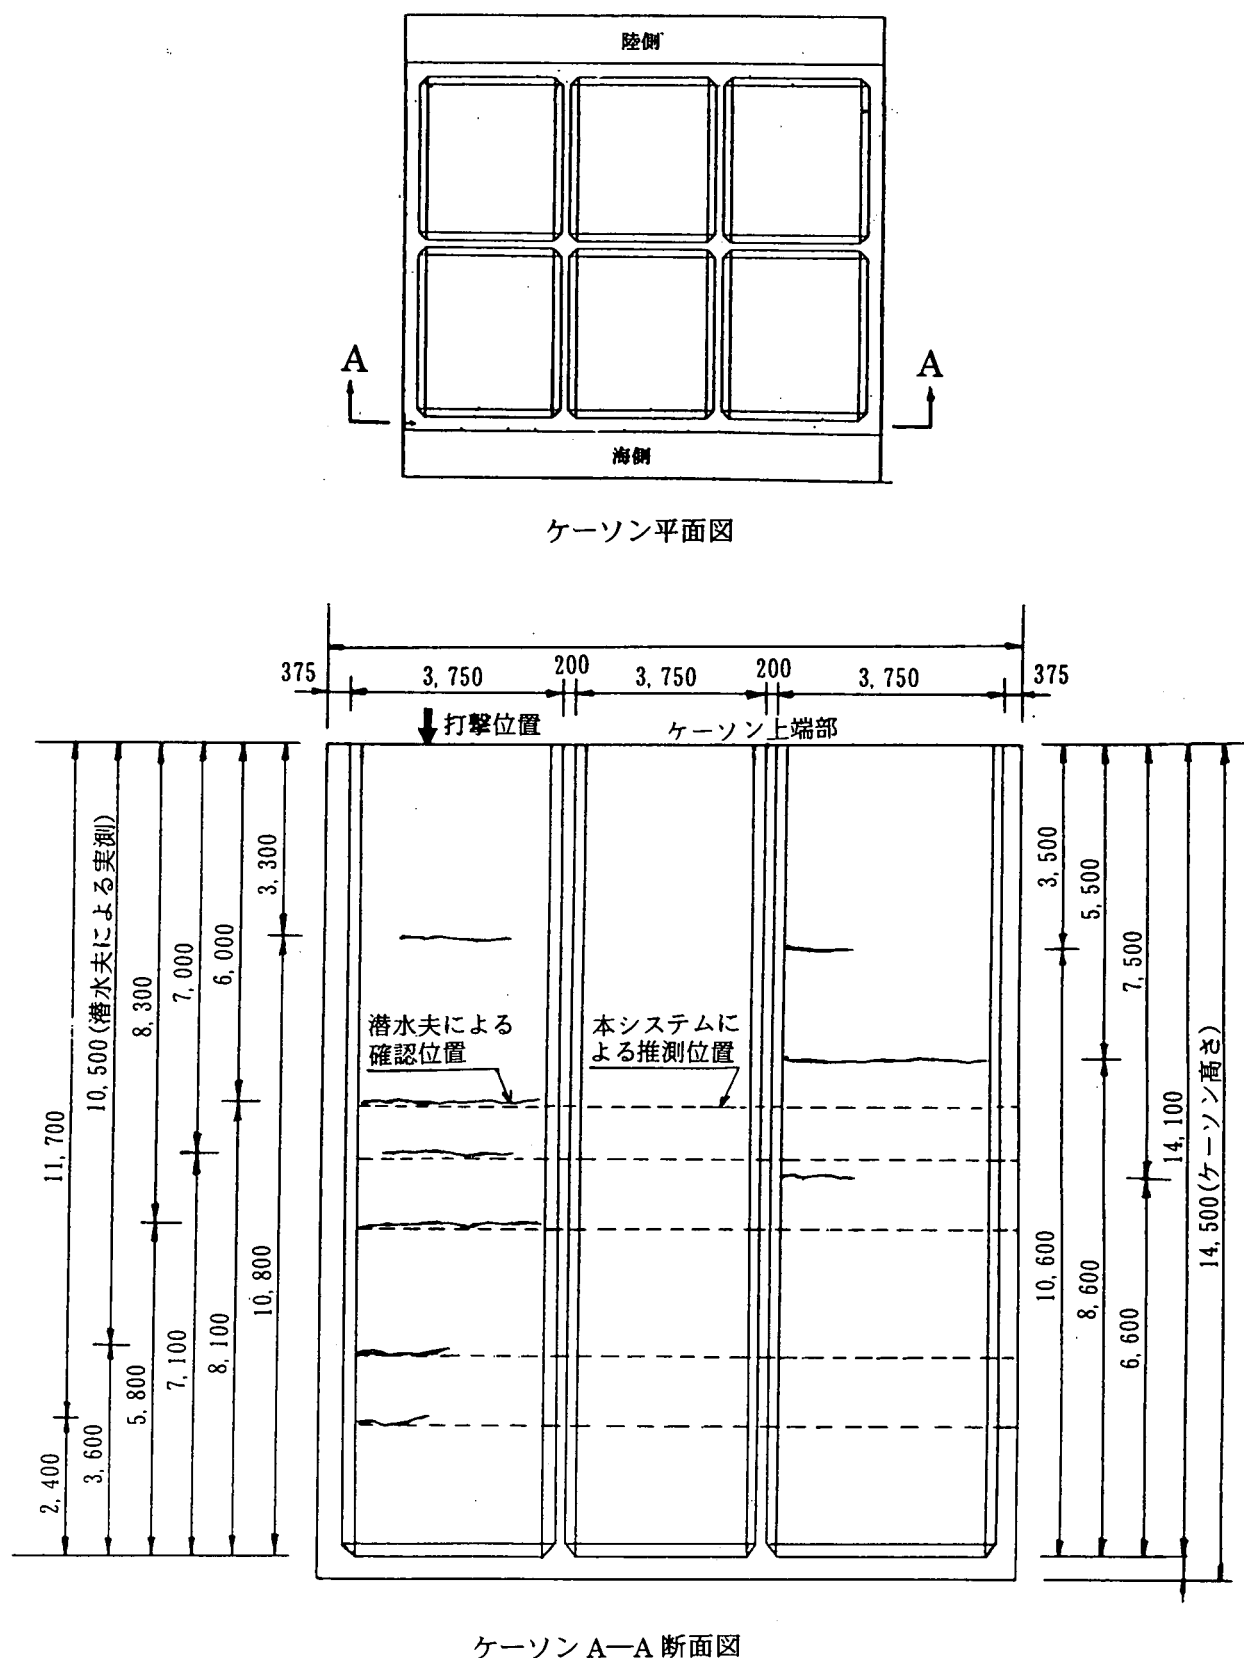
図-5 ケーソン断面図-本システムの探查結果と潜水夫によるクラック調査結果の比較

図-5は、本システムの探查結果と潜水夫の目視によるクラック調査結果との比較を示すケーソン断面図である。また、写真-2に潜水夫の調査によるケーソン壁面に確認できた亀裂の状況を示す。トリガーの衝撃波の波形が大きいいためケーソンの浅い部分での探查はできていないが、6.0m以深は推定した亀裂の位置と潜水調査結果の位置がよく一致していることが分かる。

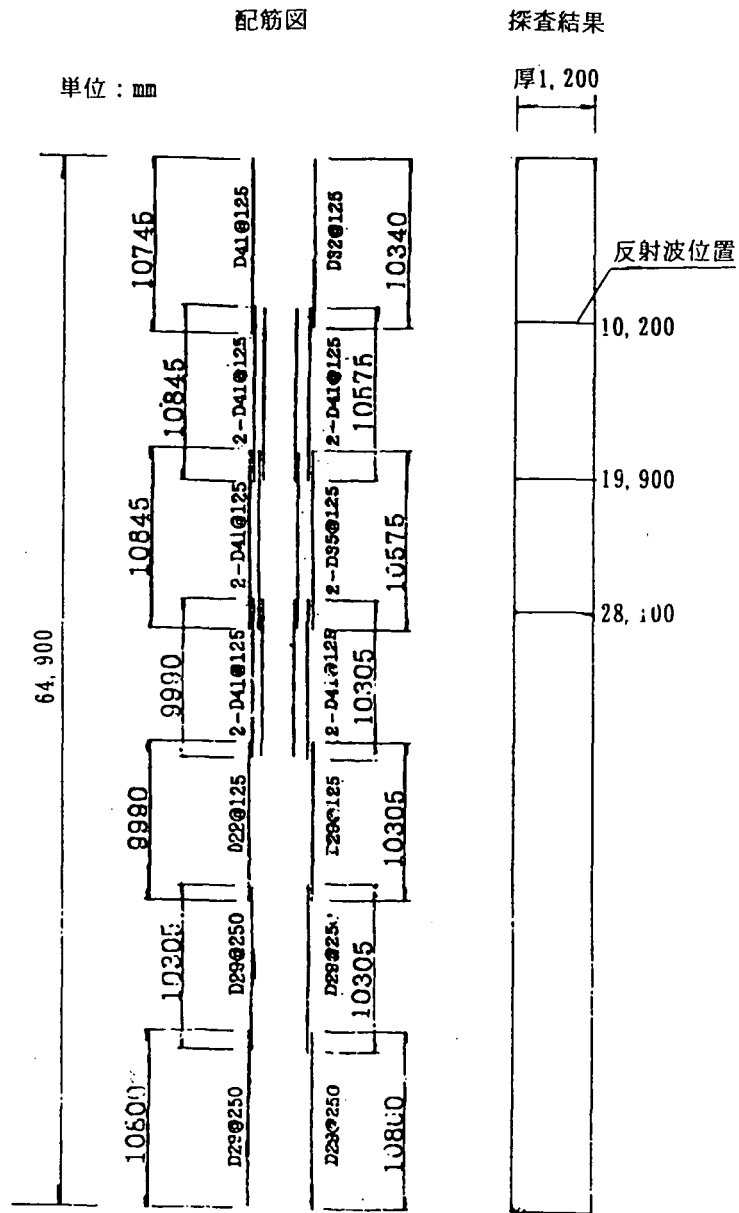
図-8 普通コンクリート・エレメントの反射波位置と鉄筋継ぎ手位置の比較

探査対象：地中連続壁（深さ65m、幅1.2m）の施工に、普通コンクリートと高流動コンクリートの両方を使用している。鉄筋継ぎ手部のコンクリート充填不足による断面欠損の有無と欠損位置の比較探査を行ったものである。
