神戸市営地下鉄上沢駅の上床版縦断クラックの補修

神戸市交通局海岸線建設室建設課 非会員 角谷 浩貴
会員 佐保 千載

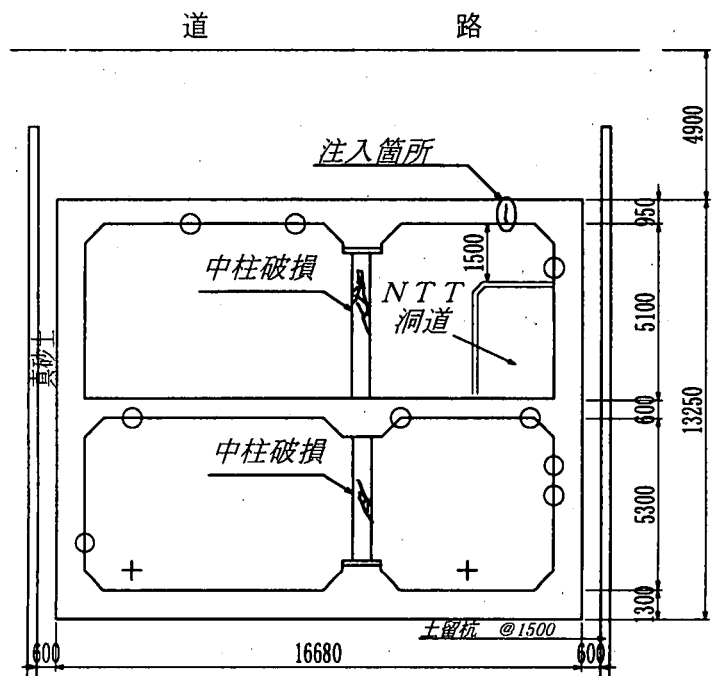
図-1 上沢駅電気室の被災状況 (横断面)

上床版に大きな縦断クラックが発生した箇所は、上沢駅西部に位置する2層2径間非対象断面で、スパン比が2:1の割合で中柱が南側に偏った構造となっている。延長は約130mである。上層が電気室、下層が軌道階で5mピッチに設けられた中柱はすべて被災し、被害程度は上層部の方が大きく、27本の中柱のうち21本が剪断破壊し主筋が変形した。下層部は、主筋が変形したのは2本であり他は剪断クラックの発生にとどまった。被災状況を図-1に示す。なお図は西から東を見た断面を表している。

問題のクラックはスパンの小さい側の上床版側壁ハンチに近いところに縦断方向に発生した。多数の細かいクラックが集合状態であるのではなく、1本のクラックが鮮明に存在し、その幅は3~4mmと非常に大きなものであった。延長は当該断面区間130m全域にわたり、深さは超音波探査の結果によると、東端部の約10mの区間を除いて、厚さ95cmの床版を鉛直にほぼ貫通するところもあった。なおクラックの位置は配力筋の位置に一致していた。

※○はその他のクラック発生箇所

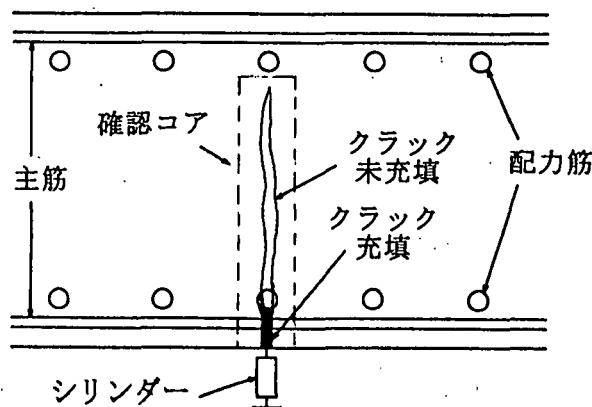
図-2 シリンダー工法による注入（横断面図）

にシリンダー工法によって樹脂注入を行ない、注入効果を確認するためのコアを採取した状態を示す。先にも記したようにクラックは下側配力筋に沿って発生しており、注入された樹脂は配力筋より上には到達していなかった。

この問題を解決する方法として、下側配力筋の上部より直接クラックに注入するための注入孔を設けることとした。注入孔は図-3に示すようにコンクリートドリル(φ10mm)により45°の角度で削孔し、アルミパイプ(φ8mm)を挿入した。注入孔がクラックに到達していること確認はこのアルミパイプ内に息を吹き込み、その感触で行なった。

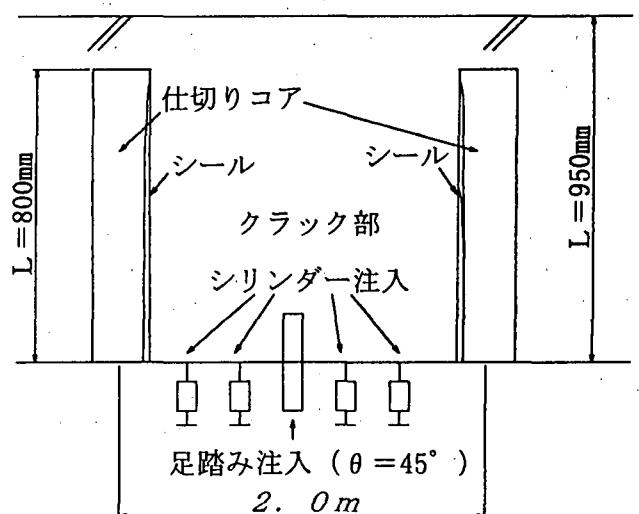
図-4 試験注入(縦断図)

試験の結果をコアにより確認すると、Bタイプについては上部の充填が不十分となっており、流動性に優れ施工性も良いが、一旦目標のクラックに充填された後硬化するまでの間に、コンクリートのエントレンドエア等へ含浸してしまう可能性があると考えられた。

一方、Aタイプは注入圧を大きくしたり、注入時間が長くなるなど、施工性に劣る点もあるが、コアを見ると完全な充填がされており、一旦目標のクラックに充填された後は、硬化するまで殆どそのまま流動も浸透もしないと考えられる。したがって注入剤としてはAタイプのものを使用することとした。

試験注入は図-4に示すように仕切りコアを抜くことにより、縦断方向に2mの試験注入区間を設定して行なった。

この区間に斜め注入孔を1本、表面クラックへの注入と共に縦断クラックへの注入に対してはシールの役割を果たすためのシリンダー注入口を250mmピッチに配置した。仕切りコア内のクラック部に高さ80cm近くまでパテ状のものでシールを行ない、その高さまで充填された樹脂がこぼれ始めた時点で注入作業を終了した。

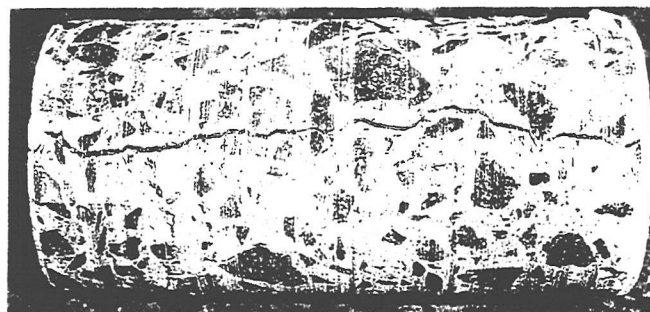
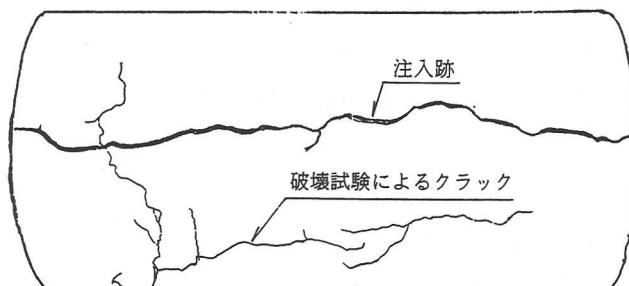
写真-2 注入部の圧縮破壊試験コア

一方、注入修復されたクラックの部分の強度を確認するために、採取したコアからテストピースを4個作成し、圧縮強度試験を行なった。結果は361~389(平均371) kgf/cm²でありこの躯体の設計基準強度 $\sigma = 210$ kgf/cm²に対して十分な強度が得られた。またそのテストピースの破壊状況を写真-2に、そのスケッチを図-7に示すが、破壊試験によるクラックは注入箇所以外に生じるとともに、注入線を横切るように発生しており、注入による補修がコンクリート躯体の弱点箇所となっていないとの確認が出来たといえる。
