# 土構造物における弱点箇所の抽出～地震時抽出方法の研究～

○JR 東日本 盛岡支社 正会員 小池 健司  
 JR 東日本 青森保線区 正会員 須藤 慧  
 JR 東日本 盛岡支社 正会員 相川 信之

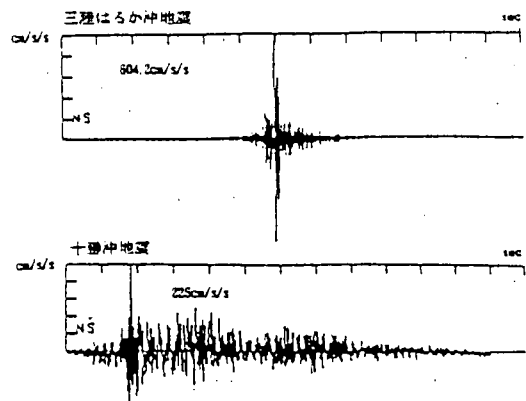
図2 地震波(八戸港)

三陸はるか沖地震と十勝沖地震の規模を表1、図2に示す。震源はほぼ同じ位置、八戸東方沖約185kmの太平洋上のごく浅い地点で発生した。震度、振動加速度は十勝沖地震より三陸はるか沖地震の方が上回り、揺れの継続時間は三陸はるか沖地震の方が短く30秒、十勝沖地震では90秒であった。

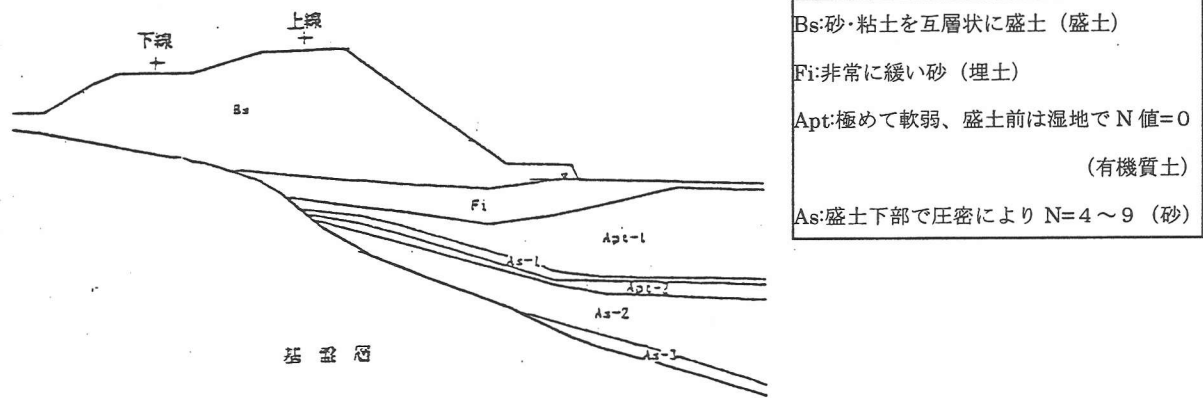
図3 盛土崩壊箇所断面図

表2は、2つの地震における被害内容ごとの発生件数である。三陸はるか沖地震においては十勝沖地震に比べ、震度、最大加速度が大きかったにもかかわらず、盛土崩壊等の被害は少なく大規模な被害は東北本線八戸～陸奥市川間648K250m付近の盛土崩壊(図3、写真1)の1箇所であった。

「地形別」に被害発生比率を算出した結果は表 6 に示すとおりで被害は洪積台地の切取区間に少なく、盛土区間の高盛土区間に多く発生している。大崩壊であった盛土基底崩壊箇所も高さ約 15m の高盛土であった。

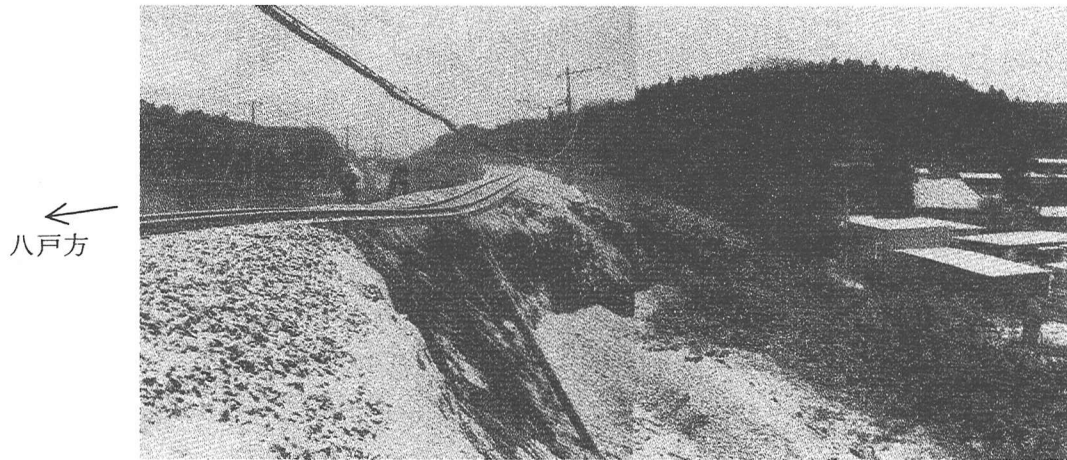
写真1 被害状況 (東北本線八戸・陸奥市川間 (上り) 648 k 241m~284m)

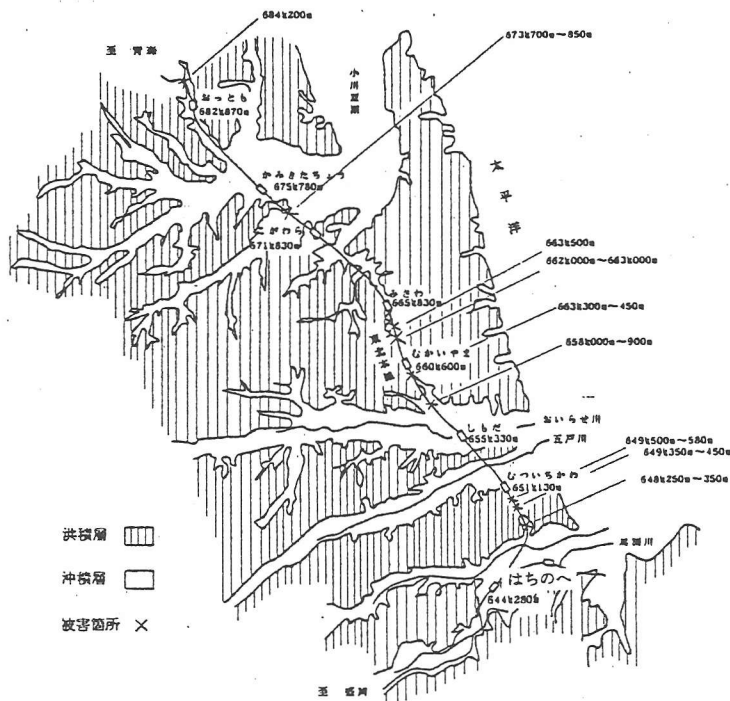
図4 おぼれ谷地形

また、全体の被害状況も東北本線八戸～小川原間の軟弱低地と洪積台地が交互に分布する地域に集中しており比較的狭い範囲であったが、十勝沖地震での被害は広範囲に及んでいる(図4、図5)。被害が集中しているこの地域では、洪積台地(Ds)が氷河期の海面低下で河川により浸食されて谷となった部分に沖積層(砂:As,粘性土:Ac,腐食土:Ap)が堆積しており、線路はこの河川により浸食された地形を横断する形で敷設されたため、洪積台地と沖積低地が交互に続く変化の激しい地形となっている。なお、沖積低地の表面は腐食土層(Ap)で覆われ非常にやわらかい地盤であった。

図4、5を基に、三陸はるか沖地震の沖積層と洪積層の被害発生率を比較すると、沖積層は10.6%、洪積層は1.5%と沖積層の発生率が洪積層の約7倍となって沖積層の発生率が高いことが分かる(表3)。

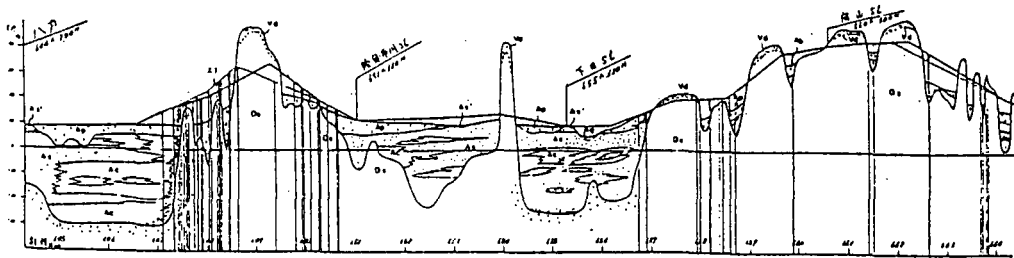
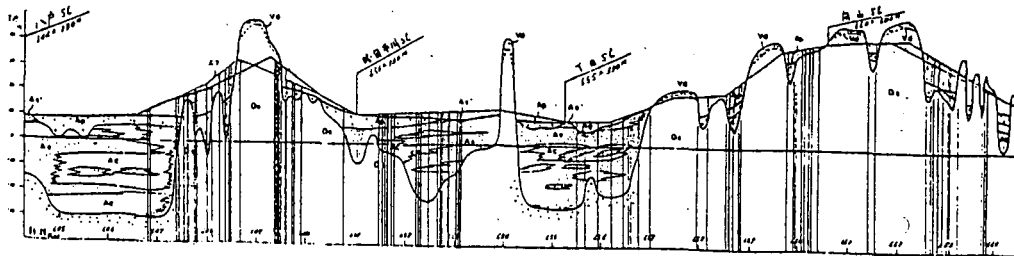
図5 被害分布断面図

〔三陸はるか沖地震〕 (縦線は被害発生位置を示す)

〔十勝沖地震〕 (縦線は被害発生位置を示す)

次に、「沖積層の厚さ」(表7)で比較すると、三陸はるか沖地震では層厚が5m以下という沖積層の薄い区間の被害発生率が30%弱と多いものの、沖積層厚が20mを超えると被害は稀である。図5より十勝沖地震の場合は沖積層が厚い区間でも発生しており、両地震の間では被害発生傾向に相違が認められる。また、沖積低地と洪積台地の境界で被害が集中していることから被害の発生箇所を「基盤層の傾斜(洪積台地の勾配1/10以上である区間を基盤層の傾斜区間とした)」という点で比較したところ、表8のように基盤層が傾斜している区間に被害が集中して発生していることがわかった。この原因としては、「軟弱地盤層の厚さにより地表面での揺れ方に差が発生するが、その層厚が変化していく箇所では地表面での揺れ方も変化するため、地盤の不同変位が生じやすい地盤であること」、「地盤傾斜のため揺れやすい地盤であること」が考えられる。

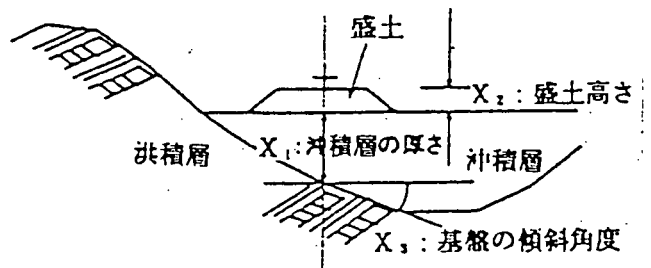
図6 基盤の傾斜角

- ①沖積層（軟弱地盤）の抽出方法については、地質平面図を利用し、洪積層内部に入り込んでいる沖積層の箇所を発見する。
- ②基盤の傾斜は、線路平面図を利用して等高線から横断図を作成し、盛土中心線と基盤が交差する角度を推定する。（図6）
- ③高盛土（7m以上）については、のり面台帳、現地踏査により抽出する。
