## (16) 阪神・淡路大震災による地下鉄トンネルの被害と地盤の関係

前橋工科大学 フェロー会員 那須 誠

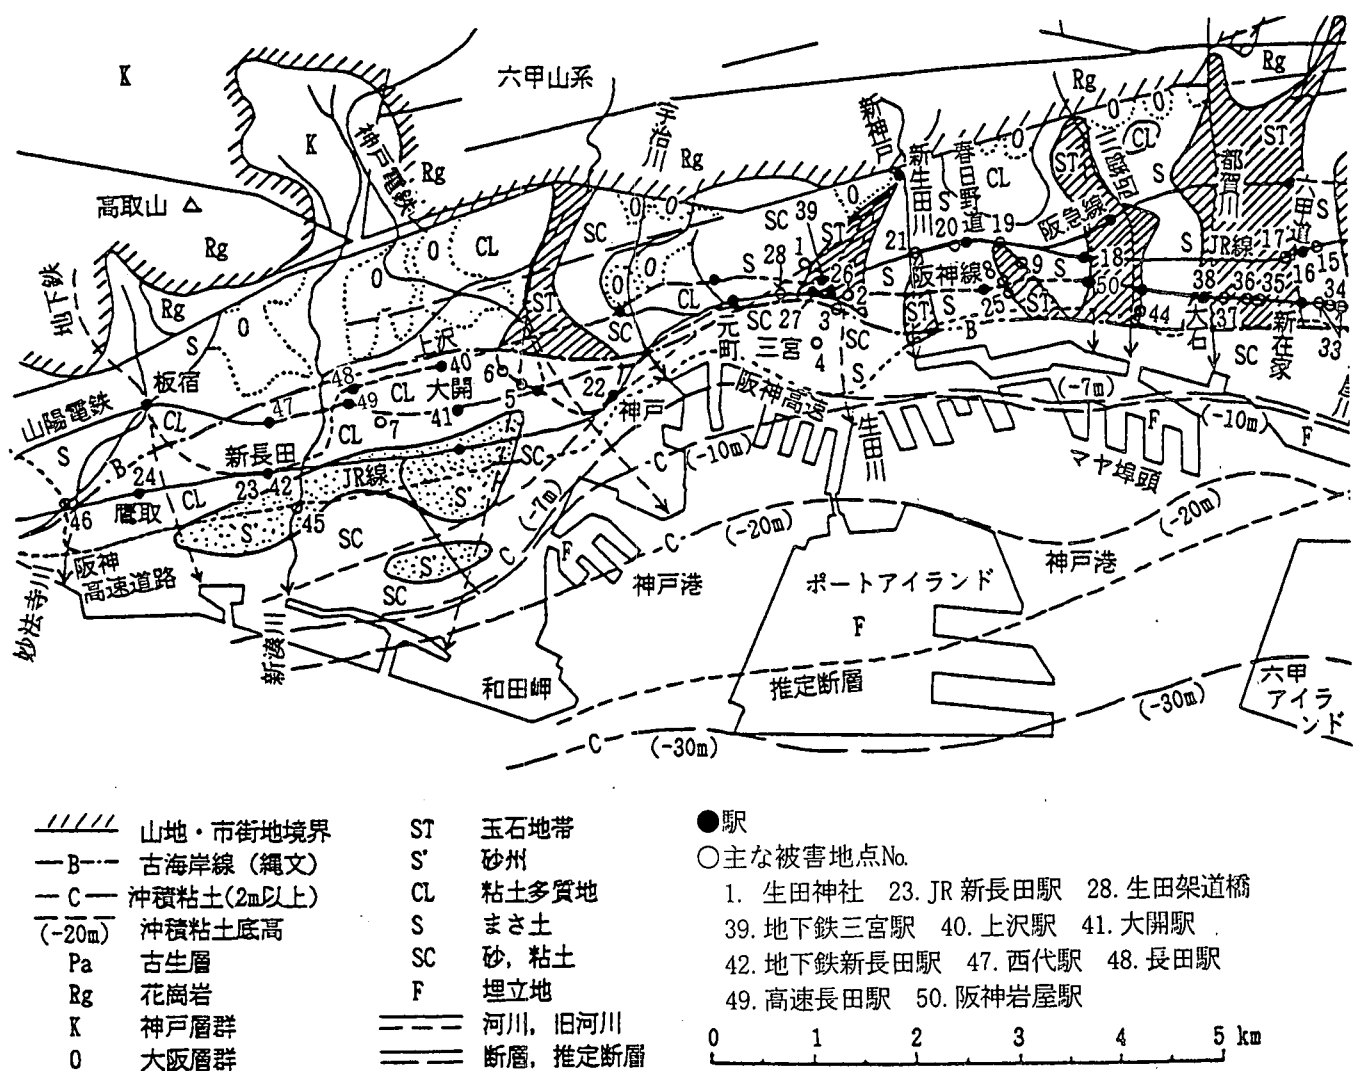
図1 神戸地区の地盤状態と主な被害箇所<sup>7)</sup>

地下鉄三宮駅の建造物は図1<sup>7)</sup>に示すように玉石地帯STの南端部の縄文海岸線(古海岸線)付近に位置し、その南側の砂・粘土層SCとの境界部に存在している。線路は玉石地帯STの南端部をほぼ平行に走っている<sup>3)4)7)</sup>。

地下鉄新長田駅構内の中柱の被害も比較的大きく亀裂が発生した<sup>10)</sup>。図1に示すように、ここのすぐ南側の地上に被害を受けたJR山陽本線の鉄道盛土があり、両者は南側の砂州S'と北側の粘土多質地CLの境界部の後者に位置している<sup>2)17)</sup>。ここでは地震のときに地盤の動きが砂州で小さく粘土多質地で大きくて、両地盤の動きに差が生じて不同変位が発生して、例えば駅躯体が押し潰されるようになって被害が生じたこと等が推定される(位置は図3参照)。

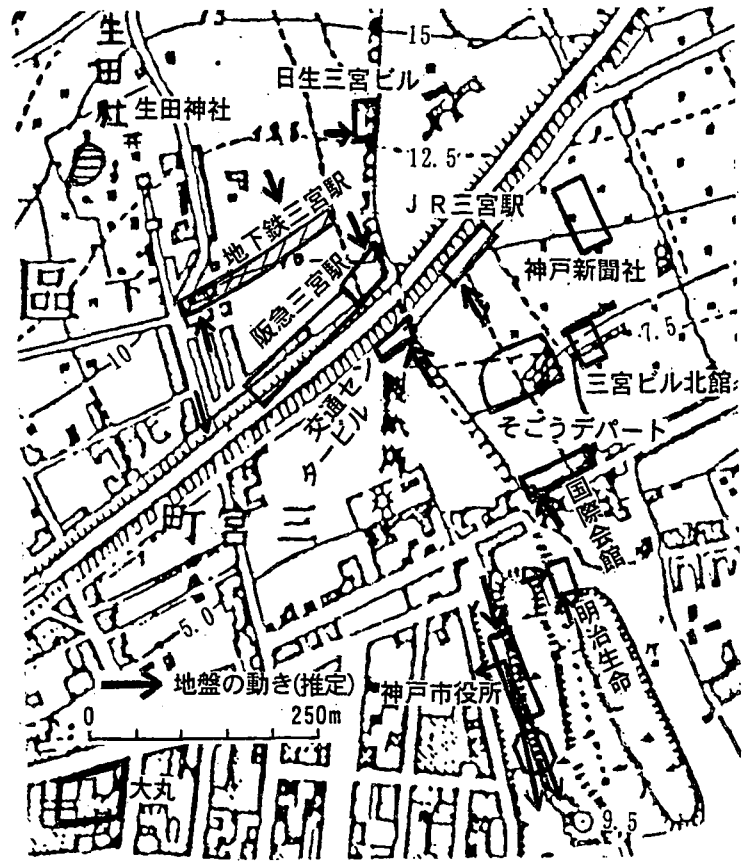
図2 三宮付近の旧版地形図と地震被害箇所<sup>4)9)</sup>

地下1階のRC中柱に発生した南上より北に下がる斜め亀裂は、北側の地盤から強い力が特に地下1階の床板位置付近に図2<sup>9)9)</sup>の矢印方向に作用したため生じたことが考えられる<sup>3)4)</sup>。ここは地盤面の勾配変更点付近にあり(相対的に北側が急勾配で南側が緩い勾配であり遷緩点付近に当たる)、北側の地盤が南側に変位した

とき駅構造物基礎の根入れがよかったためその変位を一身に受けとめるような状態が生じて大きい力(偏土圧)が作用したことが推察される。この地盤の北側から南側に動いた方向は JR・阪急両三宮駅建物の壁面の南上より北に下がる斜め亀裂や付近の加納町架道橋と生田架道橋等の北側への傾斜, 移動等から推定される地盤の動いた方向<sup>11)</sup>と一致している。なお, 地下鉄トンネルに沿う地盤上の建物被害はトンネルの北側で顕著に発生している。そのことはトンネルの北側の地盤が南側の地盤よりも顕著な動き方をしたことを示しており, 荷重作用方向の推定結果と一致している。

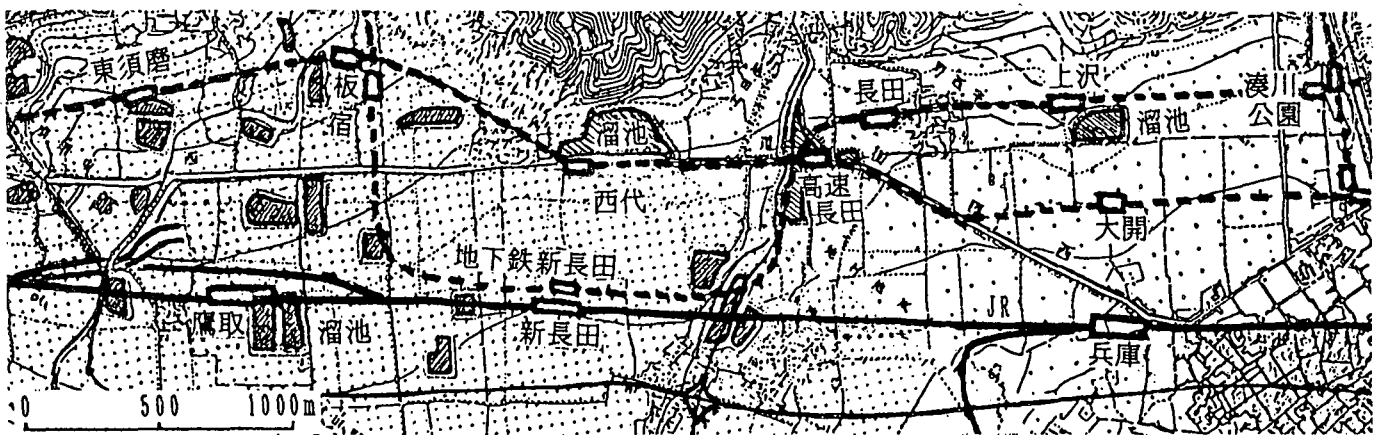
図3 兵庫・須磨間の旧版地形図と地下鉄線路等<sup>2)13)</sup>

も約40本の柱が壊れたが、地下1階B1の方が酷かった<sup>12)</sup>。図1に示すようにこの駅は縄文海岸線(古海岸線)付近にあり<sup>7)</sup>、また図3<sup>2)13)</sup>、図5<sup>2)3)10)12)</sup>から分かるように駅の東寄りの南側に元溜池があり、ここは現在は埋立地となっている。上沢駅は大開駅の北西方向にあり、図3の地盤標高線をみると両者は同じ尾根筋にある。ここでは、埋立土層が地震のとき北側に動いて駅構造物に強い衝撃的な力を与えたこと等が考えられる。図3をみると、北側の比較的近いところに山があり、この山の地盤は比較的良いと考えられる。埋立土層が地震で北向きに動いたときにこの北側の地盤が不動点のようになったため、中柱に南下がりの斜め亀裂が発生したことが考えられる。

地下鉄上沢駅・長田駅間の線路部トンネルの内、上沢駅西側のトンネル部の被害も比較的大きい<sup>10)</sup>。図3の地盤標高線をみると、被害区間は大開駅と同じ尾根状地形である。

新開地駅・大開駅間の線路部トンネルの左右側壁にトンネル軸方向の亀裂が全長の約9割の区間で発生している。特に、大開駅東端から東側へ130m~391m間で断続的に大きいひび割れが発生し、側壁が内空側にはらみ出すとともに、中柱の上下端部にも損傷が発生した<sup>10)</sup>。トンネル側壁が内空側にはらみ出してトンネル軸方向の亀裂が生じたことから<sup>10)</sup>、側壁が地盤から強く押されたことが推定される<sup>2)</sup>。なお、図3の地盤標高線をみると被害区間は尾根~谷状地形内にあるが、被害が出ていることから谷状地形に近いと考えられる。

高速長田駅西端より西側100mの区間のトンネルの中柱に被害が発生した<sup>10)</sup>。図3の旧版地形図をみると、この区間は高速長田駅と新湊川駅間の元溜池の現埋立地、及び新湊川の右岸側の旧河道部埋立地を通過している。(9)の地下駅と(10)のトンネルでは、埋立土層(あるいはその下の特異な構成土層、たぶん砂礫層の下に粘性土層がある上下逆転型地盤の土層構成が考えられる)の動きが被害発生に関係していることが推定される。

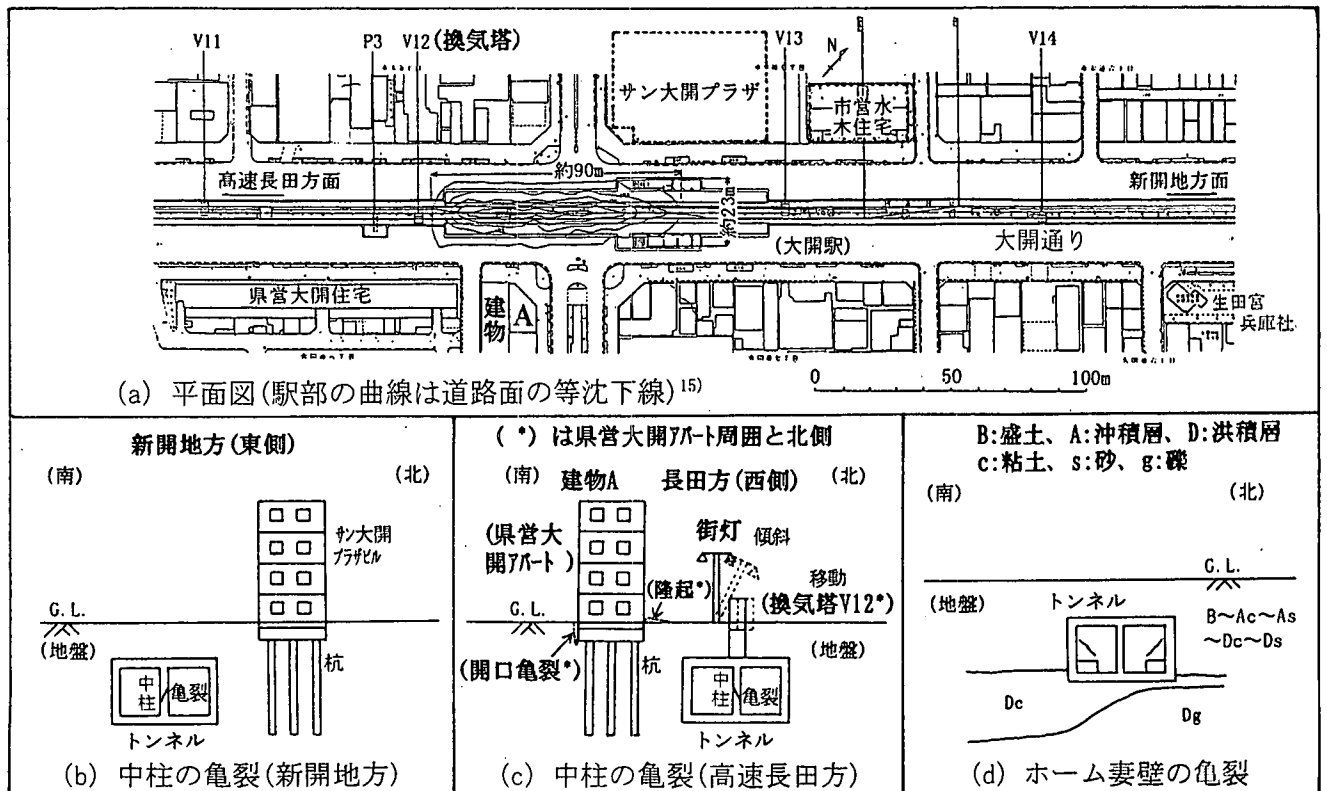
図4 大開駅の変形模式図と地盤(文献2)5)6)15)をもとに作成)<sup>3)</sup>

大開通り(国道2号線)の真下にある大開駅(図1, 3, 4<sup>3)</sup>参照)の構内のRC中柱に斜め亀裂が発生し、亀裂から上の柱は北側等に沈下した。側壁にずれが生じたが北側の側壁が南側にずれ(約10cm)、南側の側壁が北側により大きく(約20cm)ずれた<sup>15)</sup>。中柱の斜め亀裂は駅の東側と西側で異なり、図4(b), (c)に示すように東側では北上から南に下がり、西側では南上から北に下がっている<sup>2)5)6)15)</sup>。また、図4(a)<sup>3)</sup>に示すように、地上の東側の北側に規模の大きいサン大開プラザ建物(関西スーパー、4階建て)があり、西側の南側に建物A(5階建てのガス設備店で地下室あり)があり、さらに終点寄りの南側に県営大開住宅(5階建て)がある。地盤は図4(d)に示すように砂質土層の下に軟弱粘性土層がある上下逆転型地盤であるが<sup>6)</sup>、砂質土層の下の粘性土層の厚さが一定

でなく、北側が薄くて南側が厚くトンネルボックス底部付近にもあり<sup>15)</sup>異種支持地盤状態になっている。また、図4(c)に示すように直上の国道2号線上の街路灯が北側に傾斜するとともに、高速長田駅側の換気塔V12が施工継ぎ手位置からずれるとともにその上部が下部に対して相対的に山(北)側に移動している<sup>6)16)</sup>。以上のようなことからこの付近の地盤の動き方が駅の東西両側で異なっていたことが推定される。即ち、地震時に地盤内の粘性土層を境に上部の砂質土層が南側に(駅の西側で)あるいは北側に(駅の東側で)動いたとき、異種支持地盤状態にあったためと、さらに基礎のしっかりした、脇にある建物が不動点の機能を発揮したため砂質土層がトンネルに強い衝撃的な力(偏土圧)を与えて、酷い被害を発生させたこと等が推定される<sup>6)</sup>。

大開駅のホームの東西両端の妻壁に図4(d)に示すように逆ハの字型の亀裂が発生したが<sup>15)</sup>、それは粘土層厚さが北側が薄くて南側が厚くなっていたため、粘土層の地震時の沈下が北側が小さく南側が大きく生じたため(不同沈下が生じたため)、トンネル躯体がへりの字形に変形したことによって発生したことが考えられる。

大開駅の終点寄りの県営大開アパートの北側壁面沿いの地盤は浮き上がり、南側では側壁面と地盤の間にすき間が発生している(図4(c)参照)。このことからこの付近では地盤が北から南に動いたことが分かる。

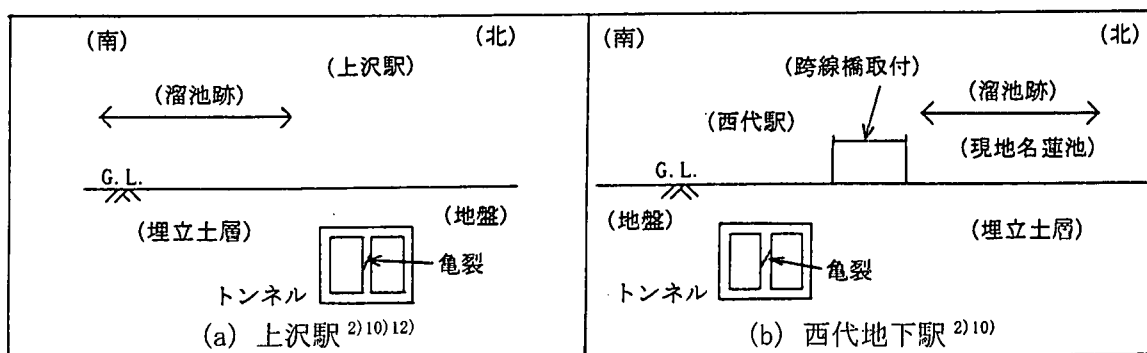
図5 上沢駅と西台地下駅の変形模式図と地盤(文献2)10)12)をもとに作成<sup>3)</sup>

山陽電鉄西代地下駅(位置は図1参照)は地上駅の前地下に構築中に地震に遭遇し、軌道階の中柱に北上から南に下がる斜め亀裂が発生した<sup>10)</sup>。図3の旧版地形図と図5(b)をみるとこの地下駅の北側に大きい元溜池があり、ここは現在は埋立地になっているが、地名として元の池の名残りの蓮池と付いている。ここでは駅の北側に線路を跨ぐ立体交差道路があり、この重量のある道路が不動点の機能を発揮したため、南側の地盤から強い衝撃的な力を受けて地下駅の中柱が北上から南に下がる斜め亀裂等の被害を受けたこと等が推定される。

あるいは、ほぼ東西方向に長い元溜池(現埋立地)の形をみると、その南北方向の幅は西側部分が東側部分より狭い。この南北方向の幅の狭い西側部分の埋立地の南端沿いに地下駅のトンネルが平行して存在している。西側部分の埋立地の元溜池は浅く、その下の北側の山から続く硬い地盤がトンネルのすぐ近くの北側にあるため、中柱に南下がりの斜め亀裂が出たことが考えられる。即ち、トンネル下部の北側の地盤が良くて、あるいはトンネル底版部が良い地盤に据え付けられていたために、このトンネル躯体が不動点のようになり、地震で地盤が北側に動いたときにトンネルが南側の地盤から(押し潰されるような)荷重即ち強い偏土圧を受けて、

中柱に南下がりの斜め亀裂が発生したとも推定される。
