# (11) 阪神・淡路大震災による高速道路橋梁の被害と地盤の関係

前橋工科大学 フェロー会員 那須 誠

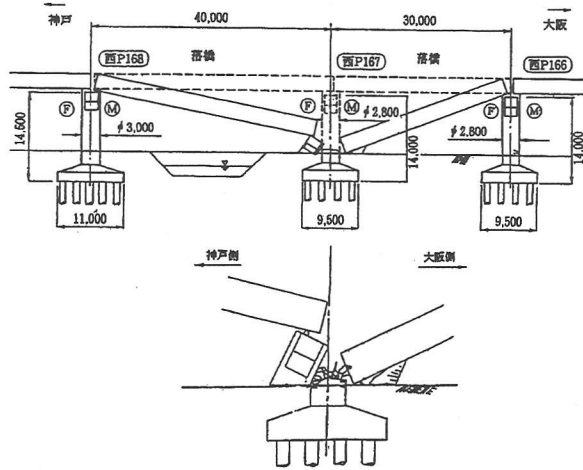
図3 被害状況(高潮町地区)<sup>5)</sup>

高潮町地区の高架橋で落橋が生じた(図3)<sup>5)</sup>。鋼単純桁2連(支間長40,30m)を支持する西P167橋脚(単柱式円形断面橋脚)に鉄筋段落し部等でせん断破壊が生じた(図4)<sup>5)</sup>。図5,6の新旧地形図<sup>6)7)</sup>をみるとその橋梁は川を跨ぐとともに旧今津村の集落があった自然堤防の縁にある盛土地に存在する。自然堤防は地盤が良く盛土地は図8から分かるように砂・礫層の下に軟

弱粘性土層(TP-3m 付近)がある地盤即ち上下逆転型地盤である。また、地盤状態図<sup>1)</sup>をみると、その東側(大阪側)に武庫川沿いの自然堤防もある。

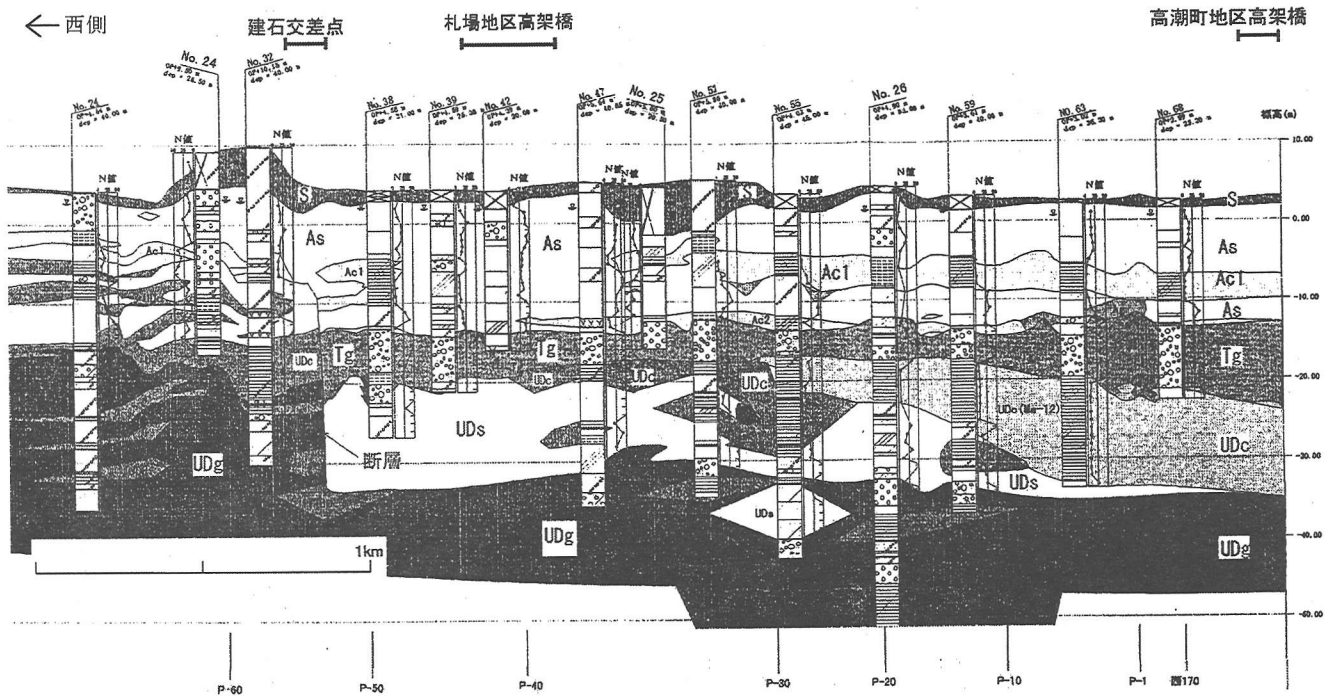
図8 地質縦断図(高潮町地区, 浜脇町札幌地区, 建石交差点付近; 地層凡例は図7参照)

落橋は図 5, 6 の新旧地形図<sup>6)7)</sup>の他に地盤状態図<sup>1)</sup>をみると夙川沿いの自然堤防沿いの埋没谷部で生じている。ここで図 8 の地質縦断図をみると TP-11m, -13m 付近に腐植土層があり、この地盤は上下逆転型地盤と考えられる。このような比較的狭い埋没谷では地震時に特に上下逆転型地盤が谷軸方向に強く動きやすく、かつ構造物が被害を受けやすいことが既に調べられている(例えば水深第 1 高架橋<sup>8)</sup>のように)。従って、地震時に図 2(b)のような現象が生じたことが考えられる。即ち、傾斜の上手側(北側)から下手側(南側)

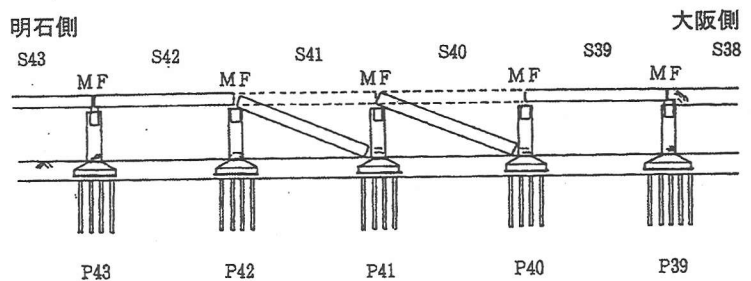
図9 被害状態(浜脇町札幌地区)<sup>5)</sup>

西宮市浜脇町札幌地区にある高架橋で落橋が生じた(図9)<sup>5)</sup>。被災した橋梁は東側(大阪側)で5径間の鋼床版ゲルハ-箱桁橋に、西側(明石側)で3径間連続鋼箱桁橋に接続している。神P39~神P43橋脚間の鋼単純箱桁橋4連のうち、中央の2連が神P40および神P41上の可動支承側の桁端で橋脚天端から脱落して落下した。また、神P39および神P43の両橋脚は、いずれも大阪側の基部において損傷している<sup>5)</sup>。

それは図5,6の新旧地形図<sup>6)7)</sup>の外に地盤状態図<sup>1)</sup>をみると、昔から西宮の集落の有る砂洲(砂堆)とその西側の盛土地の境界部で両者に跨った部分で落橋が生じ、図8の地質縦断図も参照すると前者は地盤がよく後者の地盤は図11の神P138橋脚近傍の土質柱状図<sup>5)</sup>が示すように砂礫層の下に粘性土層(深度13m付近)がある上下逆転型地盤である。硬軟地盤境界部(地盤の良い砂洲(砂堆)と地盤の悪い盛土地の境界部)の後者側で生じており、その被害機構は図1(d)のように考えられる。即ち、高架橋と地盤状態の関係から橋脚はP39から大阪側は砂洲(砂堆)上に、P40より明石側は盛土地にあることと、このように異種支持地盤状態にあったため地盤に不同水平変位が生じて橋脚間隔が変化して落橋被害が生じたことが推定される。

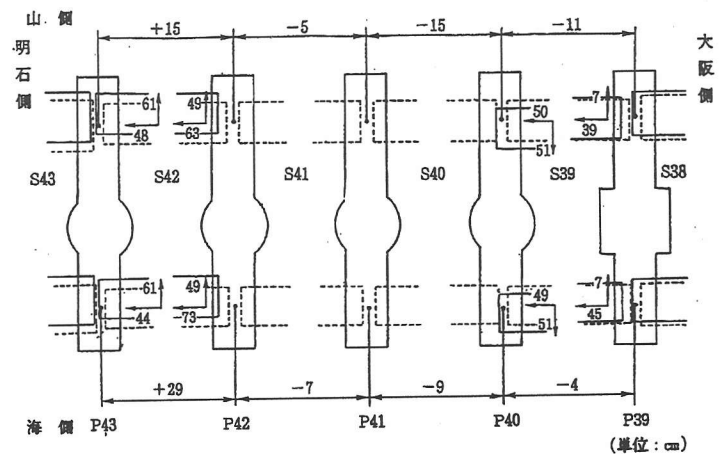
図10 橋脚と桁の残留変位(浜脇町札幌地区)<sup>5)</sup>

その橋脚変位を示すものが図 10<sup>5)</sup>である。この中の主桁部の矢印と数値から橋脚 P39, 40, 42, 43 は大阪方に移動したと、残りの橋脚も同様と考えられるが、それは高架橋が硬軟地盤境界部に作られていて、図 1(d)のような現象が発生したためと考えられる。ここで橋脚は地盤変位によって移動したと考えると、P43 は大阪側に移動したが、それよりも大きく P42 が大阪側に移動したので両橋脚間が拡大し(橋脚天端間の数値が+)、また P40 の大阪側への移動量は P39 より大きいので両橋脚間が縮小(橋脚天端間の数値が-)したと考えられる。なお、そのように橋脚は大阪側に移動したが地盤状態と基礎状態が橋梁全体で一様でないため、図 10 のように各橋脚の移動量に差が生じたことが考えられる。

地震時に P39 より大阪方の橋脚は良好地盤上にあるため移動が小さく、かつその上の橋桁の移動も小さく、従って図 10 の全部の橋桁の移動も小さいと考えられるので、P40 が比較的大きく動くと P40 上の桁 S40 側の桁座が狭くなって、結局図 1(d)のように桁 S40 が落下することが考えられる。別な瞬間にはそれと類似のことが起こって桁 S41 が落下することが考えられる。なお、P39 の基礎杭の本数が他の橋脚のそれと比べて多く、P39 は砂洲(砂堆)とともに地盤の動きを止める機能を発揮したこと等も考えられる。

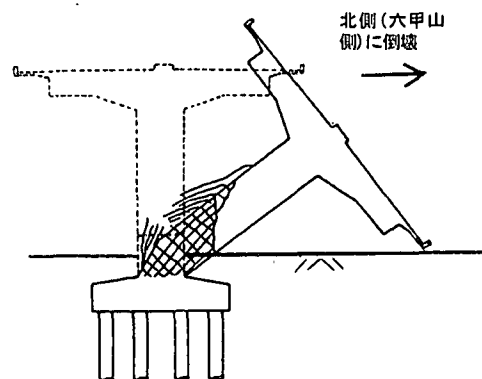
図 13 被害状態(深江本町地区)<sup>5)</sup>

深江本町地区の高架橋は国道 43 号上に建設された橋長 635m の高架橋<sup>5)</sup>である(位置は図 15<sup>6)</sup>参照)。上部工は支間中央部に吊桁を有する 18 径間の PC 橋で、橋脚と橋桁が剛結されたピル構造が用いられていた。神 P126 から P142 に至る 17 基の橋脚が、図 13 に示す

ようにおおむね柱中間部で破壊し、その上部が北側(山側)に倒壊した。橋脚はかぶりコンクリートの剥離だけでなく、内部のコンクリートまで砕け、主鉄筋の座屈や破断が生じた。橋脚南部の側面は軸方向鉄筋の破断とともに、かぶりコンクリートが剥ぎ取られたような損傷を受け、それらの損傷は軸方向鉄筋の段落とし位置付近(図14参照)で著しい<sup>5)</sup>。

損傷区間の東西両端に位置する神P126および神P142の橋脚では軸方向鉄筋の段落とし位置で顕著なせん断破壊が生じたが<sup>5)</sup>、その位置は剛性変化点であり、そこでは南上から北に下がる斜め亀裂が生じた。その間の橋脚は両端の橋脚の倒壊に引きずられて屏風倒しのように倒壊したことが考えられる<sup>1)</sup>。

本橋の倒壊は図15、16の新旧地形図<sup>6)7)</sup>の他に地盤状態図<sup>1)</sup>をみると、芦屋川沿いの自然堤防(東側)と旧深江集落(西側)が存在する自然堤防(西側)の間にある埋没谷部で発生している<sup>1)</sup>。図17は神P138橋脚近傍の土質柱状図<sup>5)</sup>であり、図18は地質縦断面図である。両図をみると、地盤は上下逆転型地盤であり、これまでに地震被害が多く見られる地盤構造<sup>1)</sup>と同じである。従って、ここでは埋没谷の表層地盤が谷筋方向の下流側へ(標高の高い北側から標高の低い南側へ)急激かつ強く動いたことによって、しかもその動きがしっかりとした基礎(群杭)によって急激に止められたことにより大きい偏土圧が基礎に作用して、反作用として橋脚と桁が北側に倒壊したことが考えられる。なお、これと同じように埋没谷で被害を受けた構造物として阪神石屋川車両基地も挙げられる<sup>1)</sup>。

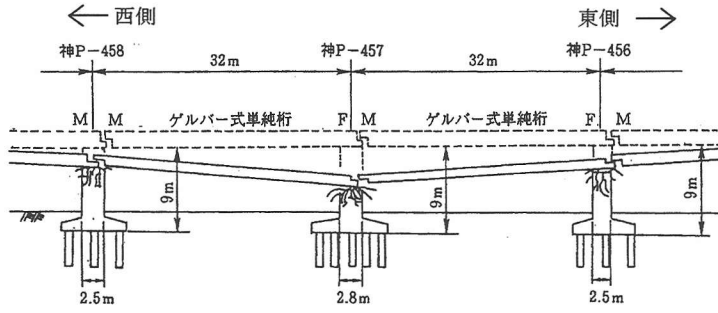
図19 被害状態(波止場町地区)<sup>5)</sup>

被災箇所<sup>5)</sup>は神戸市中央区のメリケンパークからハーバーランドに至る間に位置する24径間、686mの区間で、3号神戸線が国道2号の上に重なっている(位置は図20<sup>6)</sup>参照)。国道の建築限界などの制約を受け、上部構造は橋脚上にかけて違いのある単純鋼版板桁で桁内に横梁を設けた形式となっている。橋脚は矩形単柱式で上部構造の横桁の両端を橋脚2本で支持している。図19のようにRC矩形単柱の橋脚基部がせん断破壊し、天端付近が圧壊した<sup>5)</sup>。

この結果、当該区間のRC床版3径間連続I桁6連、同単純I桁2連のうち、3連が落橋、5連の桁に座屈などの損傷がみられた。また、支承アンカーやゲルバー部の桁間連結装置が破壊した<sup>5)</sup>。

本橋の落橋は図20,21の新旧地形図<sup>6)7)</sup>に示すように、海岸埋立地とそうでない地山部分の境界部で両者に跨った部分で生じた。前者は軟弱地盤と考えられることと、この付近で図22の地質縦断図よりこの付近で基礎面高さが急変していることが分かる。この橋梁は異種支持地盤状態にあることから地盤に不同水平変位が生じて橋脚間隔が変化し、その影響で橋脚が天端付近から圧壊し、上部構造が地上付近まで沈下したことが推定される。また、P-457橋脚を境にして西側に向かって地盤最上層のS層がかなり厚くなり、東側にも厚くなる傾向がある。しかも、P-457の基礎杭の本数(図19上で1辺当たり5本)が東西両隣のP-456,P-458の(同3本)よりかなり多く、地盤条件の不連続点にあり地盤条件の悪いところにしっかりした基礎を作ったために、図1(d)あるいは橋軸方向に図2(b)のような現象が生じたことが考えられる。

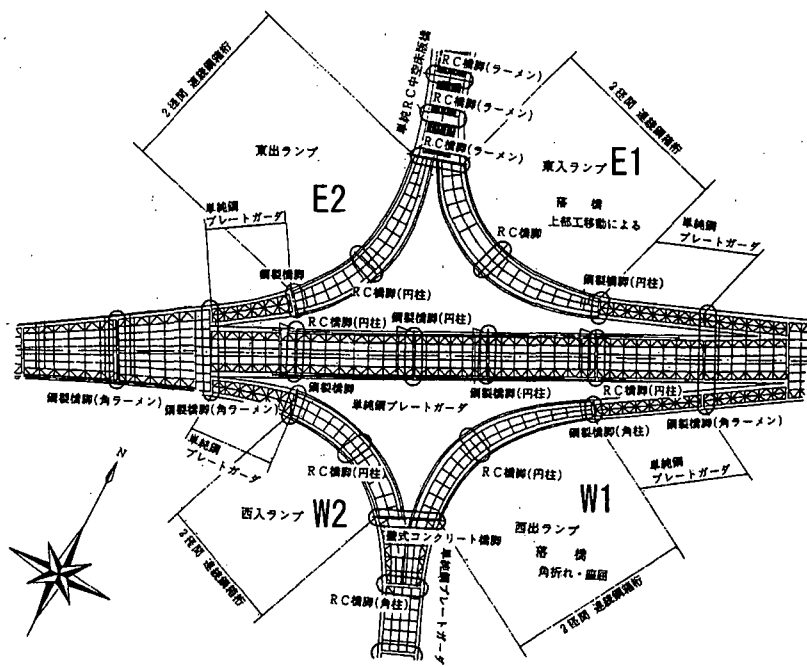
図 23 湊川ランプの上部工の平面図(原図<sup>5)</sup>に位置記号E1, E2, W1, W2を追加)

湊川ランプはフルセットのランプであり、4本の出入路とも曲線部が2径間連続曲線鋼箱桁で単純鋼I桁や単純RC中空床版桁が隣接している。本橋の落橋は図23, 24に示すように、東入ランプE1および西出ランプW1の2径間連続曲線鋼箱桁でそれぞれ北端部と南端部が落下して生じた<sup>5)</sup>。これらの2橋とも中間支点のRC円錐柱橋脚の段落とし部で破壊した。西側の2本の出入路E2, W2は落橋など大きな被害には至らなかった。東西に走る本線の鋼製橋脚にも損傷が生じた<sup>5)</sup>。(図23, 24内のE1, E2, W1, W2は本論文で説明上付けた記号である。)

図23<sup>5)</sup>, 24<sup>5)</sup>と図25<sup>6)</sup>, 26<sup>7)</sup>を比較すると、東側にある2つの出入路E1, W1の落橋はいずれも旧河道部で生じており、E1は湊川河道を横断し、W1は南側半分が湊川河道上につくられている。図27の地質縦断図より、最上層(S)の下の粘性土層(Ac)はN値が小さくこの地盤は上下逆転型地盤であることも分かる。

このような橋梁の変形状態と地盤状態の関係から、この橋梁の変形理由として次のことが推定される。地震時に落橋したランプの内、E1の中間支点のRC円錐柱橋脚基礎は南西側の地盤が北東側へ動いた

ときに強い力を受け、W1の同橋脚基礎は北西側の地盤が南東側へ動いたときに強い力を受けて、その反作用としてそれぞれの桁が南西側と北西側へ移動するに至ったことが推定される。また、本線桁に殆ど被害がみられず、4つのランプ桁のみに顕著な被害が生じているので、ランプ桁の北端部と南端部付近の地盤もそれぞれ反対側に動いて、橋脚を移動させたため落橋が発生したこと等も推定される。

なお、E2とW2ではともに桁が地震で左周りに回転したように変形している。それはE2ではその北側半分が自然堤防と田圃の境界部にあって、地震のとき田圃地盤から橋脚基礎が東側へ強く押されたため、W2ではその南側半分は自然堤防上に北側半分は田圃上にあり、北側の橋脚基礎が田圃地盤の方から強く押されたために発生したことが推定される。
