阪神・淡路大震災における道路閉塞状況に関する研究

Study of Impassable Roads During the Hanshin-Awaji Earthquake

塚口博司*、戸谷哲男**、中辻清恵**

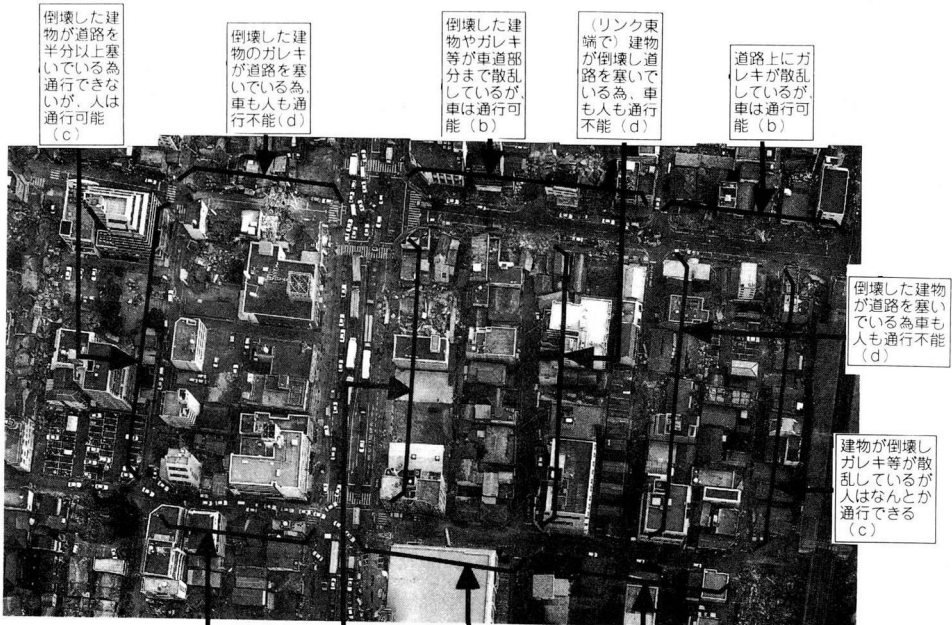
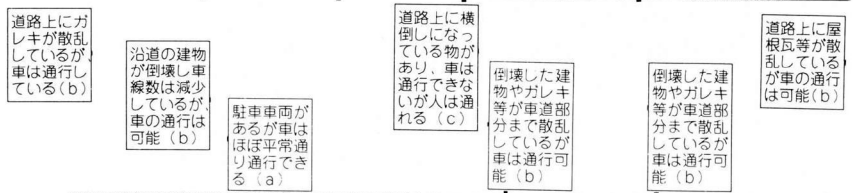
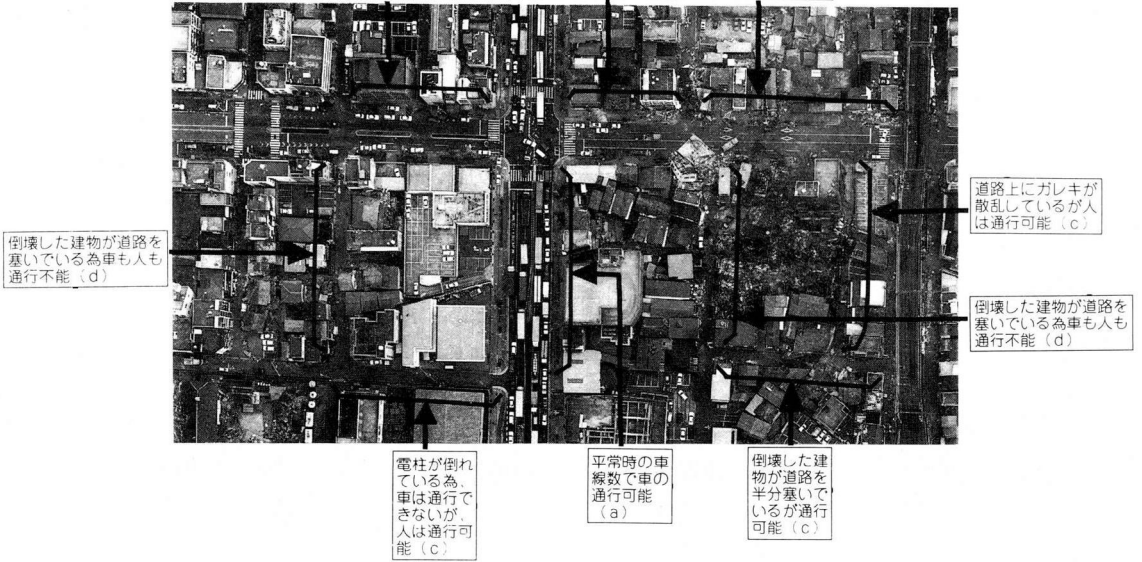
図-1 道路閉塞状況の判読事例

- a) ほぼ平常通りの状態で車両の通行が可能
- b) 一部被害があるが、車両は通行可能
- c) 車両の通行は不可能だが、歩行者は通行可能
- d) 通行不能

a)は、通常の走行車線が確保されている場合であり、走行は可能であるが車道部分に障害物が認められる場合はb)とした。これらの判読事例を図-1に示す。このような典型的な事例を明示するとともに、これに基づいて、各道路の被害状況を判読することにした。

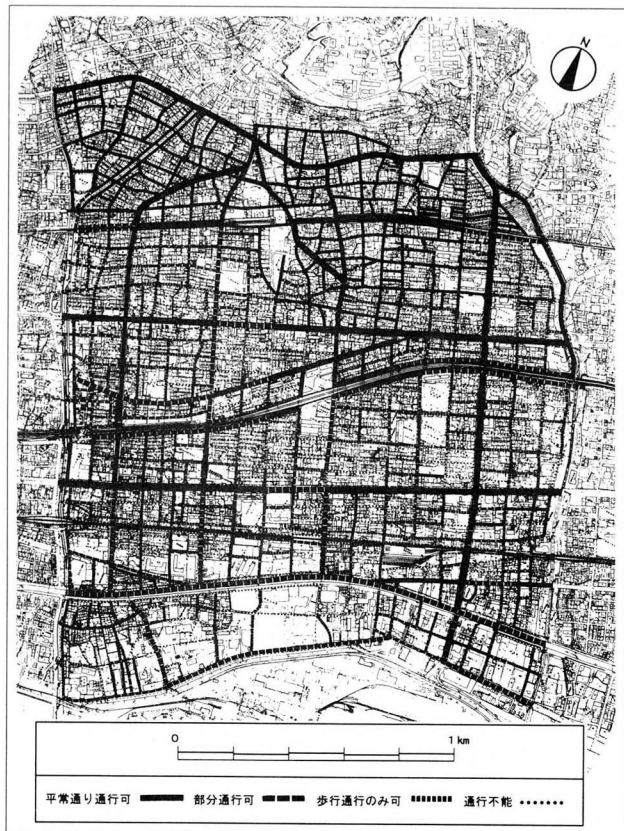
図-6 道路被害状況

図-2に示した対象地区において、前述の空中写真の判読より得られた道路被災状況は図-6に示すとおりである。地区の主要な道路は、東西方向には北から山麓線、山手幹線、国道2号、国道43号の4路線、南北方向には、西から将軍通線、花園線、神戸六甲線、高羽線等がある。これら広幅員道路にはその一部に被害は見られるものの、車の通行は確保できている。しかし、これらの道路間に挟まれた市街地は大きな被害を受けており、道路の閉塞率が非常に高くなっている。

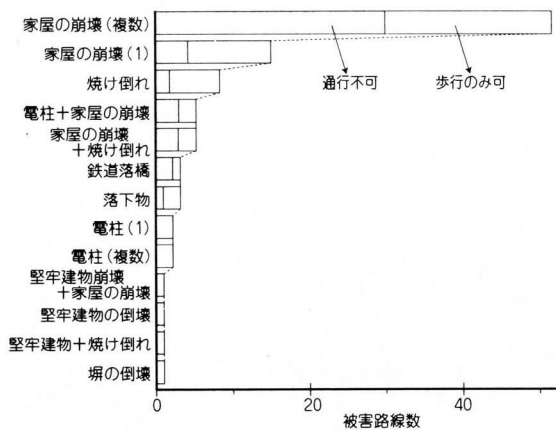
図-7 道路の閉塞原因

道路の閉塞原因に関しては、被害が特に大きいJR線以南の区域（Cブロック）において、「歩行のみ通行可」および「通行不可」のリンクからサンプリングを行って分析した。図-7に示すように、対象地区においては、道路を塞ぐ最も顕著な原因は、崩壊した家屋である。リンク内の単独の家屋崩壊による街路閉塞も少なくないが、複数の家屋が崩壊していることによって街路が閉塞されている場合が特に多くなっている。また家屋の崩壊と他の原因が複合して街路が通行不可能となる場合も少なくない。そのほか、電柱の倒壊、ビル等から構造物の一部が落下して、自動車の通行を阻害する原因となっている場合もある。

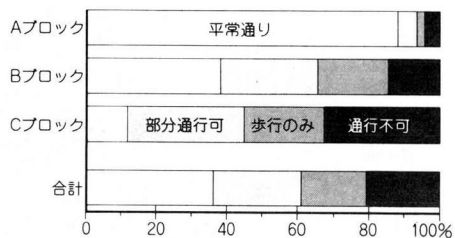
図-8 ブロック別に見た道路被害状況

当該地区における道路の被害状況を地区全体について示すとともに、阪急神戸線以北（Aブロック）、阪急神戸線とJR神戸線間（Bブロック）、JR線以南（Cブロック）の3地区に分けて示すと、図-8のようである。海岸に近い地区ほど被害が大きかったことがわかる。すなわち、阪急神戸線以北の地区では自動車が通行できなかった道路は10%未満であり、被害は比較的小さい。一方、阪急とJR間の地区では、自動車が通行できた道路は

約65%であり、約15%は全く通行不能であった。さらに、JR線以南の地区においては部分的であっても自動車が通行できる道路が半数以下であり、約35%の道路が通行不能であったことがわかる。

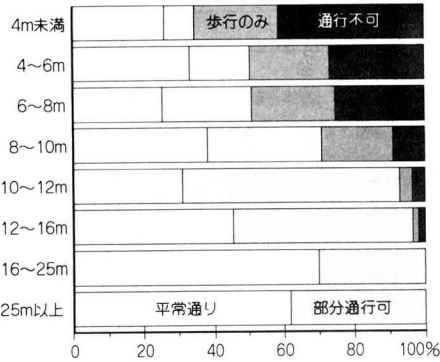
図-9 幅員別にみた道路被害状況

道路の閉塞状況を全域において道路幅員別に整理すると図-9のようである。図-9から、8m、10m、および12mの幅員において、道路閉塞状況に大きな差が生じていることがわかる。すなわち、12m以上の道路においては、道路が部分的に被害を受けても、自動車の通行が不能になることはほとんどないようである。10m~12mの道路の場合は自動車通行不能がやや存在する。幅員が10m未満(8~10m)となると、自動車通行不能が急増し、1/4程度となっている。したがって、幅員10mは自動車の通行が部分的ではあっても可能であるか否かに大きく影響する幅員であると考えられる。さらに幅員が8m未満になると、自動車通行不能がさらに急増して約50%になるとともに、歩行もできない完全に閉塞された道路も増加し、30%弱となる。このため、8m未満の道路は、震災時の信頼性が大きく低下していたと言えよう。また、4m~8mの道路には、通行状況に関する差異はほとんど見られないことがわかる。なお、4m未満の道路はすべてを対象としたわけではない

以上より、幅員12m以上の道路は、通常の住居系地区の場合には、震災時においても十分に機能を果たしていると考えられ、10~12mの道路は信頼性がやや低下していると思われる。一方、8m未満の道路は、震災時に閉塞している場合がかなり多いと思われる。

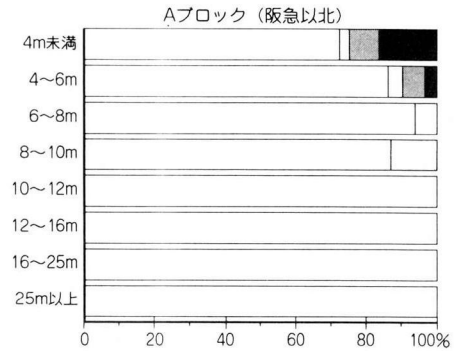
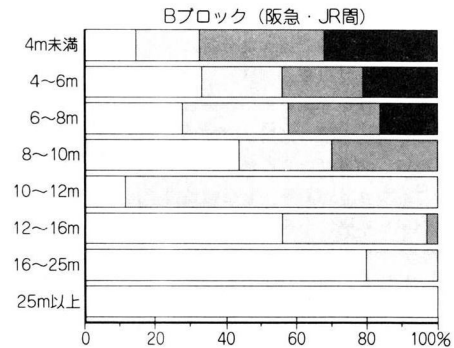
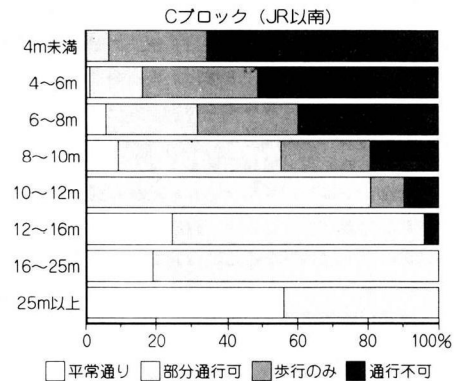
図-10 ブロック別・幅員別にみた道路被害状況

なお、前述のようにブロックによって被害状況が異なっている。そこで、各ブロックごとに道路幅員別に被害状況を集計し、図-10に示す。閉塞状況と道路幅員との関係が図-9とは若干異なっているが、B、Cブロックにおいては、8、10、12mの

幅員において通行状態が変化することには変わりはないと言えよう。

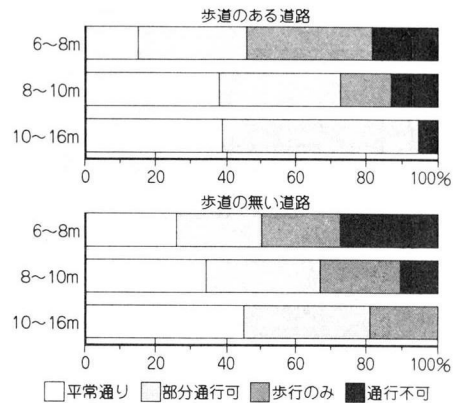
図-11 歩道の有無別にみた道路被害状況

このように、歩道は幅員の広い道路に設置されていることが多いから、ここでは歩道の有無の影響を同じ幅員の道路について比較してみる。歩道の有無別にみた道路被災状況を、幅員6~8m、8~10m、10~16mで比較すると図-11のようである。6~8mの道路の場合には、幅員が狭いため、歩道の有無によって道路閉塞率に差が生じていない。しかし、8~10mおよび10~16mの道路の場合には、歩道を有する道路は歩道がない道路に比べて道路閉塞状況がやや軽減されていることがわかる。この傾向は、JR以南の被害が特に大きい地区において一層顕著になっている。

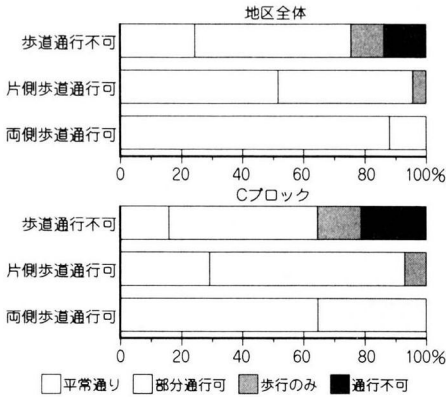
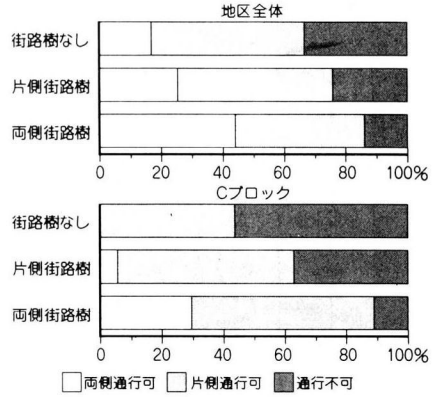
歩道部分の被害状況を調べてみると、通行できた歩道は全体の50%（内訳は片側歩道が24%、両側歩道が26%）であり、歩道として機能していなかった場合が少なくないことがわかる。しかしながら、歩道が整備されていれば、図-12に示すように、その歩道自体は通行できなくても、車道部分を自動車が通行できた場合が約75%を占めている。また街路樹の有無と歩道の通行可否状況との関係を調べると図-13に示すようであり、街路樹の無い歩道は約40%が歩道部分の通行が不能であるが、街路樹のある道路では歩道が通行可であった場合が多いことがわかる。

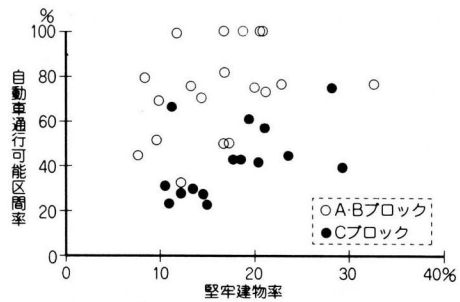
図-14 堅牢建物の割合と道路被害状況

各小ゾーンにおける堅牢建物率と自動車の通行可能区間率の関係は図-14に示すとおりである。地

区全体で見れば、両者には明確な関係を見出しにくい、JR線を境に北側（Aブロック+Bブロック）と南側（Cブロック）に分けてみると、両者の関係が明確になり、堅牢建物率の増加に伴って自動車通行可能な路線率が増加することがわかる。JR線以南では、JR線以北に比べて、同程度の堅牢建物率であっても自動車通行可能率が小さくなっている。
