平成29年度 土木学会選奨土木遺産認定

滝の上発電所

北海道企業局

滝の上発電所の改修

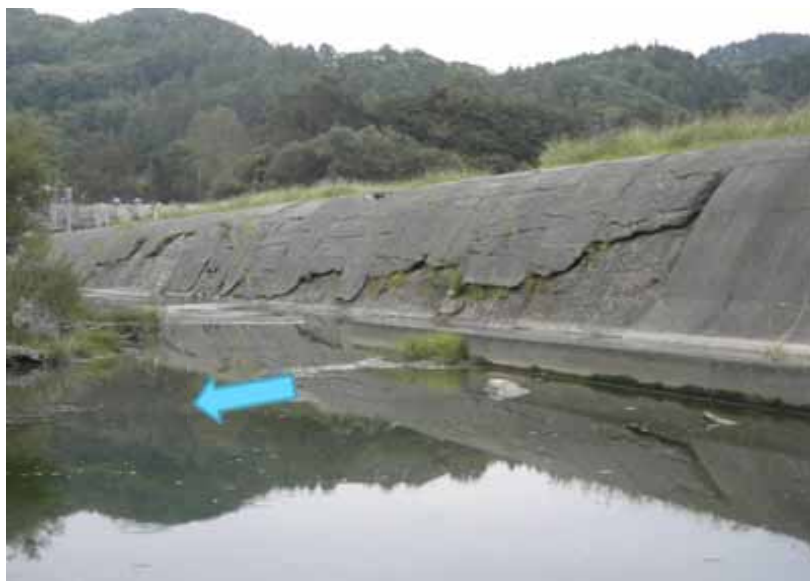
①取水堰

- 天端から下流面にかけて、表面コンクリートが剥離
- 水叩部のコンクリートは、大部分を消失

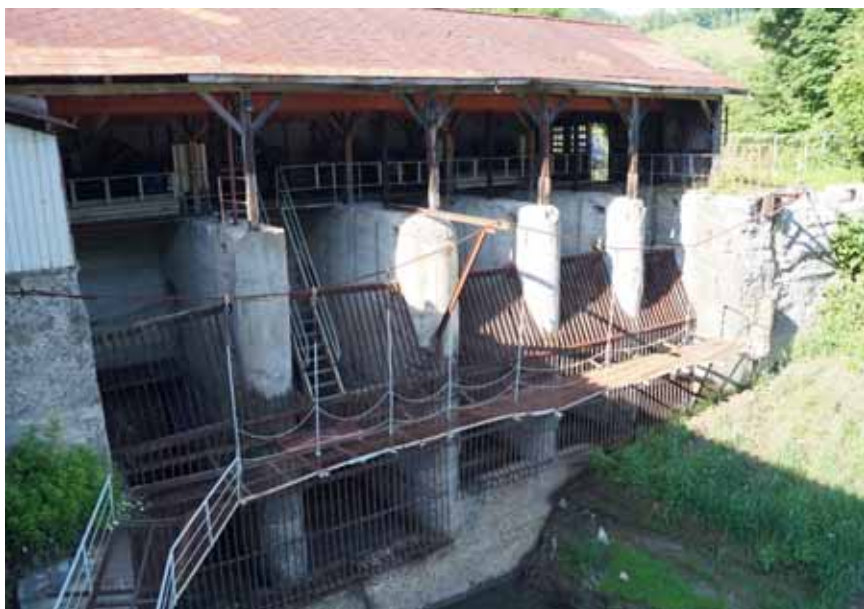
②取水口

- ピアは、吹付けコンクリートや断面補修箇所
の剥離が進行
- 劣化剥離の激しい箇所では骨材が露出

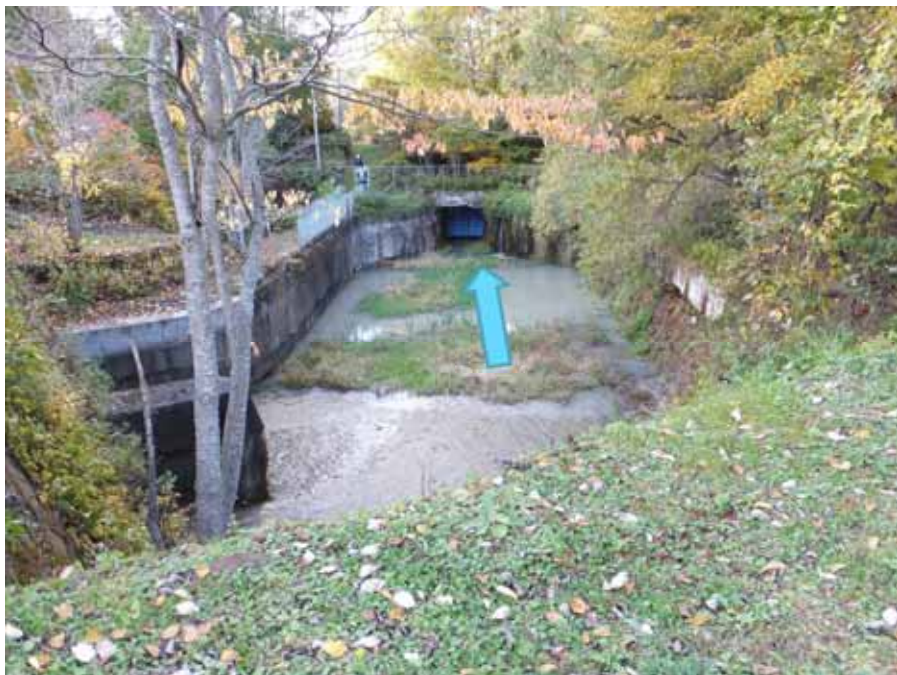
③沈砂池

- 側壁は、特に右岸側が凍結融解の影響を受けて劣化
- 吹付けコンクリートや断面補修箇所の剥離が進行

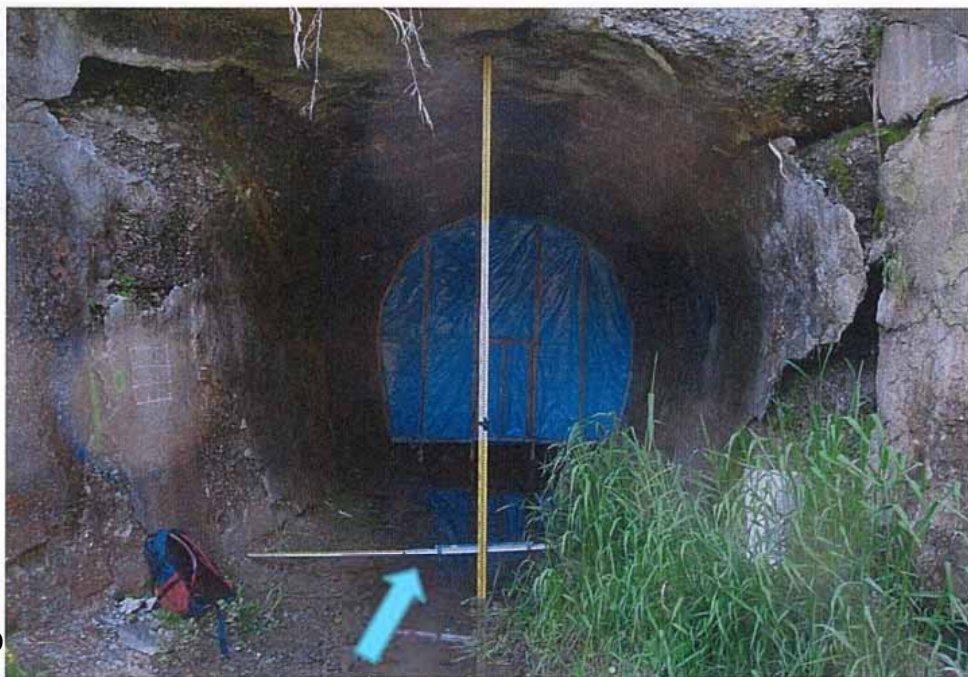
④ 導水路

- 他の施設と比べて劣化度は少ない
- 坑口付近で側壁の劣化がみられる

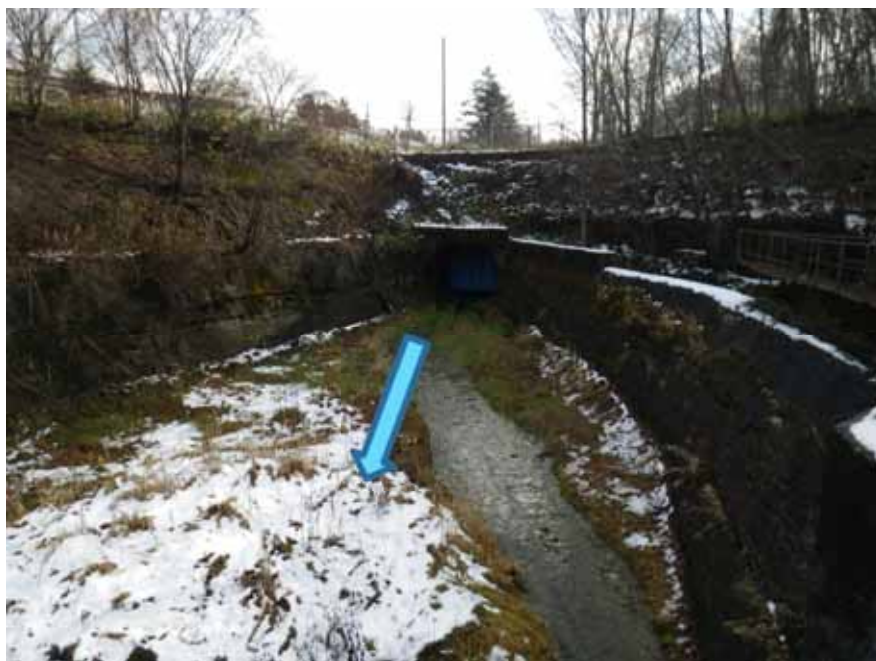
⑤水槽余水路

- 右岸側が凍結融解や日射の影響を受けて、コンクリート劣化が激しく、浮き、剥離が進行

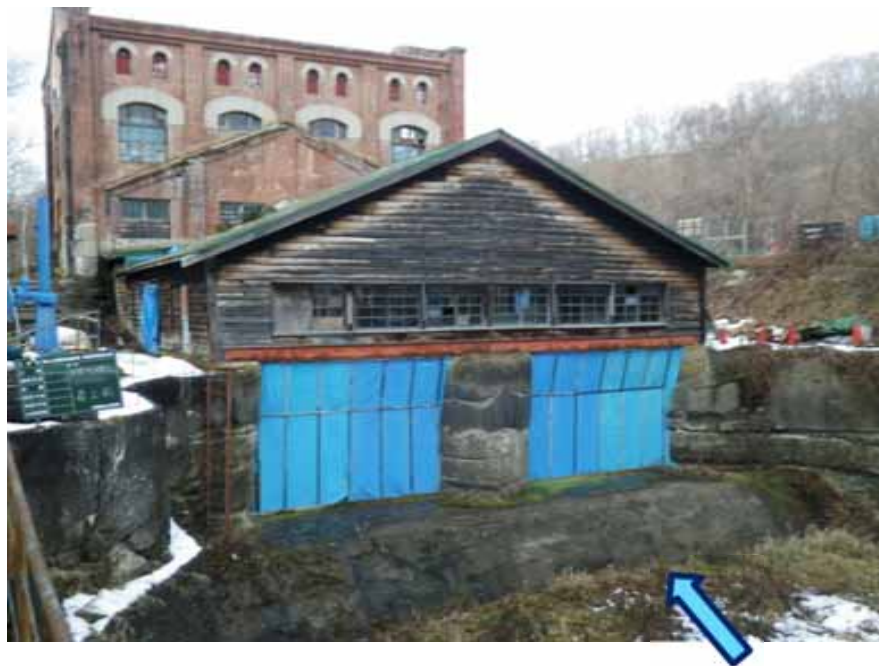
⑥ 発電所

- 既設の赤煉瓦建屋は、非常用発電機の保管や備品庫として活用するため耐震補強

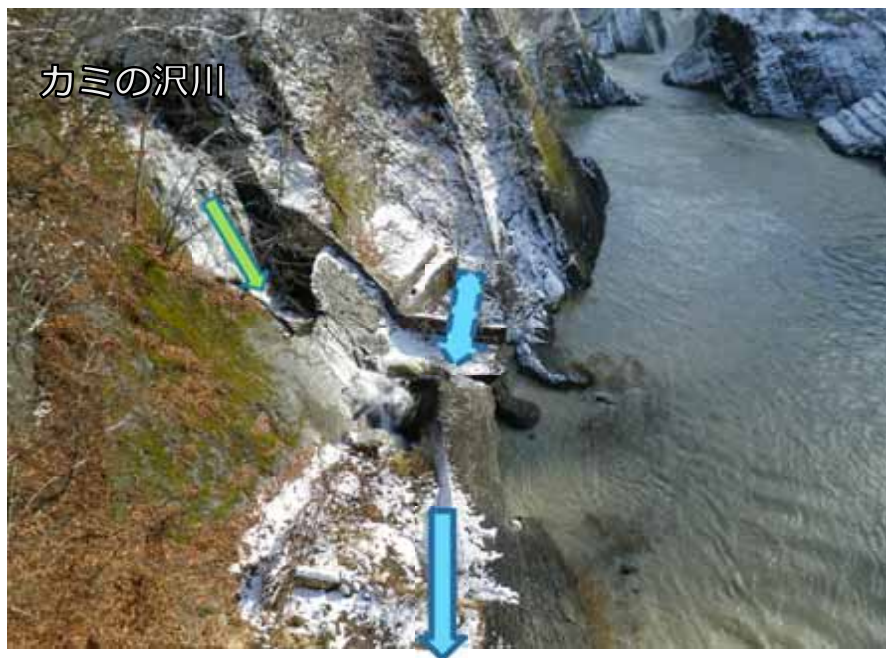
⑦放水路

- トンネル明かり部は、凍結融解の影響を受けて劣化が進行
- 「カミの沢川」の影響により、トンネル明かり部が一部破損

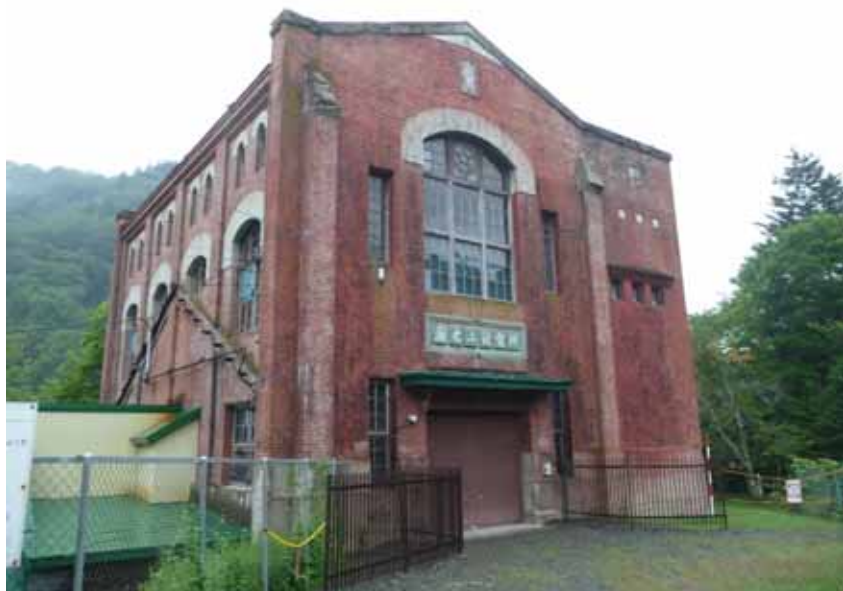
赤煉瓦建屋

- 赤煉瓦建屋は、大正時代に建設された歴史的構造物
- 「滝の上公園」のランドマーク的な存在
- 建物は耐震構造物ではない
- 建具は歴史的価値がある
