東北地方太平洋沖地震による千葉県東部沿岸の被災状況(速報)

1. 調査概要

- 調査日時：平成 23 年 3 月 30 日(水) 午前 10 時 30 分～午後 4 時
- 調査場所：千葉県旭市足川海岸→千葉県九十九里町片貝漁港→千葉県東金市作田川武射田堰
- 調査員：小田晃(日本大学生産工学部土木工学科)
- 調査内容：海岸沿いにおける護岸などの被災状況
作田川の河口から中流域までの護岸などの状況

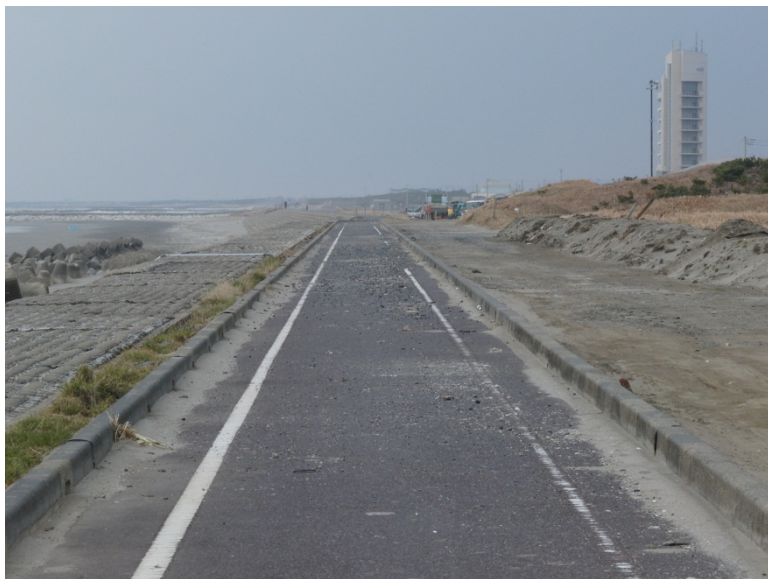
写真1 海岸沿いの太平洋岸自転車道

写真奥が九十九里町方面(南側)であり、写真右上の建物は津波の被害を受けたかんぽの宿旭である。

足川海岸付近の自転車道には地震・津波による被害は見られない。また、護岸も流失していない。

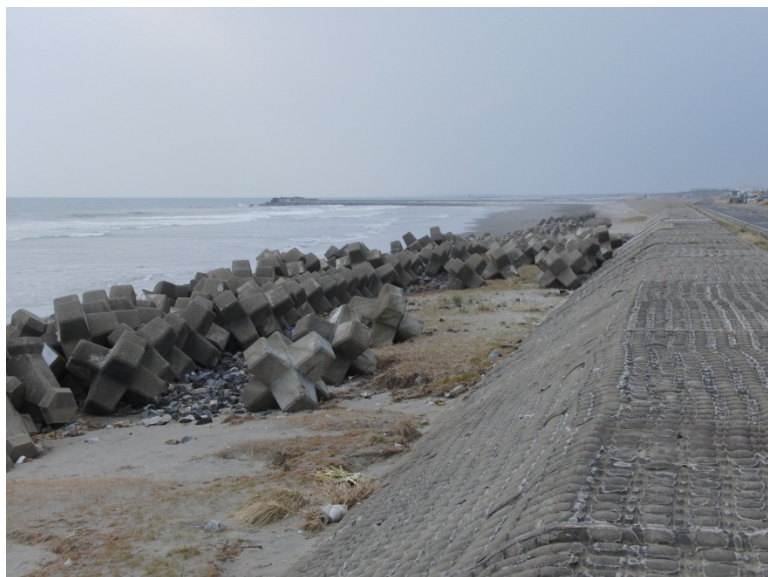
写真2 消波ブロックの状況

写真奥が九十九里町方面(南側)である。消波ブロックの一部が移動して状況を確認できるが、今回の津波で移動したのかは不明である。

ブロックが津波により流失した形跡は見られない。護岸脚部も洗掘は見られない。

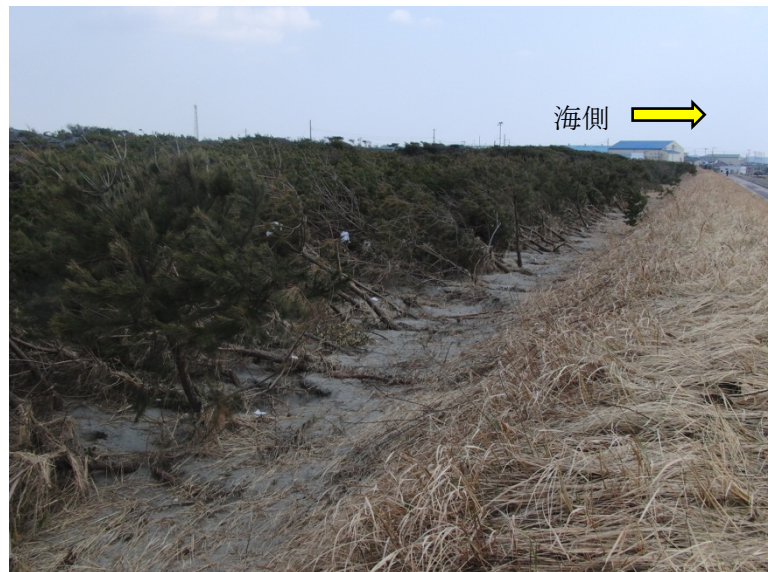
写真3 防風林の状況

写真奥が銚子方面(北側)である。海側から内陸に向かって約 20m 程度の範囲の防風林が倒れている。また、護岸法面の草も倒れており、津波による護岸越流が生じたと考えられる。

防風林が流失した状況は見られず、津波に対してある程度の緩衝効果があったものと考えられる。

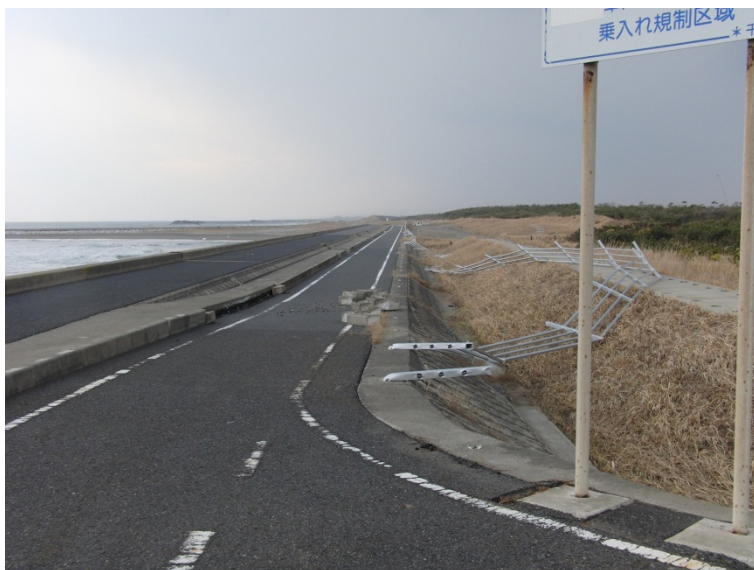
写真 4 自転車道沿いのフェンスの被災状況(写真奥が九十九里町方面(南側))

フェンスは津波により倒されている。

自転車道路自体は陥没などの被災は見られないが、縁石の一部損壊が確認された。フェンスの移動距離が最も大きい箇所では縁石の損壊が見られたことから、縁石の損壊も津波によるものと考えられる。

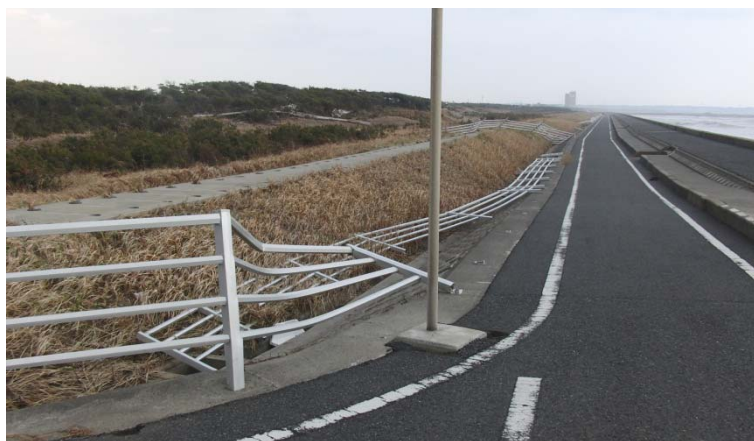
写真 5 自転車道沿いのフェンスの被災状況(写真奥が銚子方面(北側))

フェンスは津波により倒されているが、道路と縁石の損壊は見られない。

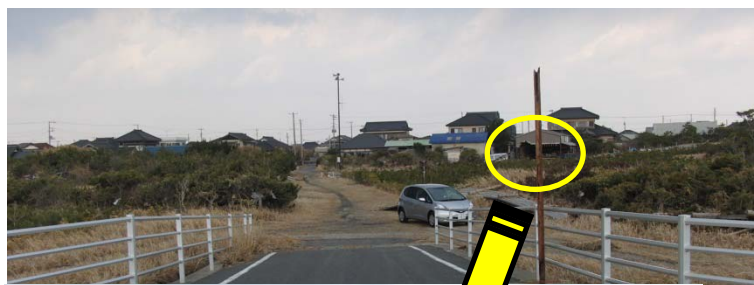
写真 6 倉庫の被災状況(自転車道路から撮影)

自転車道路から約 100m 内陸の倉庫が津波により被災した状況

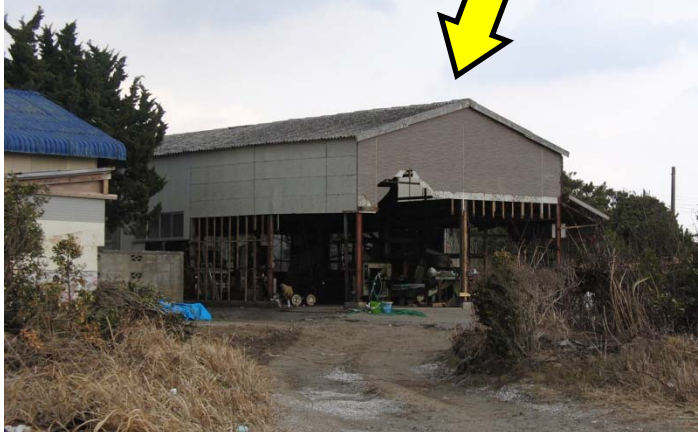
倉庫より海側の防風林は倒れていないことから、道路に沿って侵入した波が倉庫に入り込んだものと考えられる。

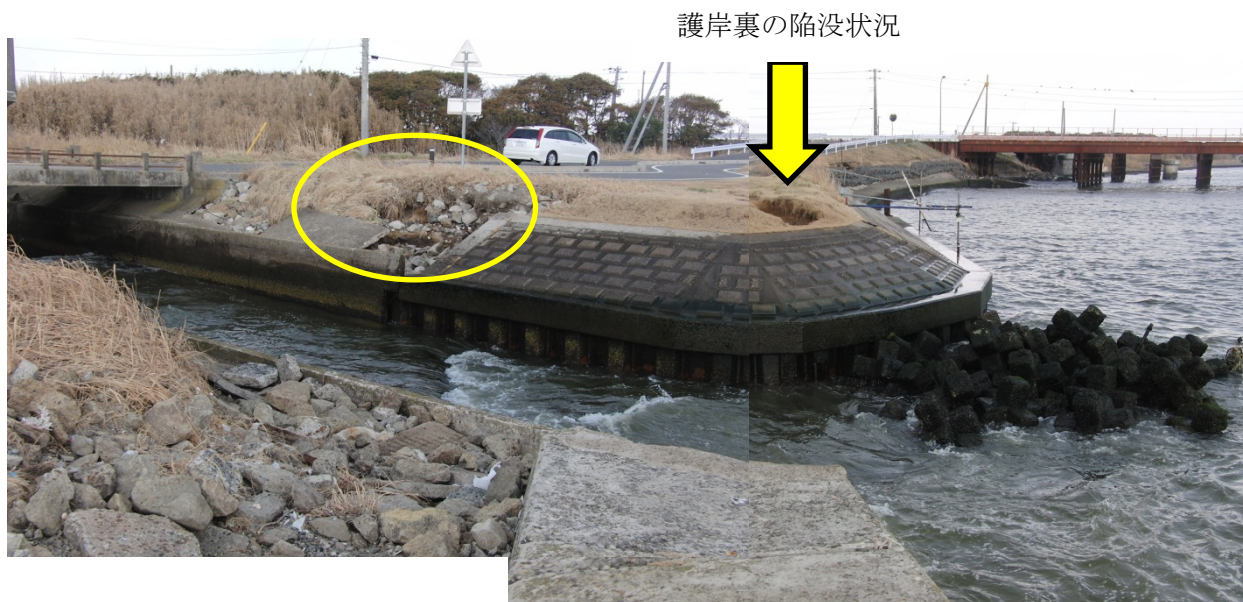
写真7 新川大橋河口の右岸護岸の状況(写真右奥の橋が新川大橋)

写真7,8の丸で囲まれた部分は護岸裏の土砂が流出している箇所である。これらの箇所はいずれも護岸端部であり、津波による土砂移動が生じたと考えられる。

写真7の矢印箇所は護岸裏の土砂が陥没している状況であり、津波で護岸を越流したことにより護岸裏込め土砂が沈下したと考えられる。

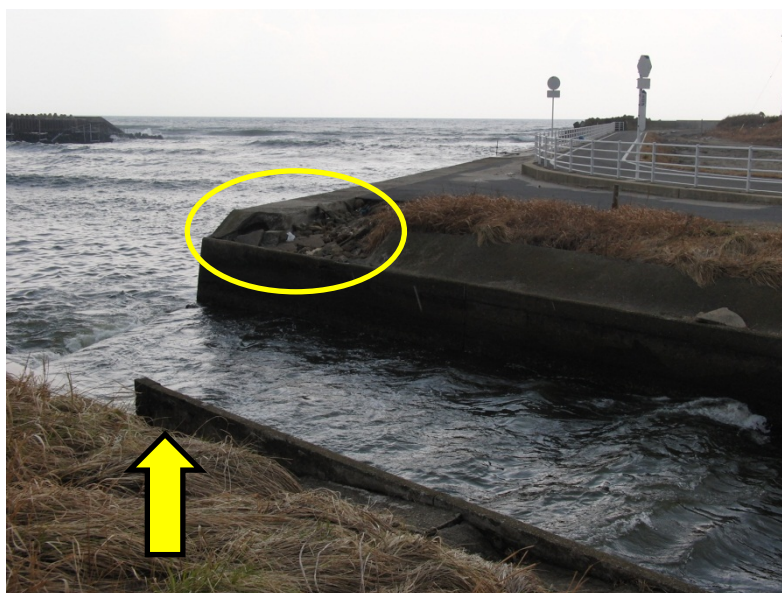
写真8 新川大橋河口の右岸護岸の状況

写真8の矢印箇所は、今回の土砂流出によりめくれあがったと考えられる護岸法面に設置されたコンクリート板である。

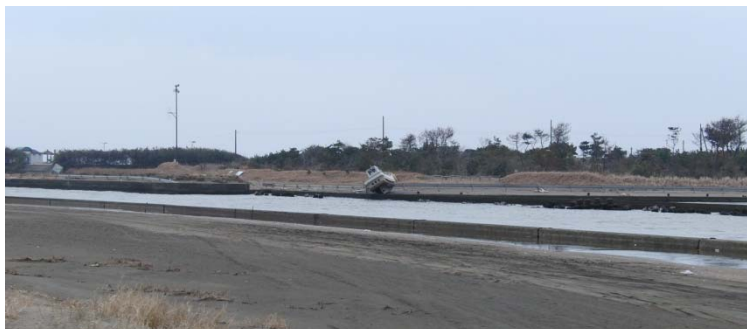
写真 9 尾形海岸河口部右岸の状況(左岸から撮影)

漁船が津波により護岸天端まで打ち上げられている。

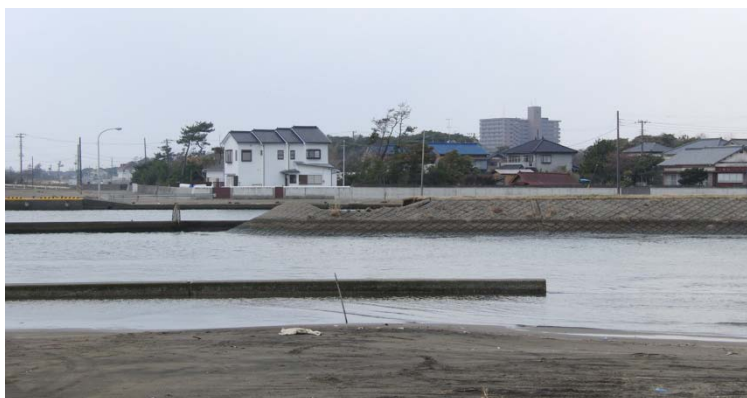
写真 10 尾形海岸河口部右岸護岸 (左岸から撮影)

護岸先端部が損壊している。

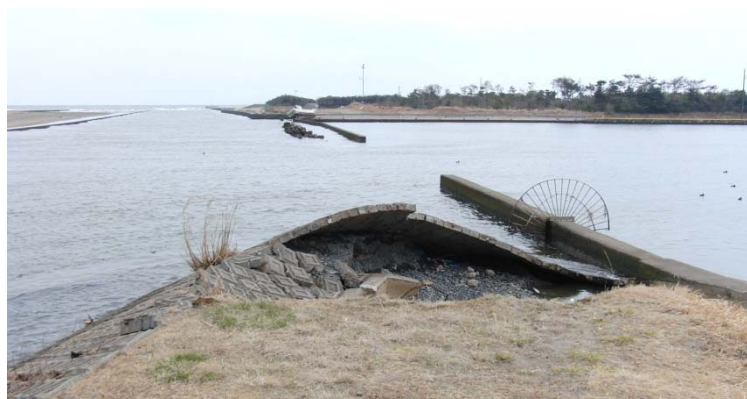
写真 11 右岸護岸先端部の被災状況(護岸天端から撮影)

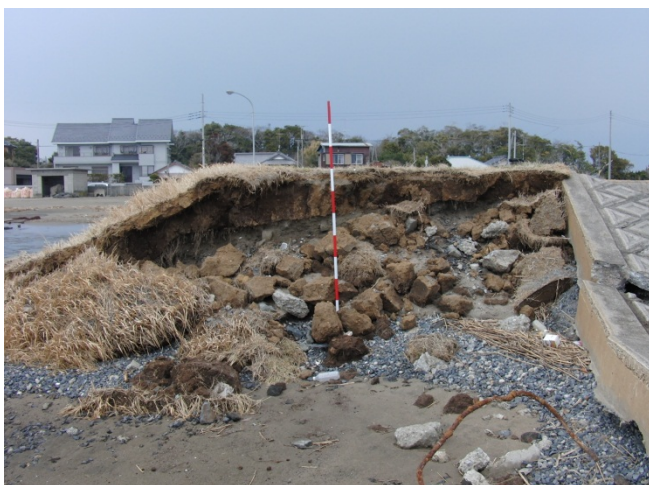
写真 12 護岸先端部の被災状況

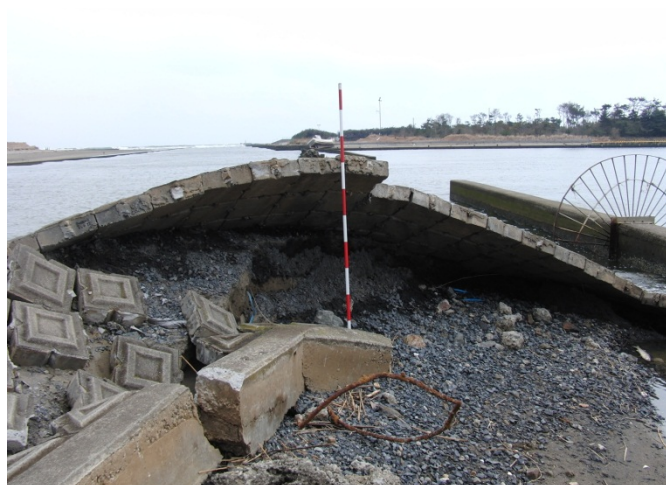
写真 13 護岸先端部の被災状況

河口付近の護岸で津波による被害を受けた個所はここだけのようなであった。

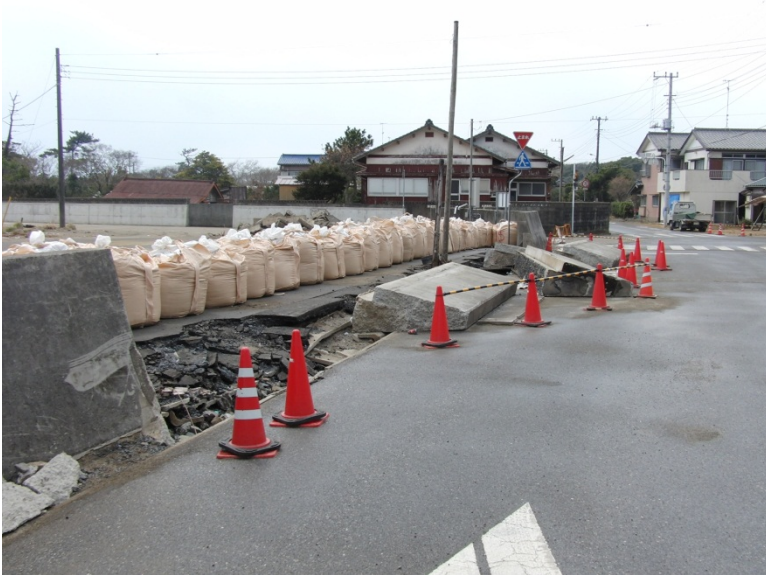
写真 14 尾形海岸の港における防潮堤被災状況

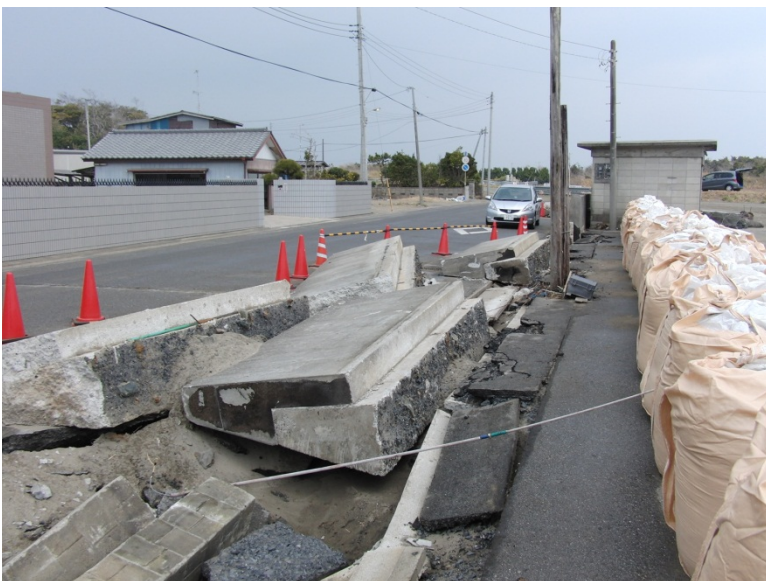
写真 15 津波により倒壊した防潮堤

基礎部から倒壊している。

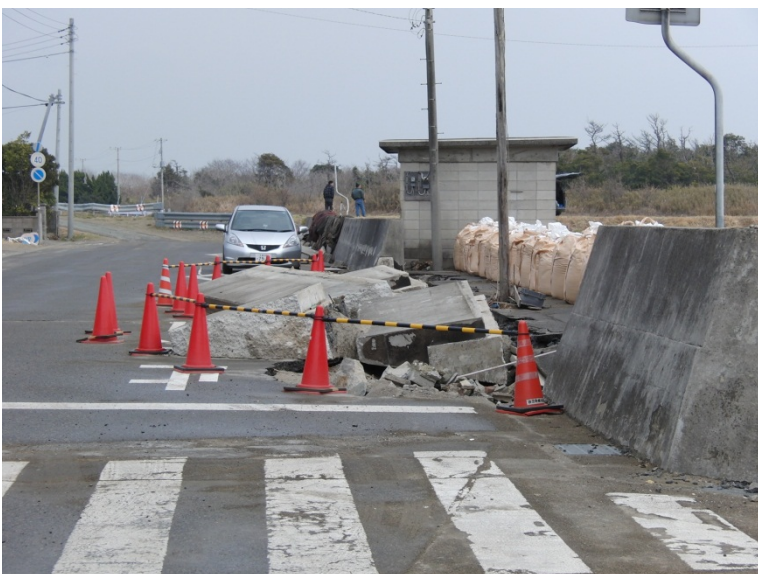
写真 16 津波により倒壊した防潮堤

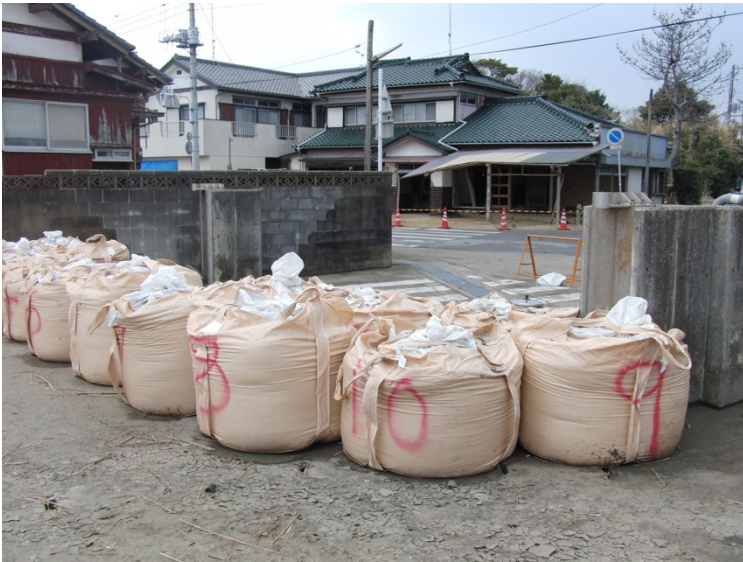
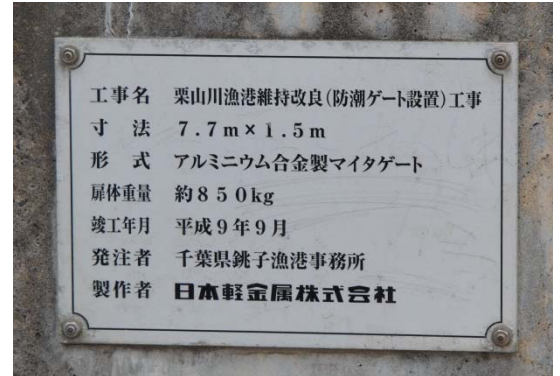
写真 17 防潮ゲート付近の状況

下記銘板のゲートが破損し撤去されていた。

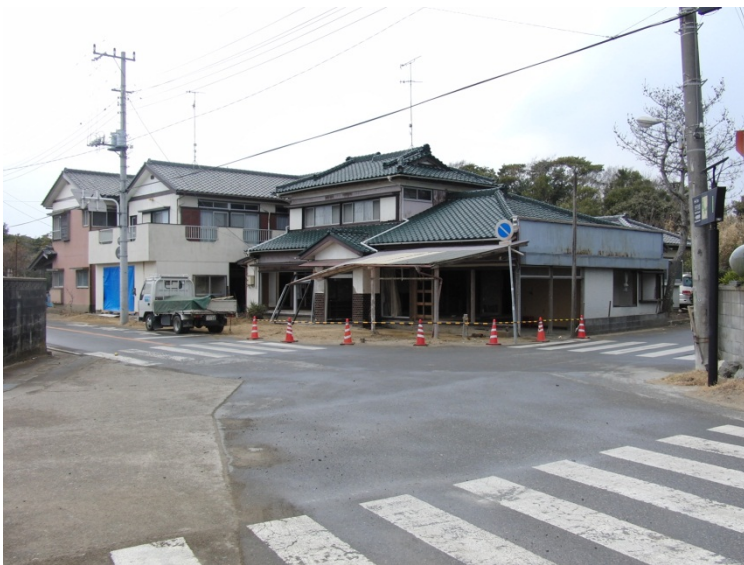
写真 18 防潮ゲート広報の被災家屋

津波により1階部分が被災していた。その隣の家屋(ブルーシート出入り口が覆われていた)も被災していた。

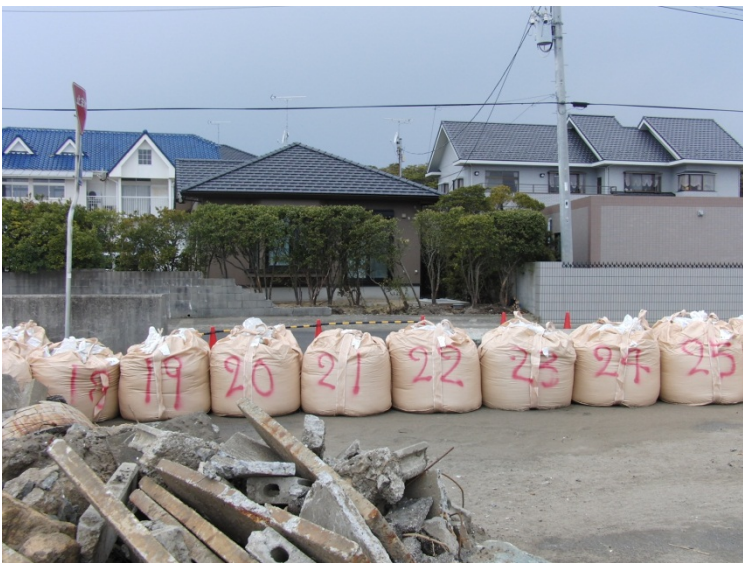
写真 19 倒壊した防潮堤広報の家屋

壁が一部は損壊していたが、家屋には被害なし。

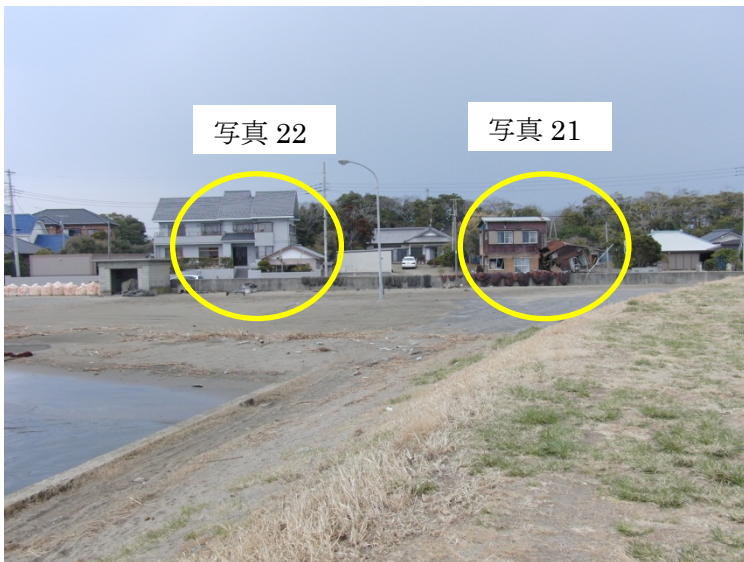
写真 20 護岸天端から見た港周辺の家屋

防潮堤が損壊していない場所では、その後方の家屋に被害が見られた。高さ1.5mの防潮堤を超える波が到達したと考えられる。

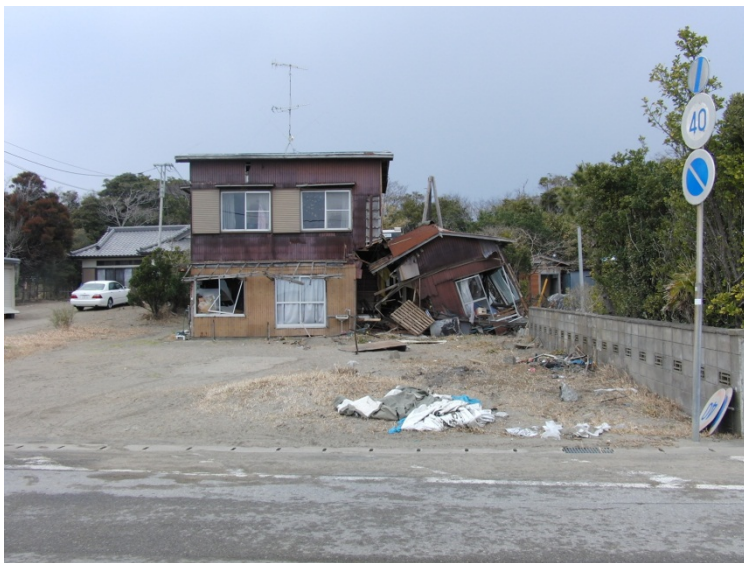
写真 21 被災した防潮堤後方の家屋

1階部分が被災していた。

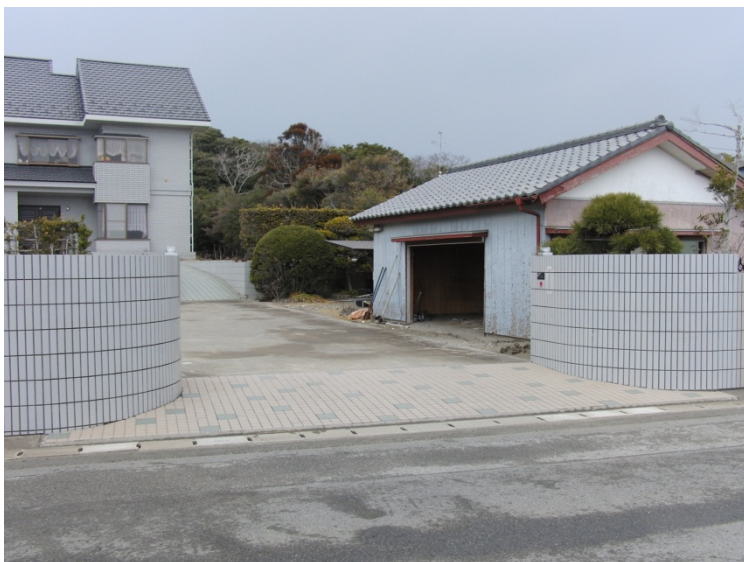
写真 22 被災した防潮堤後方の家屋

写真右の倉庫が被災していた。奥の家屋は約1.0m高台にあったため被災していない。

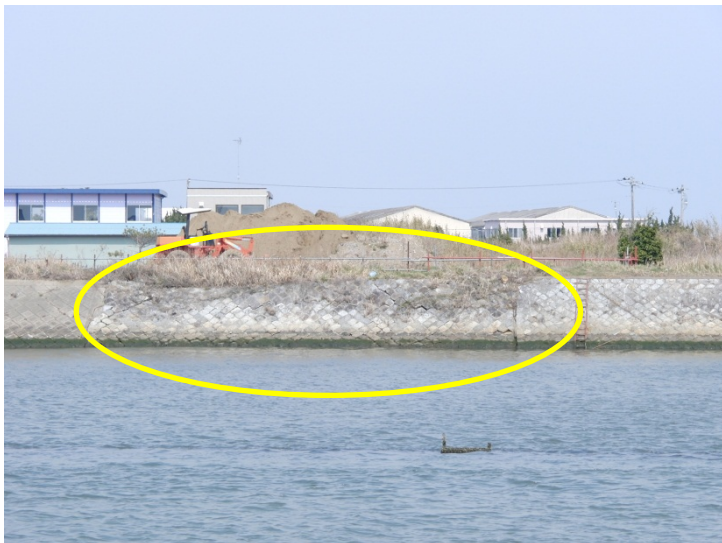
写真 23 作田川河口左岸護岸

護岸法面のブロックが一部崩れている。
地震によるものか津波によるものかは不明。

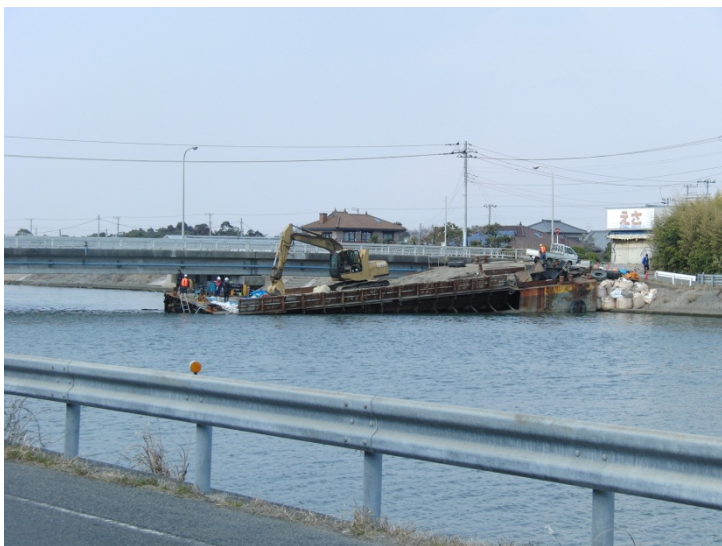
写真 24 作田川河口の九十九里橋

工事用の台が傾き，調査当時は復旧工事中であった。傾いた原因は地震によるものか津波によるものかは不明。

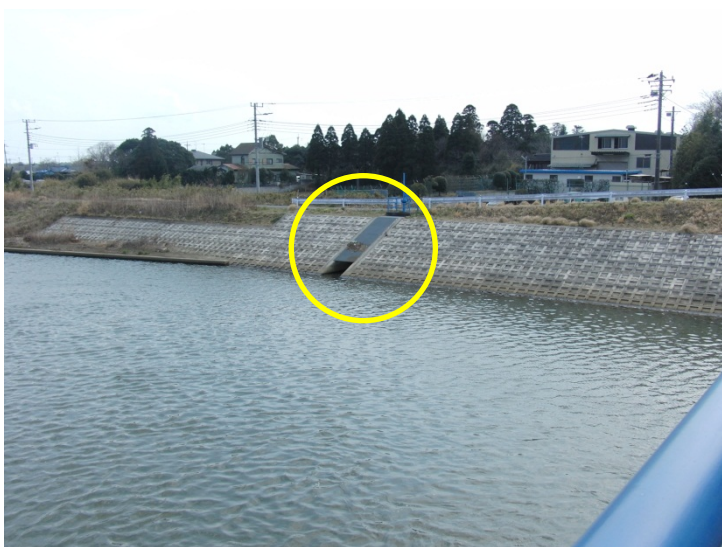
写真 25 河口から約 2.5km の鶴巻堰下流

右岸護岸に水位痕跡を確認した。

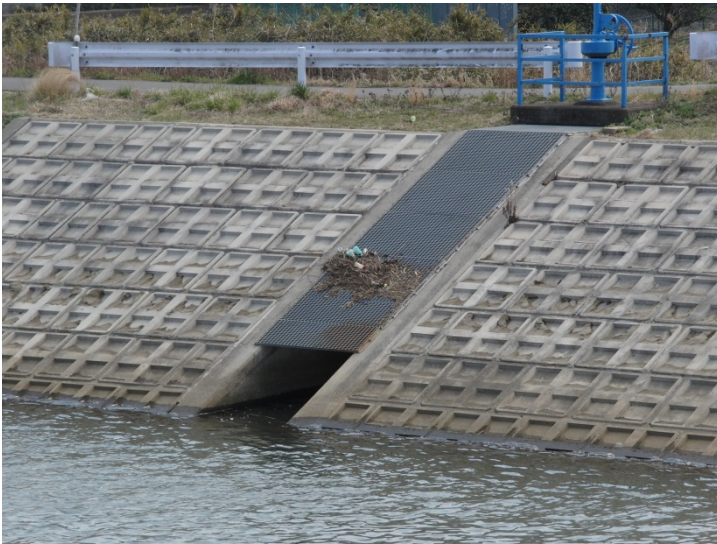
写真 26 水位痕跡部分の拡大写真

護岸勾配は 1:2、護岸ブロックの 1 辺は 1.0m であるので天端から 1.34m のところまで水位が上昇したと考えられる。

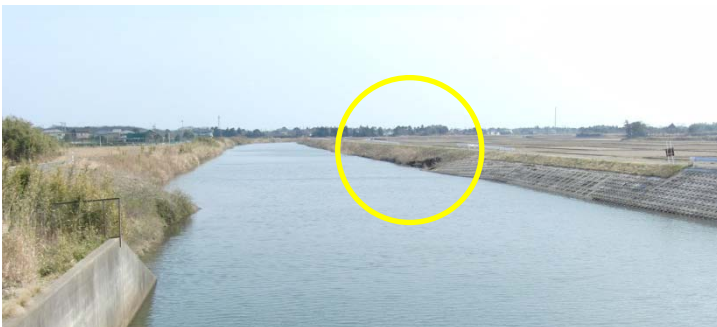
写真 27 大中堰下流右岸の護岸崩壊状況

河口から約 5.0km 地点の大中堰より約 150m 下流の右岸護岸で崩壊箇所が見られた。

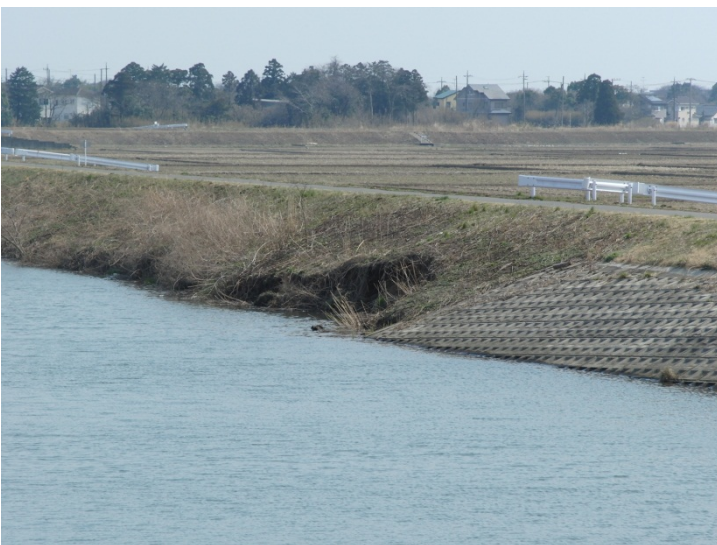
写真 28 護岸崩壊箇所の拡大写真

コンクリート護岸の下流端で崩壊が発生していた。

河口からここまでの間に鶴巻堰が設置されていることから、津波ではなく地震による崩壊と考えられる。
