2011年4月6日

東北地方太平洋沖地震による千葉県東部沿岸の被災状況(速報)

鷺見浩一(日本大学生産工学部土木工学科)

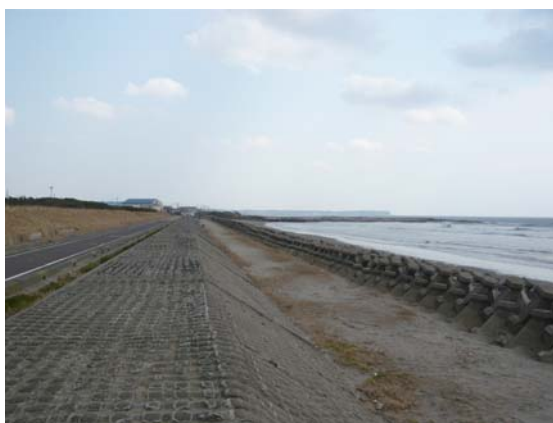
(a)

旭市に位置する矢指ヶ浦海水浴場周辺の被災状況の調査結果について報告する。調査点 1 の周辺海岸は、図-3(a)(調査点 1 から北方向を撮影)に示すように消波ブロックと護岸施設により防護されている。東北地方太平洋沖地震津波は、この護岸施設を遡上し岸側の県道 30 号まで到達していたとの証言を得ている。調査点 1 から南方向を撮影した図-3(b)と図-3(c)では、消波ブロックが転倒・散乱している。この被災原因については、津波によるものか、冬期暴浪によるものかの調査が必要である。図-3(d)では同海岸における植林が、津波の進行方向に傾斜している。図-3(e), (f)は、砂浜に設置されているトイレ施設を沖方向と岸方向から撮影したものである。同図から施設の屋根部分が破損していることが確認できる。したがって、津波高は施設の屋根部分に到達していたと推測できる。図-3(g)は図-3(a)に示した護岸施設の天端面の設置されたポールの破損状況である。沖から岸方向にポールが湾曲し切断されている。聞き取り調査により、図-3(i)に示す緩傾斜護岸前面には 3 月 11 日の地震発生以前には砂浜は存在せず、地震後に緩傾斜護岸の法先から砂浜が生じたとの情報を得ている。この地震の伴う砂浜の出現説については、検討が必要である。

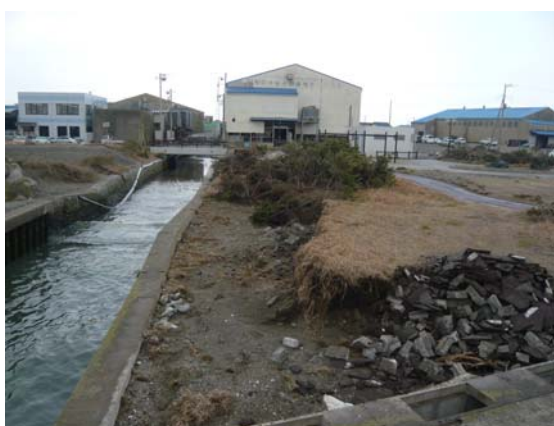
(e)

整備されている公園の被災状況である。図-4(e)は矢指川河口から岸方向に撮影した写真である。右岸のパイプの脱落、左岸の施設崩壊が確認できる。なお、河川に架かる橋が図-4(a)に示す橋である。図-4(a)に示す橋と道路面との接合部付近も図-4(f)にあるように破壊されている。矢指川左岸の公園に植栽された樹木の津波の進行方向への倒木が図-4(g), (h)により判る。

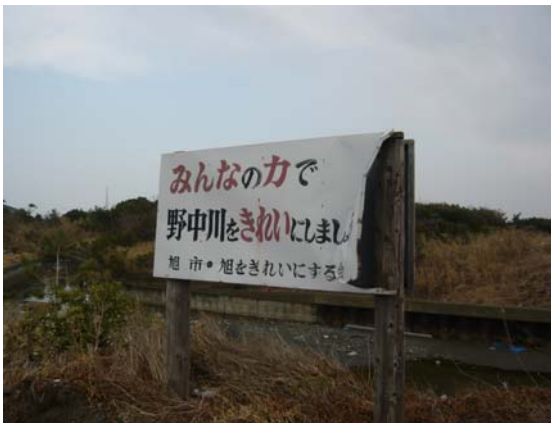
(a)

野中川河口周辺域の被災状況について報告する. 図-5(a)の看板脚部の植物の傾斜方向より津波の伝播方向は写真右から左方向と確認できる. 看板部において津波の進行方向の上手

側が破壊されており、津波高は看板部を超えていると推察できる。野中川河口周辺には、従来、自転車道に架かる橋と図-5(b)に示す道路橋が岸沖方向に連続して存在していた。しかし、3月11日の地震に伴う津波の影響により、自転車道に架かる橋の橋桁は図-5(c)、(d)に示すように、流れの上手側の道路橋の上部に移動していた。この移動について検討する。図-5(e)は野中側右岸から左岸に向けて、自転車道の支承と橋台を撮影したものである。図-5(f)は橋台において5本の円柱状の構造物のうち、流れの下手側の3本はほぼ鉛直上方向の状態であるのに対し、流れの上手側の2本は津波の進行方向に傾斜している。これは、河川を遡上してきた津波が自転車道の橋桁を鉛直上方向に持上げた後、津波の進行に伴って橋桁を移動させたことを示唆している。河床から道路橋の主桁までの高さは約3.65mであり、津波高はこれを上回るものと考えられる。

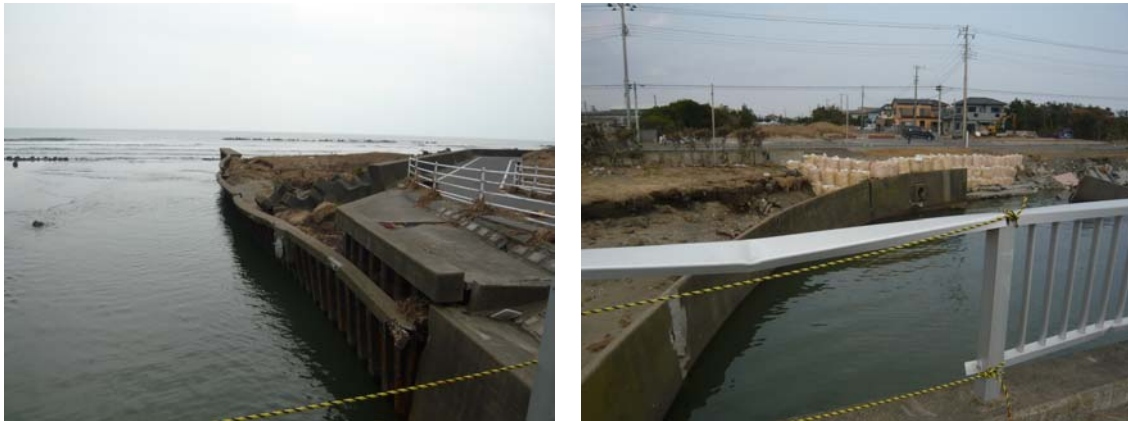
図-6 調査点 4 周辺での被災状況

調査点4周辺域の被災状況について報告する。調査点4の河口部では、導流堤の破損が図-6(a)から確認できる。また、湾曲した河川の護岸では、岸方向に遡上した津波が湾曲した護岸の正面から衝突するため図-6(b)のような被災が生じる。

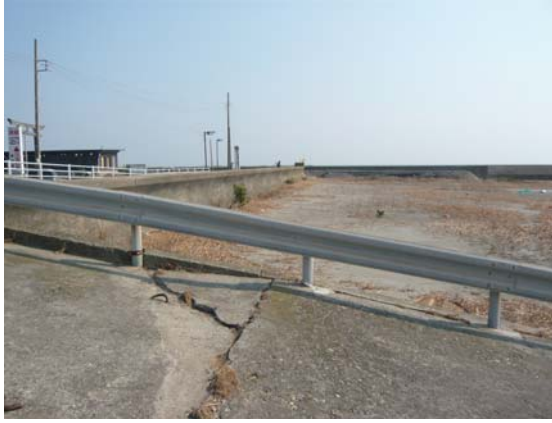
(a)

下永井地区の周辺海岸における津波の被害状況について報告する。当該地区は、千葉県下においても甚大な津波被害が発生していた。津波は砂浜を遡上し、図-8(a)に示す堤防を越流して岸側域へと流入している。堤防背後の歩道の高欄も破壊されていることが図-8(b)から確認できる。歩道近傍の標語棟の脚部も洗堀されていることが図-8(c)、(d)から判る。県道 30 号を越流した津波は図-7 に示す飲食店にも到達している。図-8(e)、(f)の飲食店北側のガラス面には明確な浸水の痕跡が確認できる。図-8(h)に示すように飲食店南側の壁面・扉にも明確な浸水の痕跡が確認できる。津波は当該地区を西から東方向へ遡上している。図

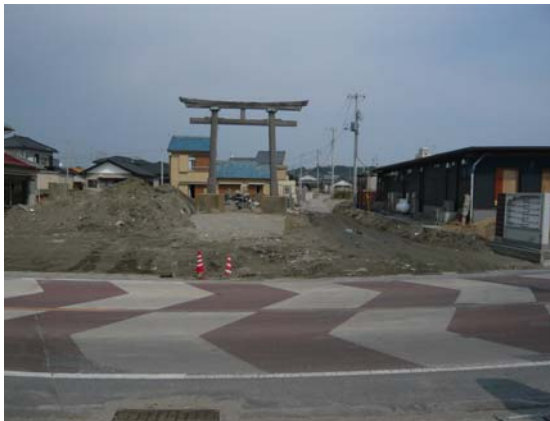
(i)

-8(i), (j)から甚大な被害が判る。当該区域においては、トータルステーションを用いて浸水域内での浸水高と地盤高を調査時の海水面を基準として計測した。その結果を図-9に示す。原点は観測時の汀線であり、Xは図-7の測線1に対応している。図中の黒の実線が地盤高、

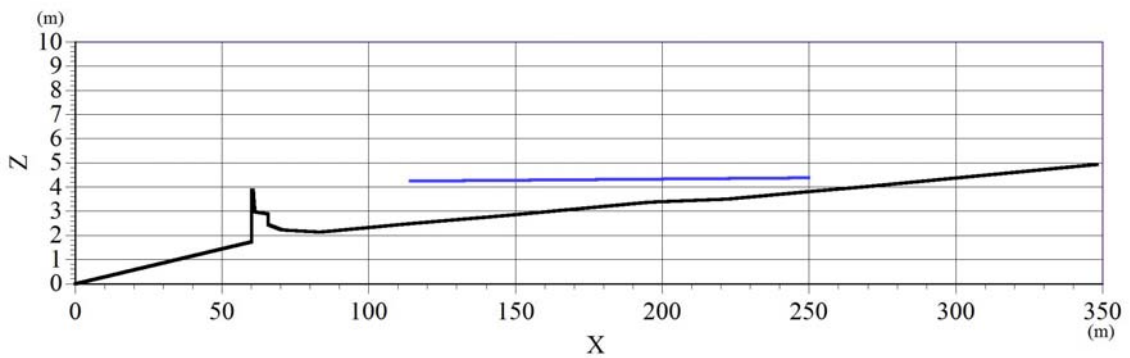
図-9 下永井地区における浸水高

青の実線が浸水高である。堤防は汀線から約60mの地点に位置し、堤体高は約3.9mである。津波は堤体を越流している。浸水高は、図-10(a), (b)に示すような側線1周辺の壁面に残る

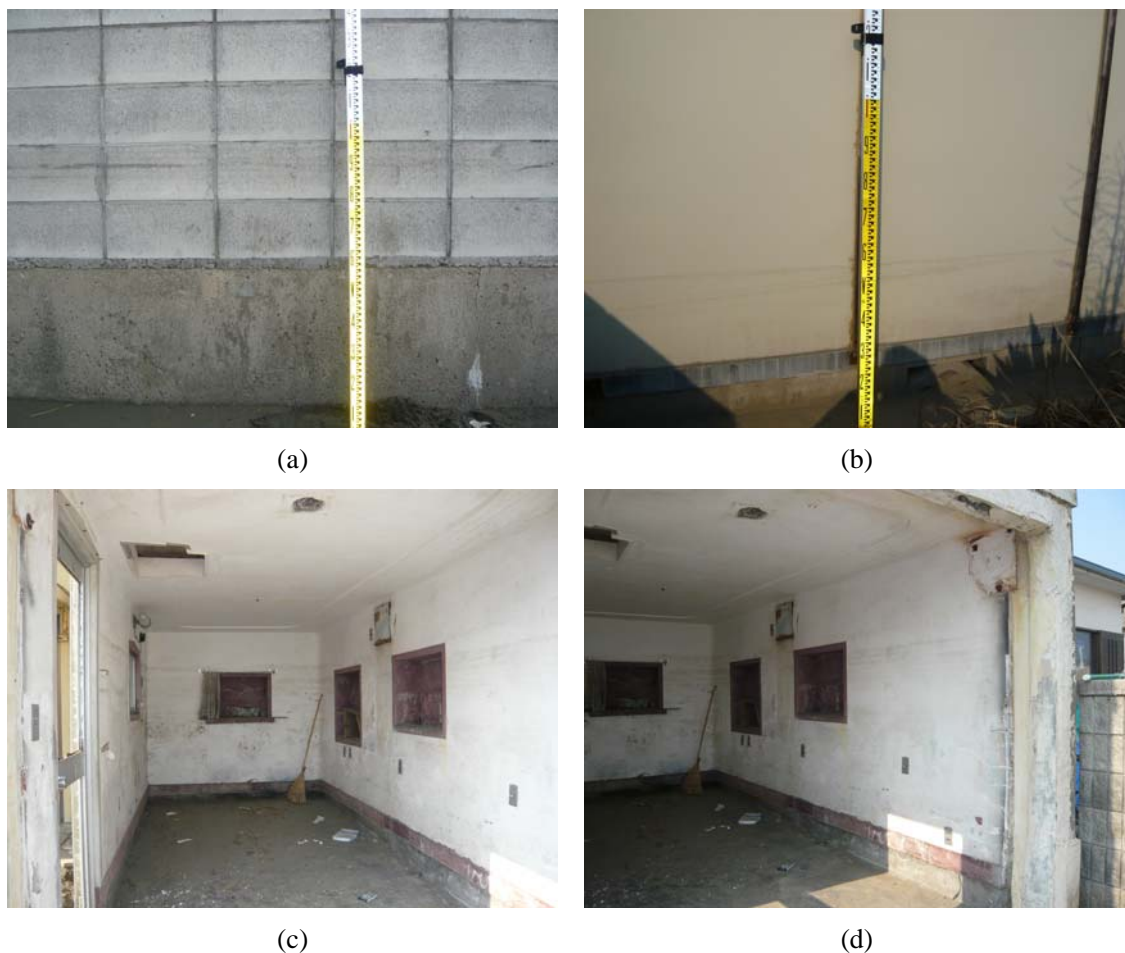
図-10 津波による痕跡

浸水の痕跡により計測した。本計測における当該地区の浸水高は約 4.31m である。また、図-10(c), (d)のように密閉された空間に遡上した水が堆積することにより、周囲と比較して約 1m 浸水高が局所的に大きくなることも確認できた。なお、図-9 において浸水高を X の正の方向に延長した地盤高との交点となる津波の遡上領域と聞き取り調査による津波の遡上領域はほぼ一致している。

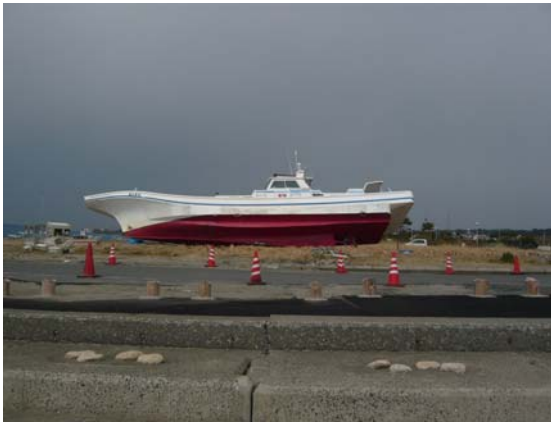
(a)

飯岡港周辺の被災状況について報告する。飯岡港においては、図-11(a)より漁船が打ち上げられていた。また、図-11(b)に示すように緩傾斜護岸が沿岸方向に湾曲する被害が確認できた。さらに緩傾斜護岸法先にはフジツボなどの生物が付着しており、地盤の隆起も示唆される。
