東北地方太平洋沖地震による千葉県浦安市の被災状況(速報)

1. 調査概要

- 調査日時：平成 23 年3 月30 日(水) 午前11 時30 分～午後4 時30 分
- 調査場所：千葉県浦安市
- 調査員：加納陽輔(日本大学生産工学部土木工学科)
- 調査内容：千葉県浦安市の居住地域を中心とした被災状況について

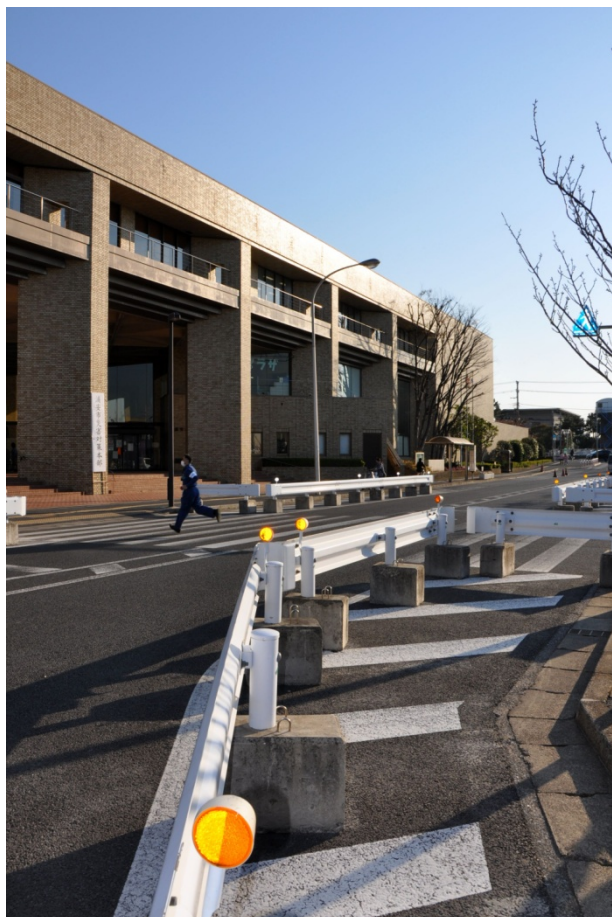
写真-2 震災対策本部の置かれる
「浦安市文化会館」(猫実1丁目)

作業服姿の市職員が震災対策本部である文化会館に駆けつけている。市役所周辺では少々、填砂の飛散を目や鼻で感じる事ができる以外、震災前の景観を保っている。

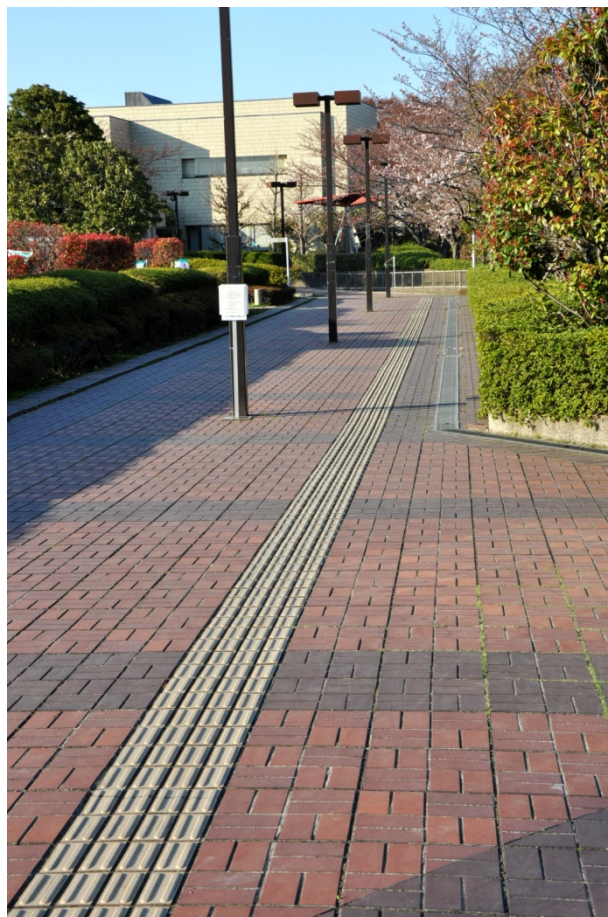
写真-3 市立中央図書館前の歩道
(猫実1丁目)

図書館前のタイル舗装は震災後も目地が綺麗な直線を描き、地盤に変形が生じていないことを物語っている。また、タイルの浮き沈みや街灯の傾きも見られなかった。

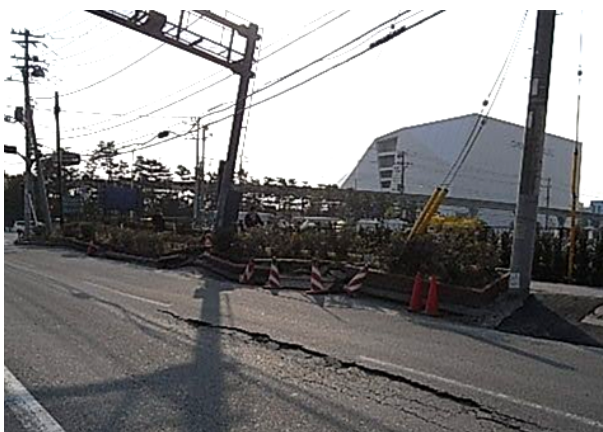
写真-4 レクリエーション施設駐車場前の道路
(鉄鋼通り3丁目)

車道には大きな亀裂が走り、歩道は波が寄せるように車道側へ崩れて花壇が崩壊している。

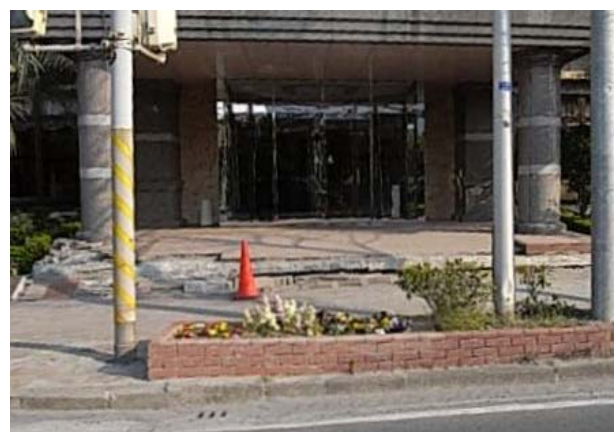
写真-5 鉄鋼通りに立つ宿泊施設
(鉄鋼通り3丁目)

外装に一部損壊が見られ、歩道の沈下によって前面には20~30cm程度の段差ができている。

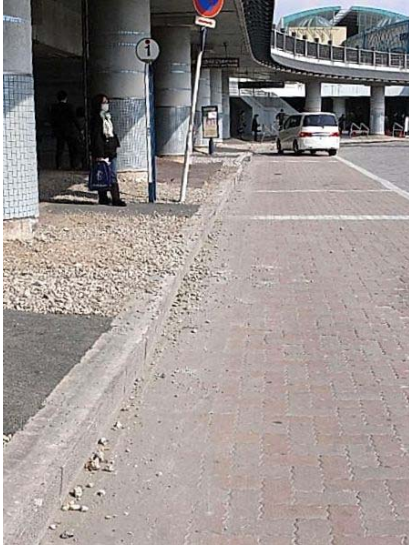
写真-6 舞浜駅前のロータリー
(舞浜3丁目)

上部デッキを支える橋脚の根元が20~40 cm抜き上がり、周辺の地盤沈下を物語る。

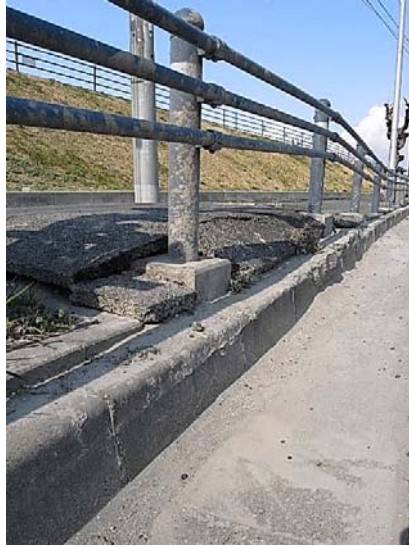
写真-7 旧江戸川沿いの道路
(舞浜3丁目)

地盤の沈下と移動によって舗装表層が縁石に覆い被さるように破壊している。

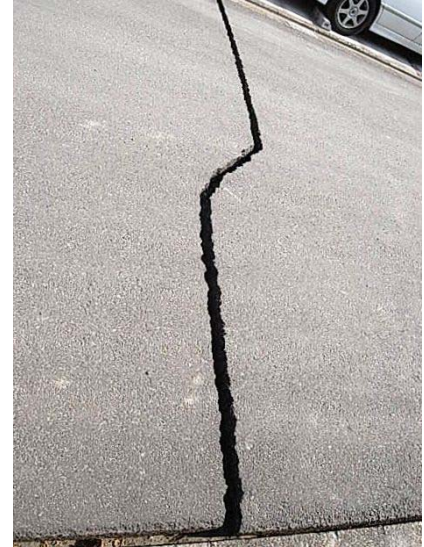
写真-8 居住地の道路
(舞浜2丁目)

交差部を中心にいたる所で亀裂が見られ、縁石との間には最大で5 cmほどの隙間が生じている。

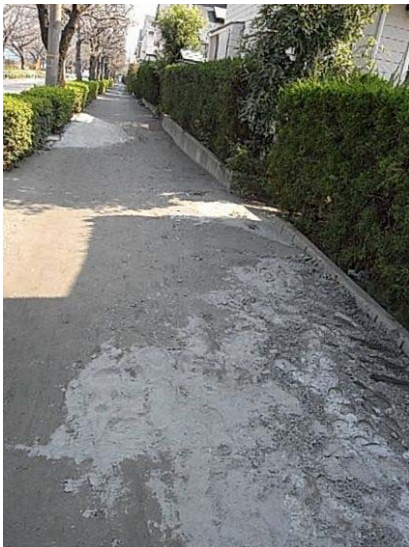
写真-9 居住地の道路
(舞浜2丁目)

歩道は大量の填砂によって、本来の路面が完全に覆われている。(填砂の厚さは5~15 cm程度)

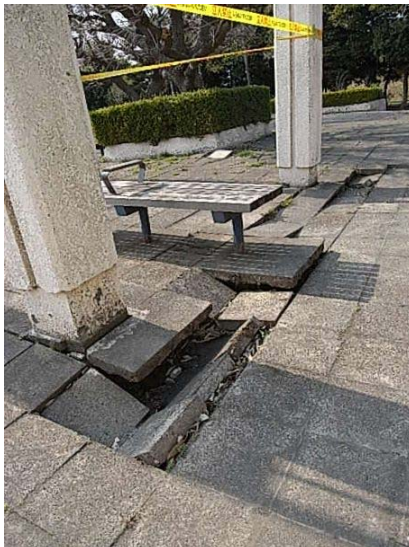
写真-10 舞浜公園
(舞浜2丁目)

一部施設の損壊と液状化の痕跡が見られた。また、同園内のテニスコートは波状に変形している。

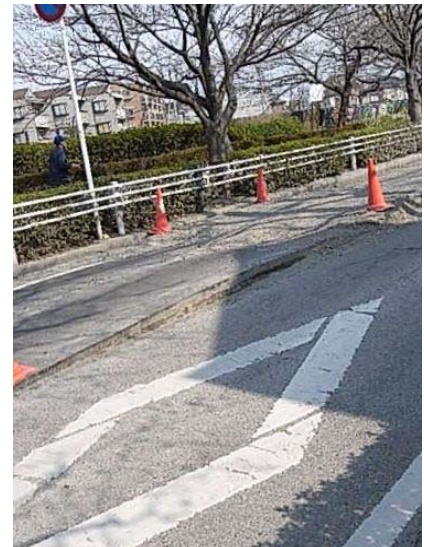
写真-11 見明川沿いの道路
(舞浜2丁目)

特に川側の車線が大きく変形しており、車道、歩道ともに通行が困難な箇所がある。

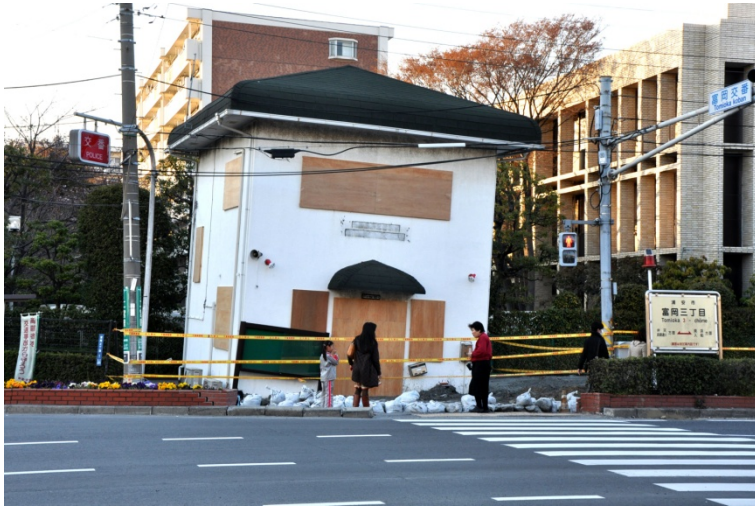
写真-12 液状化によって傾いた富岡交番（富岡3丁目）

写真-12のように、富岡と今川の交差点に位置する建物（震災前は交番として使用されていた）は、液状化によって大きく傾き、出入口の下部5～15cm程度が墳砂の中に沈んでいる。

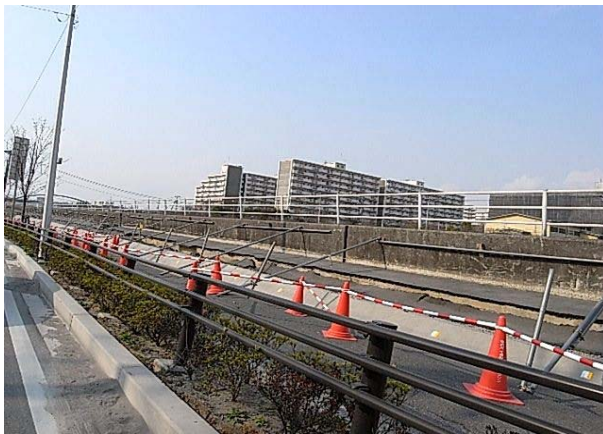
写真-13 境川沿いの道路（富岡2丁目）

堤防背面が沈下し、支柱を仮設して転倒を防ぐ。

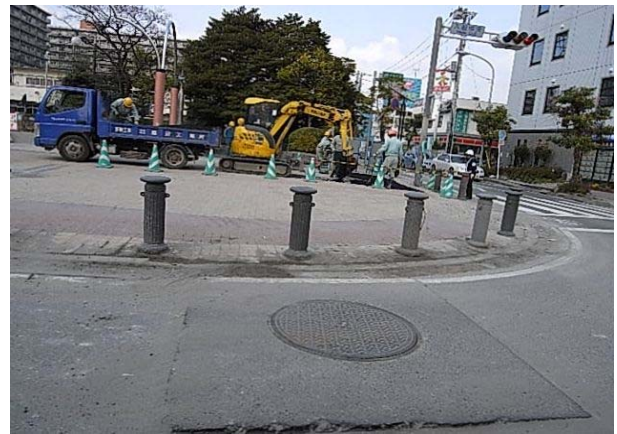
写真-14 集合住宅敷地内での復旧作業（入船6丁目）

地区のあらゆる場所で懸命な復旧が行われる。

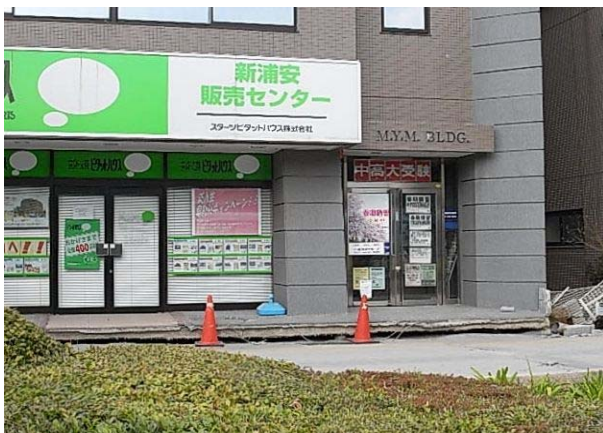
写真-15 新浦安駅近くのオフィスビル（入船4丁目）

ビル周辺の地盤が30cm程度沈下している。

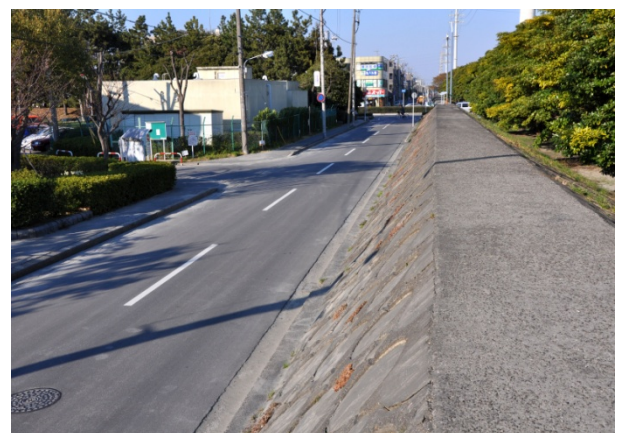
写真-16 中町と新町を隔てる旧堤防（入船3丁目）

左手の中町地区はより広範に墳砂が目立つ。

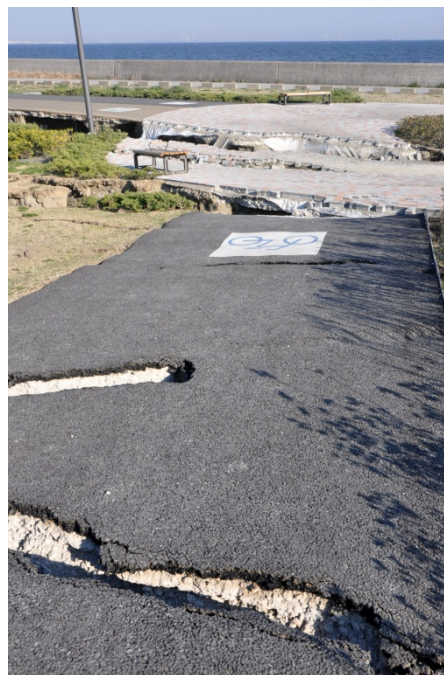
写真-18 浦安市墓地公園
(日の出8丁目)

新町は東京湾を望む大型マンションと広く作られた道路に特徴のある街並みを有し、震災前と変わらぬゆったりとした生活感が漂う。(写真-17) 一方、海側に僅か300mほど進んだ公園ではいたるところで地割れ、沈下等に伴う道路や施設の損壊が見られた。(写真-18)

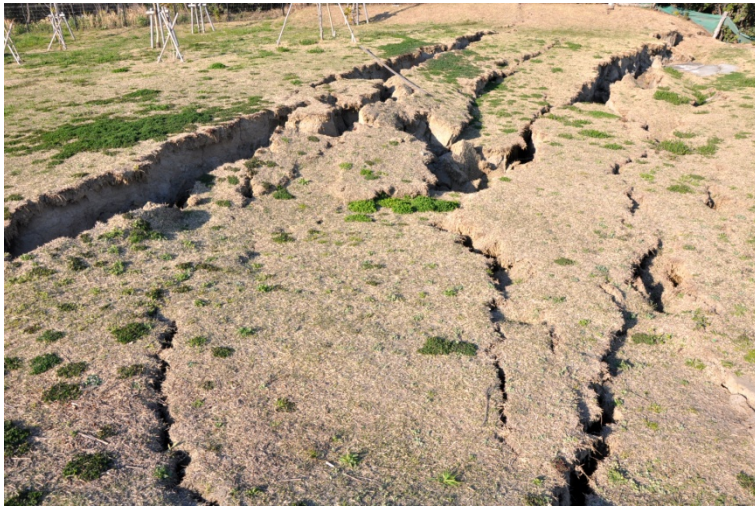
写真-19 浦安市墓地公園（日の出8丁目）

新町地区でも浦安市墓地公園内は特に写真-19のような地割れや沈下が激しく、数百m内陸で高層マンションが整然と建ち並び、ベビーカーが横切る同町内の居住地域に比べ、全く別世界の様相を呈している。

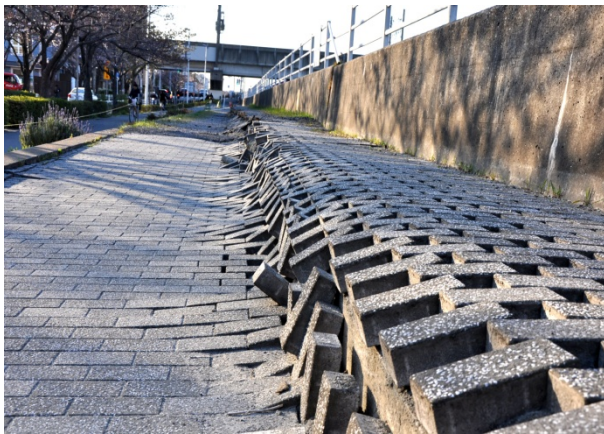
写真-20 境川沿いの遊歩道
（高洲1丁目）

沈下部と堤体上に残るブロックの段差は40cm。

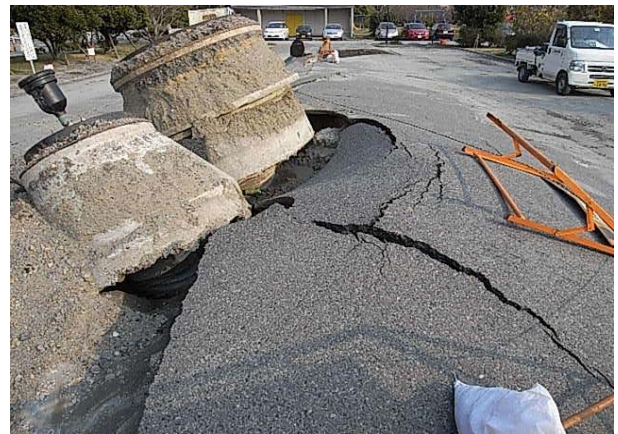
写真-21 高洲中央公園駐車場
（高洲4丁目）

液状化によって背丈まで浮上したマンホール。

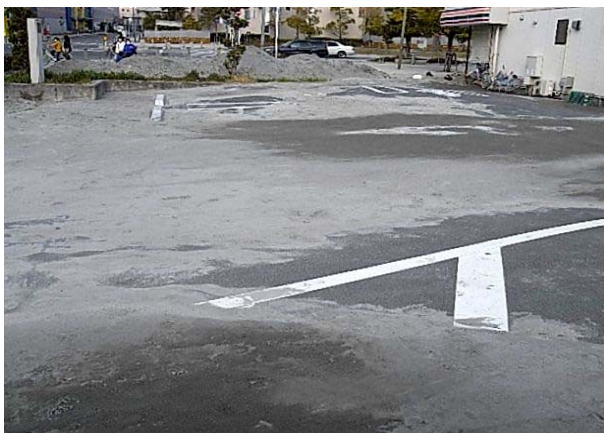
写真-22 居住地域内のコンビニエンスストア
（明海5丁目）

周辺は最大で50cm沈下し、平屋の店舗が傾く。

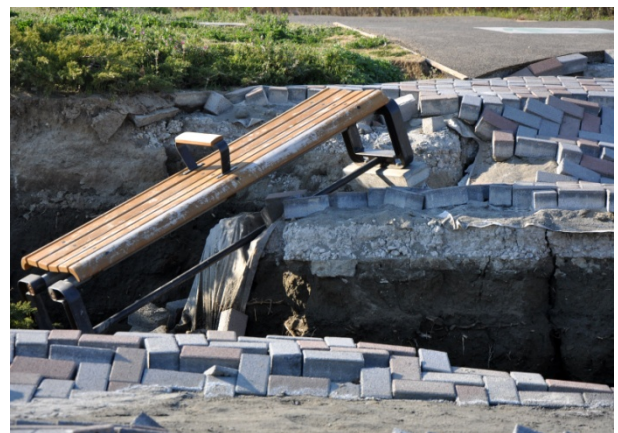
写真-23 浦安市墓地公園
（日の出8丁目）

園内は写真-23に示すとおり、局所的に損壊の極めて激しい個所もあり、一部立ち入り禁止の措置がとられていた。同園内でも被災状況の差異が非常に印象深い。

幅40cmの地割れと1mの沈下が局所的に生じる。
