関東および信越地域の被害概要 (速報)

土木学会関東支部

2011年4月8日

関東・信越地域の被害概要

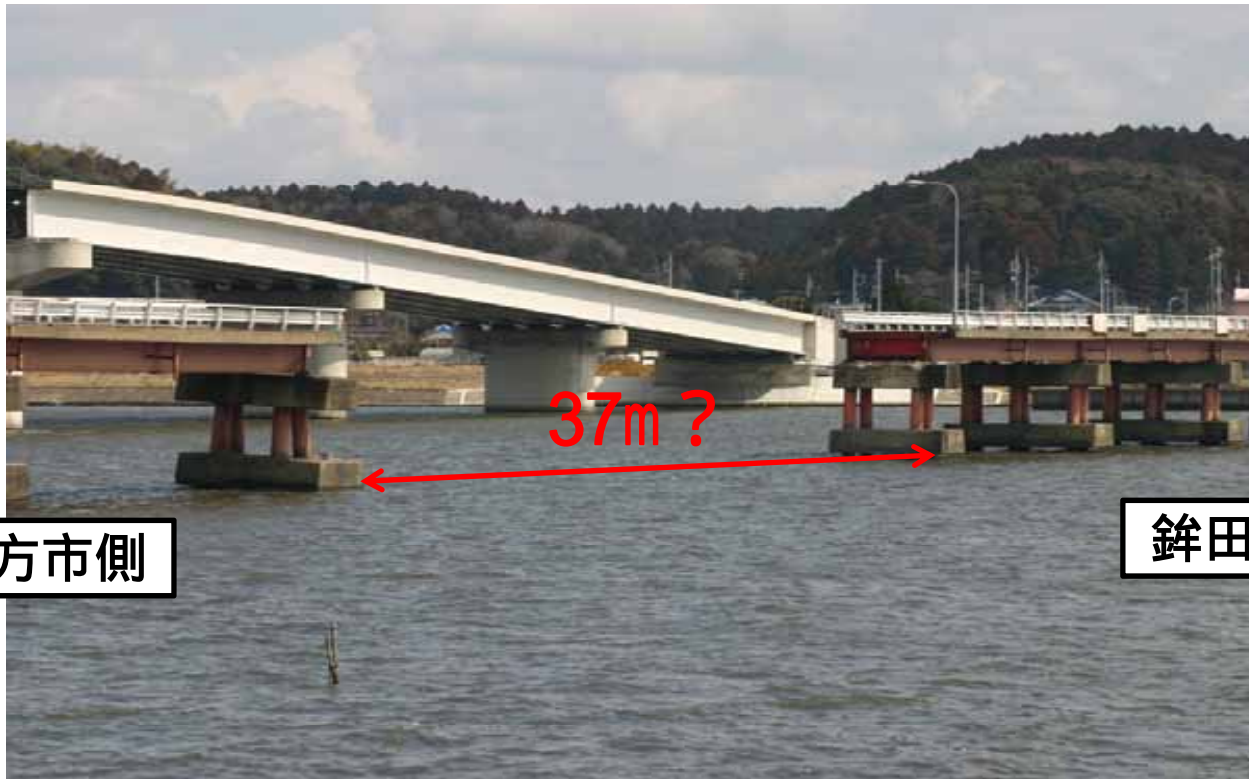
鹿行大橋の落橋 ~ 被害状況 ~

- ・鹿行大橋の中央部分が37m (60m?) にわたり崩落
- ・走行していた複数の車が約5 m下の湖に転落し、男性1名が死亡(報道発表)
- ・3径間分が橋脚とともに落橋した可能性がある

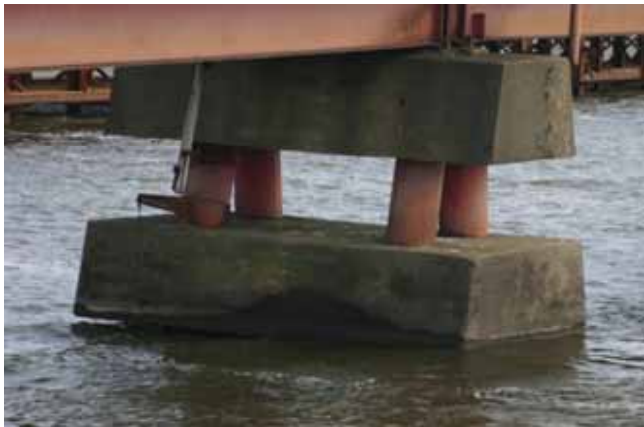
崩落していない部分

- ・行方市側の落橋部分が若干変形している
- ・銚田市側の橋脚のコンクリート部分に損傷がある

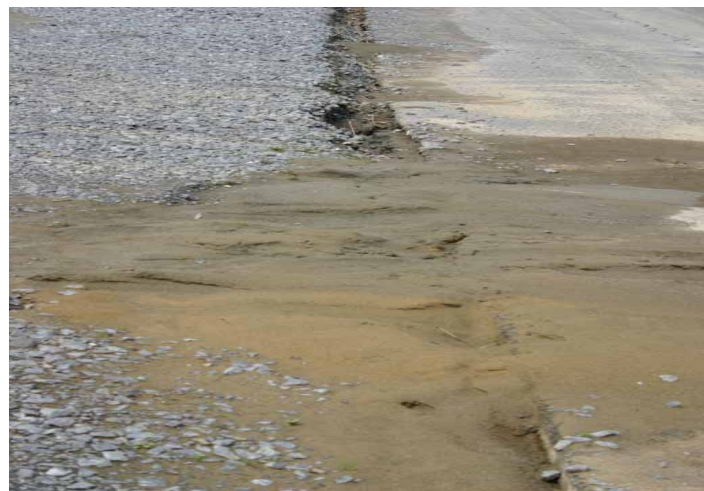
液状化によって
噴出したと思われる砂

- ・最大で20cmを超えるような割れ目
- ・側方流動のためか右側へ変形

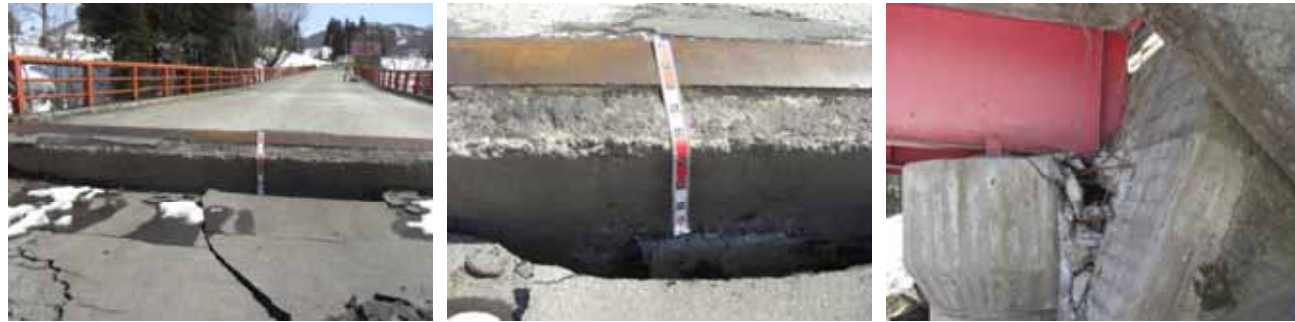
仲条橋

右岸側の橋台基盤がすべって(円弧すべり?)下がったため、スパンが縮まり、桁が橋台を突き崩し、また、中間橋脚上の支承から外れている。

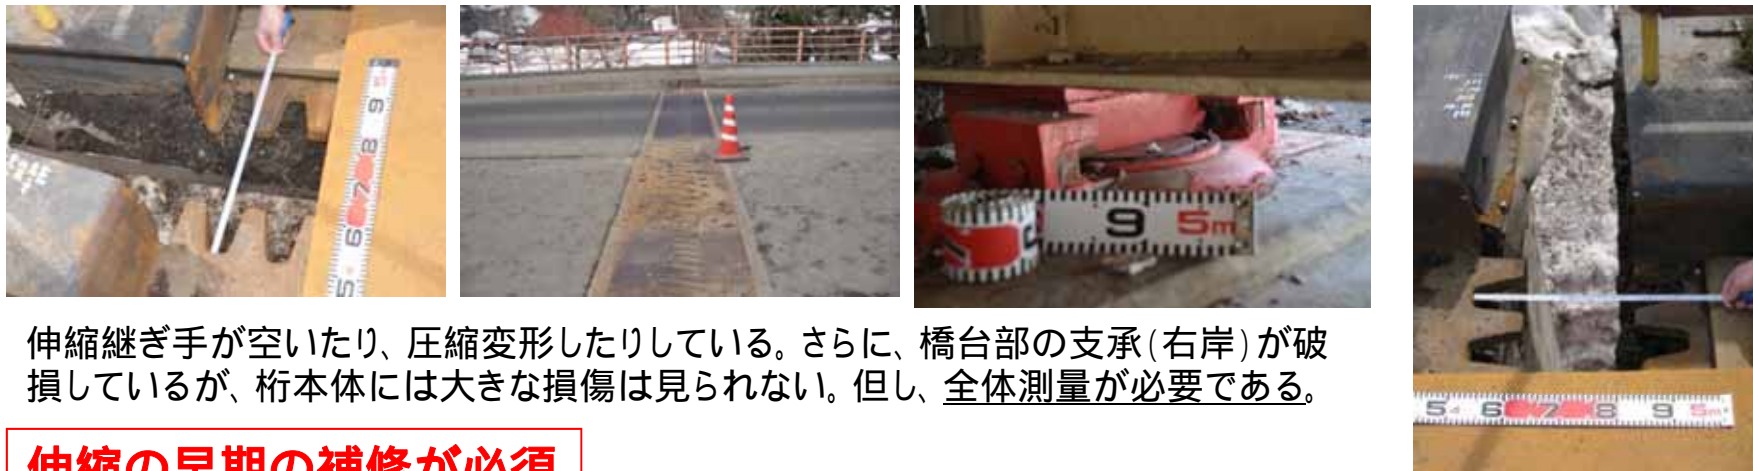
栄大橋

伸縮継ぎ手が空いたり、圧縮変形したりしている。さらに、橋台部の支承(右岸)が破損しているが、桁本体には大きな損傷は見られない。但し、全体測量が必要である。

伸縮継ぎ手の破損状況の注意点

1. 桁の温度伸縮

→ 桁の温度伸縮が出来ないために主桁・支承・下部工に応力が残留する

2. 車両通行による主桁たわみの阻害

伸縮の早期の補修が必須

「簡易鋼製ジョイント+乾式止水材」方式を提案

(半恒久的な対策にも対応可)

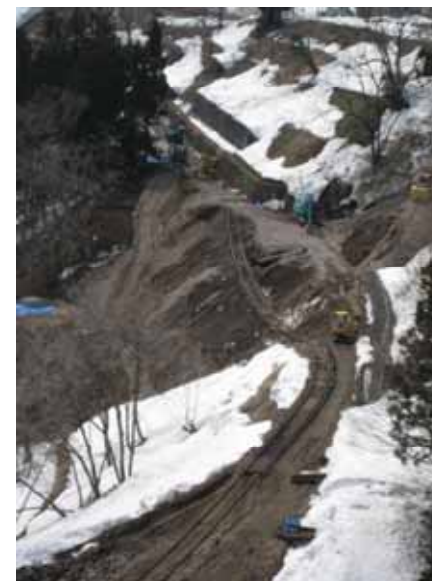
栄橋の下流に位置するところが損傷(橋台が少し下流にずれている)

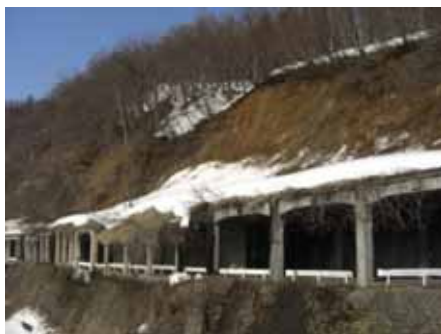
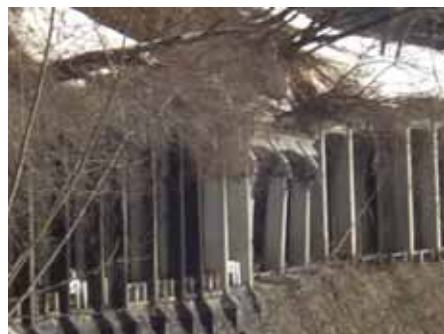
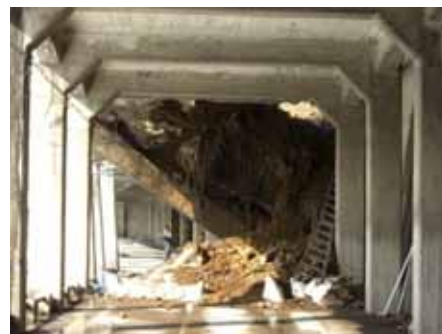
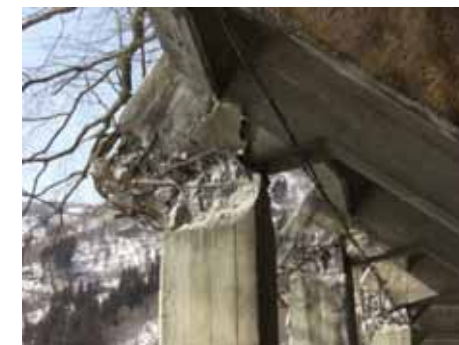
スノーシェットの破壊

一連のシェット(建設年次や形式が異なる)に崩落土砂(雪混じり)が衝突し、破壊。破壊状況から推定するに、荷重が少し谷側に押し出すように作用したと見られ、崩壊したシェットに接続するシェットにも柱部に大きなひび割れが観察された。

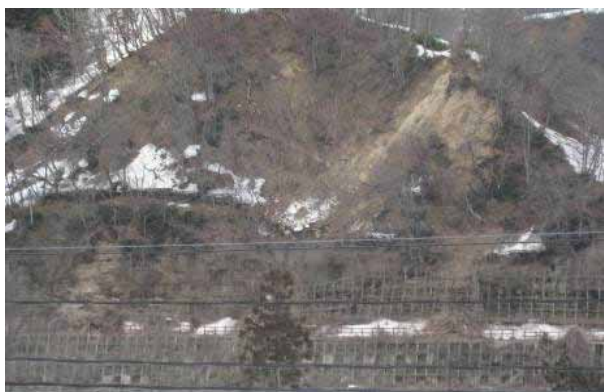
津南・信濃川左岸
河岸段丘斜面崩落により、雪崩予防柵や法
枠工などが破壊されている。

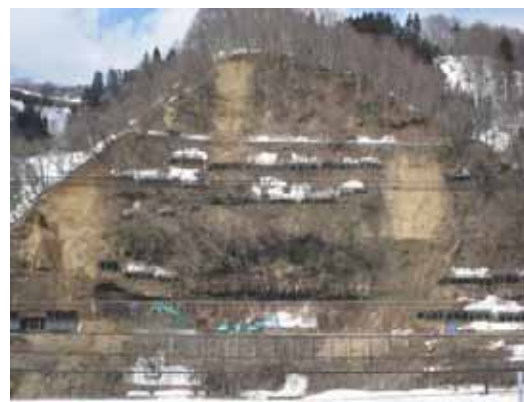
JR飯山線越後田中駅付近
河岸段丘斜面崩落により、雪崩予防柵や線路などが
破壊されている。鉄道については既に復旧工事が進め
られている。

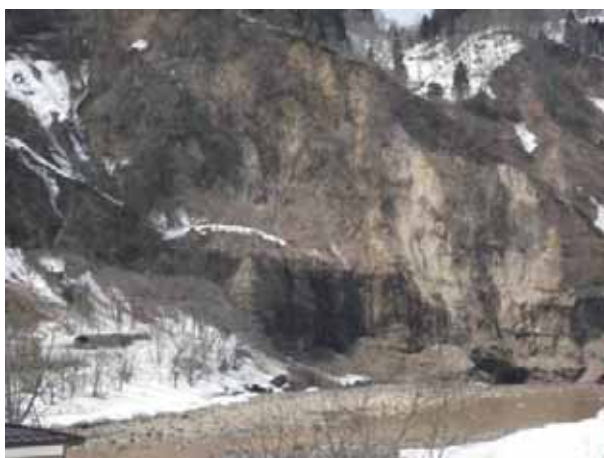
信濃川の中津川との合流点上流側左岸
河岸段丘斜面の崩落。左下のトンネルはJR飯
山線。

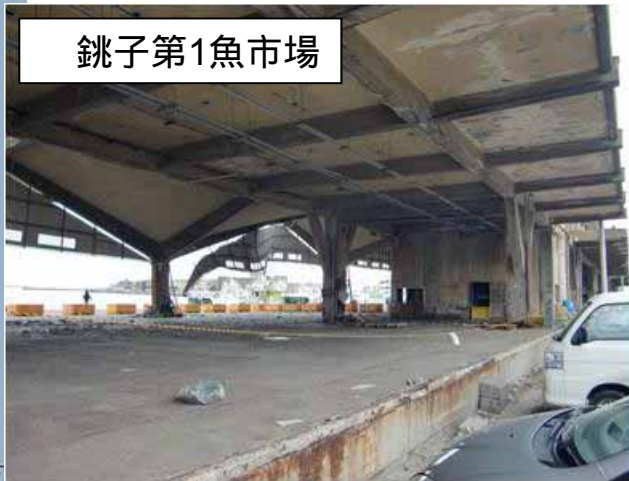
銚子第1魚市場

銚子市では、地震被害は第1魚市場で確認された。他の地点では津波による被害が踏査と聞き取り調査で確認した。

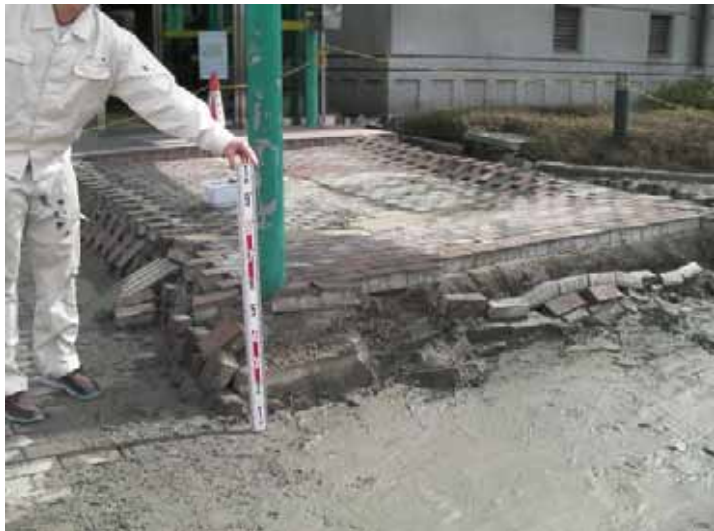
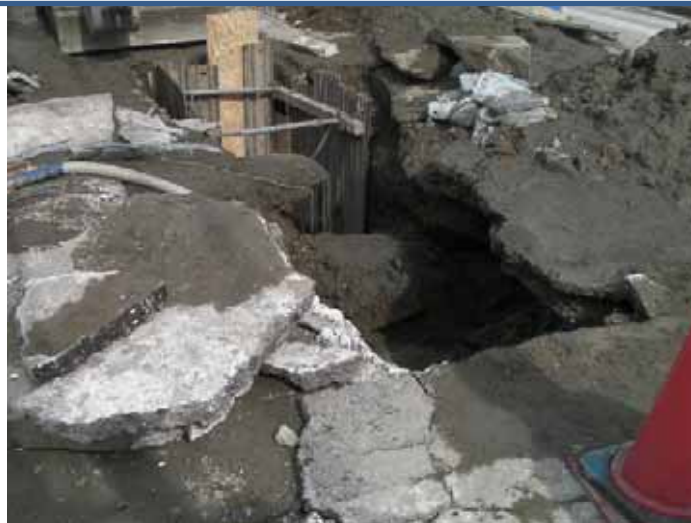
No.1 - 1 千葉市児童相談所

噴砂が見られ, 路面が陥没するなど, 液状化した痕跡があった

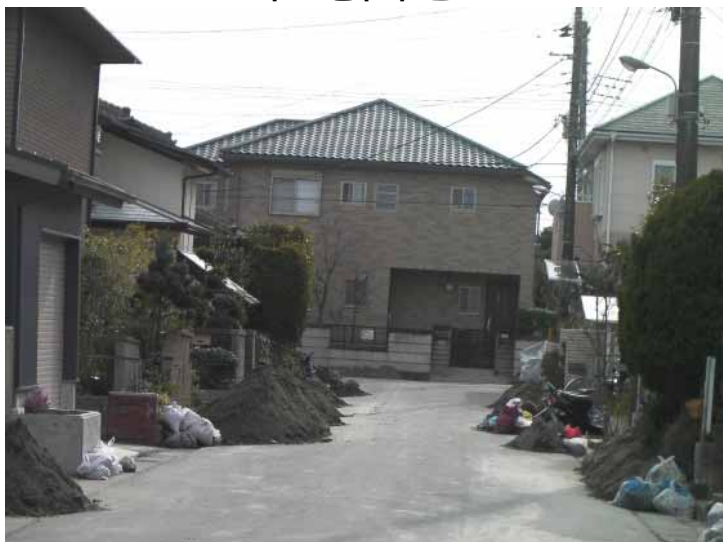
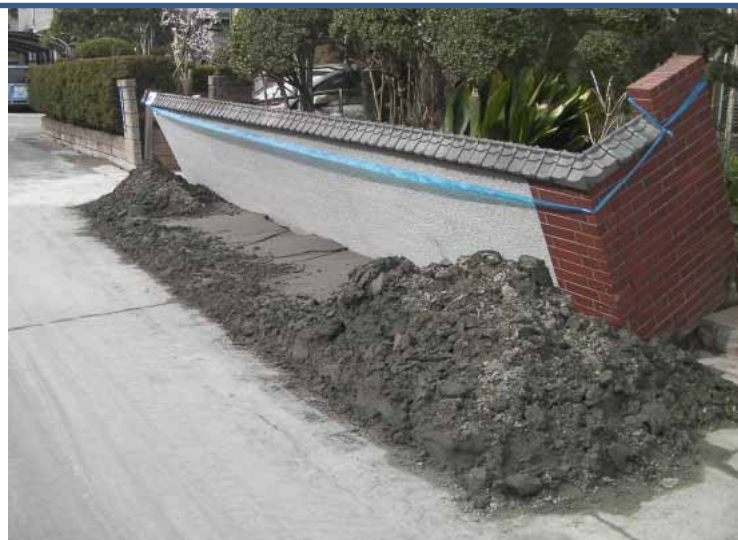
No.1 - 2 千葉市美浜区磯辺の住宅団地

噴砂が見られ, 住宅やブロック塀が傾斜するなど, 液状化した痕跡があった.

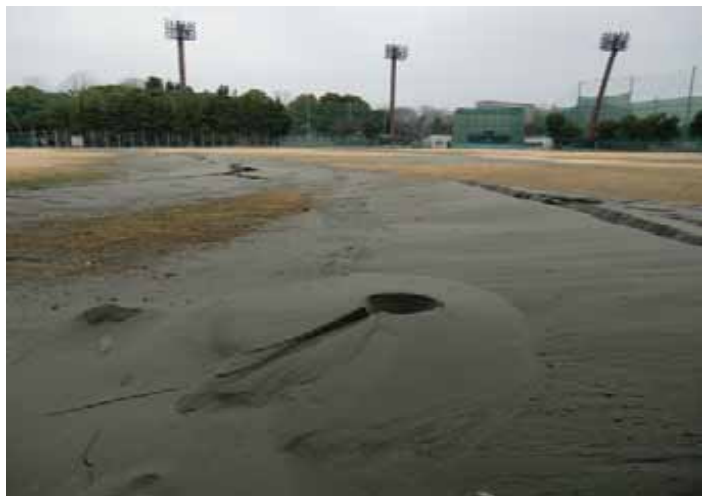
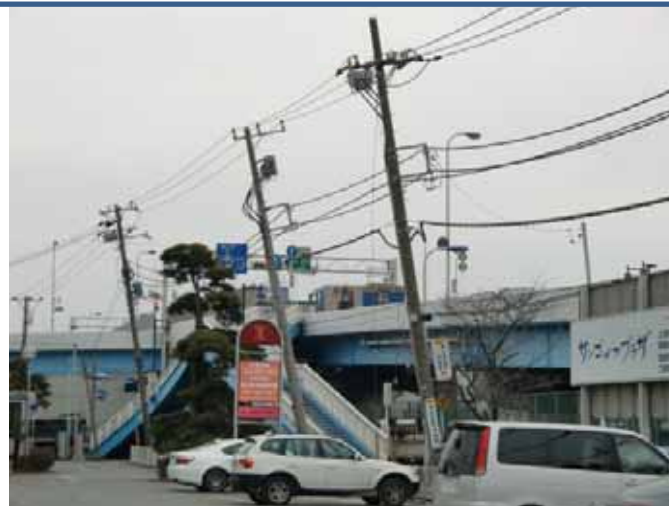
No.2 - 1 浦安市中央公園 と同公園南側道路を挟んだ 向かい側歩道

浦安市中央公園では、噴砂が見られ、路面が盛り上がり、グラウンドの照明灯が傾斜し、歩道が最大2m陥没していた。同公園南側道路の向かい側歩道では、電柱が傾斜し、噴砂が見られ、共に液状化した痕跡があった。

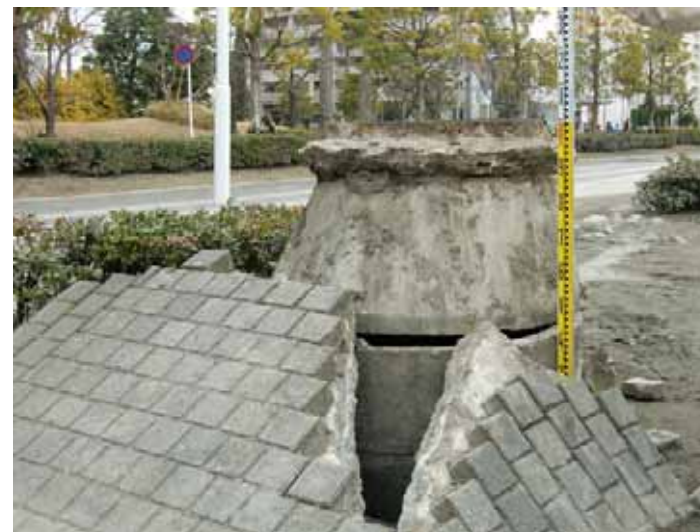
No.2 - 2 浦安市明海3丁目 の歩道

浦安市明海3丁目の歩道とその付近では、噴砂が見られ、複数のマンホールが浮き上がり、マンホールが最大210cm浮上るなどの液状化の痕跡があった。

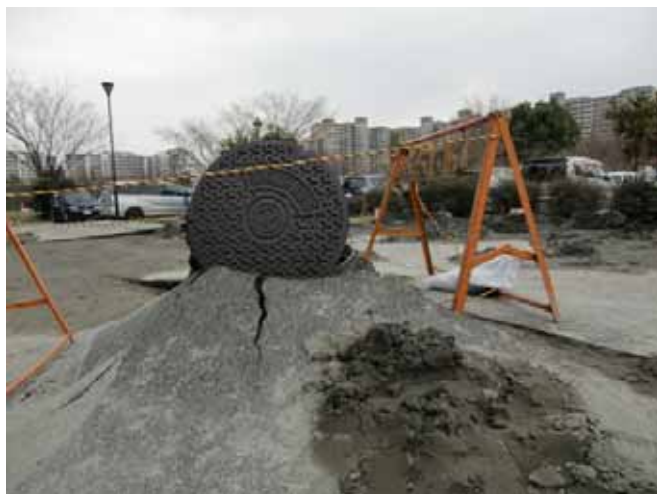
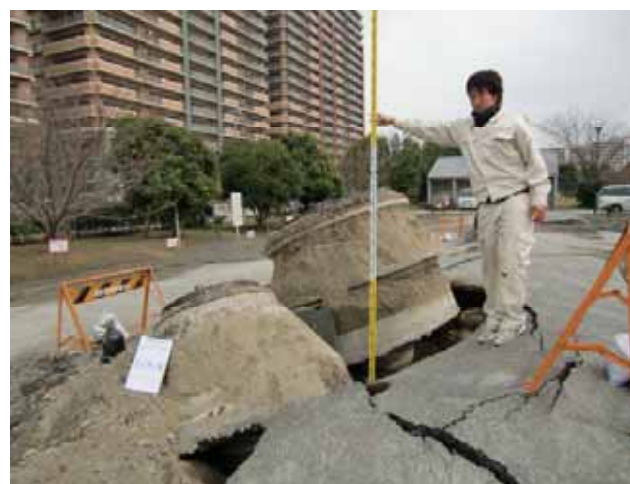
No.2 - 4 浦安市高洲中央公園

浦安市高洲中央公園では、噴砂が見られ、災害用貯水槽のマンホールが最大170cm浮上るなどの液状化の痕跡があった。

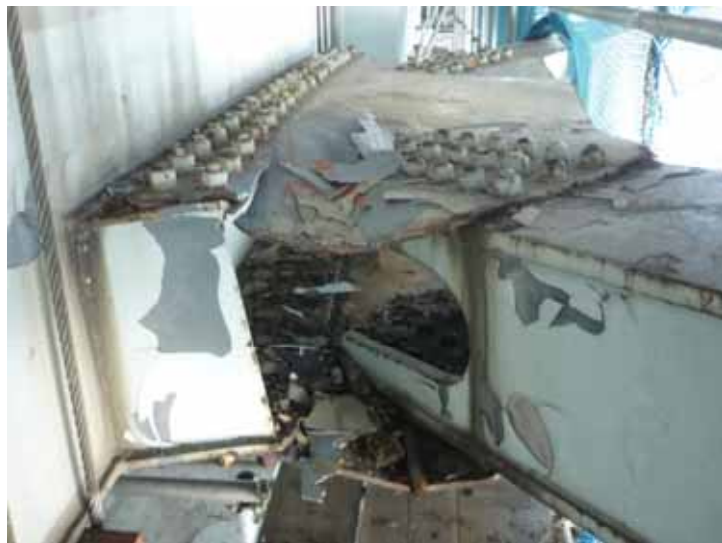
取付部材(横支材 - 下横構)の損傷

・構造部材を接続する部材が破断している箇所について取替えを実施

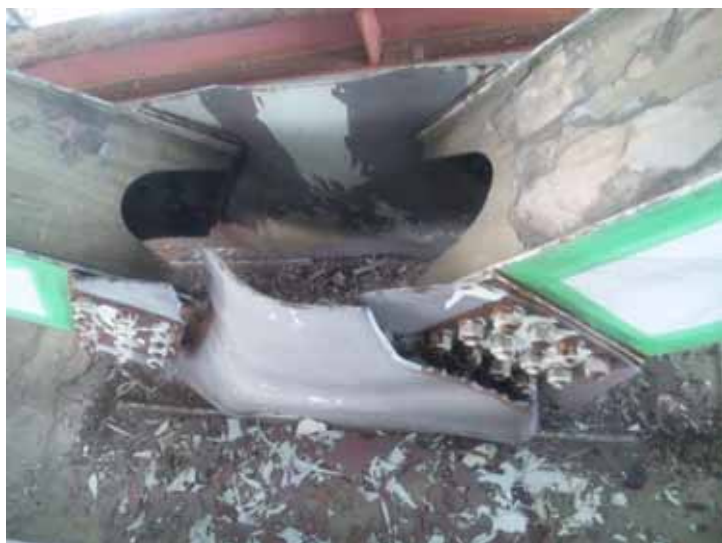
取付部材(横支材 - 対傾構)の損傷

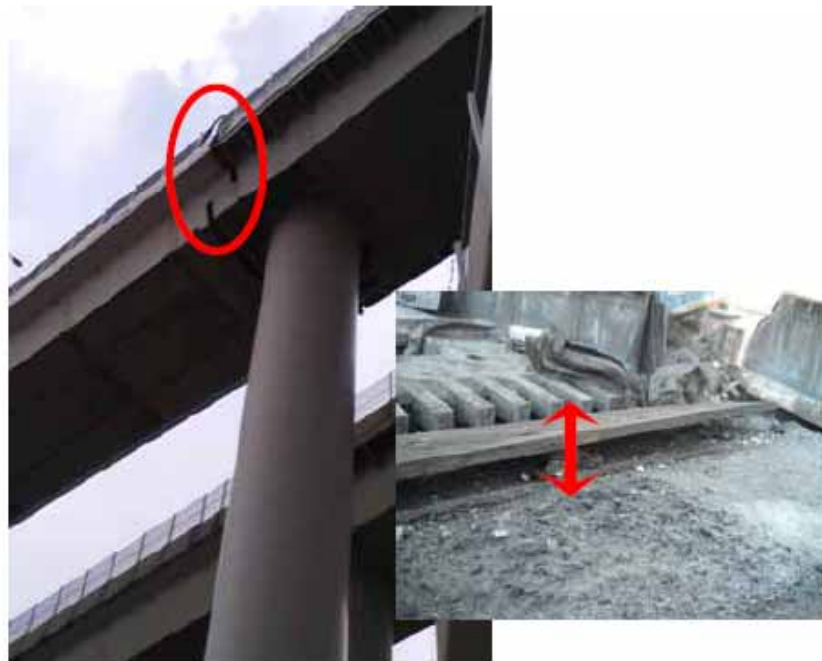
支承の脱落により路面が20cm段差
(大-206)

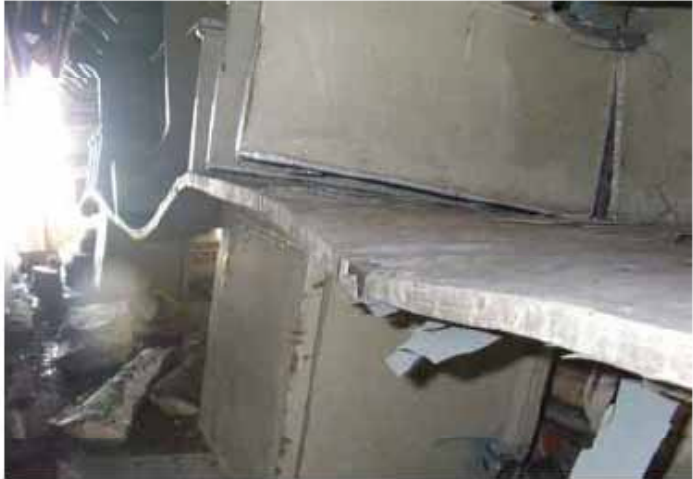
桁の変形

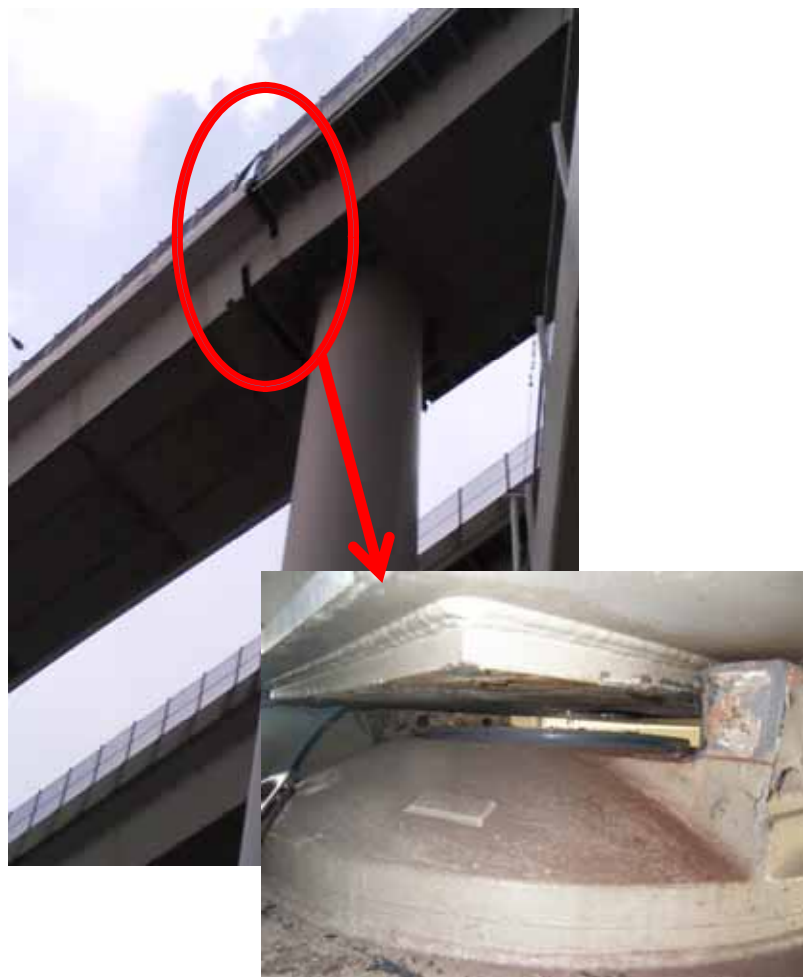
桁橋を支持する支承が脱落

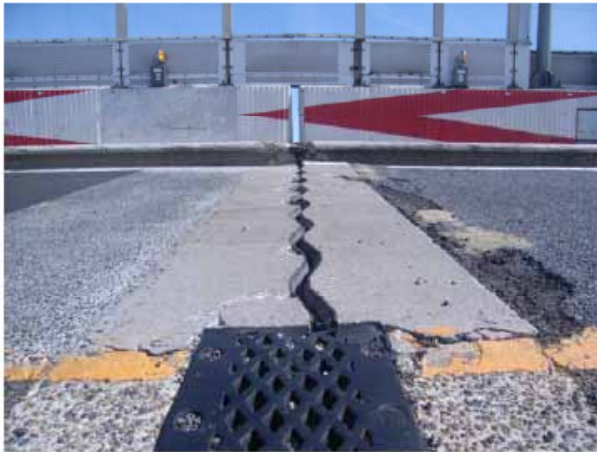
9号線 木場付近 (伸縮継手の損傷)

路面の段差・コンクリートの損傷

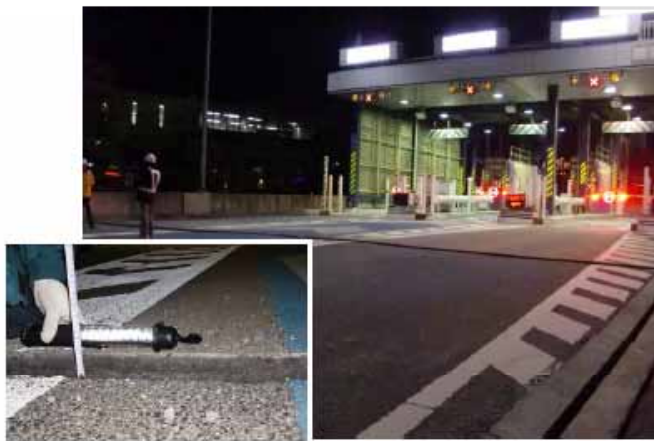
湾岸線 舞浜入口(料金所付近の損傷)

舗装の段差

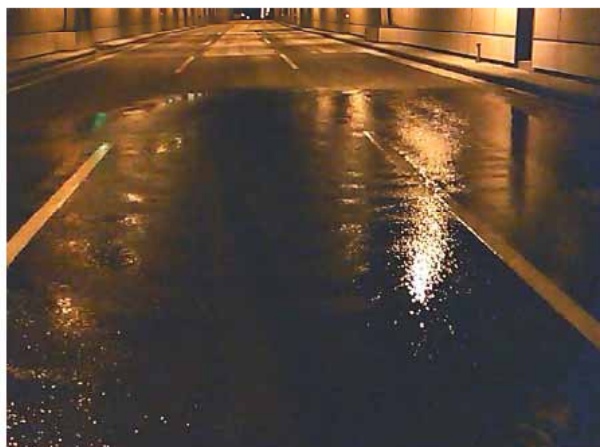
湾岸線 川崎航路トンネル (陸上部)

トンネル継目からの漏水
