2011年長野県北部地震被害調査報告（第一報）

長岡技術科学大学 豊田浩史

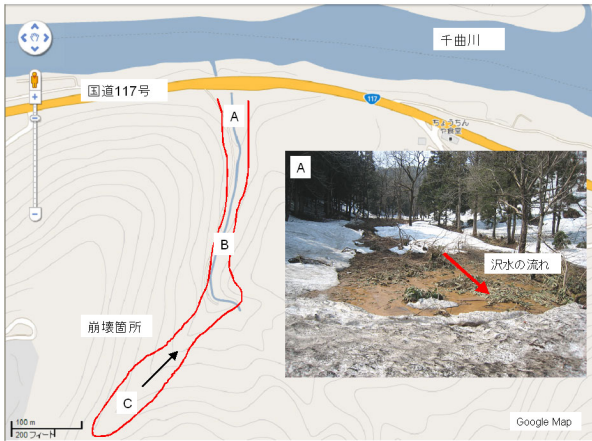
図2.2-1 七ヶ巻の崩壊箇所

国道117号線を走行中に、沢筋を赤茶色に濁った水が流れ出てきているのを確認した (図2.2-1中の写真)。場所は長野県下高井群野沢温泉村七ヶ巻 (なながまき) である。国道117号からは崩壊箇所が確認できなかったため、沢筋を登って調査を行った。途中、両岸には崩壊土砂が堆積しており、木がなぎ倒され、沢水が土砂を深く洗掘しているようであった (写真2.2-1)。重機が入ったとは思えないが、人工的に応急的な水路を確保し

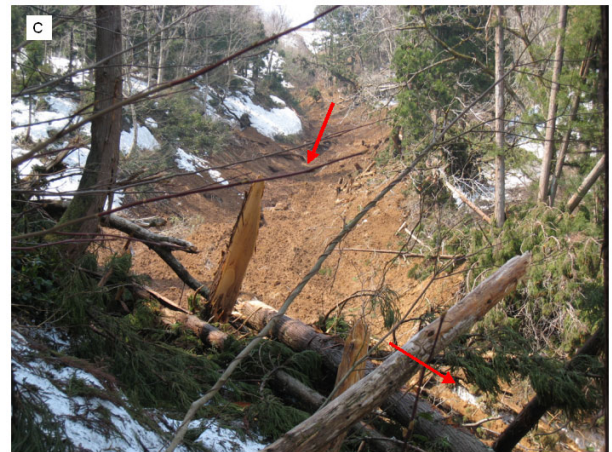
写真2.2-2 七ヶ巻の崩壊 (図2.2-1のC地点)

たと思わせるような洗掘であった。崩壊上部の写真を写真2.2-2に示す。崩壊は南西に折れ曲がった沢筋で起きており、崩壊した土砂が沢の岸に乗り上げ、木を倒しながら流下したと推測される。

崩積土砂は、かなり粘土質であり、軟らかい状態であるため、今後も洗掘が進んでいくと思われる。崩壊上部の不安定な土砂が崩れることにより土石流が発生する危険性があるため、早急な対策が必要であろう。

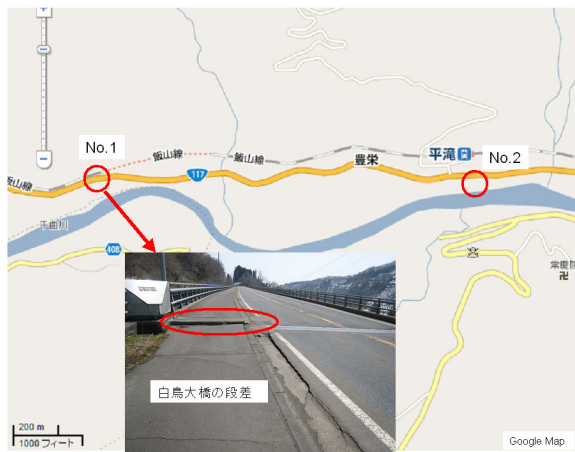
図2. 3-1 栄村豊栄の国道117号の被害箇所

長野県下水内群栄村豊栄の国道117号線を走行中に気づいた被害について報告する。被害箇所を図2.3-1に示す。図中のNo.1とNo.2の箇所です。No.1の箇所に見られた白鳥大橋の歩道の段差を示してある。橋梁のアバットと盛土の接合部ではよく見られる被害であるが、ここでは軽微なものであった。

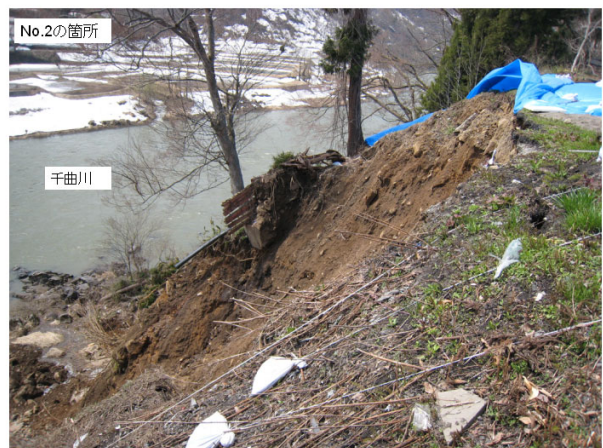
写真2. 3-3 国道117号の被害箇所（図2. 3-1のNo. 2の箇所）

No.2の箇所では、千曲川に隣接する急崖で、薄く剥がれ落ちるように斜面が崩壊している箇所があった (写真2.3-3)。この崖に隣接して民家も建っているため、早急の対策が必要であろう。

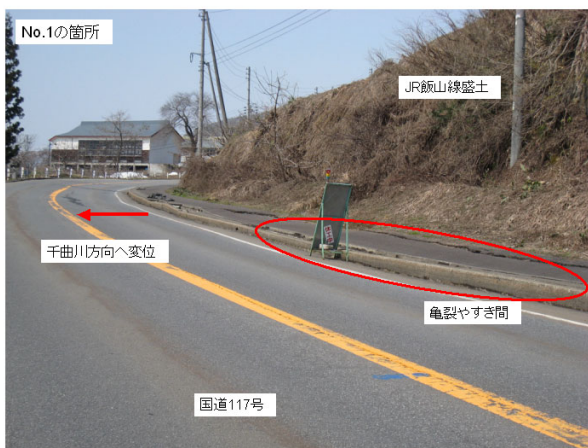
写真2. 3-1 国道117号の被害（図2. 3-1のNo. 1の箇所）

この周辺の国道は、写真2.3-1に見られるように、千曲川方向に変位しており、道路には亀裂やアスファルトの亀裂が見られる。国道の盛土部が地震により変位したと思われる。JR飯山線の盛土が隣接しているが、大きな被害は見られない。写真2.3-2にJR飯山線の擁壁を示す。盛土自体に大きな変状は見られないが、擁壁は被害を受けていることがわかる。

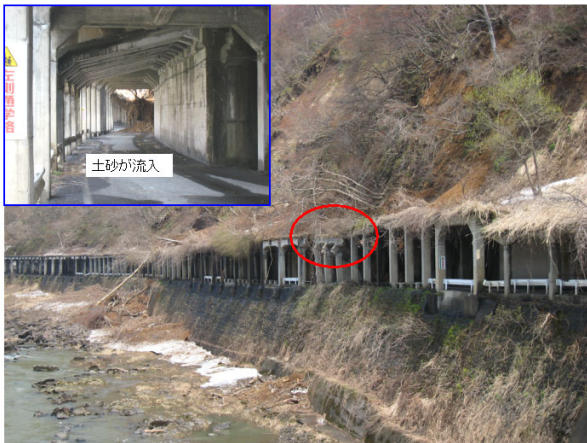
写真2.4-1 覆道の被害 (図2.4-1のNo. 1の箇所)

JR飯山線の横倉駅周辺で調査を行った。図2. 4-1において、No.1～No.4の箇所の被害をここでは取り扱う。この図中には、栄大橋の被害写真と森宮野原駅周辺（No.5, No.6）も示してある。写真2. 4-1にNo.1の箇所における覆道（スノーシェッド）の被害を示す。斜面の表層が崩れ落ちており、覆道が崩壊してしまった箇所もある。

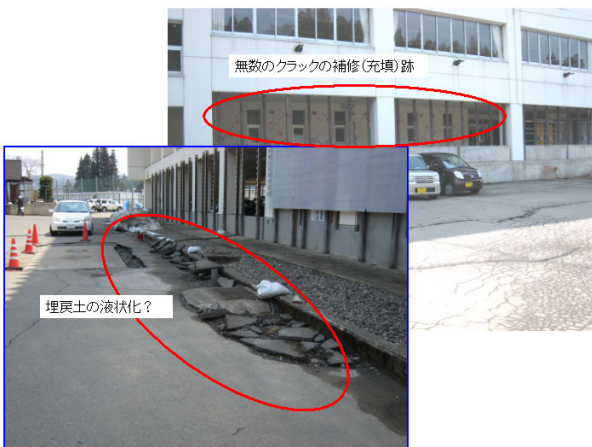
写真2.4-2 栄小学校の被害 (図2.4-1のNo. 2の箇所)

写真2. 4-2に栄村立栄小学校（旧北信小学校）の被害を示す（No.2の箇所）。小学校1階の壁には無数のクラックを補修（充填）した跡が見える。また、埋戻土が液状化したような跡も見られる。写真2. 4-3に栄小学校周辺の民家を示す（No.2の箇所）。畑には段差ができており、木造の建家は

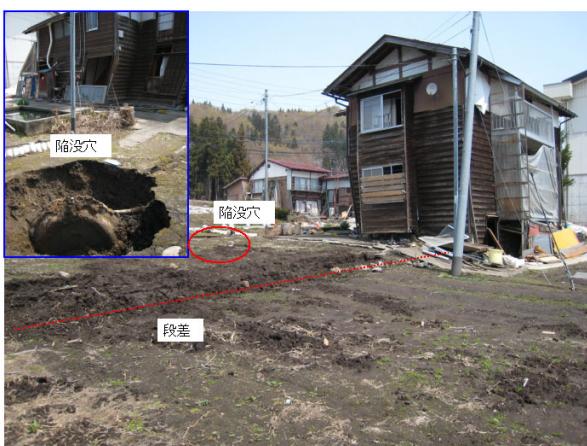
写真2.4-3 栄小学校周辺の被害 (図2.4-1のNo. 2の箇所)

大きく傾いてしまっている。畑には陥没穴も見られたが、昔の井戸ではないかと思われる。

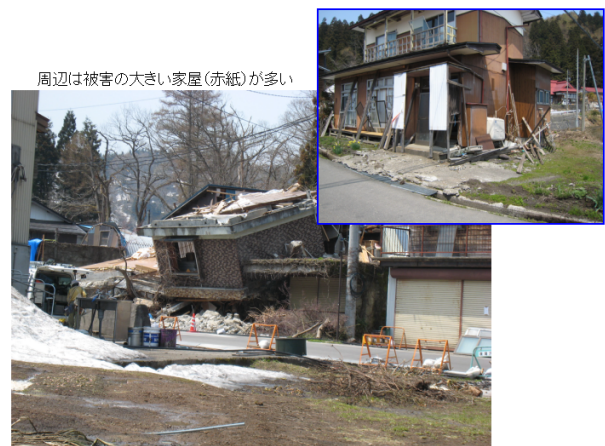
写真2.4-4 民家の被害 (図2.4-1のNo. 3の箇所)

写真2.4-4に横倉駅周辺の民家の被害を示す (No.3の箇所)。この周辺には多くの民家が被害を受けていたが、造成のため、盛土をしたと推測される箇所が特に大きく被害を受けているようである。

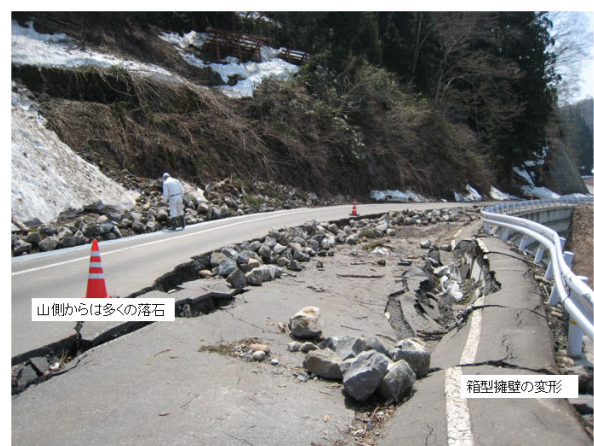
写真2.4-5 箱形擁壁の被害 (図2.4-1のNo. 4の箇所)

写真2.4-5、写真2.4-6には、No.4の箇所における道路の被害を示す。箱形擁壁が多用されていたが、千曲川方向へ大きく変形する被害も見られた。しかしながら、写真2.4-6にあるように、箱形擁壁は通常の盛土よりは法肩の変位が小さく、被害が軽微である箇所も見られる。固定しない柔な構造ではあるが、ある程度の耐震性はあるものと思われる。周辺には斜面から水が湧き出ている箇所も確認できたため、地下水が集まりやすい斜面が弱点になると推測される。

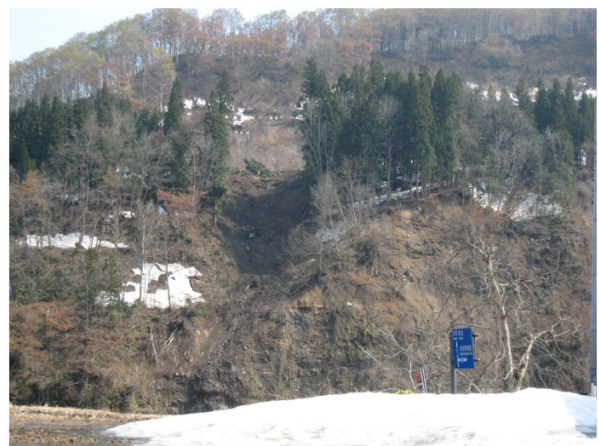
写真2.5-3 斜面の崩壊 (図2.4-1のNo.6の箇所)

JR飯山線の横倉駅周辺で調査を行った。図2.4-1の、No.5、No.6の箇所の被害をここでは取り扱う。写真2.5-1に森宮野原駅 (No.5) の被害を示す。駐車場において、埋戻土の液状化が発生し、埋設管に沿って沈下した跡が見られた。駅のホームも被害を受けたということであるが、すでにきれいに修復されていた。写真2.5-2に森宮野原駅前の民家の被害を示す。道路と宅地基礎との間にすき間ができており、民家の裏にまわってみると、なだらかなスロープとなっており、民家は簡易な擁壁で囲んで造成されたところに建てられたようである。この造成箇所の変状が被害の原因であると考えられる。写真2.5-3には、No.6の箇所に確認された斜面崩壊を示す。崩壊現場近くまでは立ち入らなかったが、急崖で風化した部分が崩れ落ちたように見受けられる。

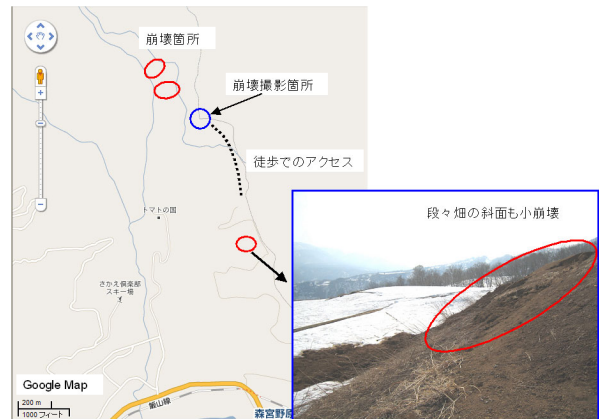
図2.6-2 崩壊箇所へのアクセス

ことである（写真2.6-1）．導流堤建設のための調査ボーリングや大型土嚢を積むなどして、応急措置がとられていた．天然ダムが崩壊して、大規模な土石流が発生すれば、かなり危険な場所となりそうである．写真2.6-1に見られるように、トマトの国からでは、崩壊箇所は確認できるものの、天然ダムは確認できなかったため、図2.6-2のルートにより崩壊地へのアクセスを試みた．図中には途中の段々畑において生じていた崩壊の写真も示してある．大分雪も少なくなってきており、今後このような小崩壊も明らかになってくるものと思われる．

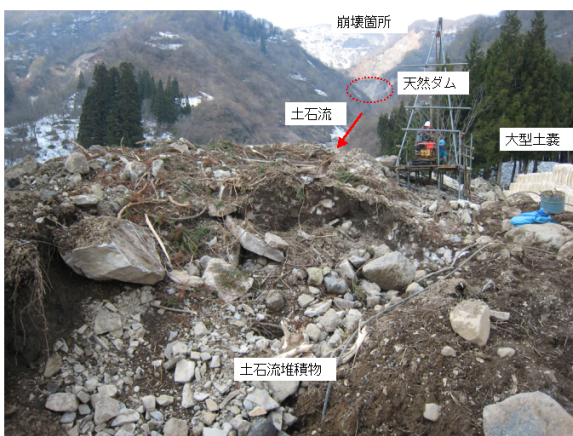
写真2.6-1 乗り上げた土石流堆積物（トマトの国より撮影）

栄村北信の中条川上流の東入沢川において、天然ダムを形成する斜面崩壊が発生した。この崩壊は、土木研究所土砂管理グループ雪崩・地すべり研究センターにより報告されている。図2.6-1に崩壊箇所を示す。この斜面崩壊で土砂が雪を巻き込みながら、川を流下した。地震発生日の朝の6時頃には、崩壊地の下流800mほどのところに位置する温泉宿泊施設「トマトの国」において、土石流堆積物が乗り上げているのが確認できたとの

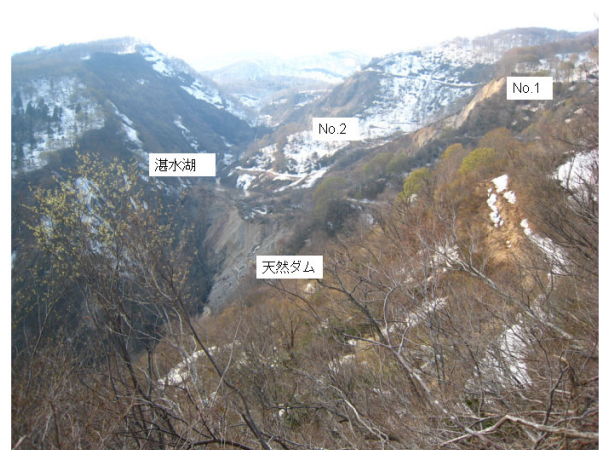
写真2.6-2 北信の斜面崩壊（全景）

写真2.6-2に崩壊の全景を示す．崩壊地は鮮新世の魚沼層群相当の安山岩質凝灰角礫岩等の岩石から成っている．走向方向から流れ盤方向にNo.1の斜面がずれ落ちるような形で崩れ落ち、谷を塞いで天然ダムを形成している．その上には潜水湖が形成されている．崩壊は長さ200～300m程度、幅も100mを超えているようである．深さは明確でないものの、土石流などからかなりの土砂移動があったと推測される．奥にもNo.1と同程度の崩壊した跡（No.2）が見られる．

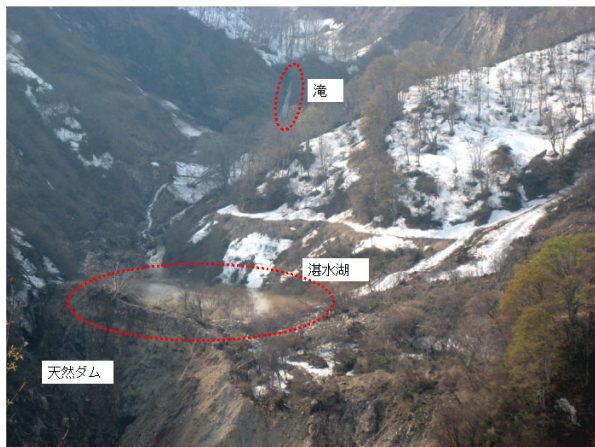
写真2. 6-3 北信の斜面崩壊（湛水湖上部）

写真2. 6-3に湛水湖の上部を拡大した写真を示す。湛水湖の上部に勢いよく流れ落ちる滝が確認できる。この場所からは確認できなかったが、No.2の崩壊によっても天然ダムが形成されている可能性はある。

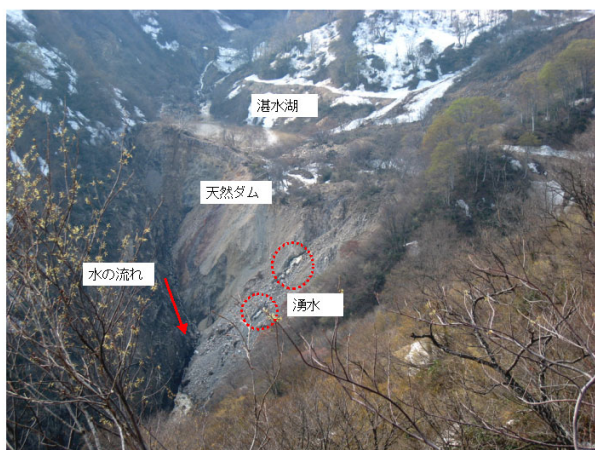
写真2. 6-4 北信の斜面崩壊（湛水湖下部）

写真2. 6-4に湛水湖の下部を拡大した写真を示す。天然ダムの崩壊斜面側から、勢いよく水が流れ出ている湧水が確認できる。逆方向からも水が下流に流下しているのが確認できる。切り立った斜面であり、対策が難しいと思われるが、土石流の発生には十分に注意しておく必要がある。
