土木学会関東支部災害調査

令和元年千葉県豪雨災害調査
(千葉県佐倉市周辺)

令和元年11月21日実施

中央大学

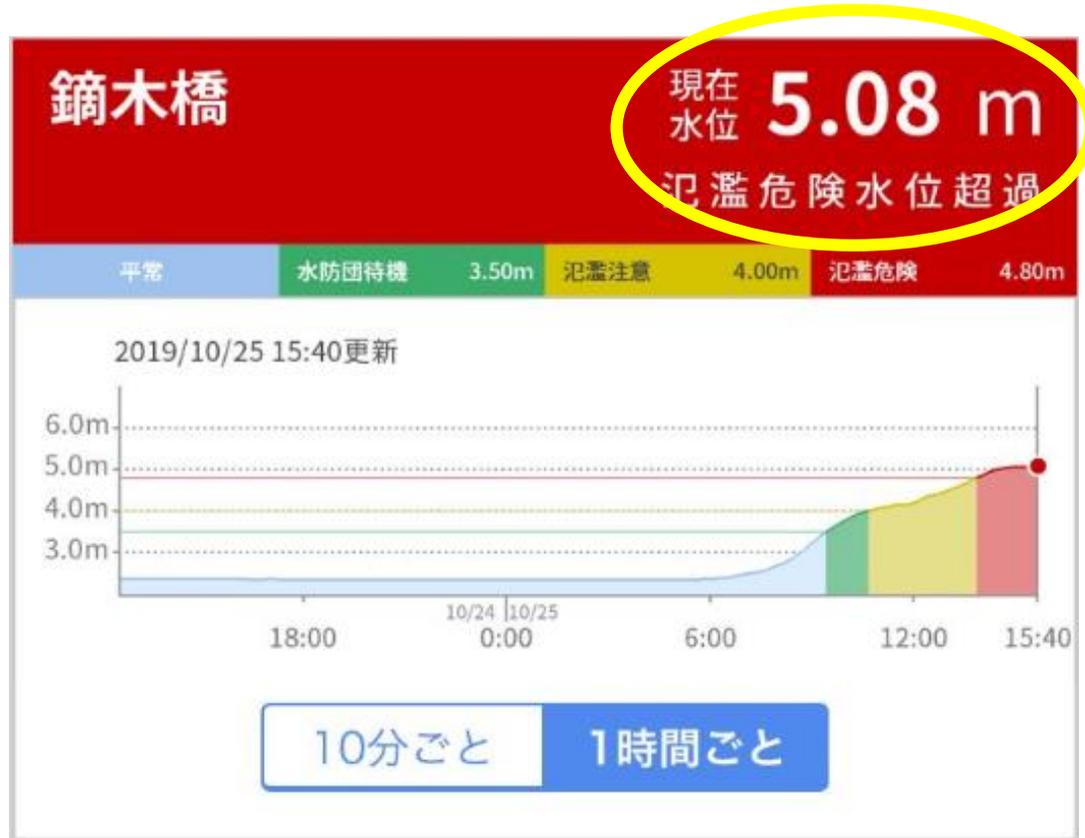
水位計の様子 (11月21日撮影)

佐倉市を流れる高崎川に
かかる水位計
氾濫危険水位を超過

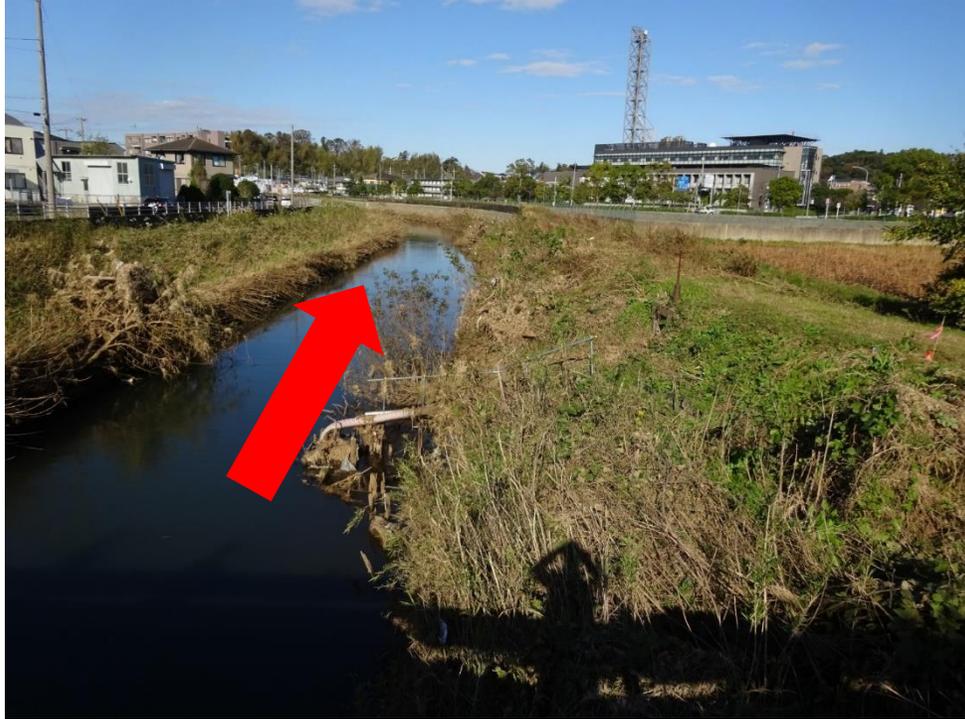
A地点

川上から川下に向け木が
傾いている

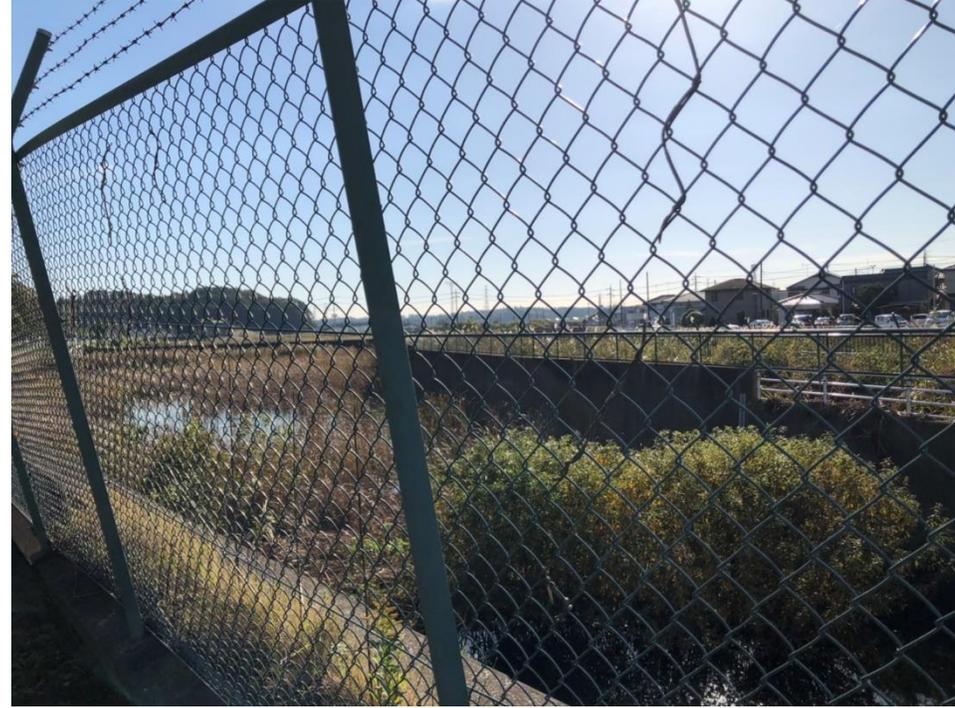
B地点

高崎川沿いには調整池が
あり、豪雨発生時に機能
したと見れる

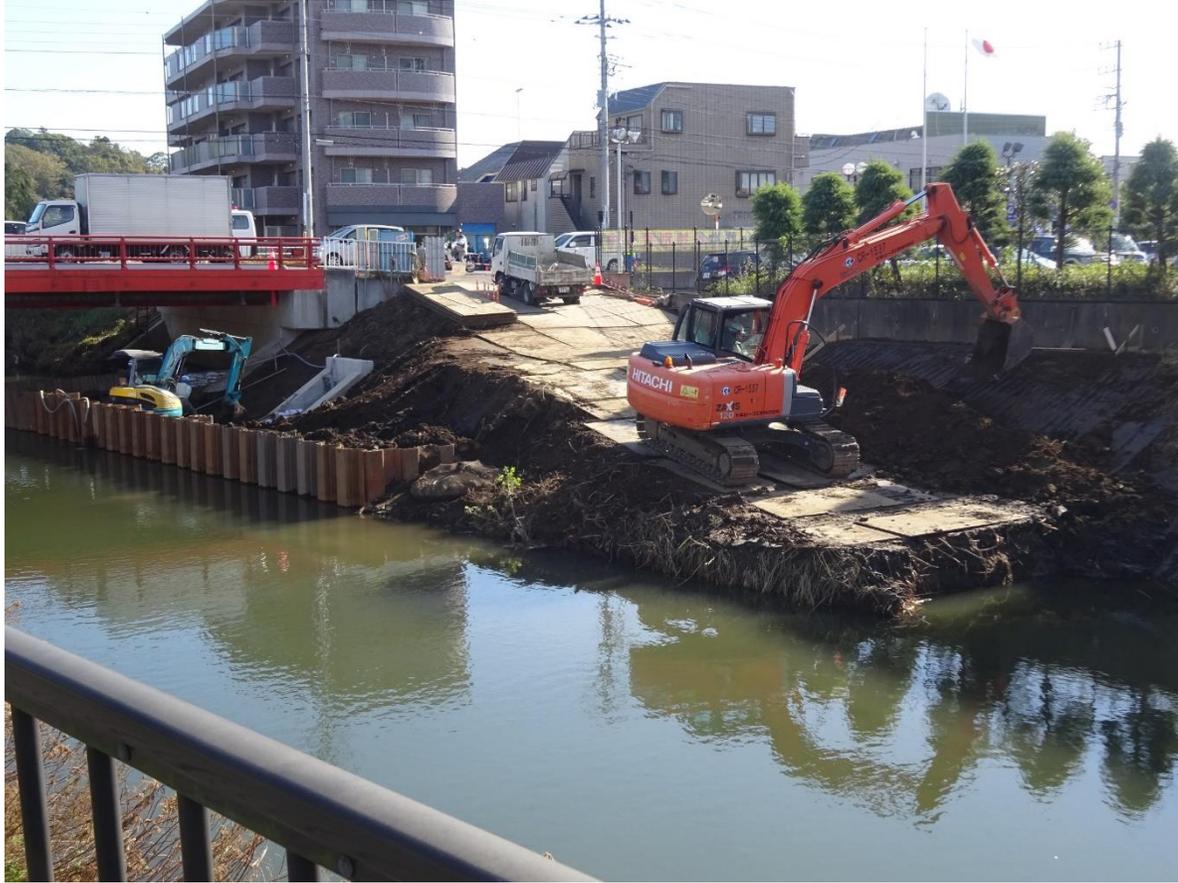
C地点

堤防の修復工事？

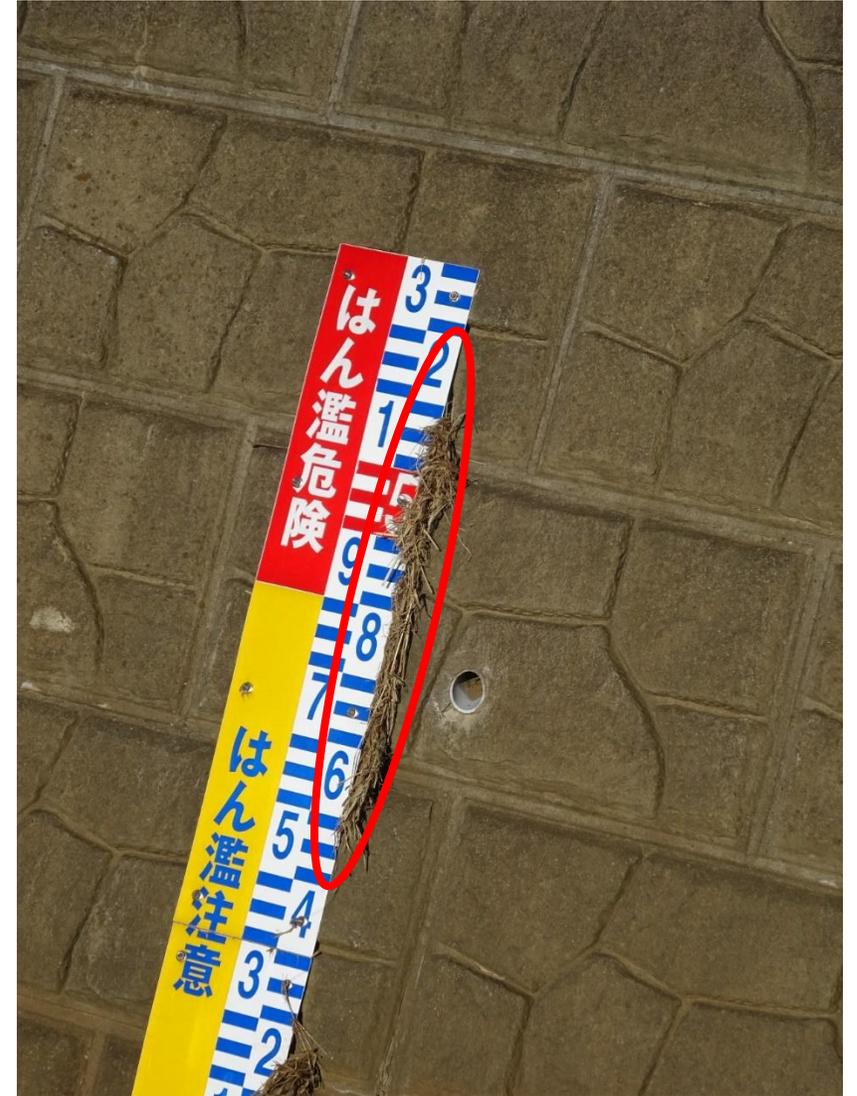
氾濫危険水位まで到達している

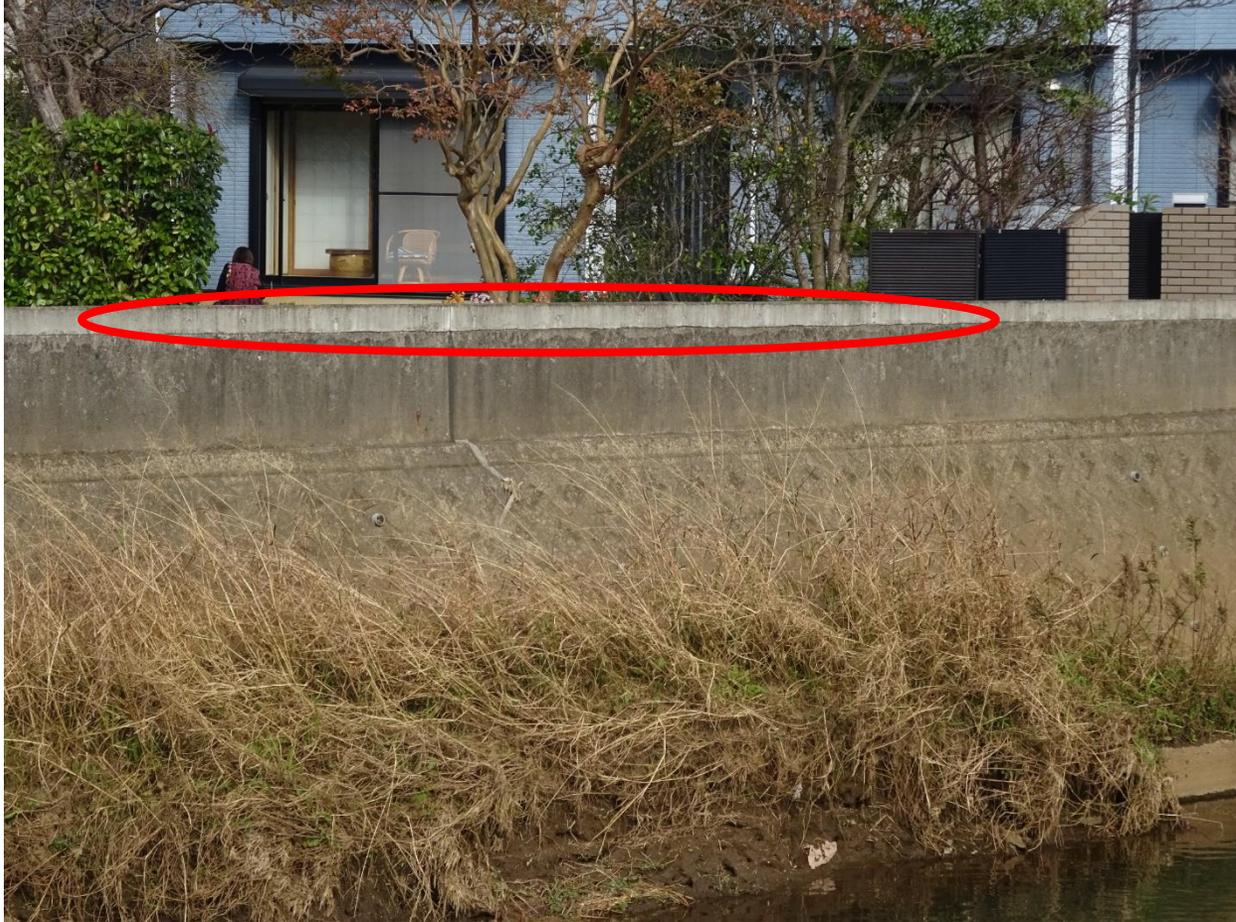
< 高崎川・樋野口橋付近 >

上から6・7cmのところまで水位が上がった。垂直避難した。

堤防を継ぎ足していることが予測でき、今回それによって氾濫を免れたと考えられる。

左岸側の堤防をコンクリートに変えたほうが良いのでは？という意見

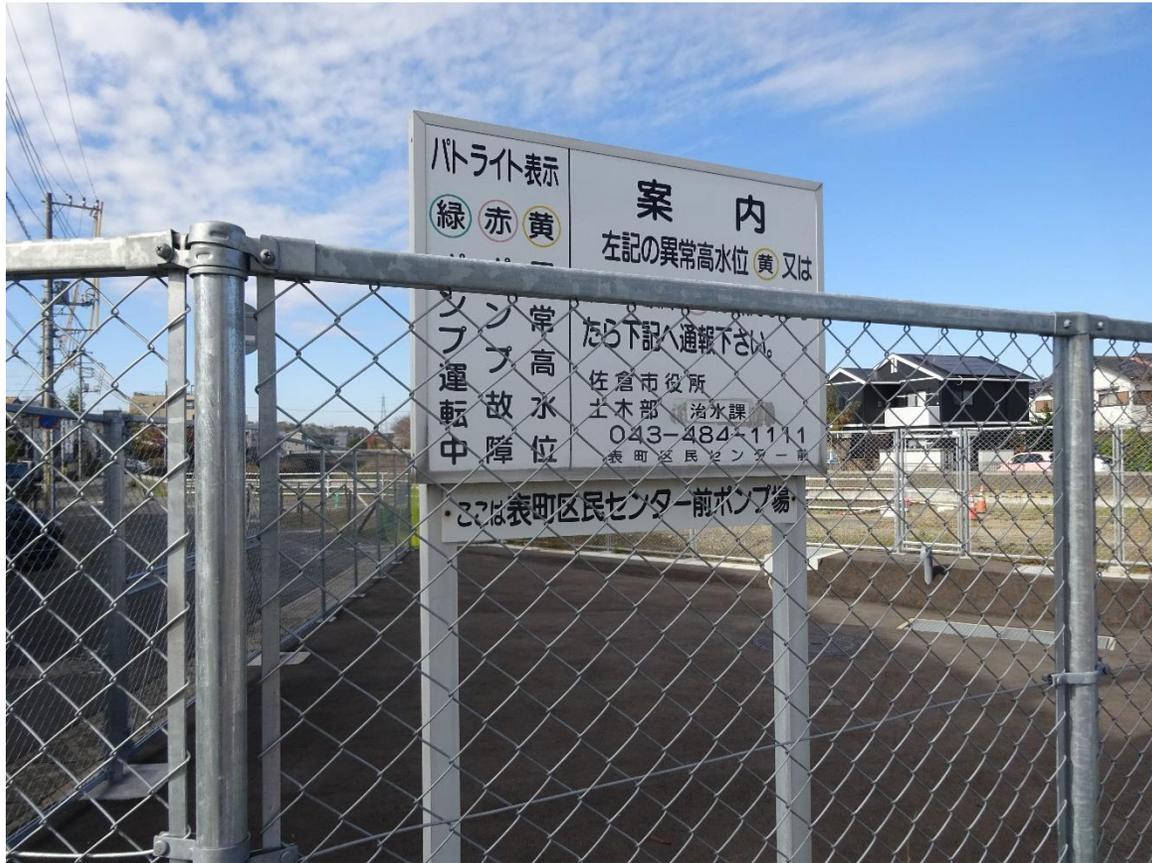
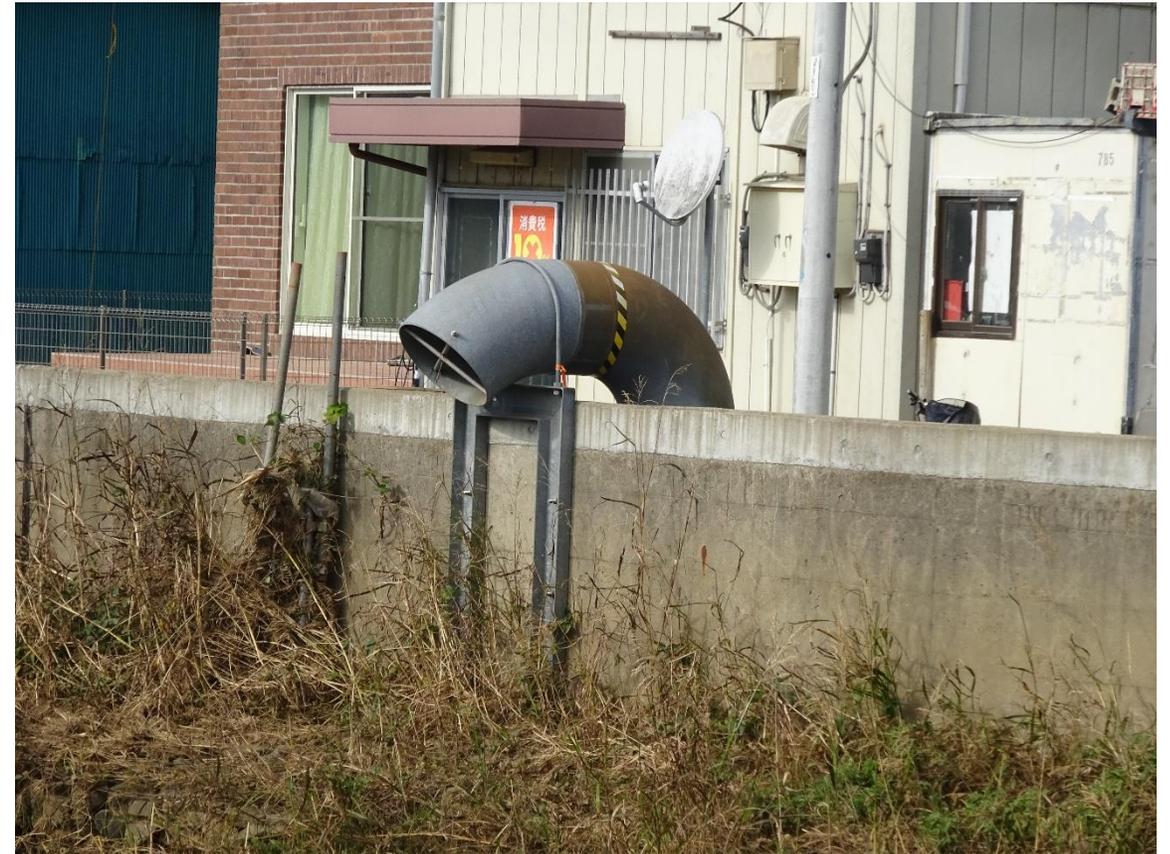
< 高崎川・樋野口橋付近 >

佐倉市役所の治水課の方によれば・・・
豪雨発生時ポンプ施設はフル稼働

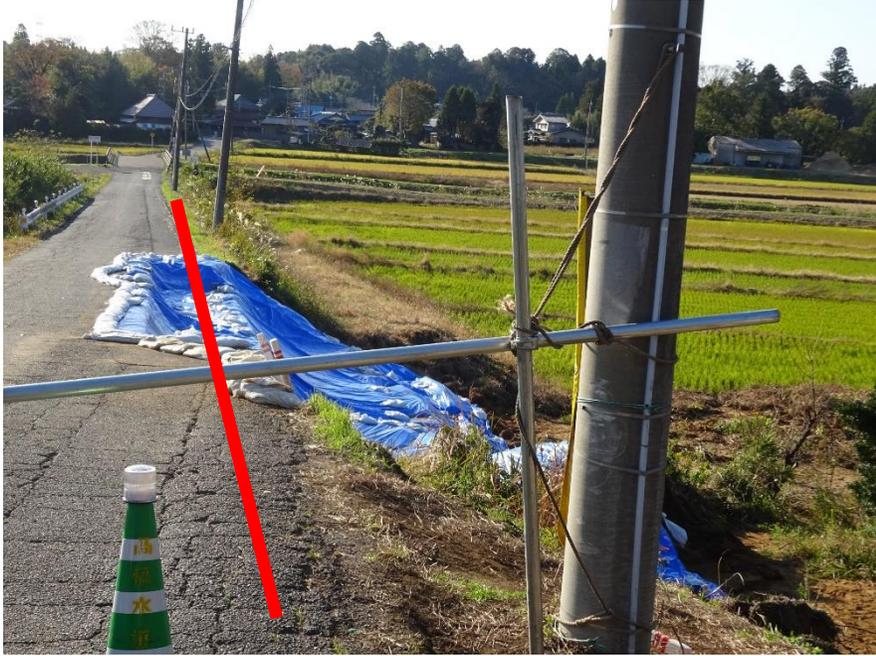
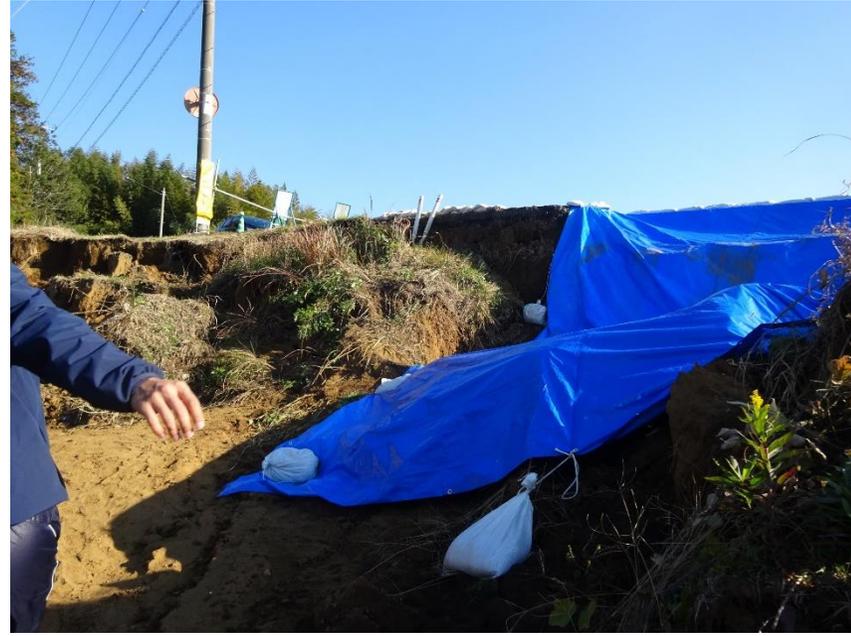
< 鹿島側流域・谷当橋近く >

不同沈下→盛土崩壊？

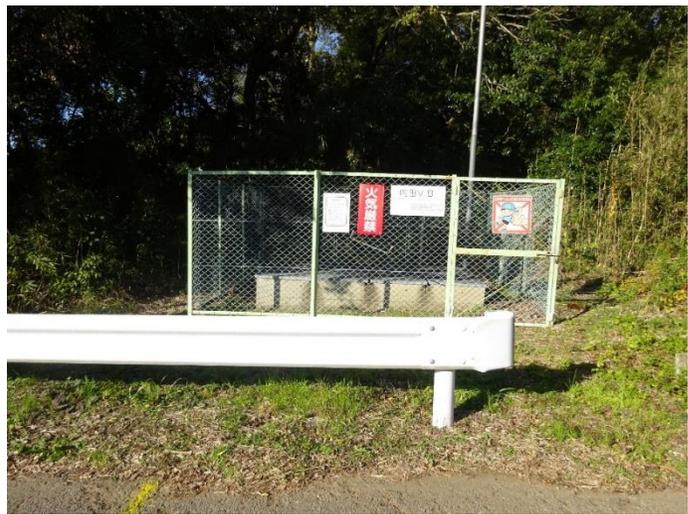
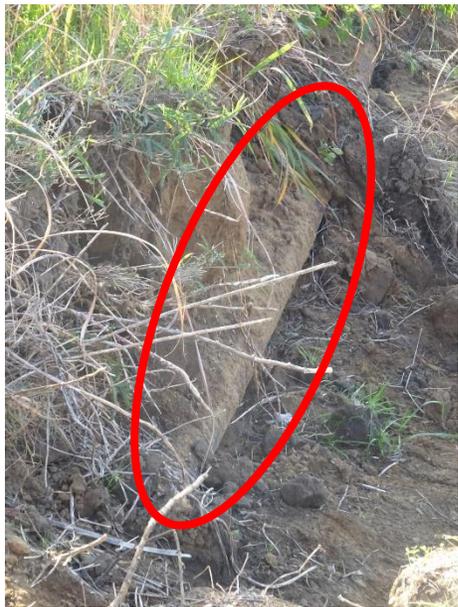
天然ガスのパイプライン？

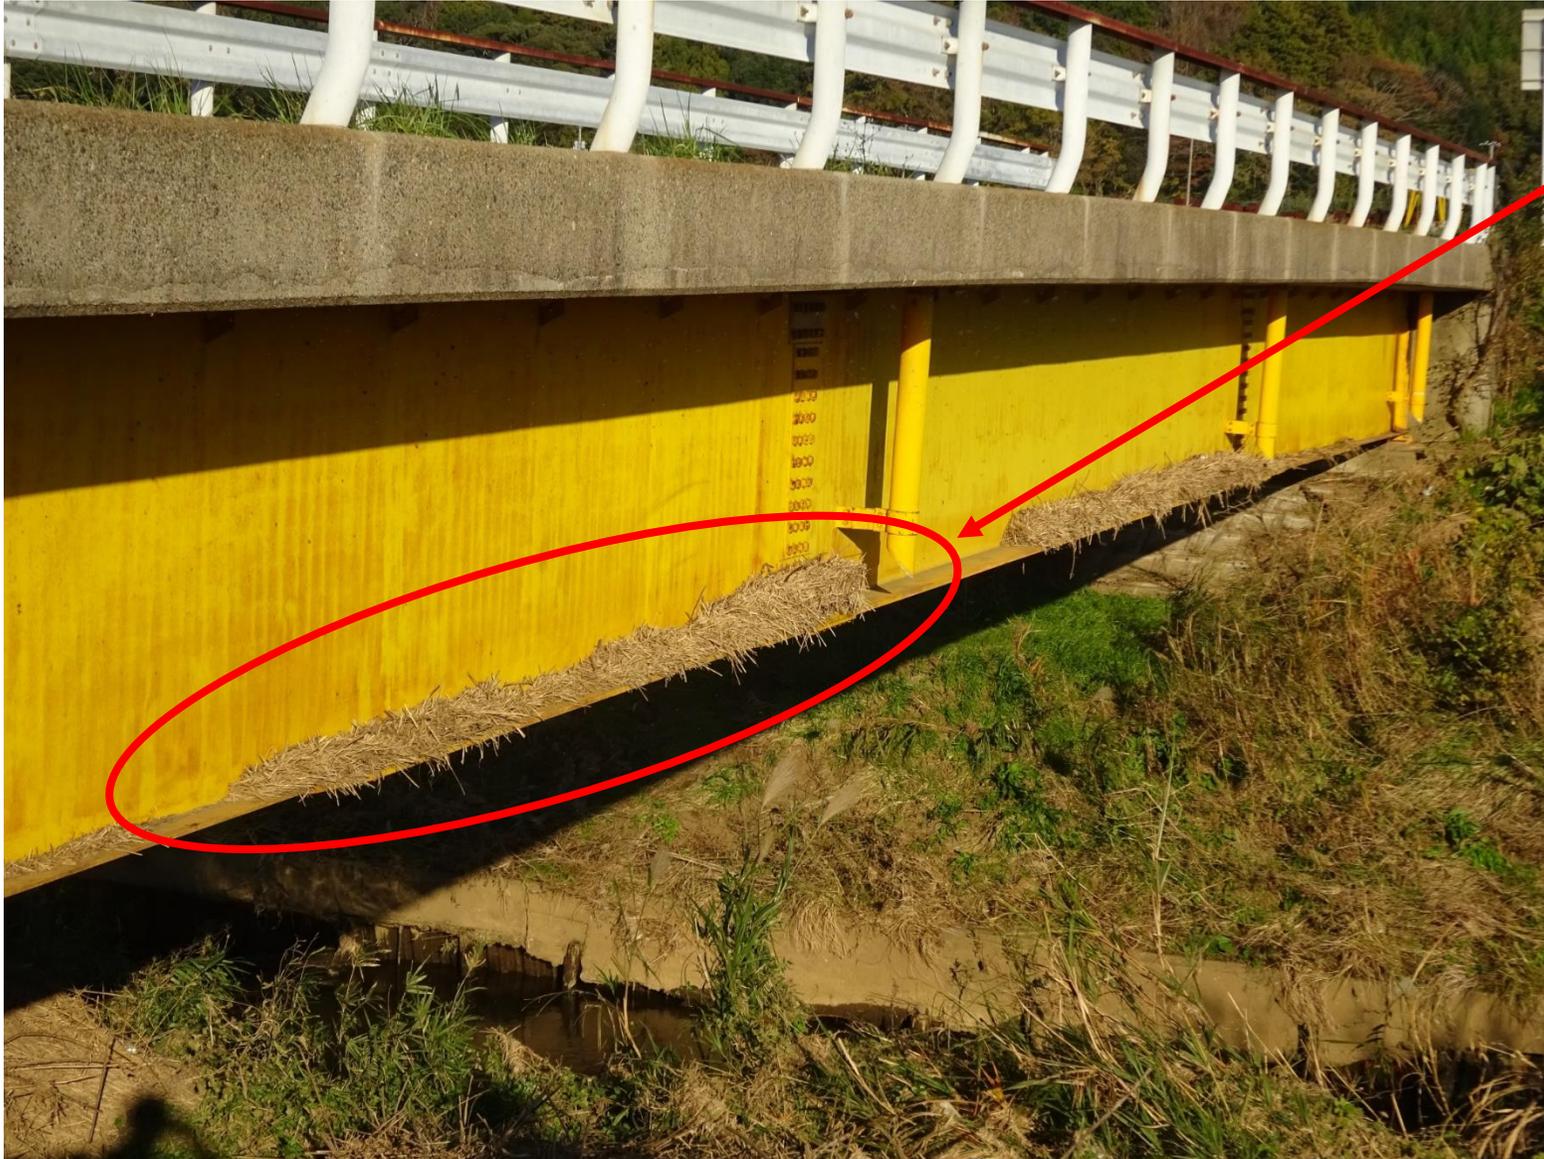
< 鹿島側流域・中島橋 >

水位の上昇が予測
できる
