5. 道路・橋梁被害¹⁾

5.1 高速道路の被害^{2), 3), 5), 9)}

5.2 一般道路の被害

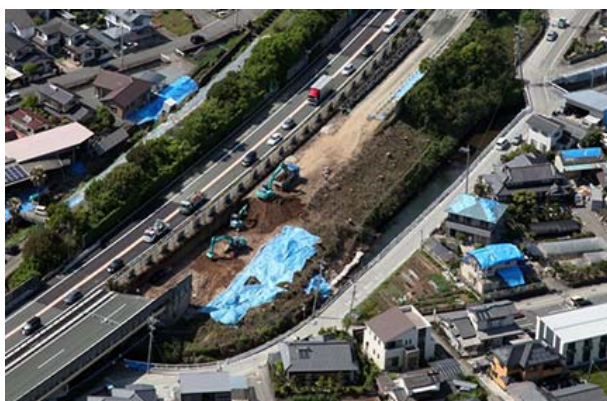
高速道路ではまず、震源に近い九州自動車道の益城熊本空港 IC 付近で被害が発生した。14 日の前震により、益城熊本空港 IC—嘉島 JCT 間の益城バスストップ付近における盛土法面の崩落(図 5.1.1)、路面陥没や橋梁ジョイント部での段差などが確認され通行止めとなった。

図 5.1.1 盛土法面崩壊¹⁾

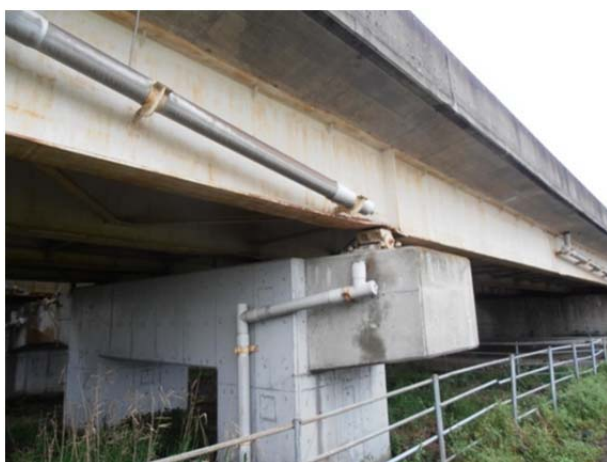
続く 16 日の本震では、同様の区間が更に激しい揺れに見舞われ大きく被災した。特に被害の大きかった木山川橋は、旧耐震設計のため橋脚は RC 巻き立て、河川部は横変位拘束構造や落橋防止装置などの耐震

図 5.1.2 本震後の木山川橋の被害
(橋脚は RC 巻き立ての耐震補強済み)

補強対策が施されていた(図 5.1.2)。橋脚は耐震補強の効果により倒壊などの被害を免れたが、本震による大きな慣性力は前震で損傷していた支承にも作用したため鋼製支承および取り付け部の多くで、コンクリートのはく離やサイドブロックの破損、取り付け部の桁の変形やピン・ローラーの脱落、桁連結版のボルトの破損など甚大な被害が発生した。脱落寸前の外桁は

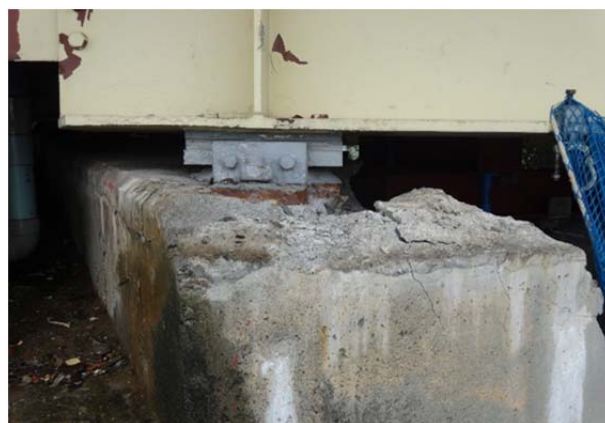
図 5.1.3 本震後の木山川橋の被害
(損傷した鋼製支承)

RC 巻き立ての効果で中桁の桁かかり長が長くなり、落橋を免れたケースもあった(図 5.1.3～図 5.1.5)。結果として、本震により木山川橋の主桁は北側へ約 800 mm 移動したことが報告されている。

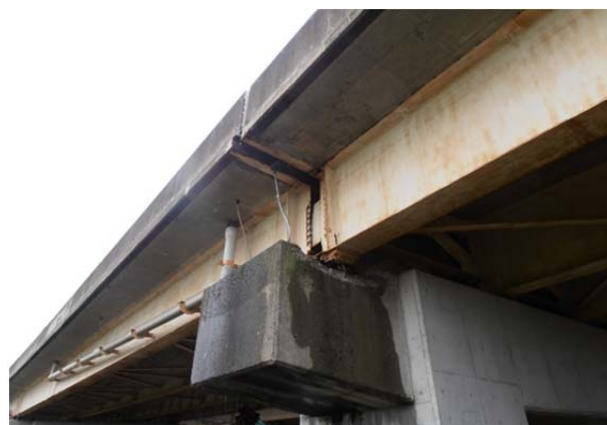
図 5.1.4 本震後の木山川橋の被害
(損傷した連結板)

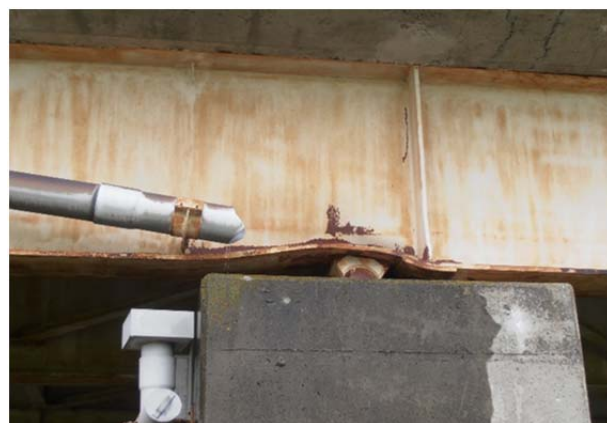
図 5.1.5 本震後の木山川橋の被害
(桁が鋼製支承から脱落)

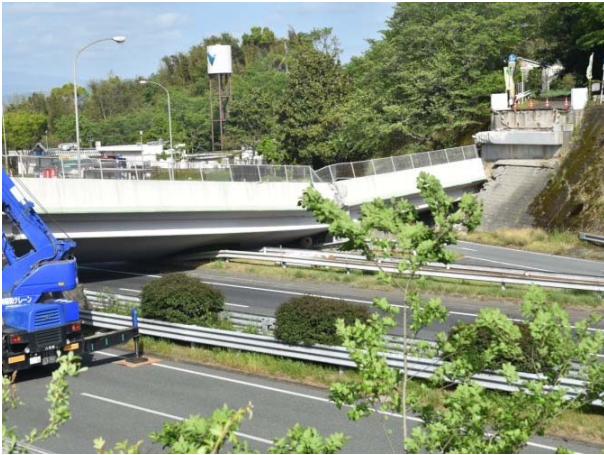
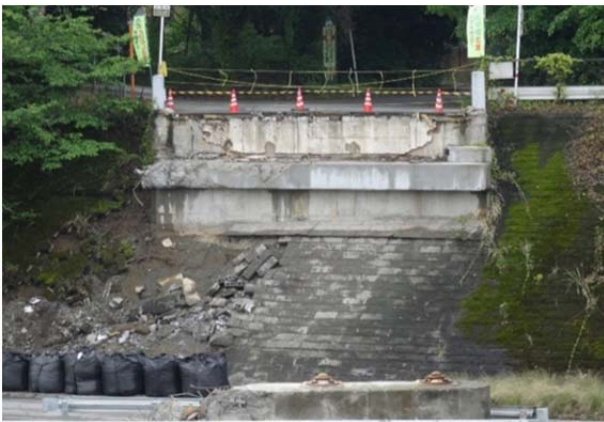
図 5.1.6 本震後の府領第一橋の被害
(橋軸直角方向に落橋)

図 5.1.7 本震後の府領第一橋の被害
(橋軸直角方向に落橋)

また、本震では前震により通行止めとなっていた区間にかかる高速道路を跨ぐ跨道橋である府領第一橋の落橋も発生した。府領第一橋はロッキングピアを有する橋梁で、橋台部分は縁端拡幅と横変位拘束構造の耐震補強が施されていたが、16 日の本震の際に橋軸直角方向に大きな慣性力を受け、横変位拘束構造を破壊して落橋に至ったと考えられる(図 5.1.6～図 5.1.7)。同様の構造形式を有する熊本インターチェンジのランプ橋である東原橋にも被害が発生した。本震によりロッキング橋脚は傾き、橋台部分の支承は移動し、橋台部のコンクリートは損壊した、橋桁と道路の接合部にも段差と横ずれが生じた(図 5.1.8～図 5.1.10)。落橋した府領第一橋は既に撤去され、同様のロッキングピアを有する東原橋ではラーメン構造化を図るなどの耐震補強工事が完了している。

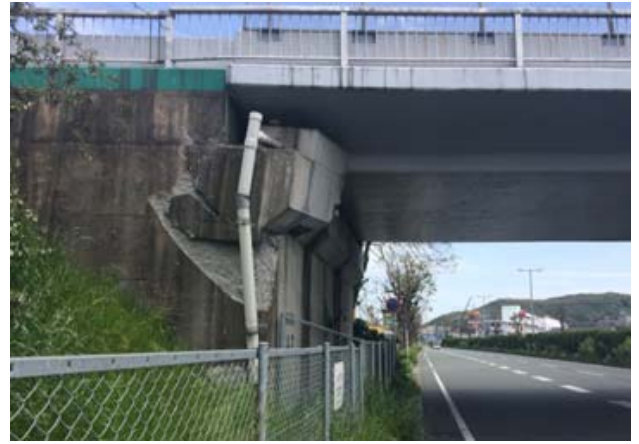
図5.1.8 本震後の東原橋の被害
(橋台部の損傷)

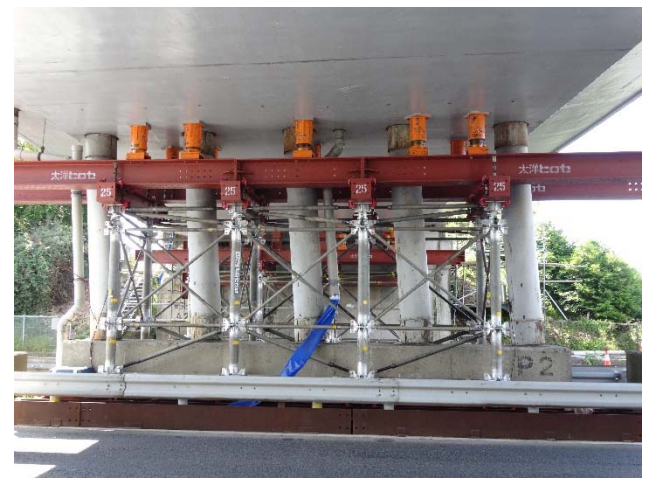
図5.1.9 本震後の東原橋の被害
(傾いたロッキングピア)

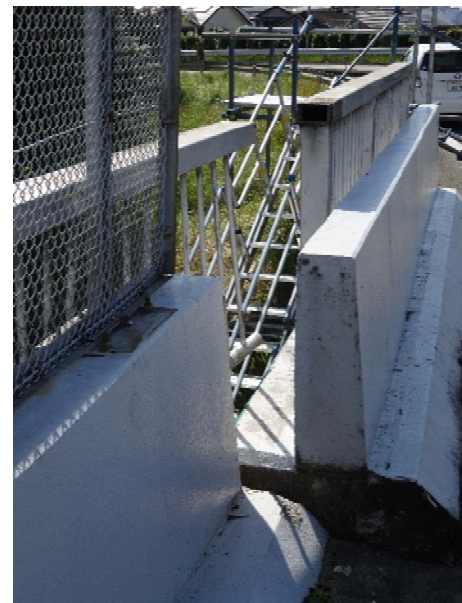
図5.1.10 本震後の東原橋の被害
(横ずれした道路との境界部)

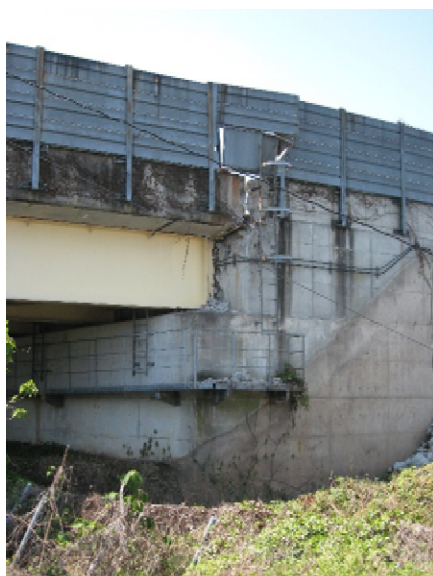
図 5.1.11 本震後の秋津川橋の被害
(桁が橋台に衝突している)

木山川橋から少し北に位置する秋津川橋でも被害が報告されている。秋津川橋は 14 日の前震によって橋台部分のコンクリートの欠損などの被害が報告されている。この秋津川橋に隣接する部分で盛土法面の崩落が発生し、この区間は通行止めとなった。16 日の本震ではさらに被害が拡大した。秋津川橋では桁が橋台部に衝突し、橋台部には鉛直方向のひび割れが生じている。加えて支承部や主桁にも損傷も確認されている(図 5.1.11～図 5.1.12)。

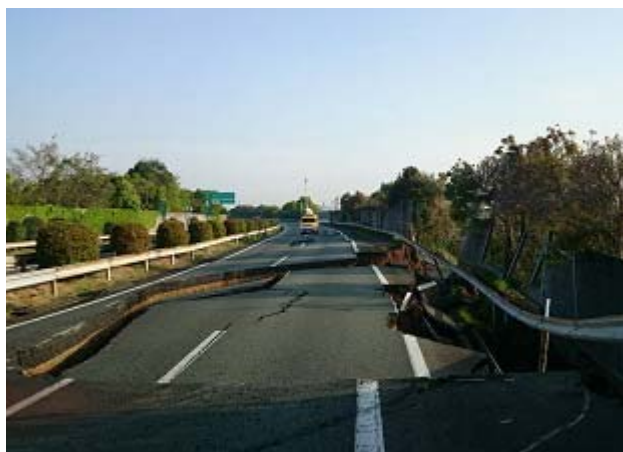
図 5.1.12 秋津川橋隣接部の盛土法面の崩落

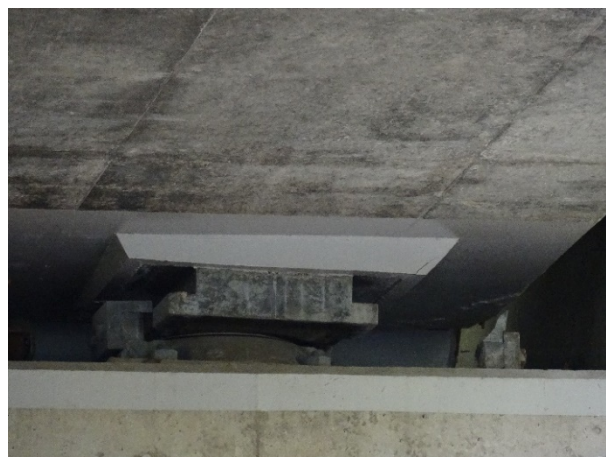
また、大分自動車道の湯布院 IC 付近も甚大な被害が発生した。湯布院インターチェンジから少し大分側に下ったところにかかる PC 橋の福万川橋では下り線の鋼製支承で被害が発生した。この付近では熊本地震の本震により誘発された別府一万年山断層が動いており、その影響で大きな加速度を記録している。上部工に発生した大きな橋軸直角方向の慣性力により鋼製支承の移動制限装置が破壊され、側方のコンクリー

図 5.1.13 本震後の福万川橋の被害
(右側の移動制限装置が損傷)

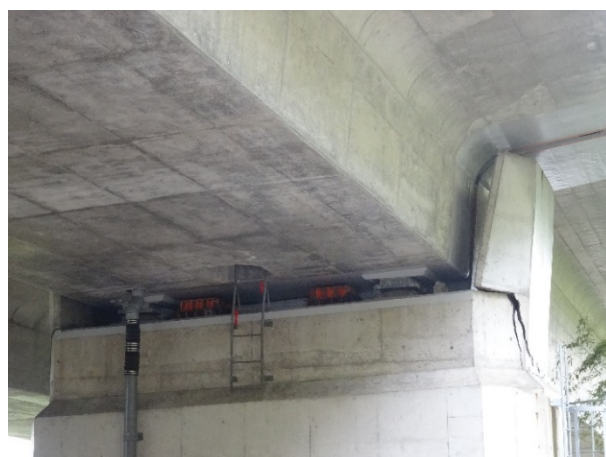
図 5.1.15 本震後の福万川橋の被害
(コンクリートの側壁にひび割れ)

ト壁にもクラックが生じている。上り線はゴム支承が設置してあり支承部の被害は生じていない、地震時には上り線と下り線の固有周期の相違から主桁同士が橋軸直角方向に振動し、その結果衝突してコンクリー

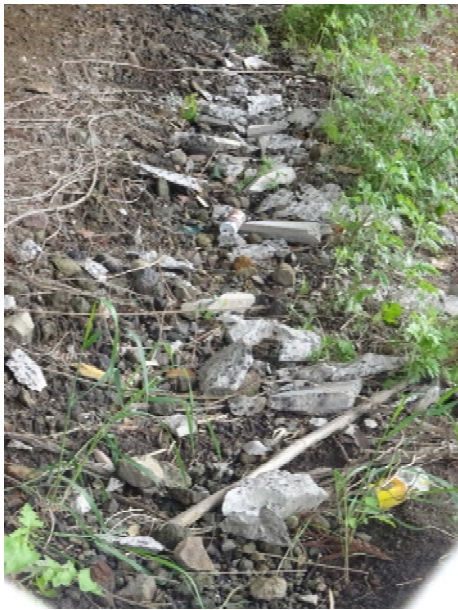
図 5.1.16 本震後の福万川橋の被害
(桁衝突で落下したコンクリート片)

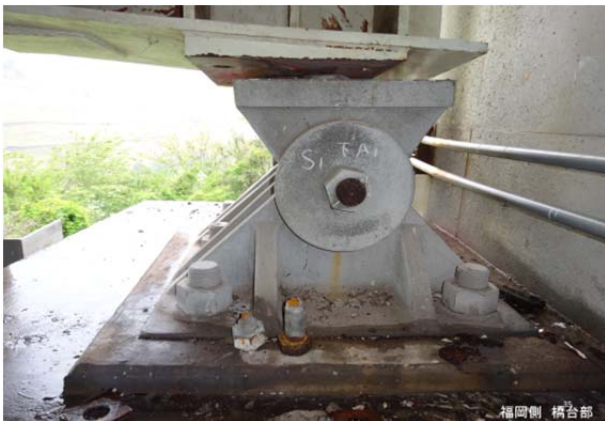
図 5.1.17 本震後の並柳橋（鉸桁橋）の被害
(損傷して桁が浮き上がった支承部)

この辺りで最も被害の大きかった橋梁は鉸桁橋とトラス橋からなる並柳橋である。並柳橋は1980年の道路橋示方書に基づく耐震設計で特に耐震補強は施されていない。鉸桁橋ではピン・ローラー支承の損傷や支承の損傷に伴う桁の変形が確認されている。トラス橋では二次部材の変形や支承の損傷およびラーメン橋台部のコンクリートのひび割れなどの被害が発生している(図 5.1.17～図 5.1.20)。

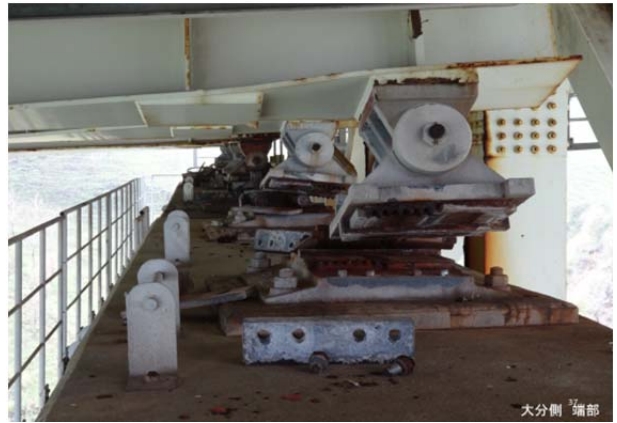
図 5.1.18 本震後の並柳橋（鉸桁橋）の被害
(桁と支承が大きく変形)

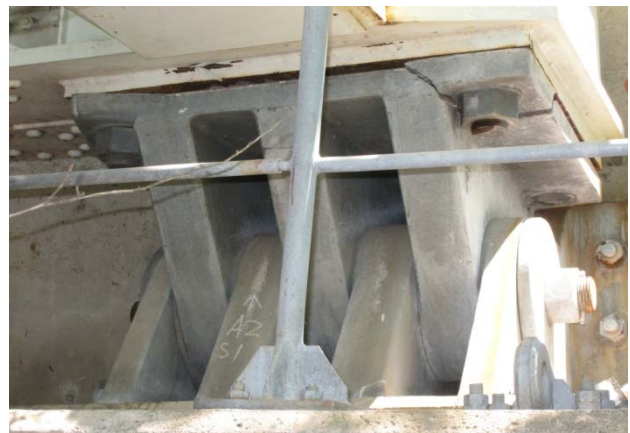
図 5.1.19 本震後の並柳橋（トラス橋）の被害
(鋼製支承と桁接合部のクラック)

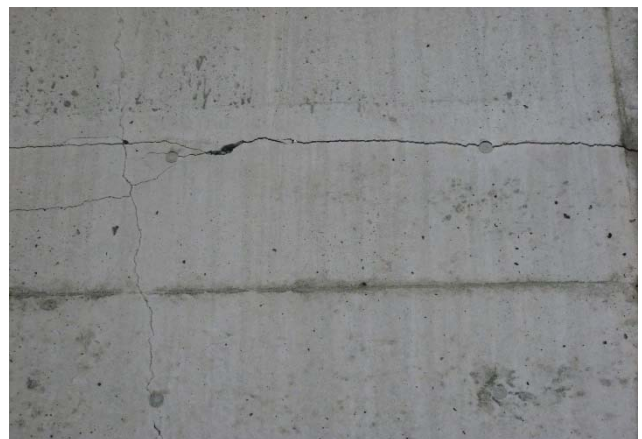
図 5.1.20 本震後の並柳橋（トラス橋）の被害
(橋台背面のクラック)

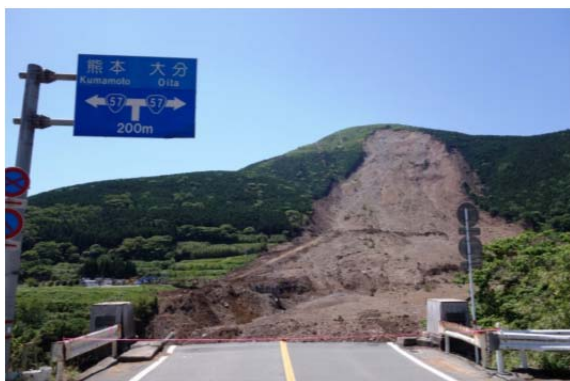
図5.2.1 斜面崩壊状況（左岸側から）

左岸側（南阿蘇側）で撮影した被災状況写真を図5.2.1～図5.2.3に示す。右岸側（熊本側）に位置する阿蘇外輪山における大規模な斜面崩壊が発生し、図5.2.1に示すように右岸側の斜面で大量の土砂崩れが発生した。この斜面崩壊により、土砂は左岸側まで飛んできたとの住民の証言もあり、土砂が橋梁にも流れ込んでいたことが想像できる。また、図5.2.2には落橋した左岸側のアプローチ部の上部構造の様子を、図5.2.3には右岸側橋台パラペット部の損傷状況を示しており、パラペット部の基部においては軸方向鉄筋が露出、変形している状況である。

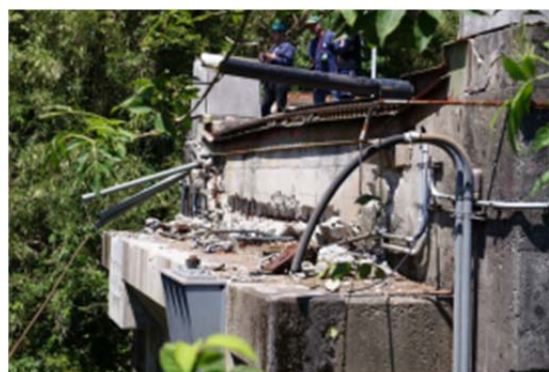
図5.2.3 阿蘇大橋の橋台損傷状況

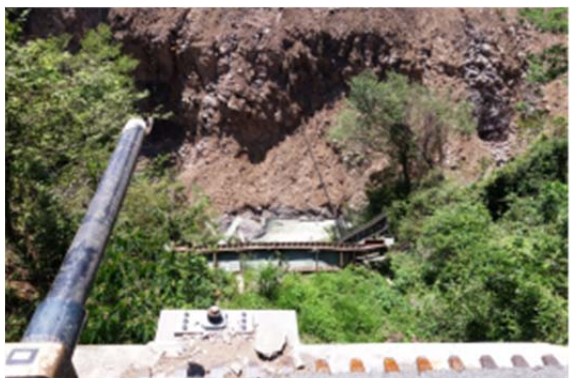
図5.2.2 落下した阿蘇大橋の橋桁

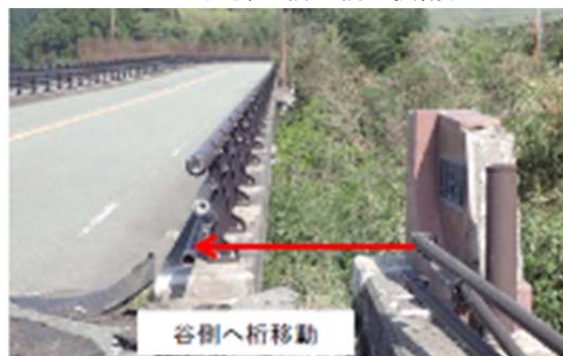
図5.2.4 大切畑大橋熊本側橋台の損傷(その1)

図5.2.4、図5.2.5には、A1橋台部の桁および支承の損傷状況を示す。桁を支持する5基の積層ゴム支承が全てなにかしらの損傷を受けており、桁が橋軸直角方向（谷側）へと移動していた。これにより、桁上では谷側に70cm程度の相対変位が発生している。隣接する山の斜面が崩壊しているため、流れ出た土砂が本橋の損傷に影響を与えている可能性が考えられるものの、桁が橋台や橋脚に比べて谷側に側方変位していることから考えて、振動による損傷であると考えのが一般的である。今後の検討に期待したい。図5.2.5では、落橋防止ケーブルが橋軸直角方向にも変形した形跡が残っており、最終的には破断に至っている。落橋防止ケーブルは、本来、橋軸方向への寄与を想定して設置されているが、はたしてこのような状況に至ることをどこまで想定していたかは今後の検証が待た

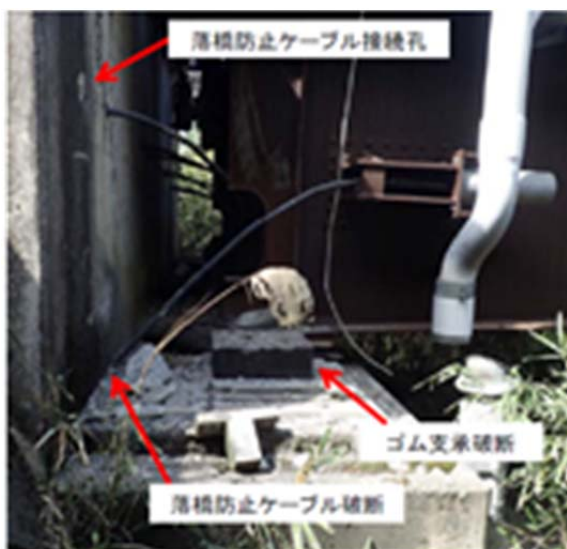
図5.2.5 大切畑大橋熊本側橋台の損傷(その2)

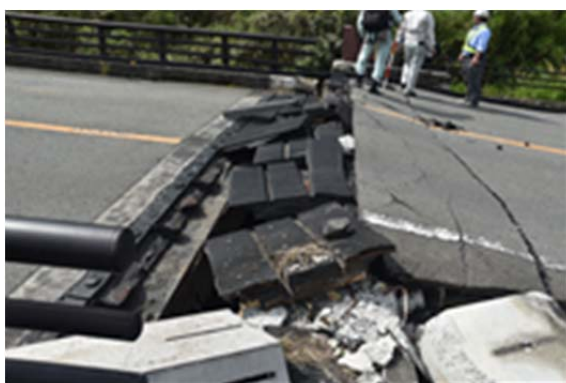
図5.2.6 桁端部の段差被害

これら損傷メカニズムの解明が待たれるが、今回のこの複数回の地震動を受けて、落橋せずに留まったことは、被害を大きく軽減することにつながった。一方で、橋梁端部では、大きな段差が生じるなども発生しており（図5.2.6）、道路としても途中の盛土部分で大きな崩落（図5.2.7）があるなど、道路としての機能は著しく低下したと言わざるを得ない。

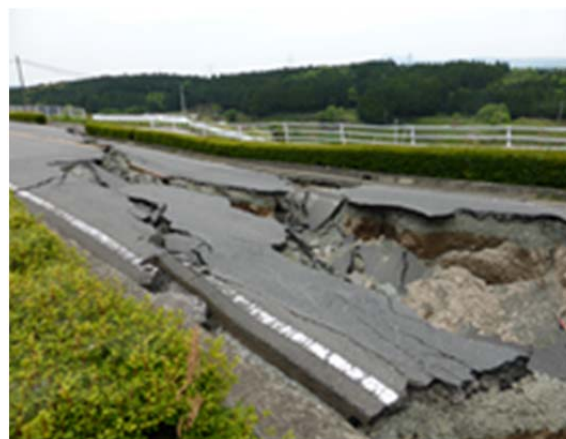
図5.2.7 盛土部の被害

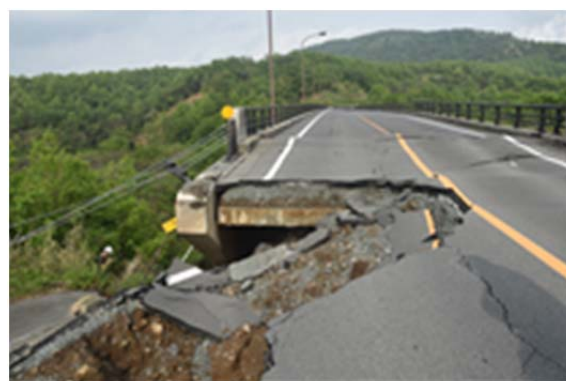
図5.2.8 俵山大橋熊本側橋台部付近

図5.2.8は、熊本側橋台付近を熊本側から撮影したものである。道路部は崩落しており、橋台のウイング等が露呈するほどとなっている。おそらく大きな圧縮力が作用したものと思われるが、具体については、今後の検討を待ちたい。

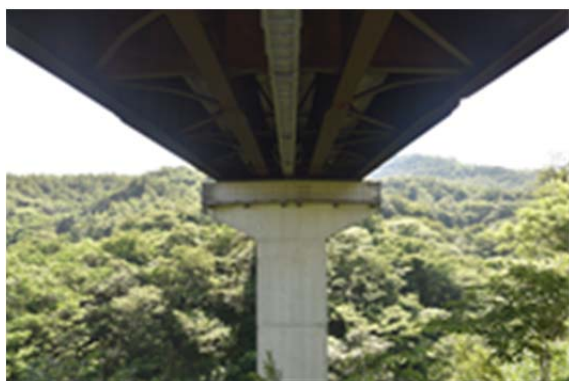
図5.2.9 熊本側から望む橋脚および主桁

影したものである。これを見ると、主桁に変状が確認できる。変状位置は、熊本側橋台より20mほど橋脚側に移動したところである。特に、主桁の変状を撮影したものが、図5.2.10である。付近の下横構の座屈を確認している。なお、現象が生じる順番までは、現段階では特定できないものの、A1およびA2橋台の双方に衝突する、あるいは、橋台側から橋桁への接近に伴い、橋桁には圧縮力が作用し、その結果、下横構が座屈したものと見られる。本稿で最も重要な破壊メカニズムとして、この点が上げられる。震度7クラスの地震動を受けて、橋桁の座屈現象から、今後の橋桁、特に、端部付近における耐震設計のあり方を検討すべきである。

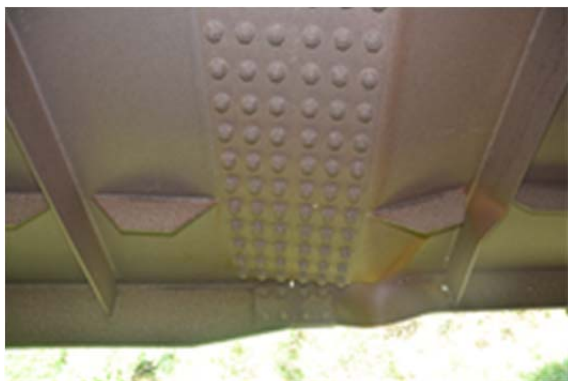
図5.2.10 俵山大橋主桁の変状

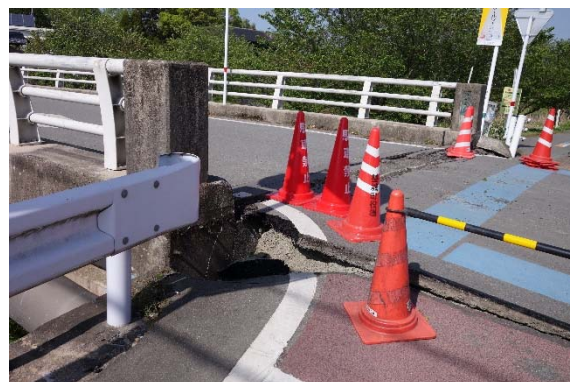
図5.2.13 木山橋 橋台部の被災状況

った(図5.2.12)。橋台背面アプローチ部については、図5.2.13に示すとおり段差が生じており、また、おそ

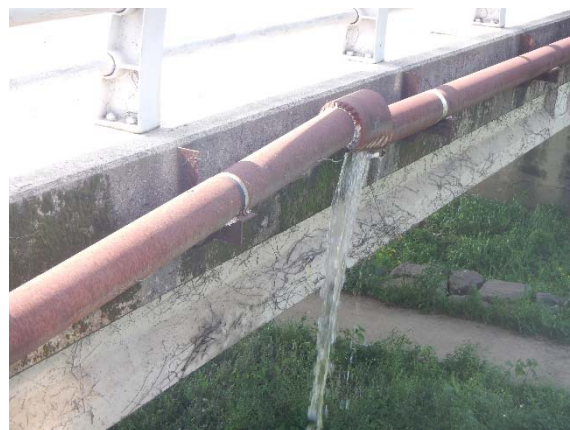
図5.2.14 木山橋の水道管被災状況

らく上水と思われるが、橋梁側面に添設されていた水道管はずれ抜けており（図5.2.14）、対岸側への水の供給がストップしたと思われる。

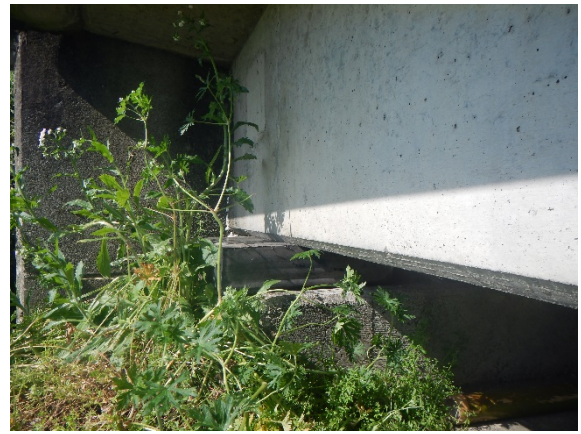
図5.2.18 宮園橋の橋台部支承付近の損傷状況

おり、おそらくではあるが、大きな上下動により桁とゴムパッドに隙間が出来たときにゴムパッドがずれたのではないかと考えられる（図5.2.18）。

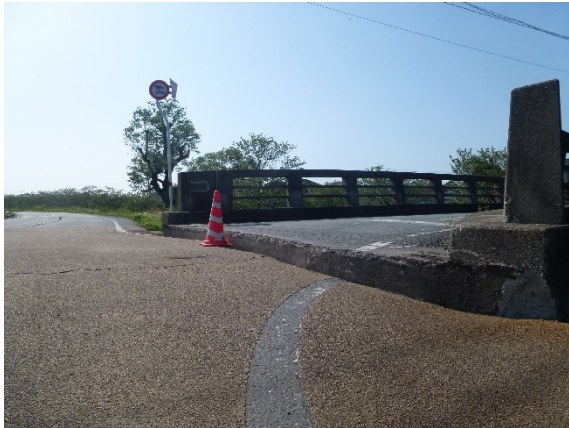
図5.2.16 宮園橋の橋台部段差被害(その1)

宮園橋は1977年に供用された長さ25mの単径間PCT桁橋である。木山橋から見て、秋津川の下流側に架かる1つ目の橋であり、赤井・宮園線に架かる橋梁である。図5.2.15に宮園橋全景を示す。宮園橋も木山橋同様に外観上は大きな損傷は見当たらなかった。しかし、図5.2.16、図5.2.17に示すとおり橋台背面アプローチ部が18cm程度沈下しているため、通行止めとなっていた。橋梁本体はほぼ損傷がないと思われるが、支承部分については、ゴムパッドのずれが確認されて

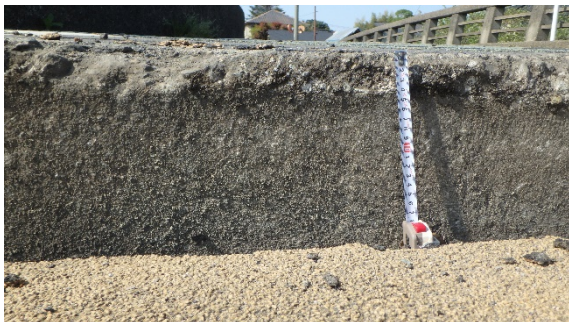
図5.2.17 宮園橋の橋台部段差被害(その2)

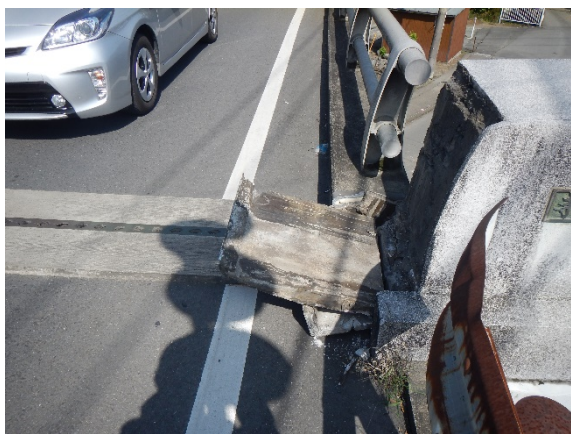
図5. 2. 21 寺迫橋の橋台接続部の被害

かなりの交通量があった。目立った損傷としては、橋梁端部について、図5. 2. 21のような桁と橋台の衝突が原因とみられる損傷を確認した。また、熊本側橋台の損傷状況は図5. 2. 22に示されるとおり大きな損傷は見られなかった。一方、本震後に再度調査を行ったところ、図5. 2. 23に示されるように橋台部も大きな損傷が見られ、同地域に大きな地震が最低でも2回生じたことを物語っている。前震後に詳細な調査を行う前の段階で本震が生じたため、2度の地震による被害状況の推移を明確にすることは難しい。しかし、減災の意味でも少ない情報の中から、前震による被害と本震による被害を見極め、より詳細な検討をすべきであろう。

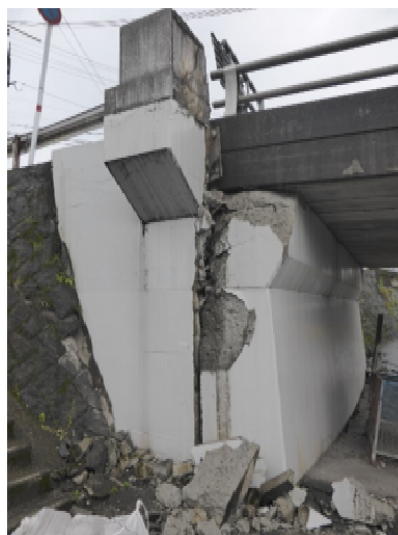
図5. 2. 23 寺迫橋熊本側橋台部の本震後の損傷

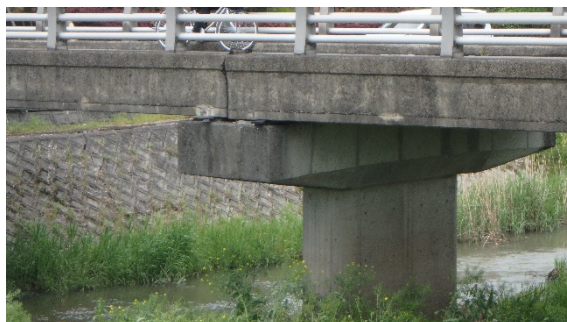
図5. 2. 25 福富橋橋脚部付近における桁のずれ

福富橋は1975年に供用された長さ29mの2径間単純PC橋である。東無田・福富線が秋津川を渡る橋であり、九州自動車道が秋津川を横断する地点から上流側に架かる1つ目の橋である。図5. 2. 24に福富橋全景を示す。これまでの3橋梁と同じく、外観上は大きな損傷は見られないが、中間橋脚上の桁間や桁と橋台間での衝突およびゴムパッドのずれは確認された(図5. 2. 25, 図5. 2. 26)。また、橋台背面アプローチ部の段差は大きいですが、調査日時点ですでにアスファルトに

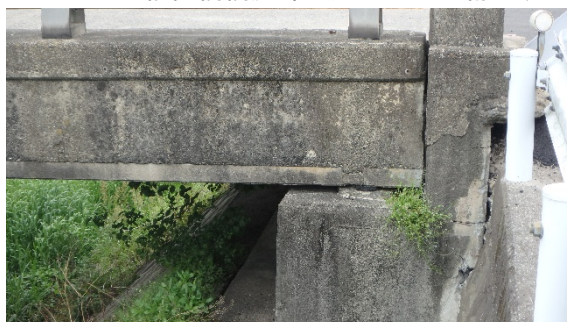
図5. 2. 26 福富橋の橋台部付近の損傷

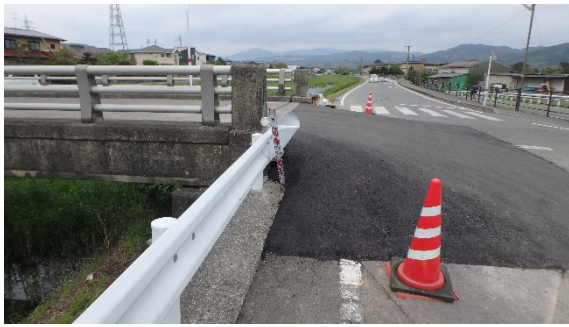
よる緊急修復が行われており(図5. 2. 27)、具体的な段差量については、明確に調査することはできなかった。既に2t以下限定で車両通行を許可する状況であった。今回の地震被害では、その他にも様々なところで、

図5.2.27 福富橋道路接続部における段差被害

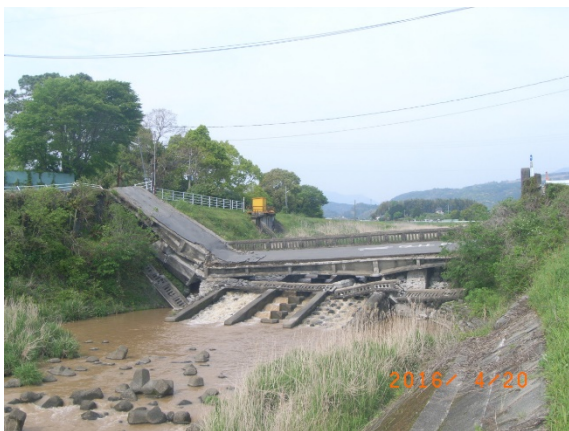
図5.2.29 震災後の田中橋

架かる橋梁である。図5.2.28は地震前の田中橋であり、地震後、この橋は落橋した(図5.2.29)。

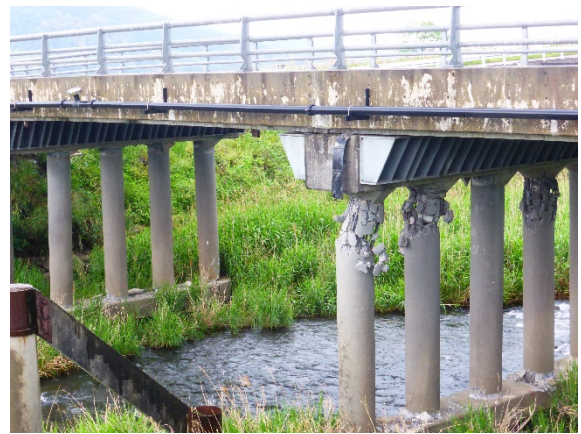
図5.2.30 第一畑中橋全景

第一畑中橋は1961年に供用された長さ34.3mの3径間PC橋である。施工時期は不明であるが、桁かかり長を増すための補強が施されている。国道443号が木山川を横断する場所から上流側に架かる1つ目の橋であり、赤井木山線の橋である。図5.2.30に第一畑中橋全景を示す。写真から明らかなおおりに、桁かかり長を増すための補強が施されている。帯鉄筋の不足により橋脚頂部で鉄筋の座屈が発生した。なお、この橋梁は、地震後、早期の段階で撤去されている。

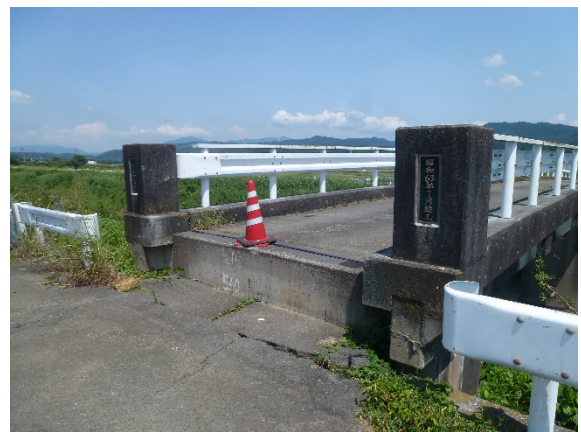
図5.2.32 第二宮園橋の橋台部段差被害(その1)

ある。図5.2.30に第二宮園橋の全景を示す。こちらは外観上の被害はほとんど見られないが、図5.2.32に示すとおり、きれいに橋台背面アプローチ部が沈下しており、その沈下量は52cmにも及んでいる(図5.2.33)。

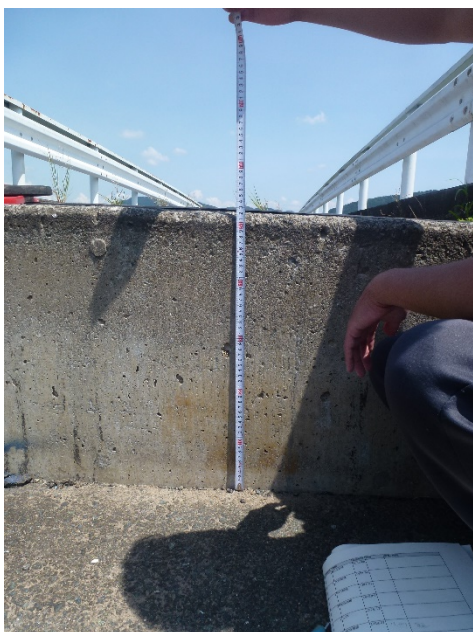
図5.2.33 第二宮園橋の橋台部段差被害(その2)

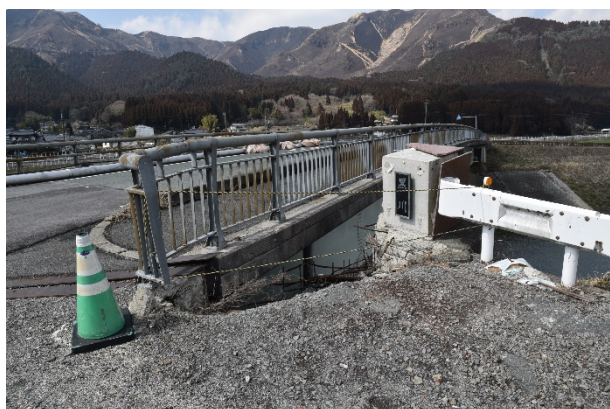
図5.2.35 大正橋の橋台部付近

また、阿蘇カルデラ内においてもいくつかの橋梁に損傷が生じていた。大きく損傷していた2橋として、車帰橋と大正橋があげられる。大正橋は、1996年に建設された橋長63.5mの鋼橋である。その全景を図5.2.34に示す。図5.2.35では橋台との衝突があったことを物語っており、落橋防止構造の橋台側締結部においてもコンクリート部分の損傷が確認できる(図5.2.36)。国道57号と国道325号との合流地点(阿蘇大橋架設地点)で起きた大規模土砂災害の迂回路となったミルクロードの終点(赤水)付近に位置する車帰橋がある。図5.2.37は、橋梁を下方から眺めた様子である。この図からも分かるとおり、河川堤防盛土部分の変状から、橋梁に橋台部分が衝突したことが伺え、図5.2.38のように落橋防止構造の大きな塑性変形や、図5.2.39に見られるゴム支承のせん断変形が残留した

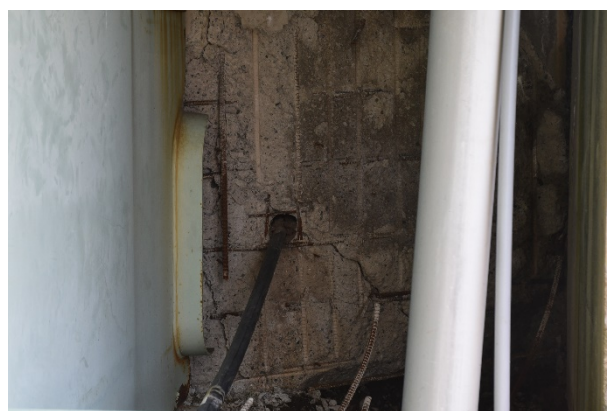
図5.2.36 大正橋の落橋防止構造の損傷

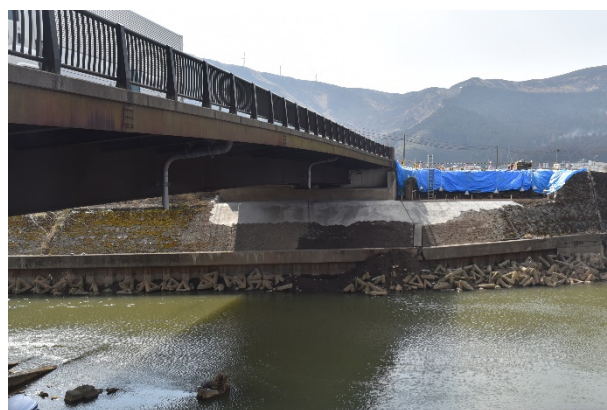
図5.2.37 車帰橋

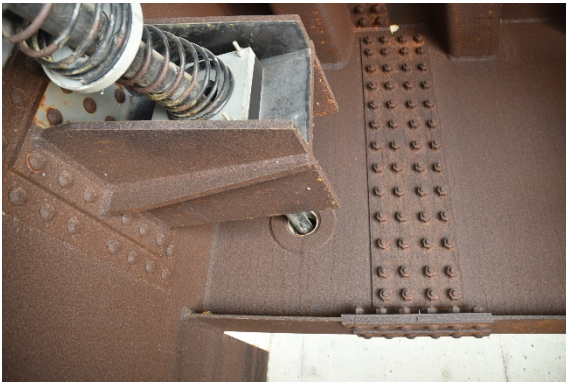
図5. 2. 38 車帰橋の落橋防止構造

状態で留まっていた。この橋梁は、国道57号の代替路線確保として、啓開のためいち早く応急復旧し、一般車の通行を可能とした。

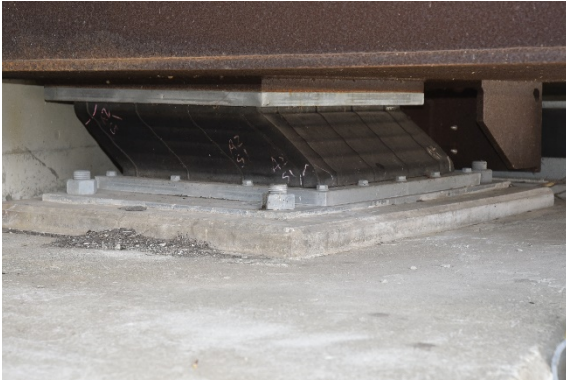
図5. 2. 39 車帰橋のゴム支承せん断変形状態

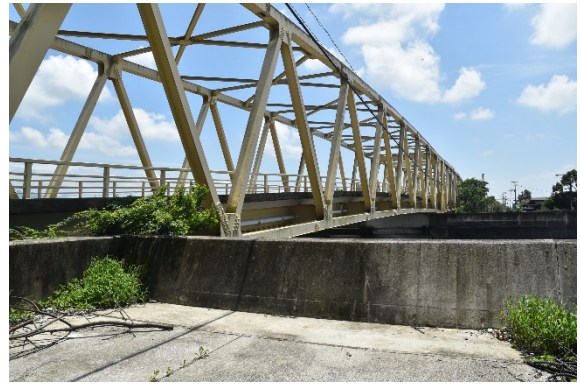
図5. 2. 33 横江大橋全景

八代市に存在する横江大橋も特徴的な被害が生じた。中間橋脚が沈下する現象である。図5. 2. 40が横江大橋である。中間橋脚が約2.3mも沈下しており、図5. 2. 41に見られるように橋面へアプローチする歩道階段が大きく崩壊することとなった。

PCウェル形式の橋脚基礎が何らかの損傷を受け、結果として、フーチングや橋脚が全体的に沈下することとなった。その他の橋梁に比べると震源からの距離があり、どのようなメカニズムにより、このような損傷となったのか、今後の検討が待たれる。

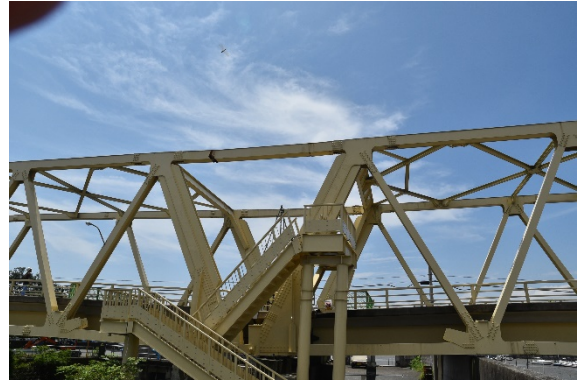
図5. 2. 34 横江大橋中間橋脚部歩道階段の被害
