## 7. 河川・港湾被害

### 7.1 河川災害

#### 7.1.1 2016年4月熊本地震と河川災害

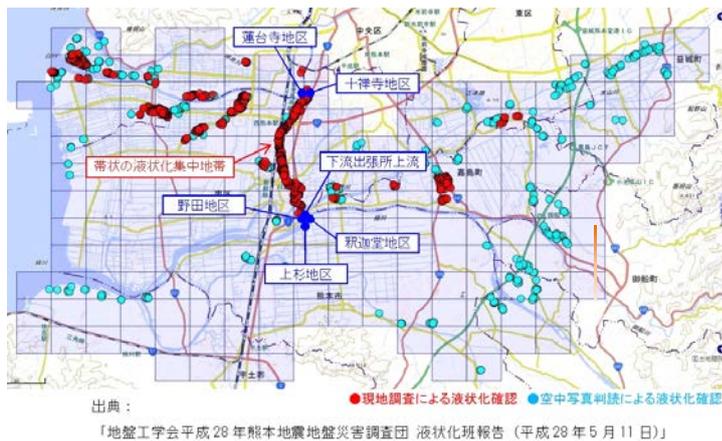
図 7.1.2 堤内地の液状化  
(出典：地盤工学会 H28 年熊本地震災害調査団)

図7.1.1は、国土地理院による熊本平野および活断層を示す。図7.1.2および図7.1.3は、地盤工学会平成28年熊本地震地盤調査団液状化班<sup>1)</sup>による堤内地の液状化した場所を示す。現地調査および空中写真判読から熊本平野では広範囲に液状化集中地帯が確認出来る。

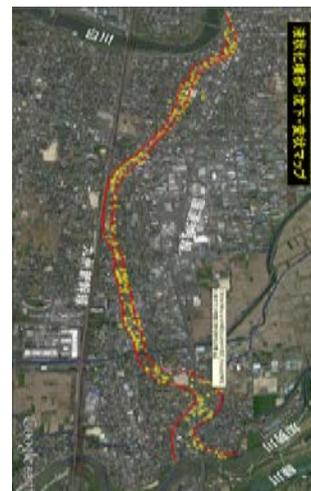
図 7.1.3 帯状の地盤変状  
(出典：地盤工学会 H28 年熊本地震災害調査団)

図 7.1.3 に示された白川の蓮台寺地先から緑川の川尻地先に亘る幅 50-100m、長さ 5km に及ぶ帯状の液状化集中地帯と図 7.1.9 に示された白川の旧流路とはほぼ一致することが認められる。帯状の液状化集中地帯から白川が旧河道では蓮台寺付近から南流し川尻付近で緑川に合流していた可能性が更に高まったことが窺える。

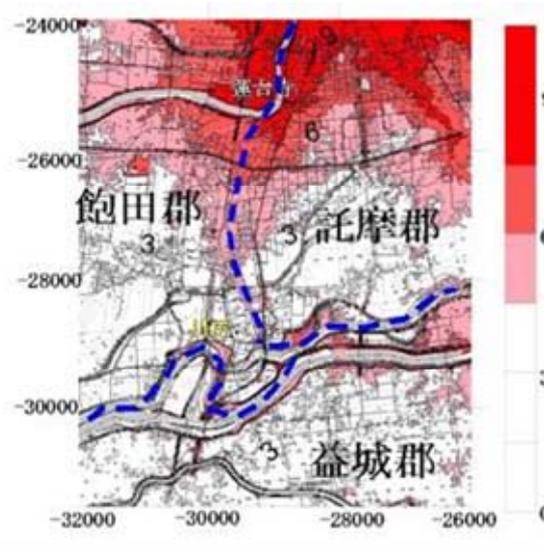
図 7.1.8 旧流路と地形高

える蓮台寺から川尻の間の等高線を示す。白川は洪水時には阿蘇の新規火山灰“ヨナ”を大量に含んで(昭和28年6月26日水害では試算された体積土砂濃度10%)流下し、下流域は氾濫土砂によって自然堤防が形成されるために天井川と成りやすく、堤防周辺で地形が高く、堤防から離れるに従って低くなる傾向がある。

図より地形は蓮台寺付近で高く川尻に向かって低くなることが読み取れる。また蓮台寺付近を起点とすれば、東西方向の勾配が約1/750であるに対して、南北方向の勾配が約1/350であることから南北方向の地形勾配が大きい。また、図中の波線は「正保国絵図」の郡界を示す。

図中の郡界線は、地形高の峰部に当たることが分かる。白川の右岸は飽田郡、左岸側は詫摩郡であり、緑川の左岸側は益城郡と考えれば、川は郡界として利用されていた可能性が高い。また、菊池川の高瀬と緑川の川尻は近世においては肥後における代表的な年貢米等の物資集積港であった。川尻の地名は、緑川との位置関係から不自然であり白川の末端から名付けられたことが想像される。

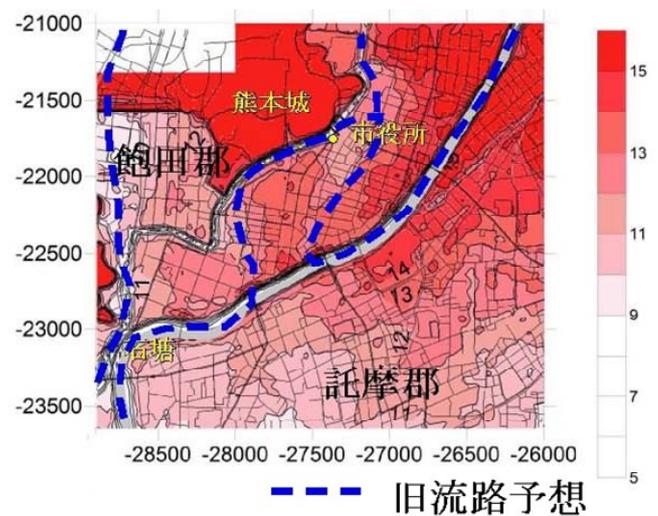
図 7.1.9 旧流路と地形高

図 7.1.9 は現在の熊本市の中心市街地の地形高を示す。図中の波線は「慶長国絵図」から白川が本庄付近で大きく北に湾曲し、その頂部で坪井川に合流後、本山付近で現在の河道に接続していることを参考に、地形高の低い箇所から旧流路を推定したものである。また、この河道湾曲部を図 7.1.6 の「熊本城下絵図」にプロットしたのが図中の波線である。図より大きく湾曲した波線上の旧流路に着目すれば、現在の熊本市役所付近で最も地形高が低く、白川と坪井川が合流していた可能性が高く、さらに図 7.1.6 の「熊本城下絵図」からその上流側では田圃が、さらにその下流側では川掘りが見出される。上記より、白川の旧流路は、

図 7.1.9 の波線で示された可能性が高く、清正時代はこの湾曲部の括れ部分を短絡させたものと解釈出来る。

一方、図 7.1.9 で予想した熊本市中心市街地における旧河道には液状化は見出されていない。しかし、明治22年(1889年)熊本地震<sup>5)</sup>においては熊本市旧城下町で噴砂、噴水、裂地で表された液状化地帯(図 7.1.10)と図 7.1.9 で予想した熊本市中心市街地における旧河道とは一致することが分かる。

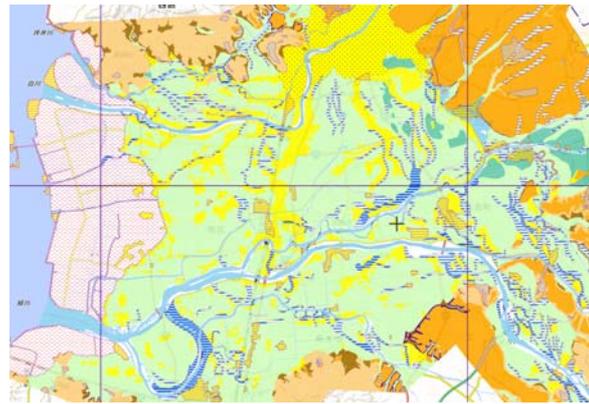
図 7.1.11 治水地形分類図(H19年度)  
黄色のハッチング：微高地（自然堤防）

図 7.1.11 は平成19年度版の治水地形分類図である、帯状の液状化集中地帯は微高地(自然堤防)とはあるが、旧河道とは認識されていないことが分かる。

活断層近傍において旧河道の可能性のある地域では液状化の発生する可能性が高いことを周知することが必要であることを教訓として得られた。

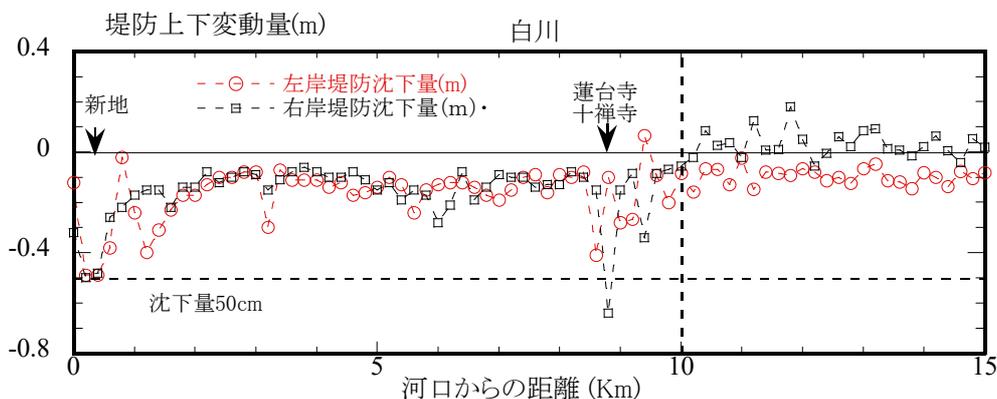
図 7.1.12 白川の堤防沈下量の流下方向変化

で極大沈下量 64cm である。堤防の沈下量が大きい場所では明瞭な噴砂丘が確認され、堤体下部で液状化が発生したことが分かる。

なお、国土交通省九州地方整備局では緊急復旧箇所は土堤区間の堤防沈下量が 50cm 以上、特殊堤区間の堤防沈下量 20cm 以上としている。前者は液状化によって堤防法面のはらみ出し、堤防全体の緩みが大きくなり、後者は液状化とコンクリート構造物の変状が発生し、堤防機能が損なわれるとの判断からである。

図 7.1.12 および図 7.1.13 は、各々、広域地盤沈下量を除いた白川および緑川の堤防沈下量を示す。図 7.1.12 から白川においては河口上流 0 km-10km の区間で沈下が大きく、特に白川右岸・新地地区の河口上流 0km-2km および白川右岸・蓮台寺、白川左岸・十禅寺地区の河口上流 8.6km-8.8km の区間で特に顕著であり、各区間では河口より 0.2km 上流の左右岸堤防で極大沈下量 50cm、河口より 8.6km 上流の右岸堤防で極大沈下量 64cm である。堤防の沈下量が大きい場所では明瞭な噴砂丘が確認され、堤体下部で液状化が発生したことが分かる。

国土交通省九州地方整備局によって作成された緑川・白川堤防調査委員会資料によれば堤防の土質調査から河口より 10km 上流では盛土直下の基礎地盤 As 層は砂質土層厚さが平均 20m で地下水位も相対的に低く、N 値も比較的大きいことから堤防沈下量が低くなったことが指摘されている。また、新地地区は人工的な埋め立て地であり、蓮台寺および十禅寺地区は白川旧河道の上流端に当たり基礎地盤が相対的に緩い地盤であったことが考えられる。

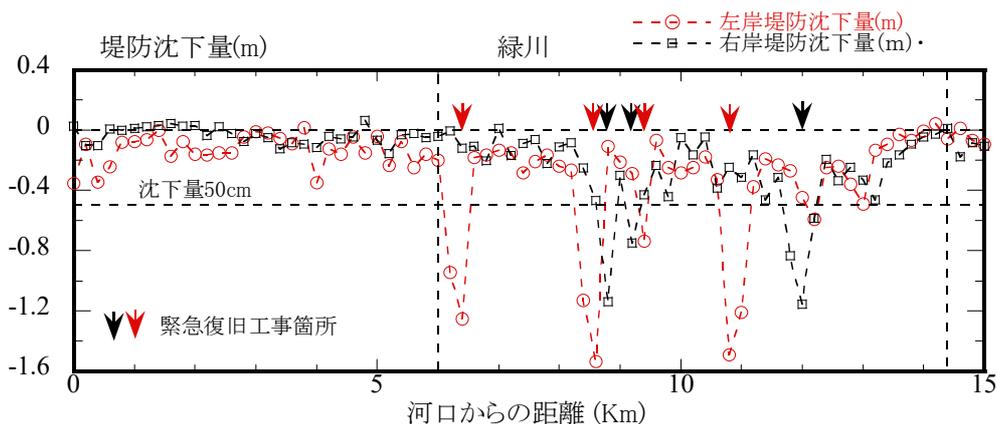
図 7.1.13 緑川の堤防沈下量の流下方向変化

一方、図 7.1.13 から緑川の堤防沈下量は白川に比べて遙かに大きく、河口上流 6km-14.4km の区間で顕著であることが認められる。この区間で 50cm 以上の堤防沈下量は、左岸では 4 箇所あり、河口上流 6km-6.6km の区間では 6.4km 位置で極大沈下量 1.25m、8.2km-8.8km の区間では 8.6km 位置で極大沈下量 1.53m、9.2km-9.8km の区間では 9.4km 位置で極大沈下量 0.73 m、10.6km-11.2km の区間では 10.8km 位置で極大沈下量 1.49m、河口上流 12km-12.4km の区間では 12.2km 位置で極大沈下量 0.59m である。

右岸では 50cm 以上の堤防沈下量は 3 箇所あり、河口上流 8.4km-9.0km の区間では 8.8km 位置で極大沈下量 1.14m, 9.0km-9.6km の区間では 9.2km 位置で極大沈下量 0.75m, 11.6km-12.4km の区間では 12.0km 位置で極大沈下量 1.15m である。

- 1) 堤体材料が砂質土,
- 2) 堤体下部が地下水位以下で飽和土,
- 3) 同位置の細粒土砂含有率  $F_c$  が 35% 以下

であることが挙げられた。また、堤防沈下量が比較的小さい河口から 0km-6km 区間の緑川下流域の堤体は、粒径が比較的小さい粘性土で構成されていた。更に、河口より上流 16km 以上の領域では、堤防は砂質土層ではあるが、直下の基盤が砂礫層であったために堤防下部で飽和状態になりにくく相対的に液状化の可能性小さくなったと指摘されている。

緑川の左右岸での堤防の損傷を比較すれば、堤防の損傷箇所数は左岸で 36 箇所、右岸で 31 箇所、その内の縦断亀裂は左岸では 25 箇所、右岸では 10 箇所であり、左岸では縦断亀裂、右岸では横断亀裂が卓越していた。また、縦断亀裂の累加距離は、左岸で 7.53km, 右岸では 5.34km に達し、緊急復旧箇所数は左岸で 7 箇所、右岸で 3 箇所であり、堤防の損傷レベルは相対的に右岸に較べて左岸で大きいことが認められた。地震外力として国土交通省熊本河川国道事務所が管理する堤防近傍における加速度計によれば緑川右岸の美登里観測所で  $PGA412.6gal$ , 緑川右岸の加勢川水門で  $PGA425.9gal$  で大きな変化は無い。

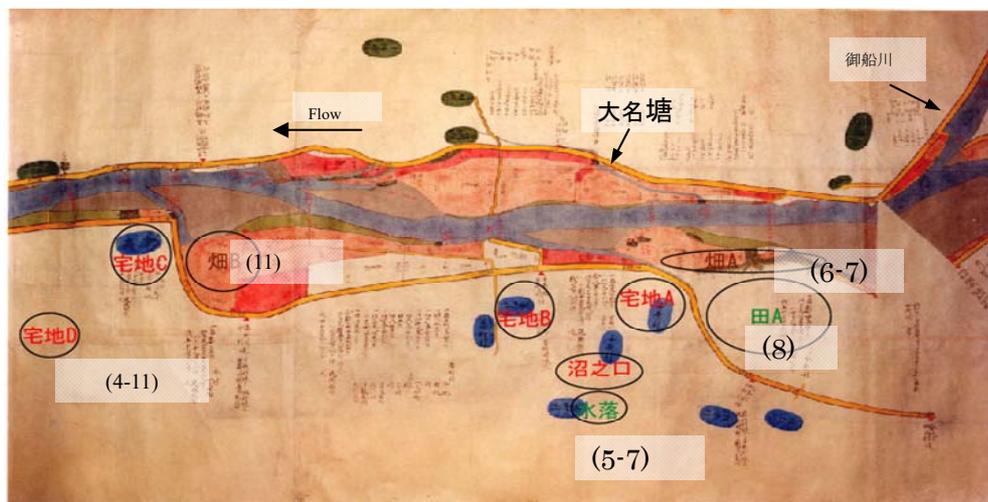
図 7.1.14 肥後藩絵図(江戸時代後期)にみられる桑鶴の轡塘

図 7.1.14 に示す桑鶴の轡塘は、御船川と緑川との合流点に築造された堤防であり、右岸側の堤防は大名

塘とも呼ばれている<sup>6)</sup>。轡塘で囲まれた河道内の遊水効果を見積もるために、「籐公遺業記」の付図に較べてより詳細な江戸末期の作とされる肥後藩絵図<sup>7)</sup>、国土交通省熊本工事事務所所蔵の航空写真および縮尺 1/1000 の地図を基に算出した遊水地面積は 106ha であった。堤防高を約 3m に見積もれば、貯水容量は 318 万  $m^3$  となる。最大貯水量 4,600 万  $m^3$ , 満水時の水面面積 1.81 $km^2$ , 150 年確率の洪水に対するピークカット流量 650 $m^3/s$  である緑川ダムとの比較から分かるように、轡塘内の遊水地による洪水流量の低減効果に大きな期待は持てないことが予想される。

肥後藩絵図においては、轡塘の左岸本堤は連続堤として示されておらず、この一帯は現在の航空写真および現地踏査においても堤防の形跡が見当たらない。

そこで、前節において乗越堤からの距離と土地の等級に高い相関のあることが認められたことから、現存する最古の堤内地の等級<sup>8)</sup> および地盤高、宅地の嵩上げ<sup>9)</sup> を調査し、桑鶴の轡塘の機能について検討した。なお、等級の数値が小さいほど土地の生産性が高いことを意味する。その結果、緑川の合流点左岸側における高水敷の上流部では高水敷に開発された水田の等級は 8 であり、その周辺の堤内地では等級 5~7 であることから、顕著な差は見られない。さらに、その下流側の堤内地では等級 4~11 の範囲で分布している。このことから、轡塘は、その欠落部から堤内地に洪水流が導かれ、超過洪水対策として機能した可能性の高いことが予想される。

このため、右岸側の大名城に較べて左岸側では越流を許容する上で左岸側は右岸側に較べて堤防は弱く造られていたことが予想される。

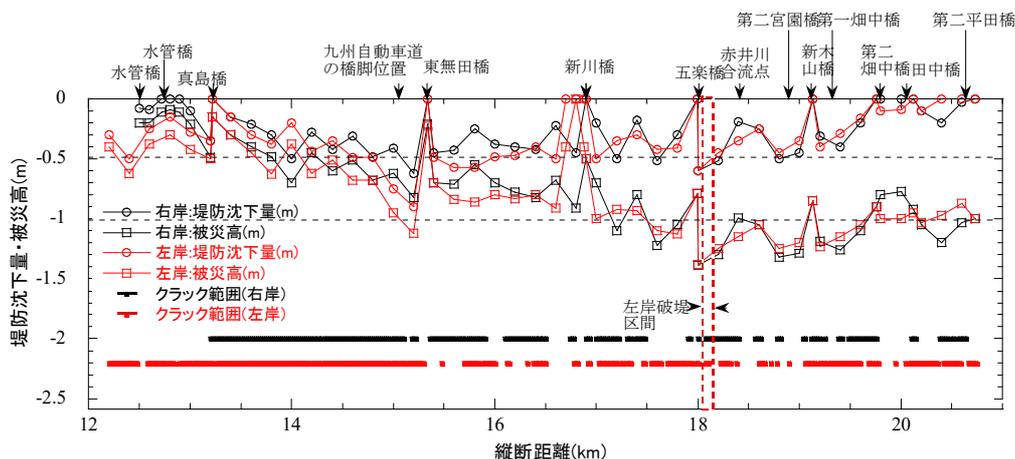
図 7.1.15 木山川の堤防沈下量の流下方向変化

図 7.1.15 は、緑川の右支川の upstream 側に位置する支々川である木山川の堤防沈下量の流下方向変化を示す。木山川は、加勢川との接続点より 12.5km upstream において北側の秋津川および南側の矢形川が合流する。堤防被災高は堤防沈下量と広域地盤沈下量の和である。平均堤防沈下量は、左岸で 29cm、右岸で 25cm、被災高は左岸で 78cm、右岸で 75cm であり、左右岸で堤防沈下量に極端な差違は無いが、若干左岸側で損傷が大きい。また、橋梁がある場所では堤防沈下量および被災高はゼロに近く液状化の影響を受けていないことが分かる。

秋津川では平均堤防沈下量は、左岸で 38cm、右岸で 54cm、被災高は左岸で 71cm、右岸で 88cm であり、右岸側で堤防沈下量および被災高は大きい。

矢形川では平均堤防沈下量は、左岸で 5cm、右岸で 10cm、被災高は左岸で 4cm、右岸で 3cm であり、相対的に堤防沈下量および被災高は小さく、左右岸で変化は無い。

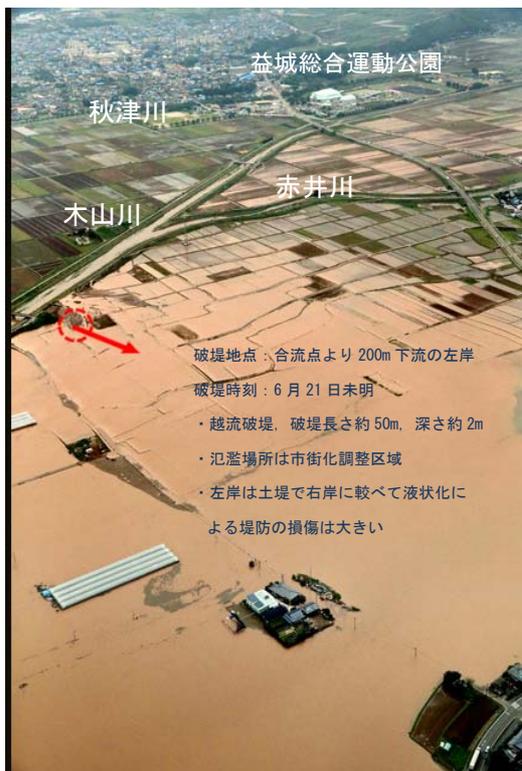
図 7.1.16 木山川氾濫 2016. 6. 21  
13 時 32 分 (出典：朝日新聞)

2016年6月21日未明、緑川水系の支川である木山川と赤井川の合流点より 200m 下流の左岸において越流破堤した。

図 7.1.16 は 6月21日午後1時32分における木山川氾濫の様子を示す。図 7.1.17 は堤内地の氾濫状況を示す。図 7.1.18 に木山川赤井観測所における水位ハイドログラフを示す。20日の22時ごろより水位が急激に増加し、20日24時には氾濫危険水位の 4.13m を大きく超過していることが分かる。図 7.1.19 に 6月23日17時における熊本県による復旧工事の様子を示す。破堤規模は、流下方向におよそ 50m、決壊部の深さは約 2m であった。被害状況として田植えを終えた水田の物的被害は大きいものの、木山川左岸側の堤内地では民家は少なく、その民家も盛土しているため、全般的に被害は比較的少ない。右岸ではアスファルトで舗装されているのに対して、左岸は土堤であり 2016年熊本地震による堤体の損傷が左岸側で大きいことから、破堤の一因であったとも考えられる。

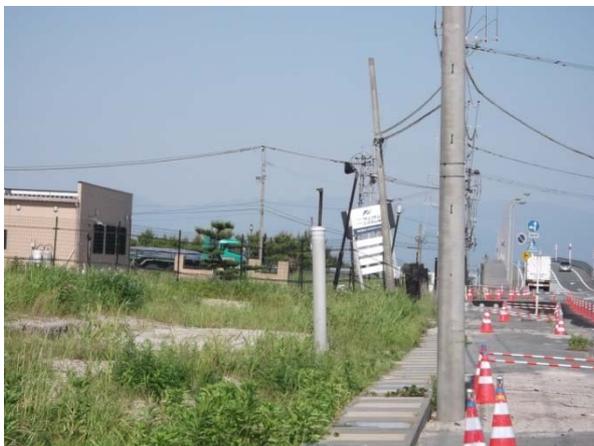
写真 7.2.1 は熊本大橋からの道路を西側から撮影したものである. 沈下の状況は不明であるが, 看板や電柱が傾斜していることが伺える.

写真 7.2.1 道路の沈下

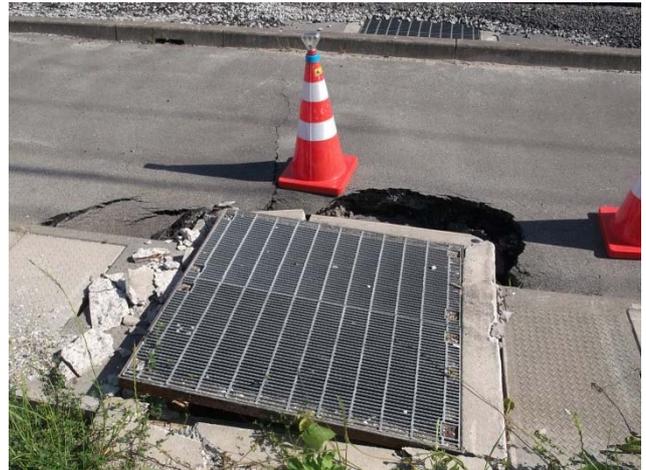
写真 7.2.2～写真 7.2.4 は噴砂, 亀裂, 陥没等, 地盤表面で見られた被害を示す.

写真 7.2.2 舗道の変位

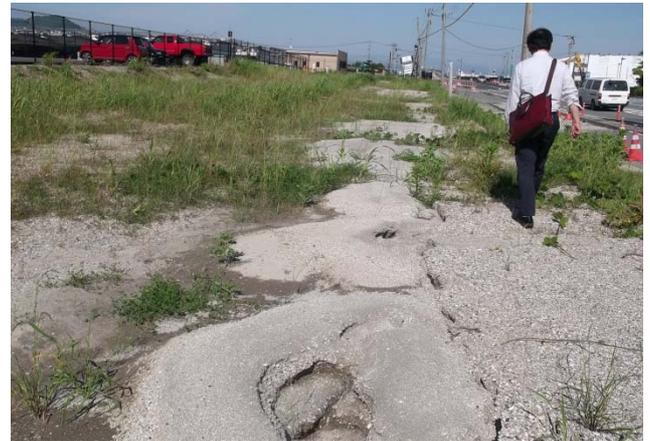
写真 7.2.3 舗道での噴砂

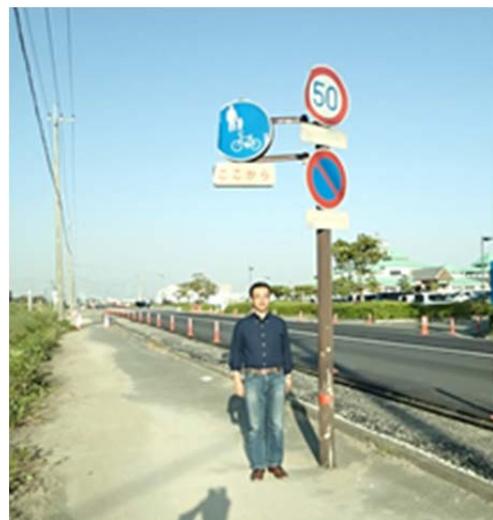
写真 7.2.4 交通標識の沈下

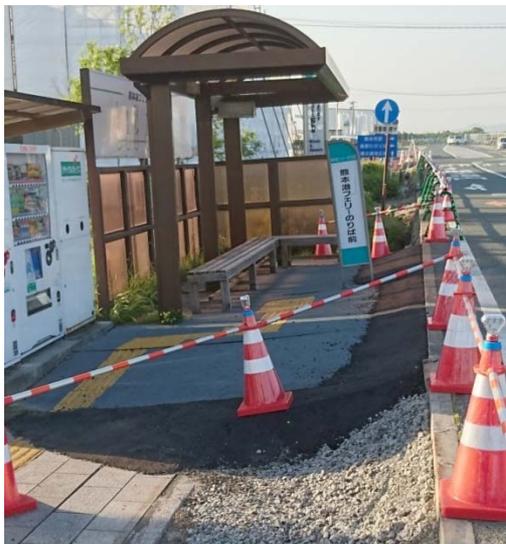
写真 7.2.5 はフェリーターミナルの地盤と道路の間に生じた約 50 cm 程度の段差であり、左側がフェリーターミナルである。道路は護岸上にあるため護岸自身の沈下が無かったことによる。

写真 7.2.5 道路との段差

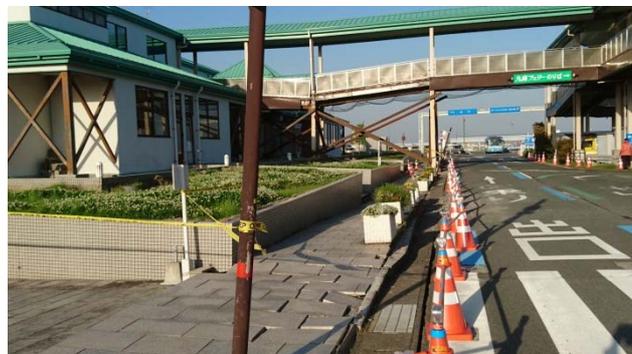
写真 7.2.8 はフェリーターミナル建屋の地盤沈下と乗船の専用通路である。通路の床が落下している。

写真 7.2.8 フェリーターミナル

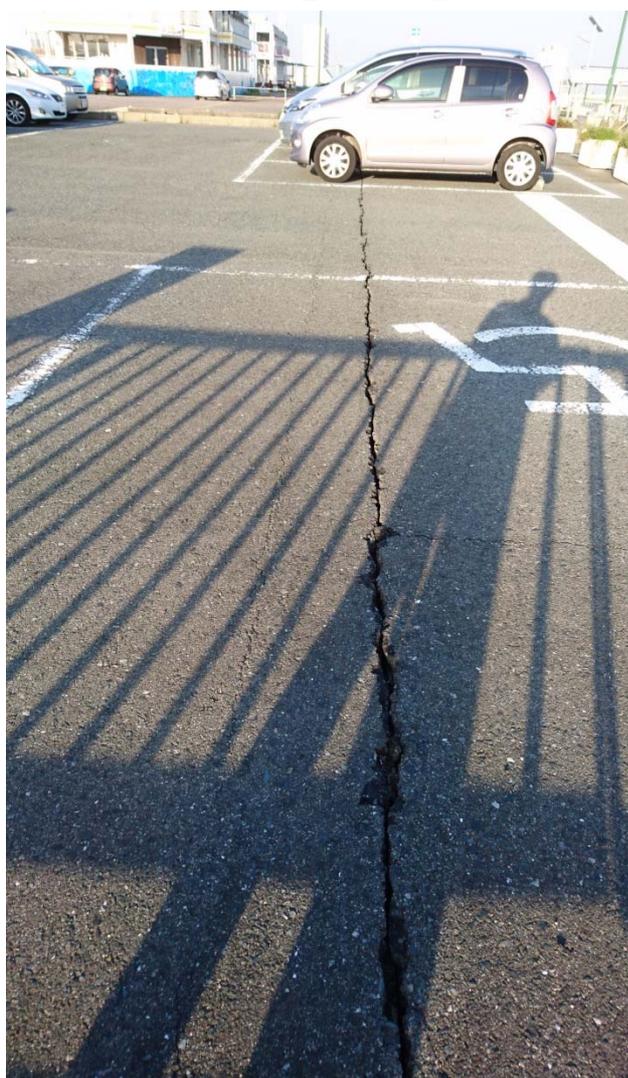
写真 7.2.6 は駐車場の舗装の亀裂で、その延長線上の欄干が東西に変位している。(写真 7.2.7)

写真 7.2.6 駐車場の亀裂

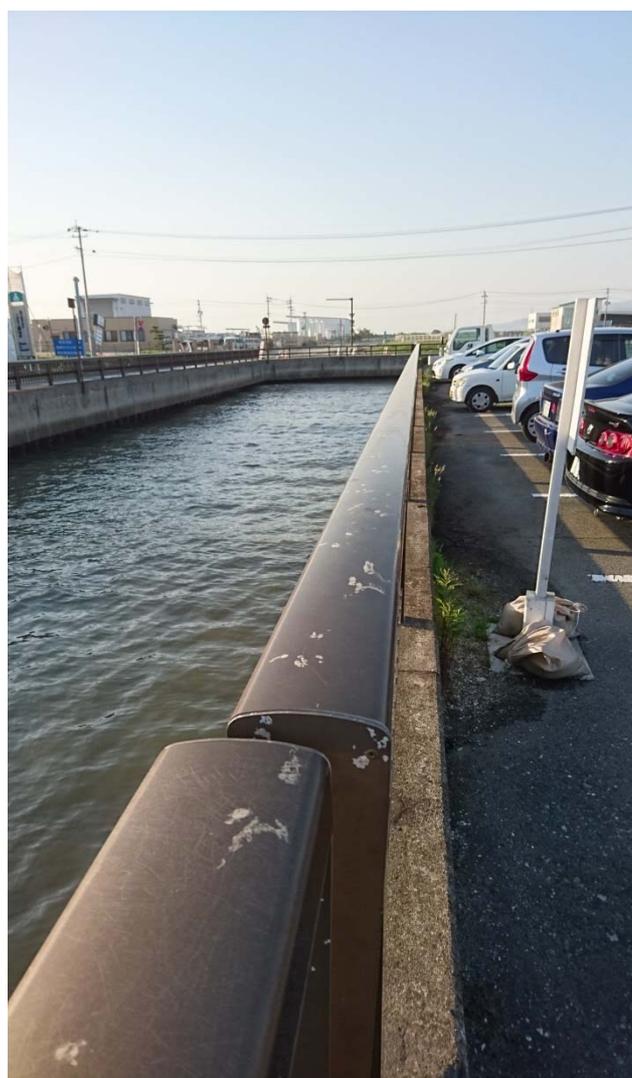
写真 7.2.7 欄干のずれ

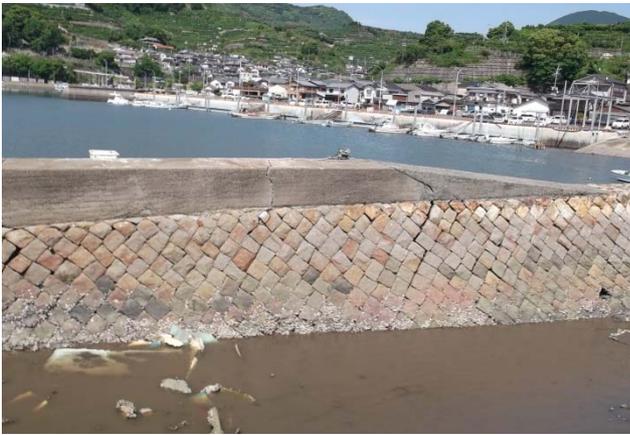
西区河内町河内に位置する塩屋漁港の被害は、岸壁背後の亀裂、護岸の目地の拡大であった。(写真7.2.9～写真7.2.11)

写真7.2.9 護岸背後の亀裂

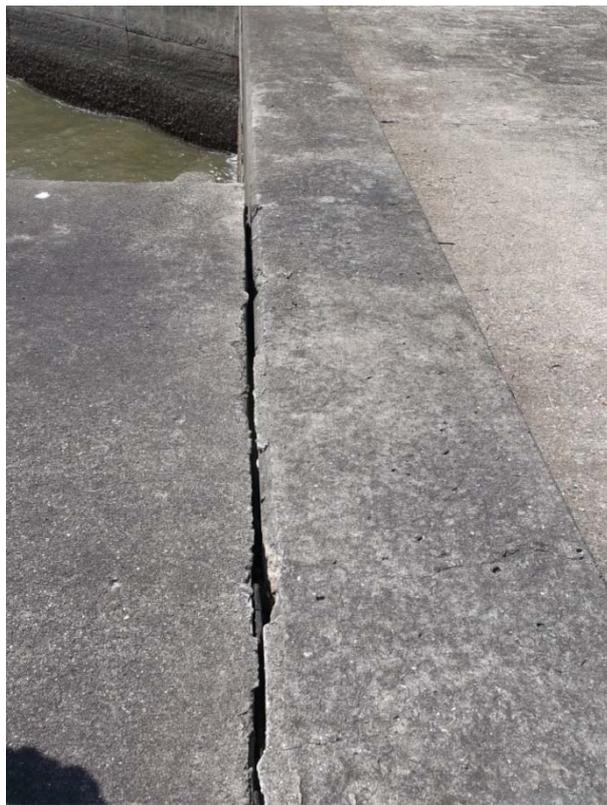
写真7.2.10 防波堤の目地の拡大

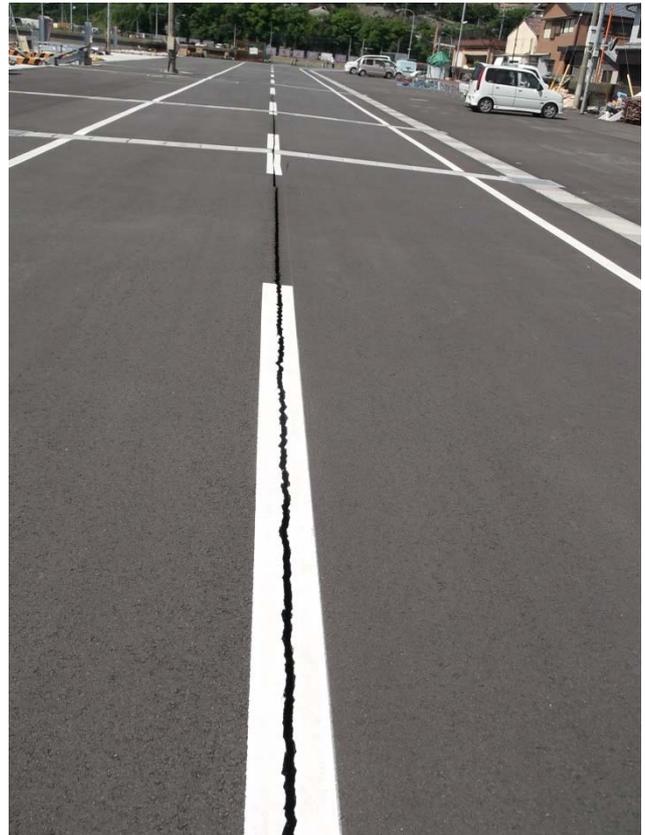
写真7.2.11 岸壁背後の駐車場の亀裂
