# 2003年7月福岡都市圏における豪雨災害の実態と課題

## FLOOD AND SEDIMENT DISASTERS IN THE FUKUOKA METROPOLITAN AREA ON JULY 19, 2003

橋本晴行<sup>1</sup>・朴 基壘<sup>2</sup>・高岡広樹<sup>3</sup>

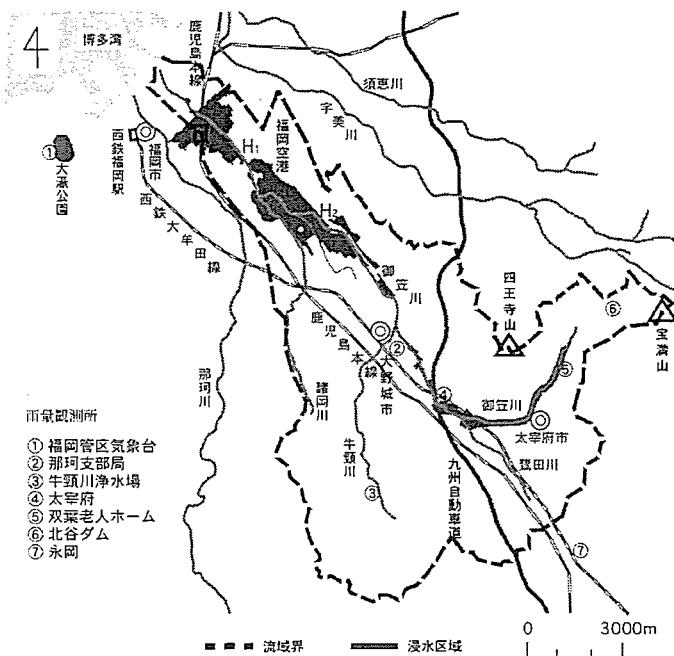
図-1 御笠川流域の氾濫状況と降雨観測点 (H1,H2:水位観測点)

図-1に御笠川流域と氾濫の状況および雨量観測点を示す。また図-2は福岡市および太宰府市における降雨波形を示している。図-1において、③（牛頭川浄水場）、④（太宰府）、⑤（双葉老人ホーム）、⑥（北谷ダム）を結ぶ北東方向のラインに沿って強い雨域があった。中でも、太

生した。中流では、大野城市仲畠地区～福岡市博多区西月隈、東那珂付近において、さらに下流では、博多区比恵町～駅前1丁目において、御笠川からの越流により氾濫がそれぞれ発生した。下流の福岡市では比較的わずかな雨量であったにもかかわらず、博多駅周辺において御笠川およびこれに合流する山王放水路(雨水排水路)が氾濫し、駅周辺ビルの地下階、地下鉄駅構内などが浸水する事態となつた。

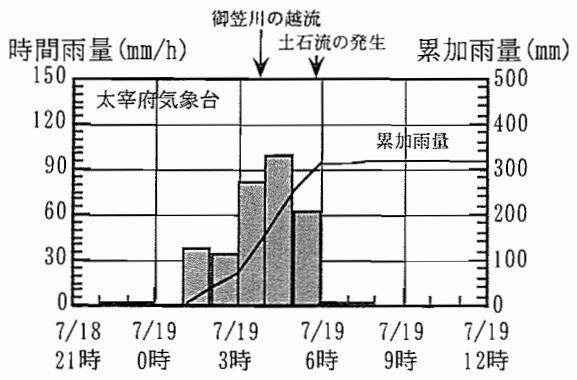
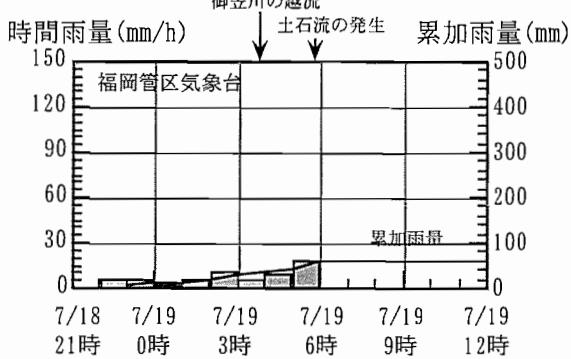
図-2 御笠川流域における降雨状況

太宰府市では7月19日午前4時から5時の間に最大時間雨量99mm、連続総雨量(19日1時～19日8時)315mmにも及ぶ豪雨となった。一方、福岡市ではわずかにその1/5程度の総雨量であった。99年水害では福岡市も太宰府市も最大時間雨量が約77mm、総雨量がそれぞれ164、180mmであった<sup>2)</sup>。当時は、流域全体に一様に雨が降ったが、今回の水害では、流域上流の大野城市、太宰府市において突出した強い降雨があった。

そのため、今回の水害では、御笠川上流域の四王寺山系や宝満山系の山腹で多数の崩壊・土石流が発生し、同市三条地区では死者1名を出す土石流被害が発生した。また鷺田川との合流点付近においては氾濫による浸水被害も発

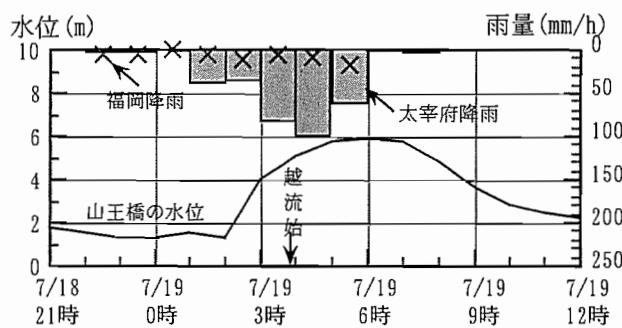
図-3 山王橋における御笠川の観測水位

図-3は、山王橋における御笠川の水位変化を示している。太宰府市において午前1時頃から降り始めた雨水は福岡市内の山王橋では午前2時過ぎに到達し、その後、1時間当たり2m以上の急激な水位上昇をきたしたことが分かる。99年水害時と比較して、水位の上昇は急であるが、ピーク付近は上流の西月隈付近の氾濫のため扁平な形となっている。

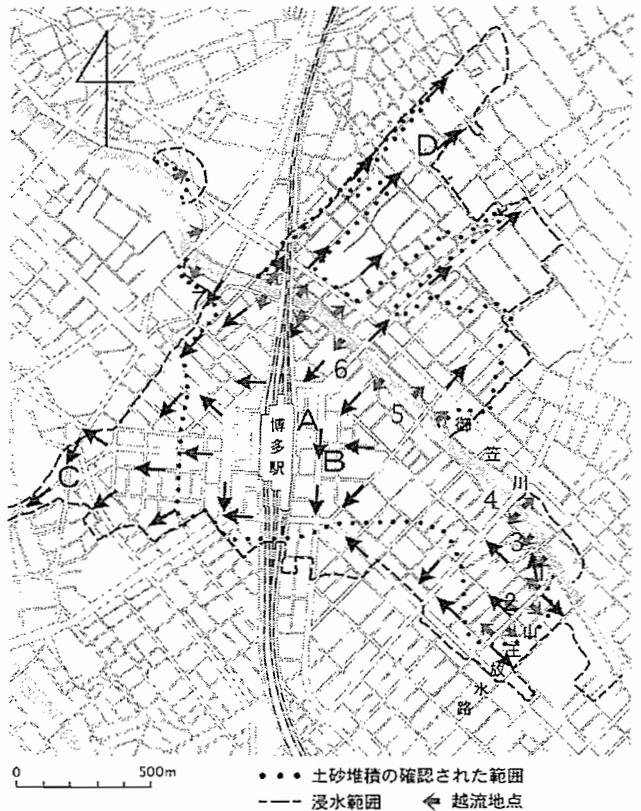
図-4 博多駅周辺における氾濫水の流向と氾濫範囲

図-4に、博多駅周辺における御笠川およびこれに合流する山王放水路からの越流地点と氾濫範囲を示している。同図中には、また土砂堆積の範囲を点線にて、氾濫水の流向を矢印にてそれぞれ示している。99年水害では、図中のNo.1から6付近にかけて越流が生じたが、中でもNo.1か

ら 3 付近において比較的多くの越流が生じ、No. 6 付近は軽微な越流であった。しかしながら、今回の水害においては、No. 6 付近から上流の御笠川は護岸整備が完了していた。さらに山王放水路では 45cm 程の高さの土嚢が積まれていた。そのため No. 1 から 3 付近においては 99 年水害時ほど越流量は多くなかったものと推定される。一方、No. 6 付近から下流の No. 7 付近に至る区間では、4 時頃越流が発生した。99 年水害時には軽微な越流であったが、今回の越流量は 99 年水害を上回る量であった。その結果、博多駅博多口（博多駅の西）側周辺では 99 年水害より浸水深が大きくなつた。

No. 7 では、99 年水害時には氾濫水は到達しなかったが、今回の水害では目前の御笠川が越流し、浸水した。この付近では、4 時頃に氾濫水に気づき、4 時 30 分頃ピーク水深 165cm にも達し、11 時には氾濫水が完全に引いていた。

99 年 6 月水害の氾濫範囲と比較すると、今回の水害は、左岸の博多駅博多口側と右岸側において広範な浸水となっている。また前回の水害では土砂堆積が認められなかつたが、今回の水害では著しい土砂堆積が認められた。これは、上流の太宰府市で溪岸侵食や崩壊・土石流が多数発生したことによつている。

博多駅筑紫口前（博多駅の東側）は、99 年水害では主に南東の山王放水路の方向から氾濫水が流れて來たが<sup>2,3</sup>、今回の水害では主に北東の東光橋付近（No. 6 付近）から氾濫水が流れて來た。この付近では、4 時頃に氾濫水が到達し、6 時 30 分頃ピーク水深約 90cm となり、11 時～12 時には氾濫水が引いていた。A 点のホテルでは、水害の発生時刻が未明であったため、テープルや土嚢を用いた浸水対策が氾濫水の到達に間に合わなかつた。一方 B 点のホテルでは、99 年水害時に大量の氾濫水が流入したためホテルの機能が壊滅的打撃を受けたことを教訓にして、平時より従業員の訓練を行つてきた。そのため、今回の水害時には止水板の設置に成功し、被害を最小限に止めることができた。

C 点では 99 年水害では浸水がなかつたが、今回の水害では浸水した。氾濫水は主に、博多駅前通りを博多駅から西方向に流下して來たようである。7 時頃に氾濫水に気づき、8 時頃ピーク水深 30cm 程になり、10 時には氾濫水は完全に引いていた。この付近の病院では絨毯を用いて止水した。博多駅周辺より浸水時刻は遅かったので、間に合つたようである。

右岸側の D 点では、今回の水害の方が氾濫水量が多かつたようである。6 時 40 分頃に氾濫水に気づき、8 時～9 時頃ピーク水深 60cm 程になり、12 時には氾濫水が完全に引いていた。浸水対策として家の建築時に地盤の嵩上げをしており、床上浸水には至らなかつた。

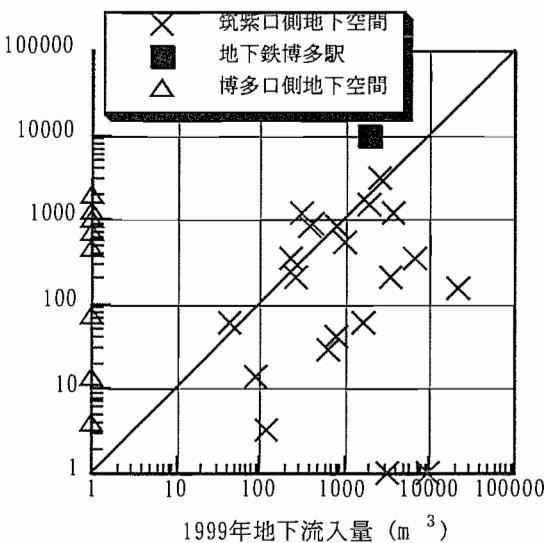
図-5 99 年水害と 03 年水害における地下空間  
浸水量の比較

図-5 は、博多駅周辺の個別ビルおよび地下鉄博多駅構内における地下浸水状況を示している。図は大別して 3 グループに分けられる。まず、99 年水害で大量の地下浸水があった筑紫口側の個別ビルについて、今回の水害で止水に成功し小量の浸水量に止まつたところと、前回なみあるいはそれ以上に浸水したビルがあることが分かる。前者は、人が常駐し止水に成功した箇所であり、後者は、管理人などが帰宅し職員不在で浸水した箇所である。一方、博多口側の個別ビルでは、浸水時間が筑紫口側より遅かつたために止水板の設置に成功した地点も数ヵ所あった。しかし、ある地点では、99 年水害よりも水位が高くなり、60cm の止水板を氾濫水が乗り越えて浸水した。

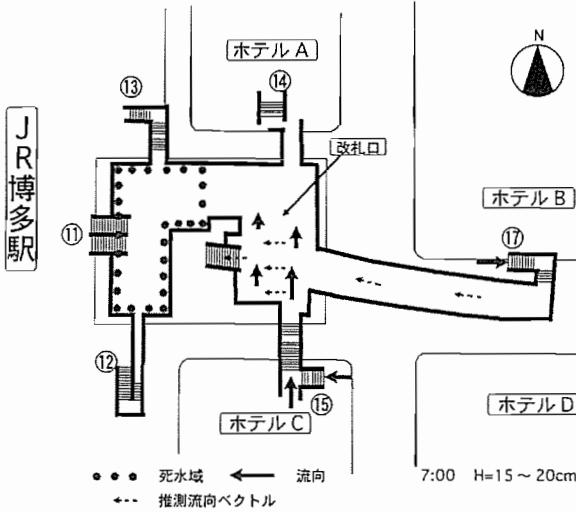
図-6 地下鉄博多駅筑紫口（地下1階）の平面図

図-6 は地下鉄博多駅筑紫口の平面図である。今回の水害も前回と同様に、各出入口から氾濫水が進入したが、止水板設置後は、15 番と 17 番出入口からそれを越えて流入があつた。特に、15 番出入口では、隣接するホテルが改装中であったため、ホテル周辺から流入し、ホテルでは地下 3 階まで水没した。その結果、氾濫水は地下鉄連絡路を通じて地下鉄改札口方向に流れ込んだ。流れ込んだ氾濫水は、一部は 11 番出入り口付近に湛水するとともに、残りは

改札口を通って地下鉄博多駅構内まで流入した。地下鉄ホームの浸水量は前回が約2千m<sup>3</sup>であったが、今回は約1万m<sup>3</sup>にも達した。

著者らは、既に、99年6月水害を事例とした氾濫シミュレーションに基づいて、博多駅筑紫口周辺の地下鉄出入口に止水板を設置したと想定した場合のその有効性の検討を行っている<sup>4)</sup>。その結果、高さ45cmの止水板を設置した場合には、15番と17番出入口から氾濫水が越えて流入することを明らかにしている。これは、15番と17番出入口付近が地形的にもっとも低いところであることを示している。実際、今回の水害でも、15番と17番出入口から

高さ45cmの止水板を越えて氾濫水が流入した。

(4) 御笠川の水位は、山王橋で 3 時 10 分に警戒水位を、3 時 50 分に危険水位をそれぞれ突破した。駅前一丁目では 4 時前に越流を始め、山王放水路付近では 4 時 50 分頃に越流した。氾濫水は、博多駅筑紫口、博多口にはそれぞれ 4 時過ぎ、6 時頃に到達した。筑紫口側のホテル D (図-6) は 4 時頃には止水板を設置して氾濫水の浸水阻止に成功した。一方、浸水を許したところでは止水板の設置は 5 時～6 時頃であった。山王橋で危険水位となつた時点ですでに博多駅前一丁目において越流が発生し、博多駅筑紫口側は冠水する直前であった。結果的には、筑紫口側は、山王橋で警戒水位となつた時点で止水板の設置の準備が必要であった。

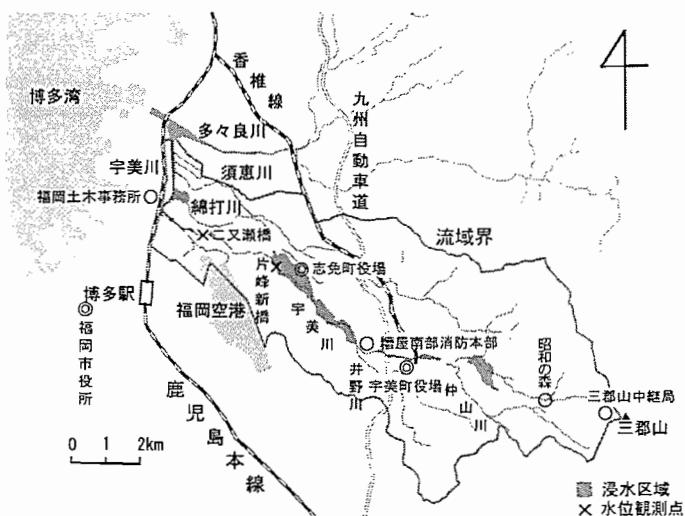
図-7 宇美川流域の平面図

図-7に宇美川流域と氾濫の状況を示す。宇美川は三郡山に源を発し、宇美町、志免町、ならびに福岡市博多区、東区を通過して東区松島付近において多々良川に合流する2級河川である。流路延長20km、流域面積71.5km<sup>2</sup>である。主な支川としては須恵川、綿打川などがある。縦断図は

省略しているが、三郡山頂付近は勾配 1/1.9 (約 27°) の勾配を示し、このような斜面で多くの崩壊が発生し、勾配 1/4.6 (約 12°) の河道を土石流となって流下した。「昭和の森」付近では勾配は 1/10 (約 6°) と急減しており、土砂堆積が顕著であった。ここには一本松砂防ダムがあり、広大な土石流堆積地形が形成されている。それから下流の仲山川との合流点までの区間は勾配 1/25 (約 2.8°) の扇状地の様相を呈している。この区域では流木による河道や橋梁の閉塞・氾濫が顕著であった。仲山川との合流点付近は勾配変化点となっている。それから下流の勾配については、宇美町では 1/106、志免町では 1/420、福岡市では 1/730 となっている。志免町では堆砂による河床上昇が著しく、大きい所では 1m ほどの厚さ堆積している。

宇美町、志免町では、流木による河道の閉塞、堆砂による河床上昇に起因した氾濫被害と、河道曲線部における外岸側の護岸の損壊が見られた。一方、下流の福岡市東区では支川の綿打川からの氾濫が被害の中心となっている。

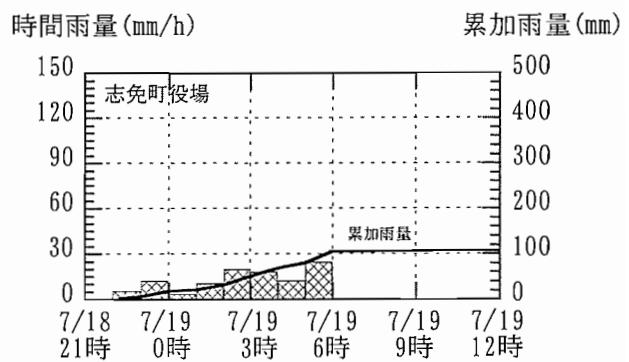
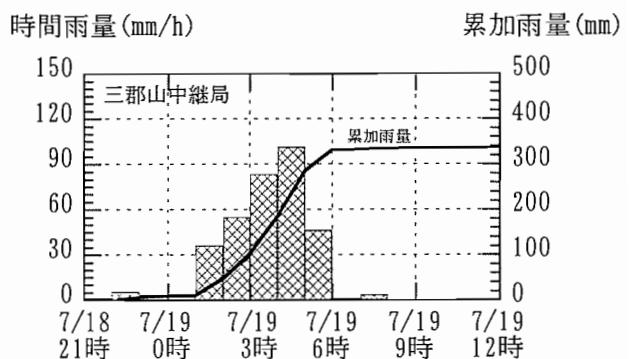
図-8 宇美川流域における降雨状況

宇美町、志免町では、土砂と流木を伴った洪水により、護岸の損壊や氾濫被害が顕著であった。また、図-8 は 7 月 18 日から 19 日にかけての三郡山中継局、志免町役場などにおける降雨状況を示している。上流の三郡山中継局や宇美町役場では、19 日 1 時から連続した強い雨が降り始めた。三郡山中継局では午前 4 時から 5 時の間で最大時間雨量 101mm、宇美町役場では同じく 58mm、福岡土木事務所では午前 5 時から午前 6 時の間で 17mm をそれぞれ記録した。下流域に比較して上流の山地流域で突出した強い降雨があったことが分かる。

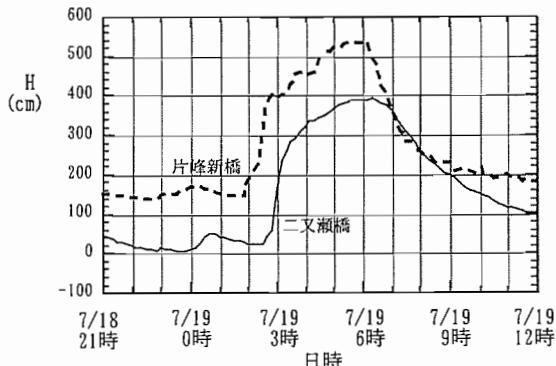
図-9 宇美川における観測水位

図-9 は片峰新橋、二又瀬橋の水位を示したものである。片峰新橋では 19 日 2 時 20 分に、二又瀬橋では 2 時 50 分に 10 分間で約 1m も水位が急増している。前者では 2 時 40 分、後者では 3 時 20 分に危険水位 3.4m、2.5m をそれぞ

れ突破した。さらには、前者では 5 時 40 分、後者では 6 時 20 分に最高水位 5.36m、3.92m をそれぞれ記録した。記録的な豪雨であった三郡山中継局の 10 分雨量記録は 4 時 20 分にピークを示している。一方、水位記録は、その降雨ピークから、片峰新橋では 1 時間 20 分後、二又瀬橋では 2 時間後にそれぞれ最大値を示している。

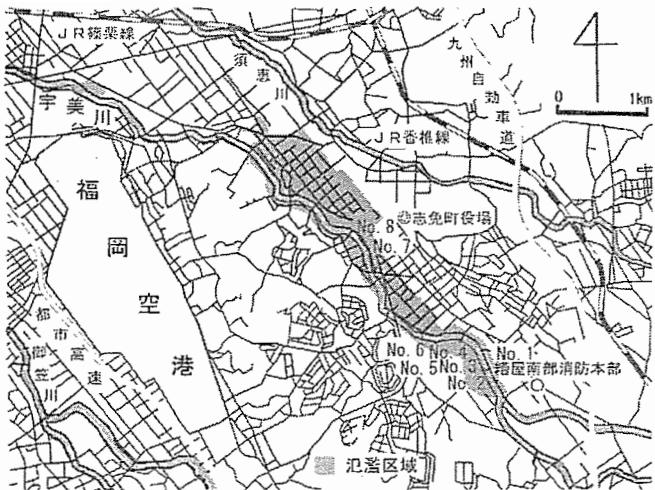
図-10 志免町における氾濫範囲

図-10は志免町における氾濫状況を示したものである。吉原橋上流右岸側にあるNo.1の地点においては、午前3時すぎに護岸天端付近まで水位が上昇していた。その後、護岸の上にあらかじめ30~40cmの高さに積まれていた土嚢を越流した。午前4時前に左岸側で堤防が損壊したため、右岸側からは氾濫水が引いた。一方、吉原橋左岸側のNo.2では午前4時~5時の間に吉原橋上流左岸側の損壊地点から氾濫したため、その付近は一面浸水した。この付近は水田の中に民家が点在する地区であるが、浸水のため、道路、田畠の区別もつかない状況となった。浸水深は約60~70cmで、流木も一緒に流れこんでいた。No.3の住民も堤防損壊地点の方向から氾濫水が来たと証言している。吉原大橋左岸のNo.4でも同じく損壊地点から氾濫水が宇美川に沿って流れてきた。その流れは鉄砲水のようにとても速く、波打っており勢いがあった。No.5の店舗では床上65cmの浸水があり、氾濫水の流れにも相当な勢いがあったようである。No.6では上流側から道路上を氾濫水が流れてきた。この道路はNo.5に続いているため、ここに流れてきた氾濫水は吉原橋上流の損壊地点で氾濫したものと考えられる。氾濫水はNo.6を通過後、下流側の水田から宇美川に合流した。付近の浸水深は約20cmで2時間程度浸水が続いた。
