洪水氾濫災害の防止・軽減に向けて —2004年の水害からの教訓—

TOWARDS THE PREVENTION AND MITIGATION FROM INUNDATION
DISASTERES BY RIVER FLOOD WATER

— LESSONS FROM THE 2004 FLOOD DISASTERS —

中川 一

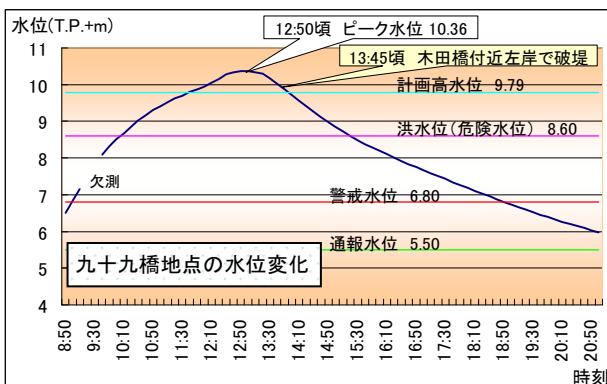
足羽川洪水災害調査報告書⁴⁾及び宮本⁸⁾によると、図-2に示すように足羽川の水位観測点である九十九橋(日野川との合流点から上流約3.1km)では7月18日11時40分頃に計画高水位9.79mを越え、12時50分頃にピ

図-2 九十九橋地点の水位変化⁸⁾

ーク水位10.36mに達した。破堤地点である4.6km付近では12時頃に水位が堤防天端高(11.73m)を越え、図-3に示すように、左岸では破堤箇所の上流から泉橋までの約900mの区間で越水し、右岸では幸橋上流、JR橋上下流、荒川合流点上流の4箇所で越水した。そして、13時45分頃に左岸4.6km地点で幅約54mにわたって破堤した(写真-1)。

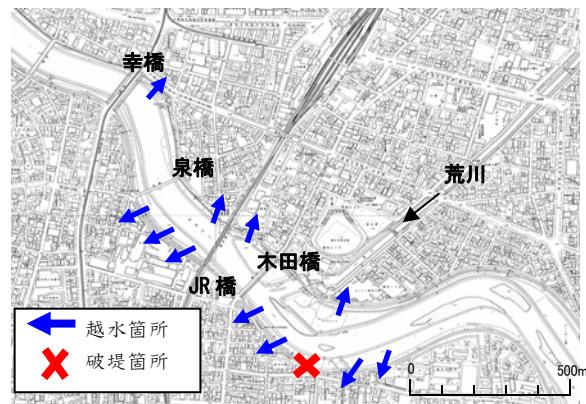
図-3 足羽川下流部の越水・破堤箇所⁴⁾

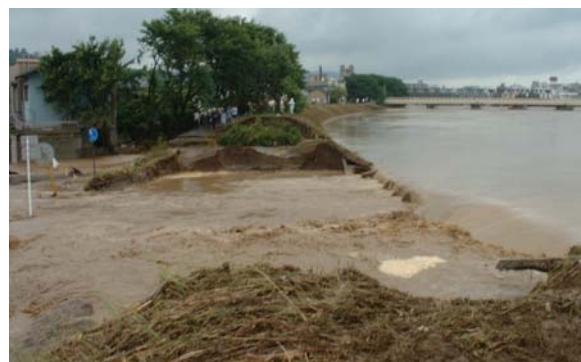
写真-1 足羽川左岸福井市春日1丁目付近での破堤の状況(2004年7月18日14:30頃)⁴⁾

を行った結果、2時間弱も越水が続いたため、越水による侵食(洗掘)破壊と浸透による脆弱域の発生が複合的に作用し、局所的な破壊が進行して破堤に至ったと考えられている。この結果、越水・破堤による浸水区域は概ね260haと推定された(図-4)。

なお、破堤付近の堤防天端はアスファルト舗装が施されておらず、降雨・越水による天端付近の飽和度が広がり、河道内水位からの浸透域を助長し、裏法表層部に浸潤域が及んだと推定されている。また、破堤地点では越流水深が32cm程度であり、天端におけるせん断力は許容値($\tau_a = 2.2 - 3.5 \text{ kgf/m}^2$:被度1~3)を下回ったものの($\tau = 1.85$)、裏法面でのせん断力は許容値($\tau_a = 3.5 - 7.7$:被度3~5)を大きく上回っており($\tau = 30.6 - 35.8$)、越水洗掘の可能性があると判断された。降雨による浸透を抑え、越流による天端や裏法面の耐侵食性をさらに増すために、堤防天端の舗装や裏法面の洗掘対策が求められる。

今回の破堤の主要な原因是この付近の洪水流下能力(約1,300m³/s)を越える規模の洪水(ピーク流量約2,400m³/s)が流下したことによるが、図-3に示すように足羽川下流部には多くの橋が架かっており、また、一部は架け替えのために仮設橋(幸橋とJR橋)であったことや、福井駅周辺の整備工事に伴う交通渋滞解消のために、迂回道路が足羽川右岸の高水敷に盛土構造物として仮設置されていたこと、荒川からの排水も河道内水位を高めた原因と考えられた。これらによる水位上昇分はそれぞれ、橋桁が14cm、排水が9cm、盛土構造物が4cmと推定されている。

今回破堤した箇所はアスファルトによる舗装が施されていなかつた。堤防天端をアスファルト舗装するだけでも法肩での局所的な崩壊を防止するには有効であると考えられる。また、浸透と越流による裏法面の侵食が今回の破堤の原因であることから、河川水や雨水の浸透

抑制や法尻でのドレーンなどの浸透対策を推進するとともに、越水しても侵食されにくく(崩壊しにくい)法面対策についても有効な工法を開発する必要がある。

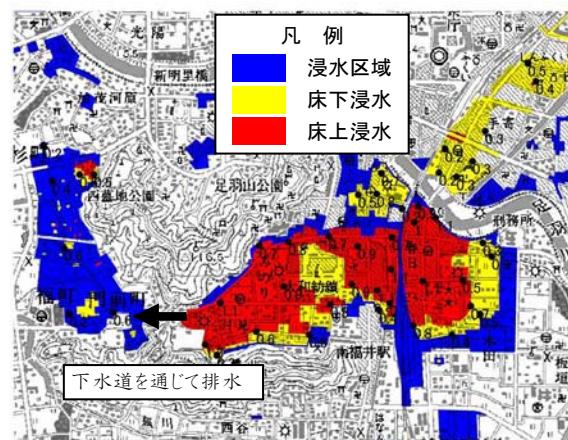
図-4 足羽川下流部での浸水区域⁴⁾

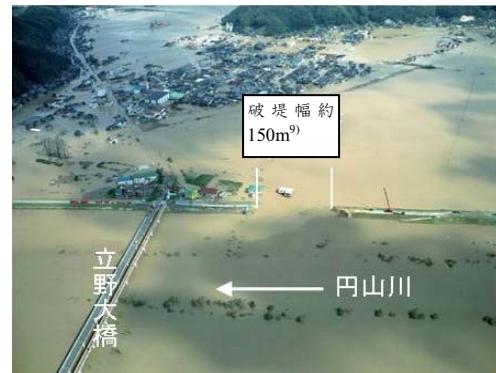
10月20日23時30分頃、出石川鳥居橋左岸上流および円山川立野橋右岸上流で堤防が決壊し、洪水氾濫が生じた(写真-2、3)。

写真-2 円山川立野地先での破堤氾濫
(国土交通省 近畿地方整備局 提供)

結局、円山川右岸13.2k地点における破堤原因是、以下のように特定された。すなわち、「越流による裏法面侵食」後に「浸透」が加わる複合的要因により破堤したものと推定される。この地点の堤防法線は直線形状であるが、堤防・河道等が完成していないため、計画高水流量以下の洪水で越流して裏法面(小段も含む)が侵食し、これに浸透が加わり破堤したものと推測された。

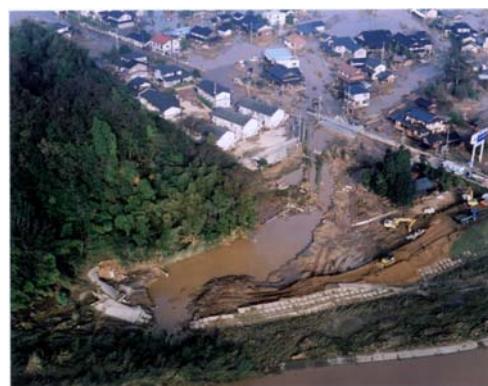
写真-3 出石川鳥居橋付近での破堤
(国土交通省 近畿地方整備局 提供)

出石川左岸5.4k地点における破堤の経緯は以下のように推定されている⁵⁾。すなわち、20日午後6時前に、鳥居橋による堰上により水位が上昇し、鳥居橋上流左岸で越水が始まった。午後8時頃、鳥居橋付近の水位がピークに達した。二次元平面流れの解析より、このとき最大越流深約50cm、越流幅約100m、最大流速約1.7m/sで越水したものと推定された。なお、地元住民によると午後7時～7時30分頃に鳥居橋付近の堤防の一

部が欠損した。午後11時20分頃、越水開始から約5時間後に侵食が進んだ鳥居橋上流左岸で破堤した（破堤幅約100m⁹⁾）。二次元平面流れの解析による鳥居橋近傍の水位及び堤防天端での越流水深の計算結果を図-8に示す⁸⁾。

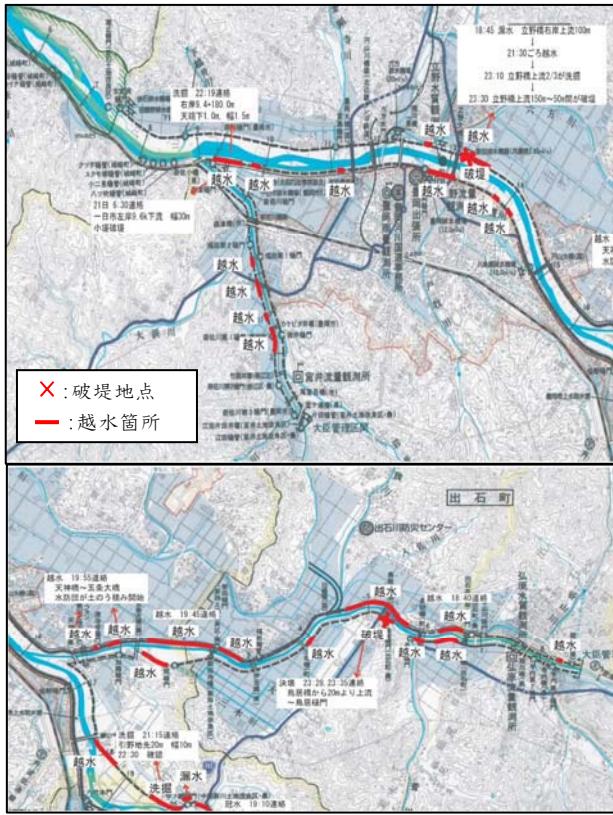
また、円山川の堤防では左岸で1,480m、右岸で1,550mの区間で、出石川堤防では左岸で830m、右岸で3,510mの区間で越水が生じた(図-5)。

立野地点および鳥居地点の現況流下能力はそれぞれ3,900m³/s、600m³/sであるのに対して、今回それぞれ4,200m³/s、1,000m³/sの流量があったと推定されている。このような現況の流下能力を上回る洪水によって堤防で越流が生じ、これによる堤防裏法面の侵食が破堤原因と推定されている。なお、この豊岡盆地には粘土層が厚く堆積しており、この10年間で約20cmの地盤沈下が生じ、堤防の整備に困難が伴ってきた。

図-5 円山川(上図)と出石川(下図)における破堤、
越水箇所⁵⁾

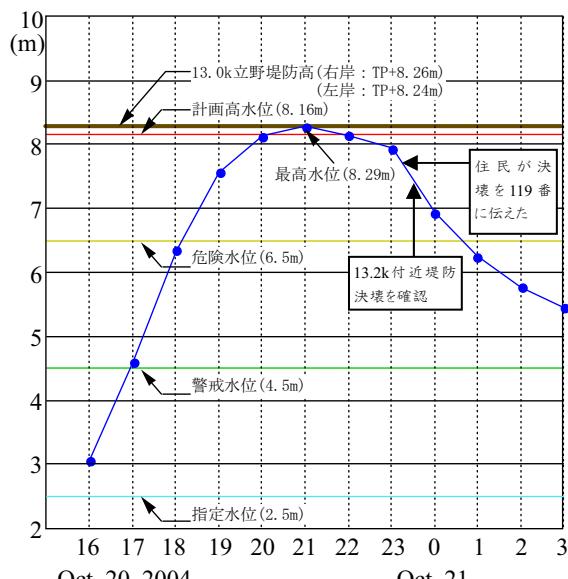
円山川右岸13.2k地点における破堤の経緯は以下のように推定されている。図-6は破堤地点直下流の立野地点(13.0k)における水位の時間変化である。10月20日午後9時頃に最高水位8.29mを記録し、破堤地点では幅30m、高さ40cmに達する堤防を越流する流れが確認されていた。22時頃には水位が立野水位観測点では水位が低下し始めていたが、破堤地点(13.2k)では堤防上の道路の2/3が崩れていることが確認されていた。

図-6 立野水位観測点(13.0k)での水位変化。参考文献8)の図を一部改変。

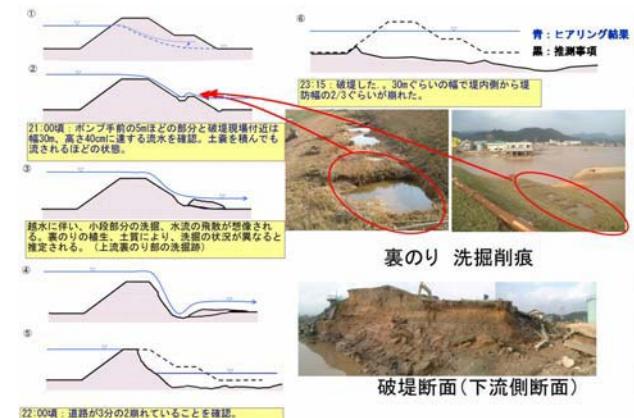
その後水位がさらに低下してきたところ、23時15分頃に住民から破堤したとの連絡が119番があり、23時30分頃に破堤が確認された(破堤幅約150m⁹⁾)。破堤の過程をイメージ的に表わしたものを見図-7に示す。

図-7 立野地点(13.2k)における破堤のイメージ⁸⁾

破堤の原因については、破堤地点直上下流での土質調査、これに基づく土質定数を用いた浸透流解析、法面安定解析、堤体断面変化と局所安全率の計算、越流による堤防裏法面の崩壊危険度評価を行って推定された⁵⁾。その結果、表法・裏法のすべり及びパイピング破壊に対する安全率はいずれも確保されていることが判明した。一方、ヒアリング結果による越流水深(40cm)から、裏法面に作用するせん断力 τ は、破堤の上流断面で $\tau = 39.8 \text{ kgf/m}^2$ 、下流断面で $\tau = 38.8 \text{ kgf/m}^2$ であり、良好な繁茂状況(被度5)の芝の許容せん断力 $\tau_a = 7.7 \text{ kgf/m}^2$ を大きく上回った。また、法先での洗掘や侵食も破堤を助長した可能性があるが、越水による裏法面での侵食が大きく許容値を上回っており、越流水により堤防裏法面において侵食・洗掘破壊が生じた可能性が高いと判断された。

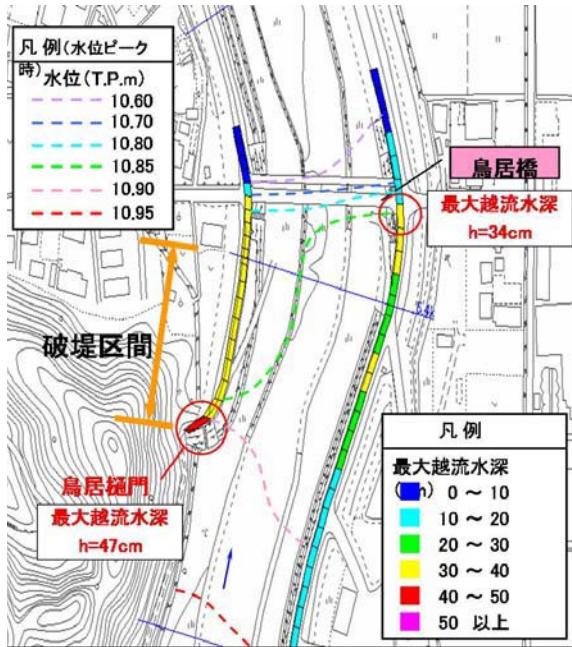
図-8 二次元平面流れの解析による鳥居橋近傍の水位及び堤防天端での越流水深の計算結果⁸⁾

二次元平面流れの解析により、鳥居橋直上流区間の越流水深は概ね30～40cm程度であり、最大水深は鳥居樋門地点で約50cmとなった（図-8）。また、越流流速は概ね1.0～1.5m/s程度であり、最大値は左岸で1.7m/s、右岸で1.9m/sであった。この結果を用いて最大越流水深と越流継続時間との関係を見たのが図-9である⁵⁾。

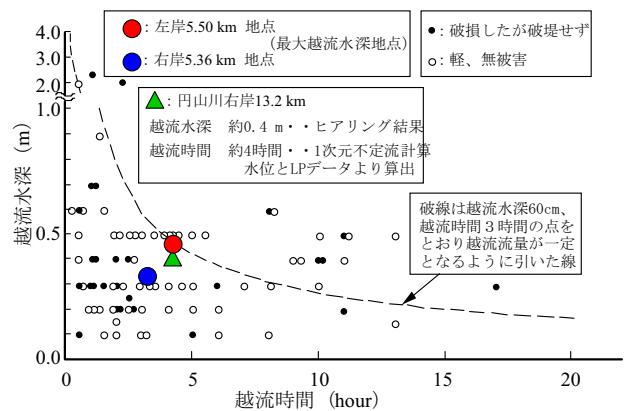
同図より、鳥居橋上流左岸（破堤）と右岸（非破堤）では、破堤した左岸の越流区間は破堤の危険度が高いことがわかる。同図には円山川右岸13.2kでの値も示されている。同地点では破線より下にプロットされているもの

の、破線近傍に位置しており、破堤の危険性が高いことがわかる。

図-9 越流時間と越流水深との関係⁵⁾

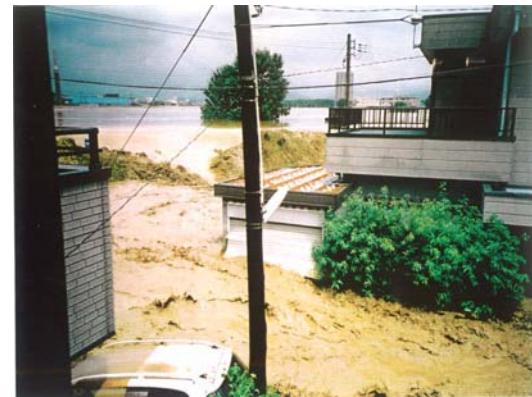
の破堤地点の様子を写真-4に示す。このような状況で避難するのはかえって危険であり、家屋流失の危険性が無い所では自宅の二階などに緊急避難するほうが安全であろう。平屋建ての家屋の場合は屋根に緊急避難することも可能であろうが、風雨が強い場合は長時間耐えられないことがあるので、写真のようになる以前に避難する必要がある。

写真-4 足羽川破堤地点の13時35分頃(推定)の様子⁴⁾
