2011 年紀伊半島南部豪雨災害の特徴 と避難行動について

CHARACTERISTICS OF 2011 SEVERE RAINSTORM DISASTER AND EVACUATION BEHAVIOR IN SOUTH PART OF KII PENINSULA

竹林洋史¹

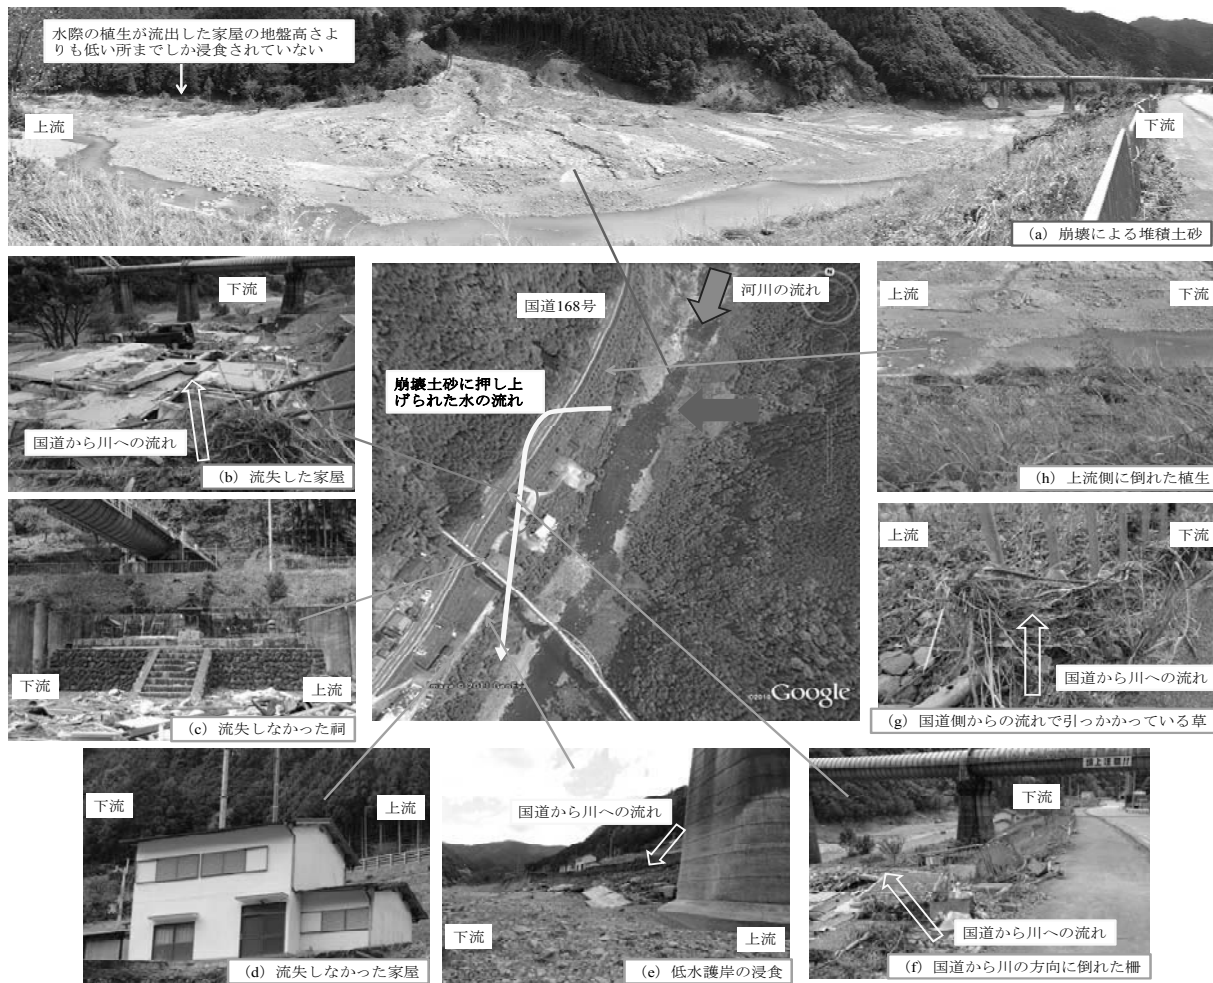
図-3 十津川村野尻における被災状況

び発生したと思われる現象について示す。崩壊は、9月3日の午後6時30分頃、左岸側で発生している。崩壊地のすぐ下流右岸側では、河岸沿いに建っていた2軒の家屋が流失した。本災害の主要因としては、天然ダムの形成・決壊による鉄砲水³⁾、⁴⁾や河川水位の上昇による洪水流³⁾等が新聞等で報道されたが、崩壊した土砂の堆積形状を見る限り、天然ダムの形成・決壊は確認できなかった。これは、以下のような理由からである。まず、河道横断線に沿った形で土砂の堆積地形を見た場合、天然ダムが形成されたとすると川に近い部分で急角度となることが多い(例えば、後述する図-7(a), (c))。これは、天然ダムが決壊するとき、貯まった水

による浸食によって、堆積した土砂が削り取られて、横断勾配が急になるためである。しかし、野尻の堆積地形の横断形状は、図-4に示すように直線的であり、貯まった水による堆積土砂の浸食現象は確認できなかった。また、天然ダムが形成・破壊が発生した場合、崩壊土砂の堆積範囲より上流域では、下流域よりも高いところまで水際の植生が剥ぎ取られることが多い(例えば、後述する図-7(a))。これは、天然ダムにより堰上げされた水が、天然ダム決壊時に大きな掃流力で水が流出するためである。しかし、野尻地区の崩壊地では、図-3(a)に示すように、崩壊土砂の堆積範囲の上流では低いところまでしか水際の植生が削り

取られていない。これらの事より、野尻においては、2件の家屋を流失させるような規模の天然ダムは形成されていなかったと考えられる。また、河川水位上昇による洪水流も家屋の流失の原因としては考えにくい。これは、流出した家屋が2軒のみであり、流出した家屋から約30m下流で地盤高さも低い所に位置する祠（図-3 (c)）や流出した家屋から約80m下流の家屋（図-3 (d)）に外的損傷がほとんど無いため、全体的に水位が高くなる洪水流による流失は、被災の主要因とは考えにくい。

現地調査の結果、今回の2軒の家屋の流失は、崩壊によって川に土砂が流れ込んだときに、河川に流れ込んできた土砂の勢いによって、土砂混じりの河川水の一部が対岸の国道168号に乗り上げ、その水が河道に戻るときに、急勾配の河岸を速い流速で流れ落ちて家屋を流失させたと考えられる。これは、被災者の一人が「すごい音がして雷か地震かと思ったら濁流に流されていた」と証言しており、崩壊の発生直後に被災していること、家屋周辺の柵が国道から河川に向かって倒れていること（図-3 (f)）、柵に引っかかっている植生が国道側に引っかかっている事（図-3 (g)）、水が右岸に当たり一部が上流に流れたため、右岸側の堤防の植生の一部が上流に向かって倒れていること（図-3 (h)）、流出した家屋の下流側に、国道から河道に流れ込んだ水による低水護岸の浸食（図-3 (e)）が見られること等から想像される。

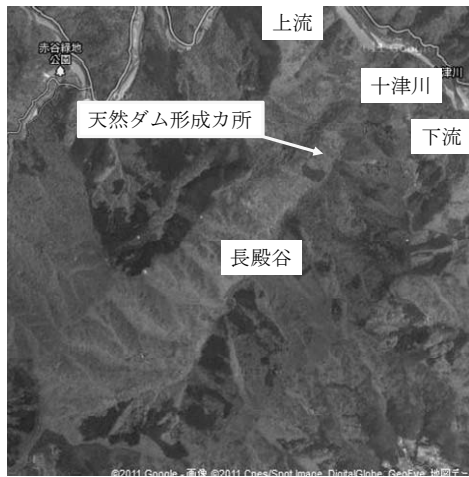
図-5 天然ダムが形成された十津川村長殿谷

された天然ダムと十津川村宇宮原で形成・決壊したと思われる天然ダムの痕跡を調査した。図-5に示すように、長殿谷は十津川右岸側の流域である。谷の平面形状は直線的であり、ほぼ直角に十津川に流入している。天然ダムが形成されている流域は、長殿谷の南側の流域であり、北側の谷の流域と合流する直上流の右岸側で発生した崩壊により、谷が堰止められている。長殿谷の流域面積は約3km²であり、谷の長さは約2.5kmである。図-6に十津川の左岸側から長殿谷の天然ダムを撮影した写真を示す。見える範囲の天端の形状は平坦であり、比較的流動性が高い状態で谷に土砂が流れ込んだことが予想される。長殿谷は流域が狭く、天然ダム天端と水面の差も比較的余裕があり決壊の危険度は比較的低い。天然ダムの位置が流量の多い十津川本川まで近く、さらに、本川に直角に流れ込むため、天然ダムの決壊によって一気に土砂が流出した場合は、十津川本川に土砂が堆積し、流水に大きな支障が発生すると考えられ、注意が必要である。

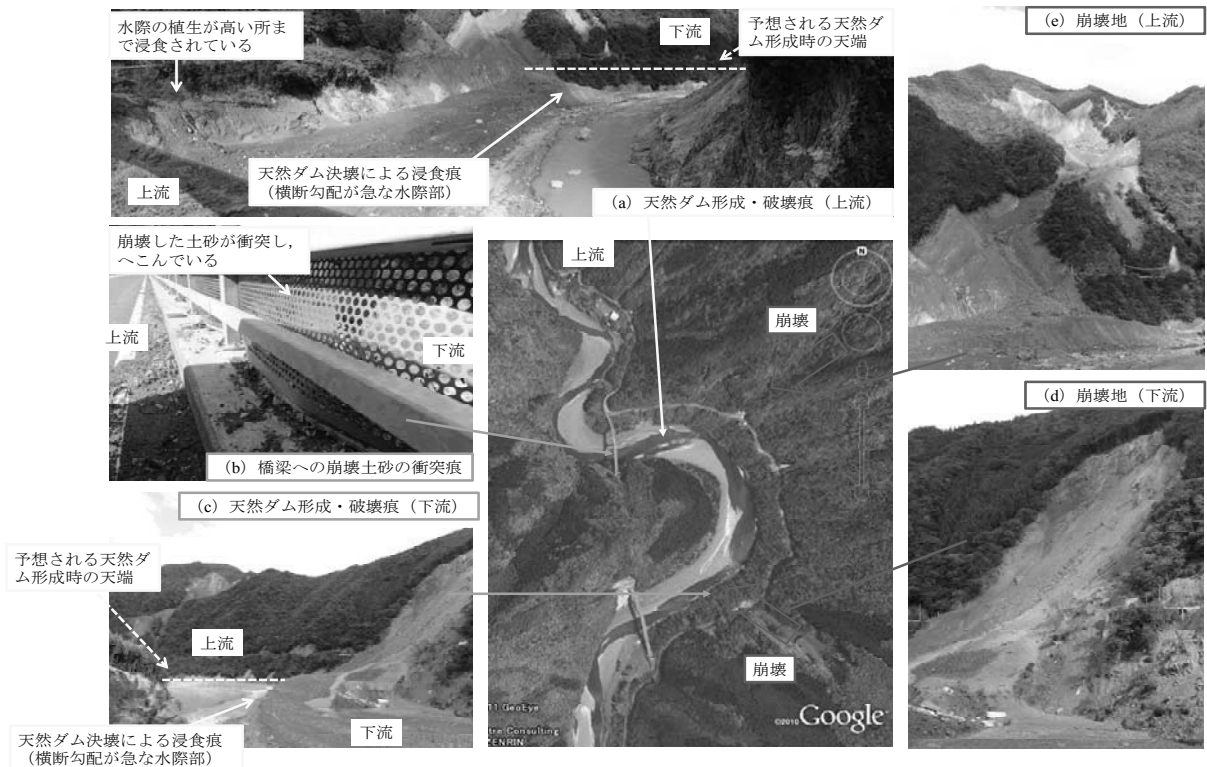
図-7 十津川村宇宮原における天然ダムの形成・破壊痕

十津川村宇宮原では、200m程度しか離れていない2カ所で天然ダムの形成・破壊が確認された。図-7 (a) と (e) に上流側の崩壊地及び天然ダムの形成・破壊痕、図-7 (c) と (d) に下流側の崩壊地及び天然ダムの形成・破壊痕を示す。形成されたと予想される天然ダムの高さは、天然ダム形成時の土砂の堆積痕（図-7 (a) と (c)）や河岸の植生の浸食高さ（図-7 (a)）から、上流側の方が高かったようである。このように、天然ダムが連続して2カ所形成された場合、両者がほぼ満水状態にあり、

上流側の天然ダムの決壊によって下流の天然ダムに水が流れ込んで決壊した場合、下流が先に決壊してその水位低下で上流側の堆積土砂が不安定になって上流側が決壊した場合に比べて、一度に下流に流れ込む水と土砂の量が多くなるため危険となる。両崩壊の関係や天然ダムの形成・破壊時刻などは現時点では不明だが、約10km下流に位置する風屋ダムの水位記録などにより、これらが明らかになるかもしれない。また、上流側の崩壊では

多くの砂礫が約200m離れた上流の橋に衝突し、橋が損傷していた(図-7 (b))。これにより、崩壊の速度が非常に速かった事が想像される。

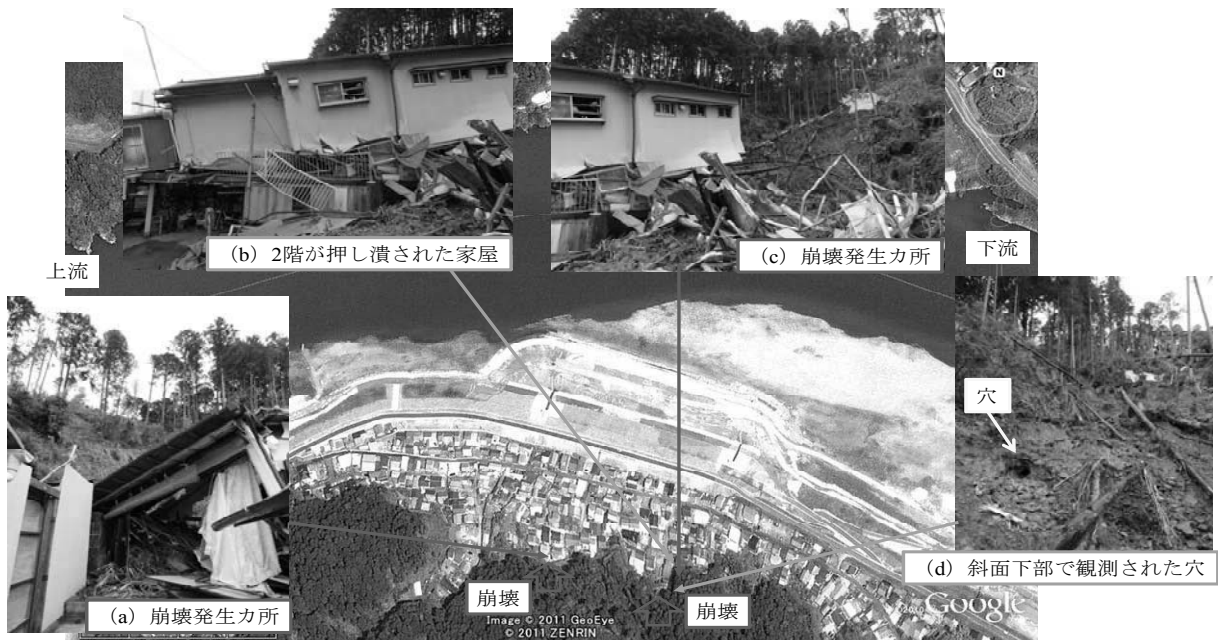
図-8 新宮市相筋地区における崩壊

熊野川河口から約2.5kmの新宮市相筋地区においても、家屋を破壊した崩壊が2カ所発生した(図-8)。どちらの崩壊も9月4日の午前3時~4時に発生している。下流側の崩壊(図-8 (c))では、土砂によって3階建ての家屋の2階が潰れていた(図-8 (b))。崩壊発生時点では、4人の住民のうち

の2人は、山から流れてくる水が道路の方に流れるような対策を屋外で行っていた。1人は3階で、残りの1人は2階で就寝中であった。幸いにも潰れた2階で就寝中だった1人も含めて大きなケガは無かったとのことである。崩壊が発生した斜面は窪んだ形状をしており、雨が集まりやすい状態にあったと推察される。また、斜面の下部には、斜面の水みちであったと思われる直径15cm程度の穴が確認された(図-8 (d))。なお、9月16日午前の調査時には、穴から水は流れていなかった。上流側の崩壊も、家屋の一部を破壊した(図-8 (a))。斜面には植生も残っており、表層の土砂が薄く滑り落ちたようである。

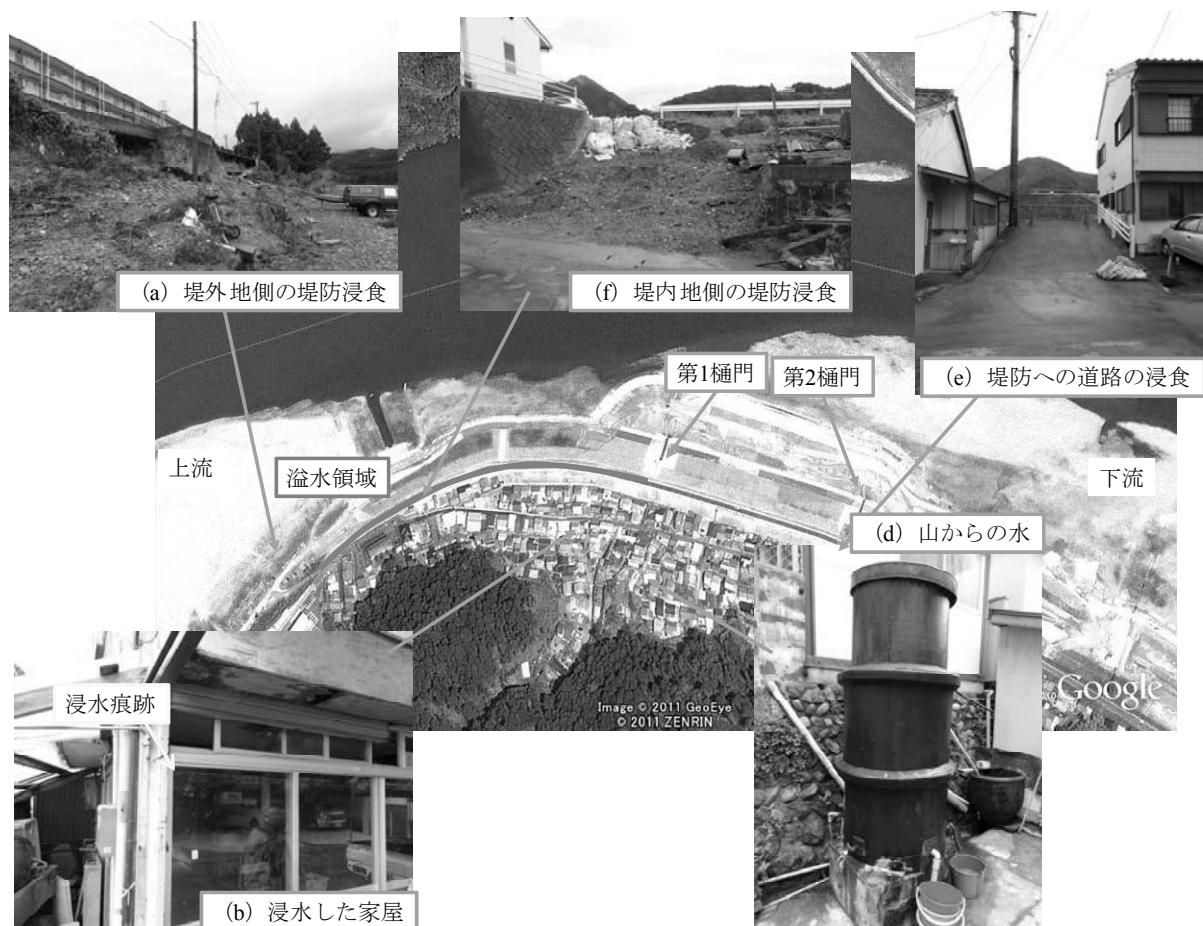
図-9 新宮市相筋地区における被災状況

熊野川河口から約2.5kmの右岸側に位置する新宮市相筋地区では、内水及び外水による氾濫が発生した。9月3日の夕方の時点で既に50cm以上の浸水が発生していたようである。新宮市相筋地区には3つの樋門があり、上流から第1、第2、第3樋門と呼ばれている。これらの樋門の内、第2、第3樋門は熊野川からの堤内地への水の流入を防ぐために、9月3日の時点では閉じられていた。しかし、第1樋門は、異物が挟まってしまい、完全に閉じることはできなかったとのことである。一方、雨による内水氾濫を防ぐためにポンプ車が排水作業を行っていたが、排水能力以上の雨と第一樋門から熊野川の水が流入したため、浸水深が深くなったようである。また、夕方以降、ポンプ作業の継続が危険との判断となり、ポンプによる排水作業を中止したため、氾濫水位はさらに高くなったようである。図-9 (b) に示すように、家屋に残った痕跡より、浸水深は2m程度となっている。

い所にいた住民は全員避難でき、死者・行方不明者は発生していない。堤防からの溢水は、住民が避難した後に発生したようであり、図-9に示すように、第一樋門から上流に約150mの区間で発生したようである。この区間では、図-9 (a), (c), (e) に示すように、堤外地側だけでなく、堤内地側の堤防も浸食を受けており、堤防に上るための道の一部は流失していた(図-9 (f))。

被災後、新宮市の広い範囲で断水した。しかし、新宮市相筋地区では、水道水だけでなく山からの伏流水を引いている家庭もあった(図-9 (d))。これらの水は、被災後に枯れることもなかったため、相筋地区だけでなく、他の地区の被災者も水を求めて訪れたとのことである。さらに、水や土砂が氾濫した地域では、被災後の掃除のために水は欠かせないが、この山からの水が非常に役立つ

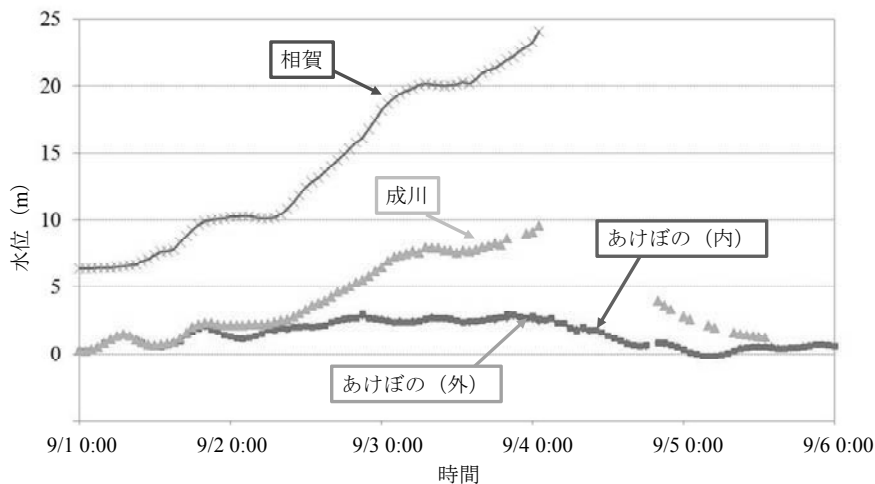
図-10 熊野川下流域の水位の時間変化

図-10に熊野川河口の外側(あけぼの(外))と内側(あけぼの(内))、河口から約2kmに位置する成川、河口から約8kmに位置する相賀の観測所における水位の時間変化(速報値)を示す⁵⁾。データが示されていない点は、欠測等である。熊野川河口の外側と内側の水位を比較するとその差は全くないことがわかる。河口砂州が良く発達することで有名な熊野川であるが、本データより、豪雨発生時には、河道内の河川水位を上昇させるような河口砂州は発生していなかったことがわかる。紀宝町総務課防災対策室によると、豪雨が発生する前の時点で、河口では、既に右岸側と左岸側に流路が形成されており、砂州は河道中央に残っているだけだったとのことである。もし、砂州が十分に発達していた場合、今回の台風のように進行速度が遅く、流量の増加率が小さい場合は、河口砂州のフラッシュが開始される流量が大きくなり、水位の高い状態が長く続くこととなる。しかし、フラッシュ開始後は、大規模に河口砂州を浸食するので、フラッシュ後の水位は非常に低くなる。しかし、平成9年7月洪水のように、比較的早く河川の流量が増加した場合は、河口砂州のフラッシュが開始される流量が小さくなるが、フラッシュ後の水位は比較的高い状態で保たれることとなる。また、新宮市相筋地区の住民によると、熊野川河口から約2kmの所に位置する2つの橋梁の内、高さの低い下流側の橋(図-11の緑色の橋)では、上部工の一部が浸水していたとのことである。橋梁の浸水は、道路の上を常時水が流れるような状態ではなく、橋の上に波が間欠的に乗っていたようである。

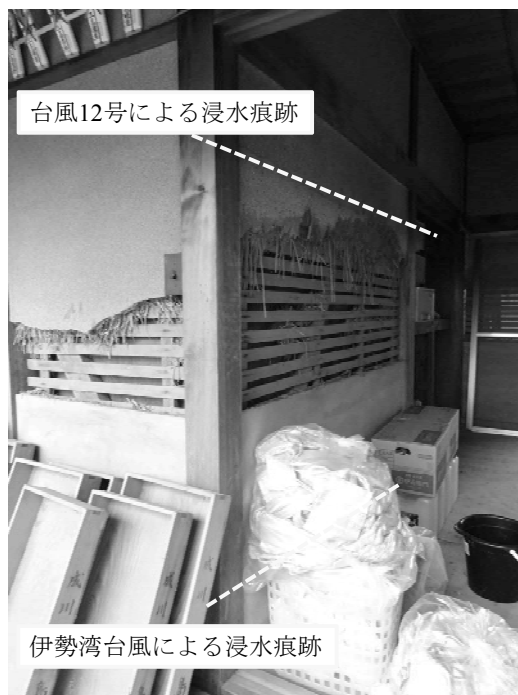
図-12 紀宝町で浸水した家屋

新宮川河口から約1.5km上流左岸側では、溢水により外水氾濫が発生した。住民によると、JR紀勢本線付近を撮影していたビデオカメラにより、9月4日午前2時頃に溢水したことを確認したとのことである。図-12に示すように、浸水深は約2mであり、住民によると伊勢湾台風の際の浸水深よりも1m以上高かったとのことである。

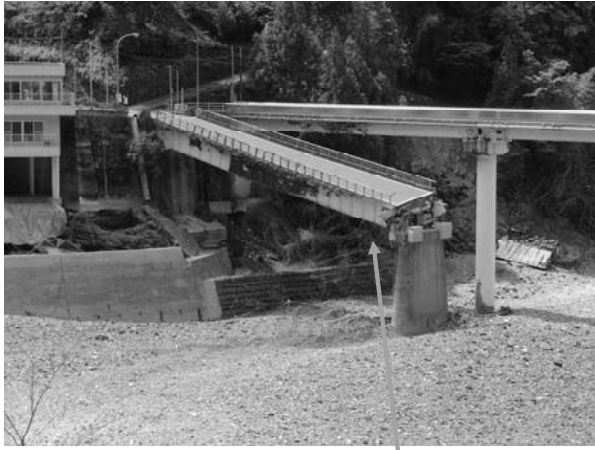
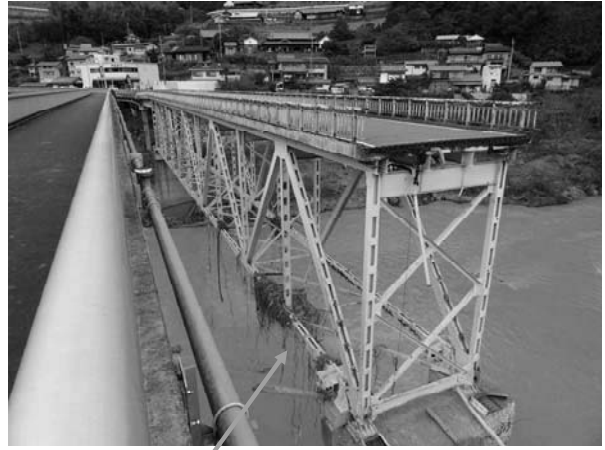
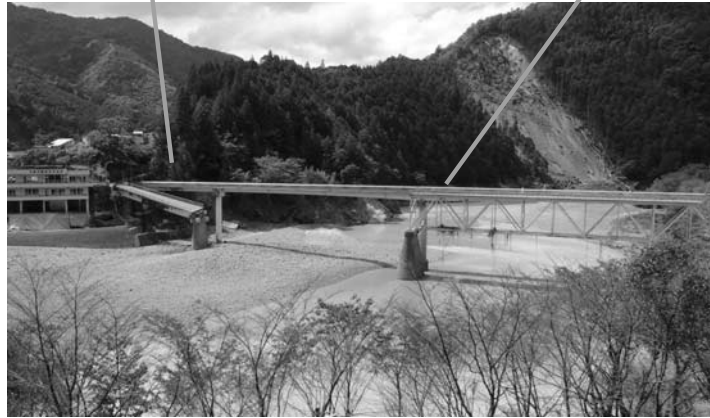
図-13 落橋した折立橋

図-13に落橋した折立橋を示す。折立橋は自動車の橋と歩行者用の橋が併設されており、落橋したのは下流側に位置する自動車の橋の右岸側である。自動車の橋は上部工がトラス構造の橋であり、奈良県によると、トラスの部分に流木や植生などのゴミが引っかかり、落橋したとのことである。

ある。流失したトラス部分は、約200m下流まで流されていた(図-14)。なお、橋脚については局所洗掘等の河床変動により、移動・傾斜した様子は見られなかった。また、奈良県によると、橋の修復は落橋した部分のみであり、落橋しなかった左岸側の部分はそのまま使用できるとのことである。

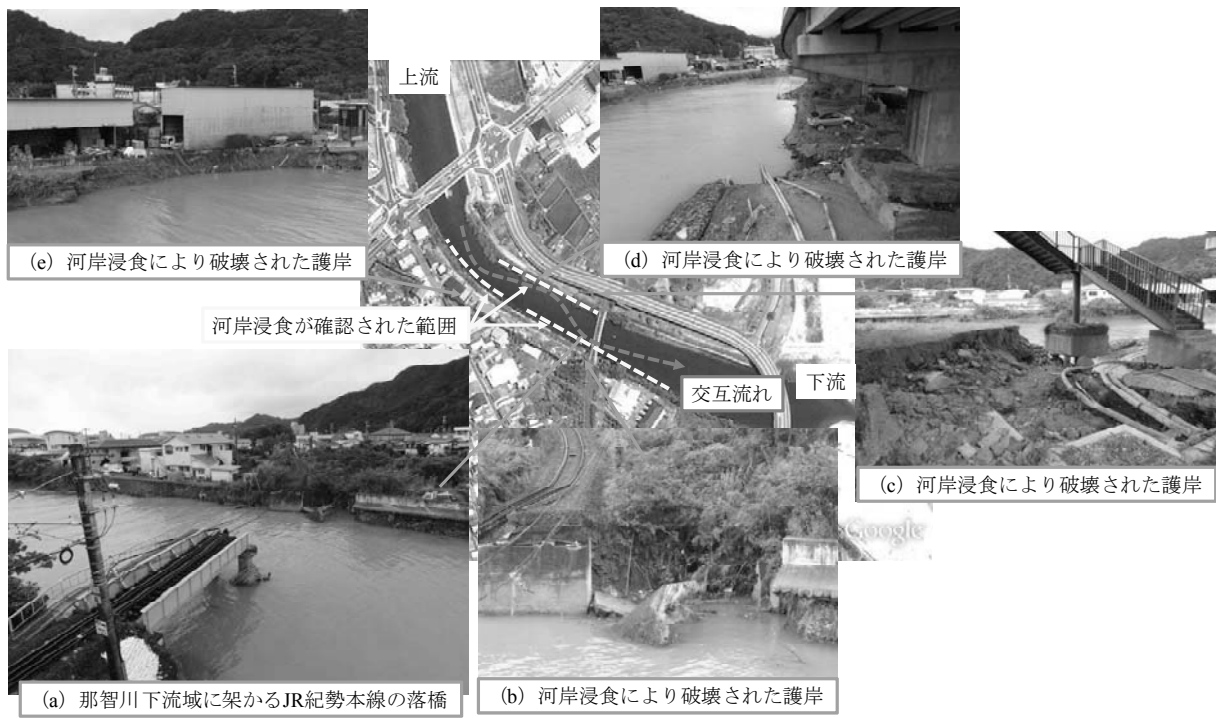
図-15 那智川下流に架かる JR 紀勢本線の橋周辺の被災状況

図-15に那智川下流に架かるJR紀勢本線の橋が落橋した様子を示す。落橋したのは、右岸側の半分であり、水位上昇によって橋を押し流すとともに、右岸側の橋脚周辺の河岸浸食による橋脚の不安定化(図-15 (b))によって落橋に至ったことが推察される。河岸浸食範囲は、湾曲外岸の水衝部となる右岸側(図-15 (e))、橋の上流左岸側、右岸側の橋脚周辺(図-15 (a))と左右岸交互に発生していた。これは上流部の湾曲に起因して交互

流れが発生し、交互に河岸を浸食したものと推察される。

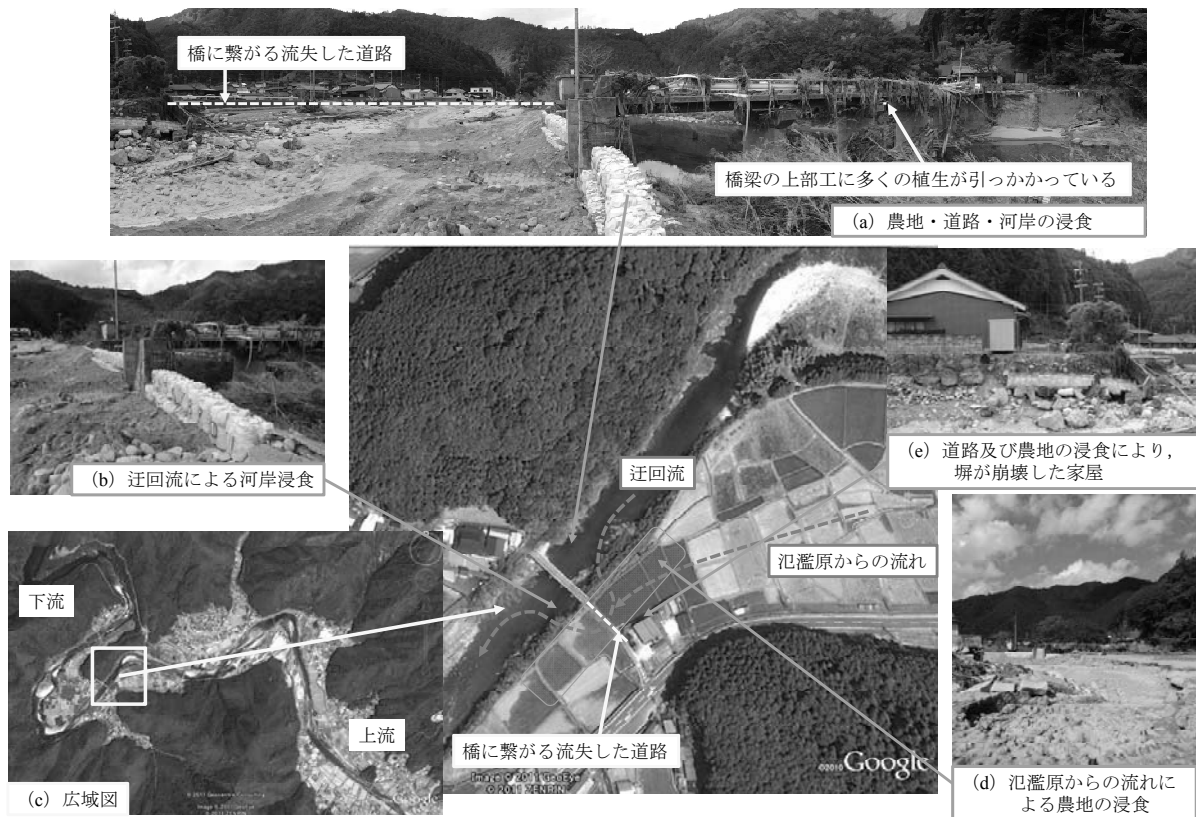
図-16 熊野市五郷町における迂回流及び氾濫原からの水の流れによる河岸・道路・農地の浸食

図-16に示すように、熊野市五郷町では橋梁の左

岸側を迂回する迂回流及び氾濫原からの水の流れによる河岸・道路・農地の浸食が発生していた。橋梁は、北山川の支川の大又川に架かっており、七色ダムの上流に位置している。橋に続く浸食された道路の東の家屋の住民によると、9月4日の午

前5時頃、急激に浸食が発達したとのことである。また、午前5時の時点では、一面水浸しで避難は不可能な状態だったとのことである。広域図を見るとわかるように、被災地は、少し広い谷に形成された沖積平野の下流に位置し、谷が細くなっており、水が集中して流れにくくなる所である。橋梁

の上部工には多くの植生が引っかかっており、増水した水が橋の上を流れていたと考えられる。

浸食のプロセスは、以下のように考えられる。つまり、(1) 谷が狭い場所の橋に多くの植生が引っかかり、水が上流の氾濫原に広くに貯留された、(2) 橋によって堰上げされた水が橋を迂回して橋

の下流に流れ込んだ、(3) 迂回して下流河道に流れ込む流れが急勾配で河道に流れ込み、橋梁下流の左岸側の護岸(河岸)を崩壊させた、(4) 橋梁下流の左岸側の護岸の崩壊により、氾濫原に広く貯留されていた水が崩壊した護岸の方向に流れ込んだ、(5) その結果、橋に続く道路が浸食され、水位が下がり、橋と家屋の間の農地に水が集中して農地を浸食した、(6) 堤内地の農地の浸食と川からの迂回流により、橋上流左岸側の護岸(河岸)が浸食された。

この度の水害では、橋梁に関連した災害を多く見かけた。一般に、橋梁の上部工は計画高水位よりも高い所に位置しており、上部工による流水の阻害を考慮した河川流の解析は一般には実施しない。また、橋脚による堰上げについても、流水を阻害する断面が規定以下であると、河川流の解析では考慮しないことが多い。しかし、今回の出水のように、計画高水位を越える流れが発生すると、橋梁には流木や植生が引っかかり、河川の流れを大きく阻害するものとなり、洪水氾濫を助長してしまう。また、橋梁そのものも大きなダメージを受けてしまう。そのため、特に流下能力が小さい断面に位置する橋梁については、計画高水位を上回る場合の河川流の阻害の程度を事前に把握し、洪水氾濫の予測に役立てることが重要と考えられる。また、落橋が発生すると災害復旧が大幅に遅れてしまうため、橋梁の設計サイドからも治水弱点部の橋梁や交通の要となっている橋梁については、河川の流れや地形特性を考慮した落橋対策を検討することが重要と考えられる。
