コンクリート構造物の被害

埼玉大学工学部 町田篤彦

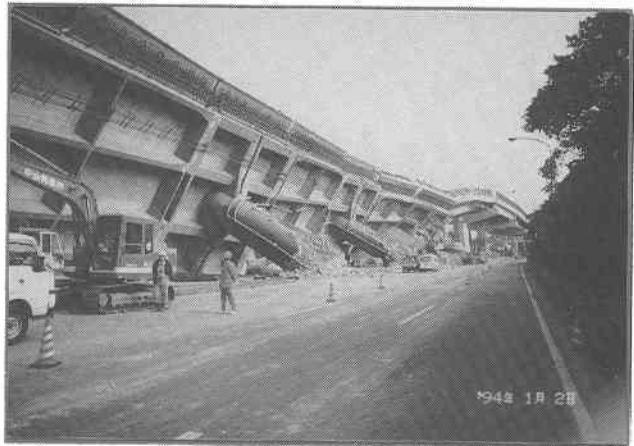
阪神高速道路深江出路付近の鉄筋コンクリート橋脚は、著しい被害を受け、このうちの約500mの間は倒壊に至った。倒壊した橋梁は、ピルツ構造の部分であって、柱脚が円形断面のT形橋脚に鉄筋コンクリート桁を剛結した構造であった。倒壊の原因が大きな地震力が作用したことにあるのは明白であるが、その過程は、少なくとも定性的には、水平力の影響であるとして、以下のように説明できる。すなわち、

全景

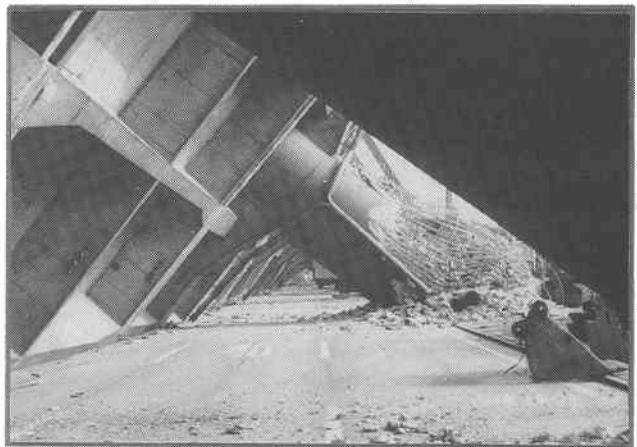
裏側を見る

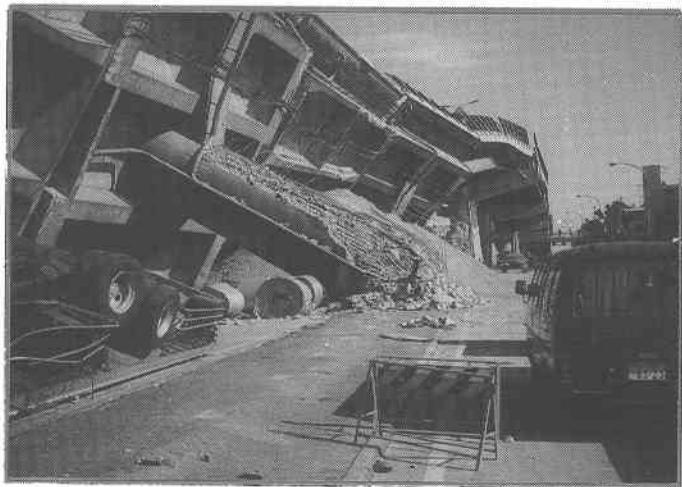
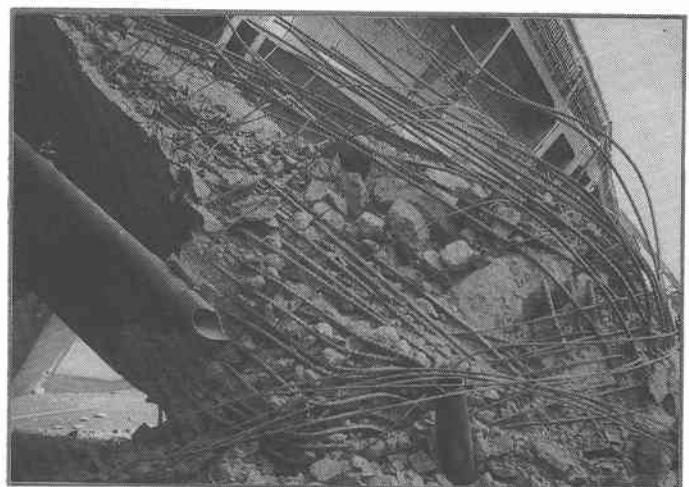
の2点である。第1点に関しては、現行の土木学標準示方書を用い、概略計算すると、曲げ耐力／せん断耐力が1に近いことより、せん断破壊しやすい断面特性であったことが推定される。第2点に関しては、従来の地震被害でも認められた鉄筋段落とし部と推定されるもの、鉄筋圧接部と推定されるもの、どちらとも判別つかないものが混在し、調査団でも意見の一一致を見ていない。ただし、圧接面で破断した鉄筋が少なからず見られたことは、これが倒壊過程の中期以降に生じたものであっても、降伏後の韌性などが全く期待できることとなるので、今後、破断のメカニズムを含めた検討が必要であると考えられる。

段落とし部のせん断破壊と思われる例

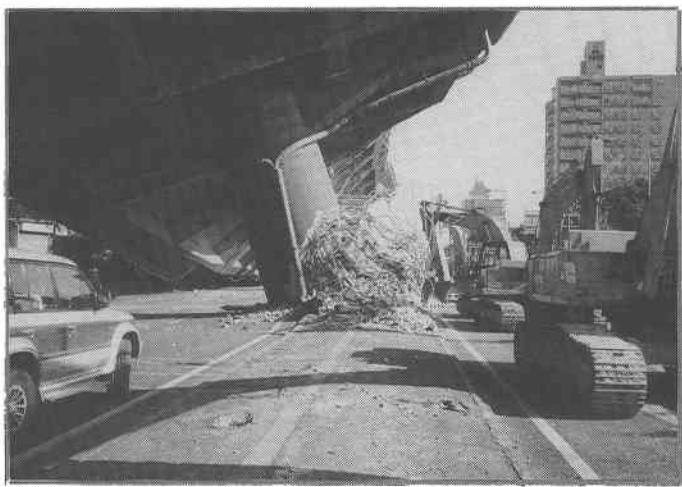
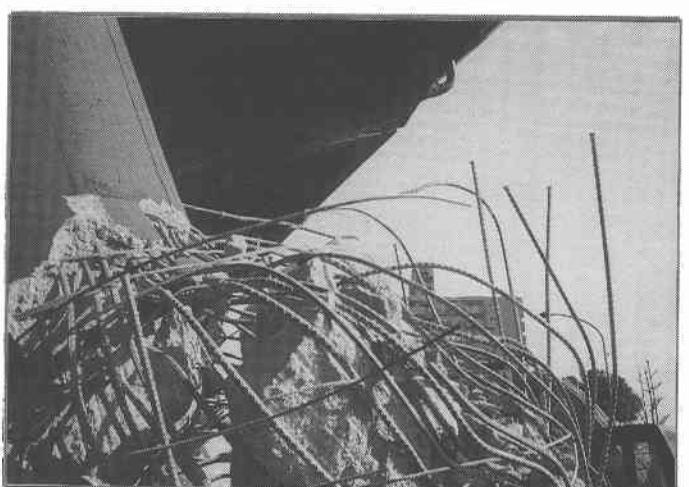
圧接部付近のせん断破壊と思われる例

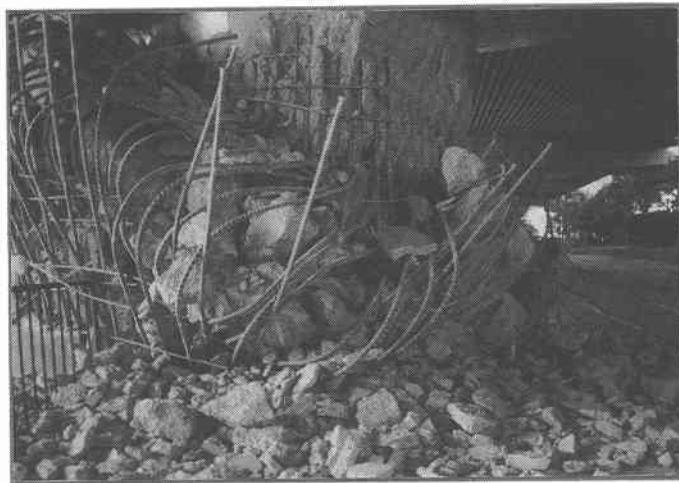
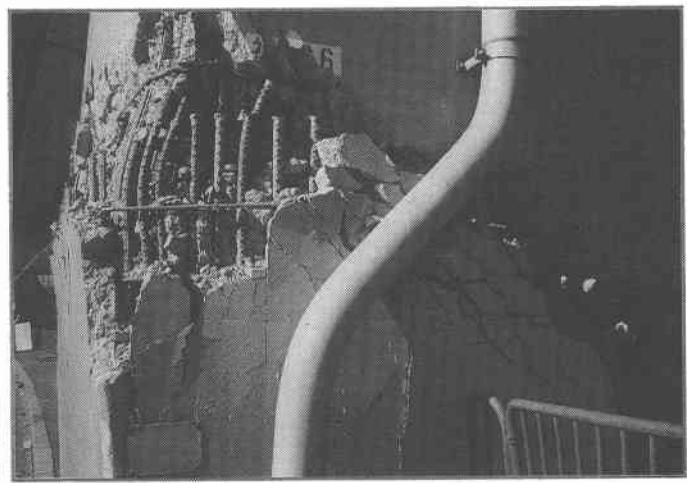
圧接部の破断

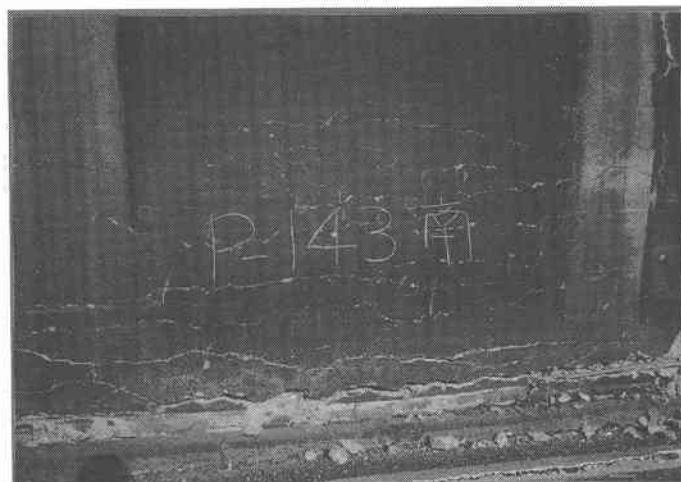
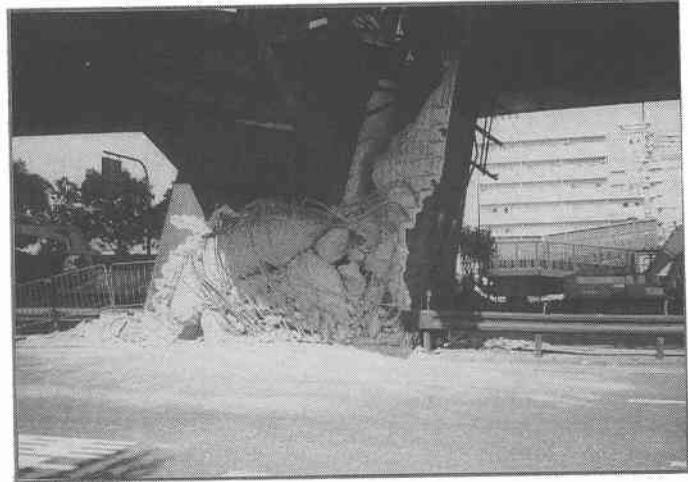
倒壊した部分の前後の鉄筋コンクリート橋脚には、曲げひび割れを生じたもの、曲げにより基部のコンクリートが一部圧壊したもの、上記1～5の倒壊過程中にあって、せん断ひび割れのコンクリートの圧壊、軸鉄筋のはらみだしが生じたが倒壊には至らなかつたものなどが数多く存在することが認められた。また、橋台には、橋台本体に生ずるものとしては従来あまり見られない「短柱のせん断破壊」という形式で破壊したと考えられるものが少なくとも2カ所あった。今回の地震でこのような破壊形式が他にも見られるのであれば、これに対する耐力照査、補強方法、その他何らかの対策を検討する必要があろう

短柱のせん断破壊？

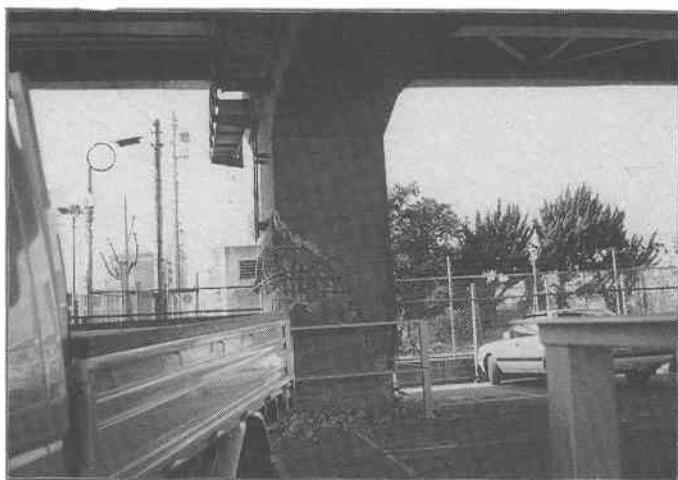
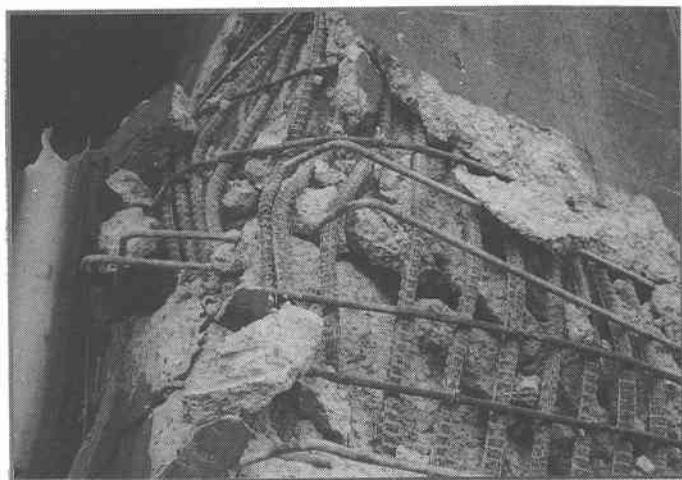
このほかの被害としては、鉄筋コンクリートラーメン橋脚に発生したせん断ひび割れに言及したい。これは、写真に見られるように、今回の地震においては特に著しい被害とは言えないが、コンクリートの剥落、軸方向鉄筋のはらみ出しが生じたものである。この程度の被害にとどまっているのは十分な帶鉄筋が配置されていることが大きいと考えられるが、残念ながら端部が直角フックとなっており、これがこのような被害となつて表れたと考えられる。

ラーメン橋脚のせん断破壊

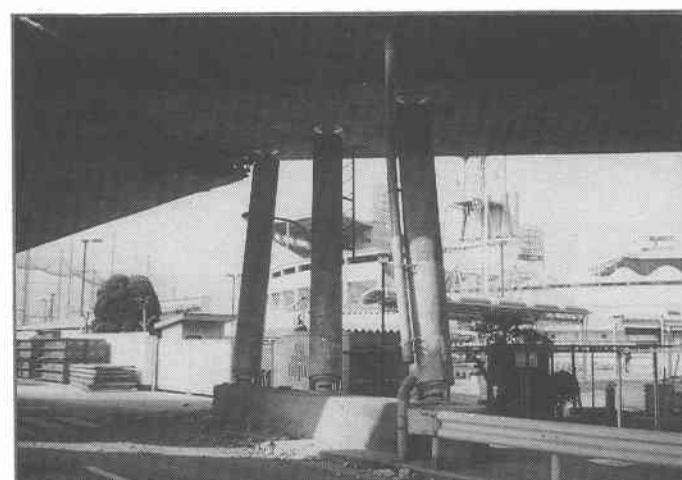
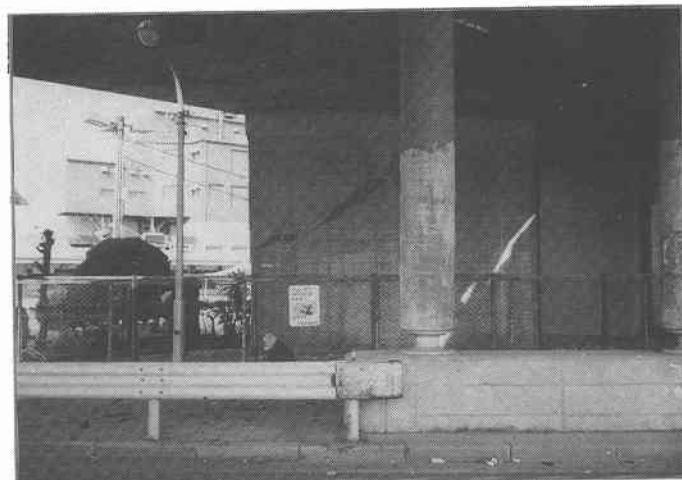
ロッカーボルトの傾斜

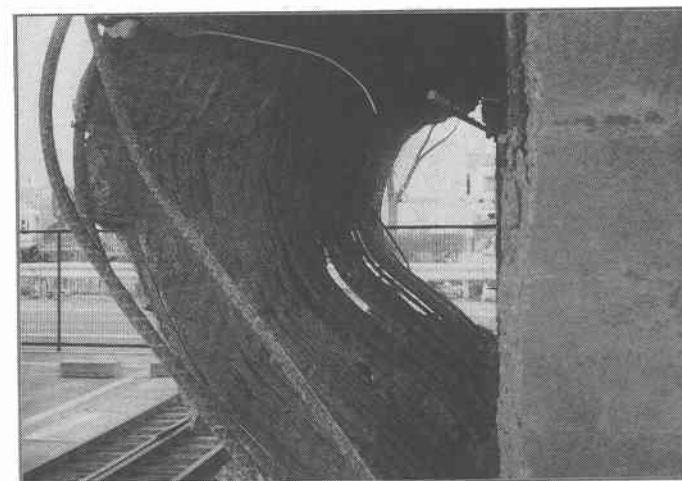
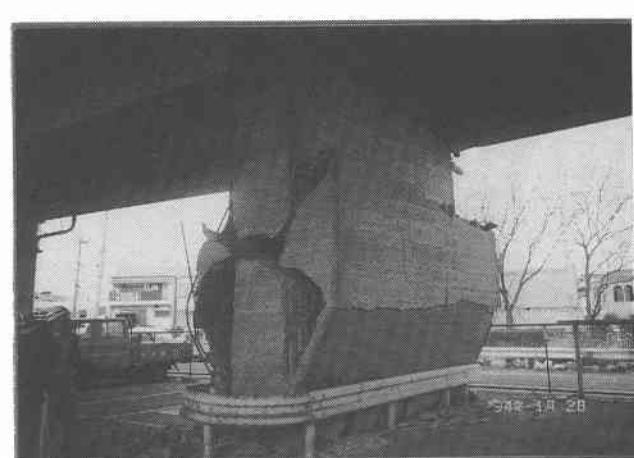
名神高速道路尼崎インター～西宮インター間では、尼崎インター武庫川間の壁式鉄筋コンクリート橋脚の著しい被害が目に付いた。これは写真に見られるように、壁の厚さ方向に生じたX字状のせん断ひび割れが幅方向にわたって貫通したもので、前節に述べた過程を経て生じたものであると考えられる。ただし、前節と大きく異なる点として、せん断ひび割れの終端におけるコンクリートの圧壊がほとんど見られず、軸方向鉄筋が壁の外側に大きく湾曲したのみで、橋梁全体の倒壊には至らなかつた点があることを指摘できる。せん断ひび割れの起点となる曲げひび割れの位置を完全に特定することはできなかったが、一部で、鉄筋段落とし部であると認められるものがあった。

壁式橋脚のせん断破壊

従来より、壁のような版状構造物が面外のせん断を受ける場合のせん断耐力は、押し抜きせん断を除いて、その幅が極めて大きいことにより、ややもすると重要視されない傾向があったが、一方で、幅方向に一様なせん断力を受ける場合には、柱や梁に生ずるようなせん断破壊を生ずるとの指摘もあり、土木学会示方書にもこの点の注意が明記してある。ここに見られた被害は、この指摘を実証するものであり、壁の表面に直角方向の一様な水平地震動によるものと判断されるのであって、主鉄筋をとりまく形式のせん断補強鉄筋を配置することが必要であることを示すものといえる。

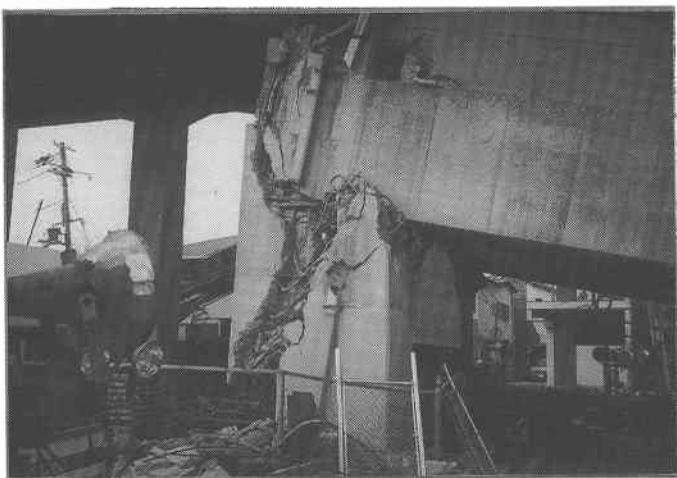
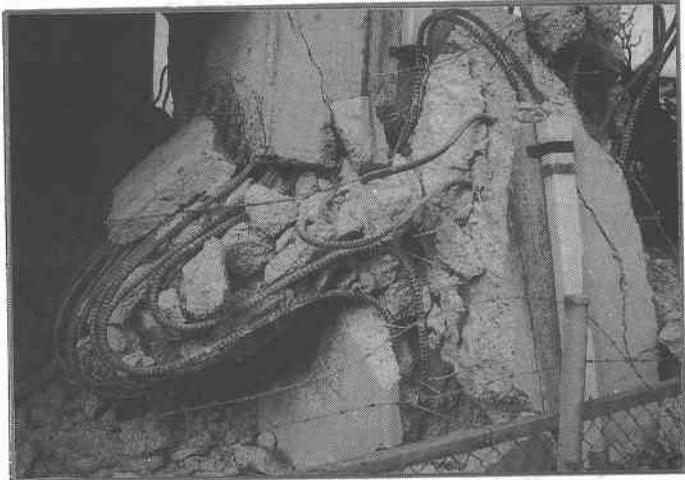
柱の4本ともに、西側の橋台では柱頭付近に、また、東側の橋台では柱基部付近に、それぞれせん断ひび割れを生じ、これが貫通して、分断された部分が自重その他により下方に大きく変位したと推定される被害が生じた。今津線橋梁の東側にもう一つ同様の橋台が同様の被害を受けて落橋を招いた箇所があった。いづれの場合もせん断ひび割れの起点を特定することができなかつた。柱のせん断スパン比が小さいことが何らかの影響を及ぼしていることが考えられるが、正しくは今後の検討に待たなければならない。

ラーメン橋台のせん断破壊

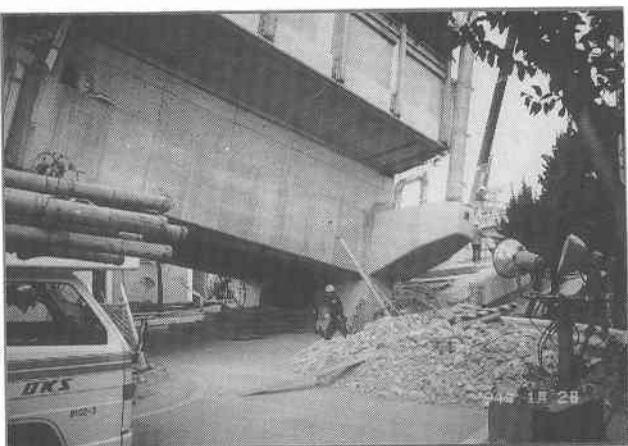
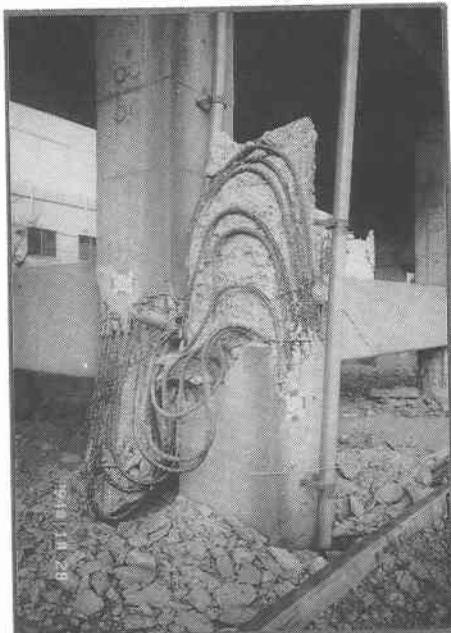
落橋した2つの橋梁のあいだに3スパン2層ラーメン橋の二つが大きな水平および鉛直変位を生じ、著しい被害を受けたことが観察された。これらの内の一つは、一部は1層柱上端が、一部は2層柱上端がせん断破壊し、他の一つはすべての柱において1層の上端部がせん破壊していた。また、この橋梁に続く東側では、3スパン1層ラーメン橋の多くが、大きな変位を生ずるには至つてはいないものの、柱上端にせん断破壊を生じたことが観察された。これらの橋梁においても、せん断ひび割れの起点は特定することはできなかつたが、いづれも断面力が大きい部位であることは確かである。

ラーメン橋脚のせん断破壊

以上のように、山陽新幹線阪急今津線橋梁およびその付近のコンクリート橋脚の被害で共通した事項は、せん断ひび割れを生じた部位は断面力が大きく塑性ヒンジ化しやすい部位で、柱に生じたという点である。このことから、この種の構造において韌性に期待した設計を行う場合、柱に塑性ヒンジを生じさせない注意は勿論として、塑性ヒンジ部に期待し得る曲率韌性率およびこれに及ぼす横方向補強鉄筋量の影響などに関する検討も行っておくことが必要であるといえる。
