## 鋼構造物の被害

京都大学 工学部 家村 浩和

#### 4. 鋼構造物の被害の概要

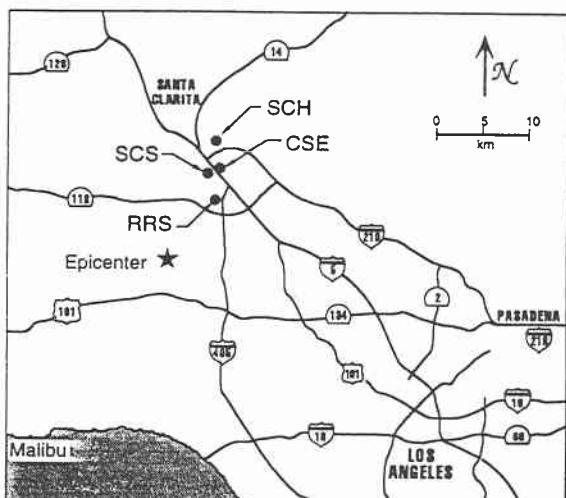
Figure 1. Epicenter of January 17, 1994 Northridge earthquake and near-field stations studied.

Fig.1に震央と観測点の位置、Table 1に各観測点での水平2成分および上下成分の最大加速度、速度、変位を示す。なおLUCは1991年のLanders地震によるLucerne Valleyでの記録、ELCは1940年のImperial Valley地震によるEl Centroでの記録である。

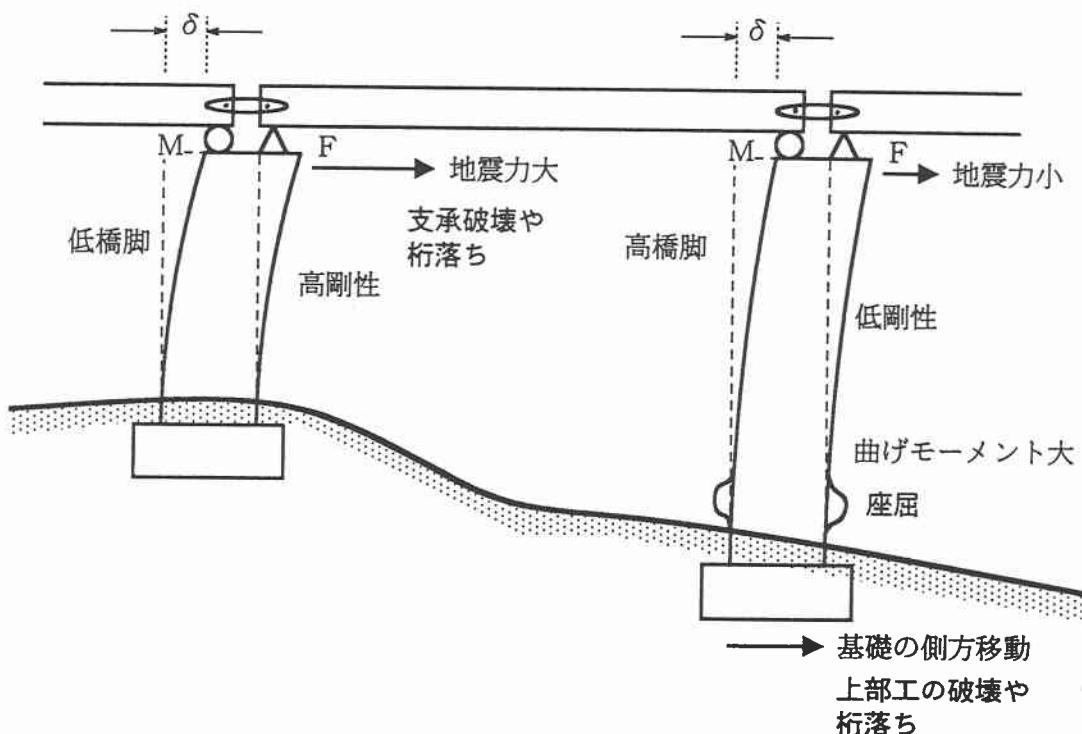
- ・上部の桁が地震に対して大きく相対変形しようとする。連結材の作用により、桁はほぼ同一の水平変位応答をする。
- ・低い橋脚は頂部での水平変形に対する剛性が高く、同一の変形に対しては、高橋脚よりも大きな地震力を受ける。支承部が破壊すると桁落ちが起る。支承部が強いと橋脚に大きな力が作用する。RC橋脚のせん断破壊はこの原因による。桁落ちまたは橋脚が被害を受けると、その影響が隣接の桁や橋脚に及ぶ。
- ・鋼橋脚はコンクリート橋脚よりも変形しやすく剛性が低い。従って同一の変形量に対して、鋼橋脚に作用する地震力は小さくなる。高橋脚ではこの傾向が著しい。しかし高橋脚基部でのモーメントが大きくなり座屈などが起る。

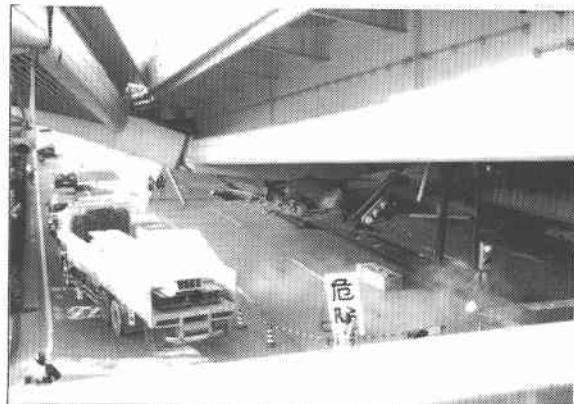
##### 阪神高速道路神戸線

一柱式の鋼橋脚に橋軸および橋軸直角方向のはり出し部の全重量が作用し、橋脚が大きく座屈し隅角部が引き裂かれた。大きな鉛直力が作用したものと考えられる。横方向の張りばりもダイヤグラムの位置で大きく座屈している。

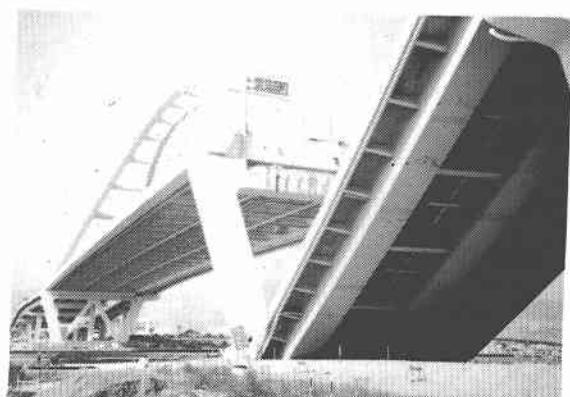
###### (西宮港大橋側径間部)

バスケットハンドル型ニールセンローゼ桁の側径間が落橋した。橋脚が西側に移動した結果と考えられる。支承の破損および桁の座屈などの被害がある。ニールセンローゼ橋にも大きなたわみが見られた。

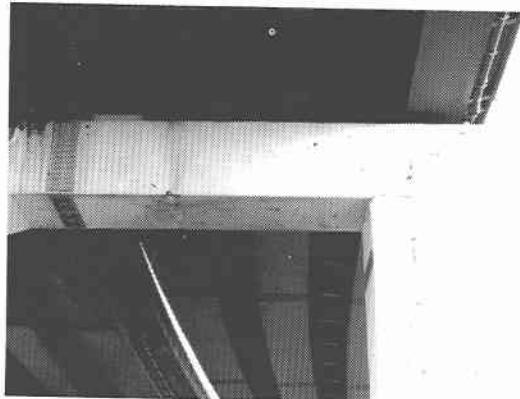
#### 第一突堤北（第2摩耶大橋東）

1層ラーメン南側上角部亀裂・上中央部座屈

南側橋脚の沈下により、溶接部に割れが生じた。

隣接する1柱式RC橋脚でも、基部に曲げひびわれが発生している。

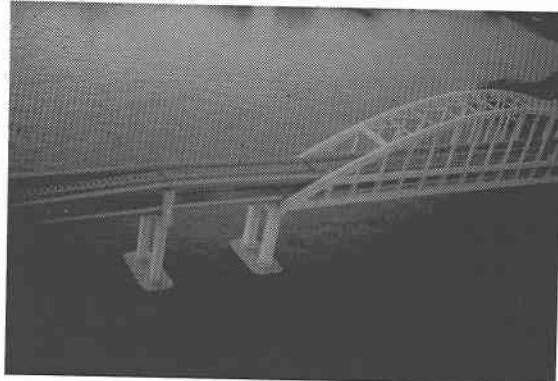
### 阪神高速湾岸線 六甲アイランド橋

ダブルデッキローゼ橋の六甲アイランド側支承が破壊され側径間との間に大きな段差が生じている。

支承部に大きな地震力が作用したものと考えられる。

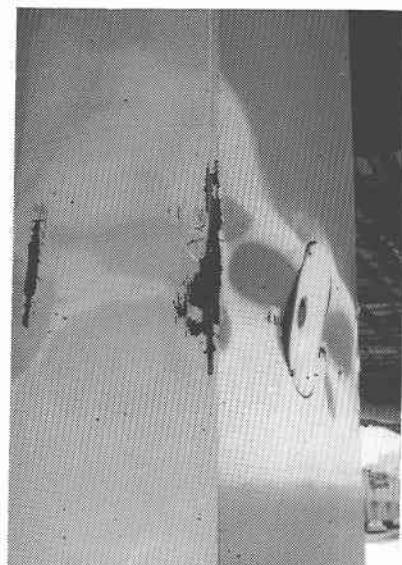
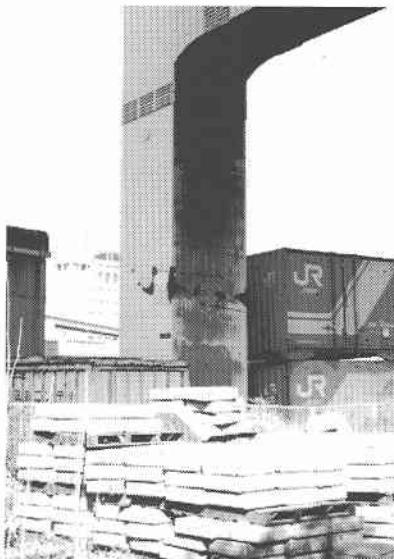
### ハーバーハイウェイ 新港第五突堤北

2層ラーメン北内側1階下3分の1で座屈

橋軸直角(南北)方向の振動もしくは、南側(海側)橋脚の沈下により座屈したものと考えられる。

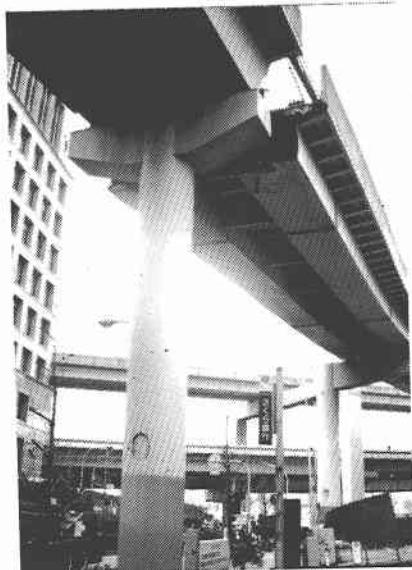
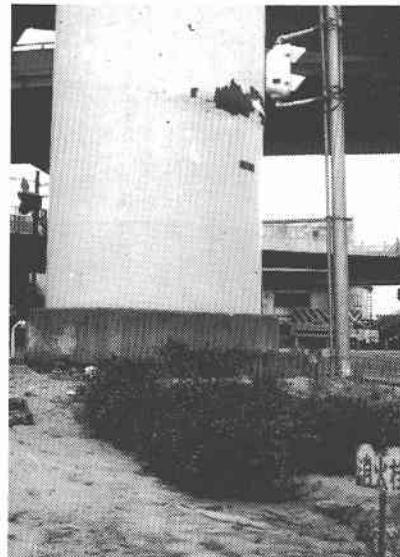
1柱式2階建て橋脚(2m角)基部から4分の1で座屈。橋軸直角(南北)方向の振動により座屈したものと考えられる。

**ハーバーハイウェイ・阪神高速神戸線接続部  
新港第四突堤北(ポートアイランド入口)**  
2層円柱ラーメン西側基部より2m付近で座屈  
隣接する同構造橋脚では、基部に円周状の座屈が  
生じていることから考えて、振動による座屈だと  
考えられる。

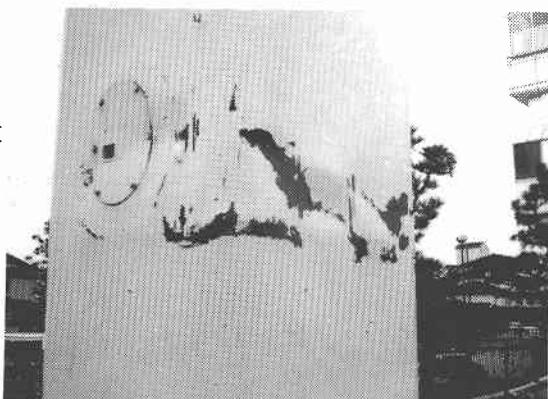
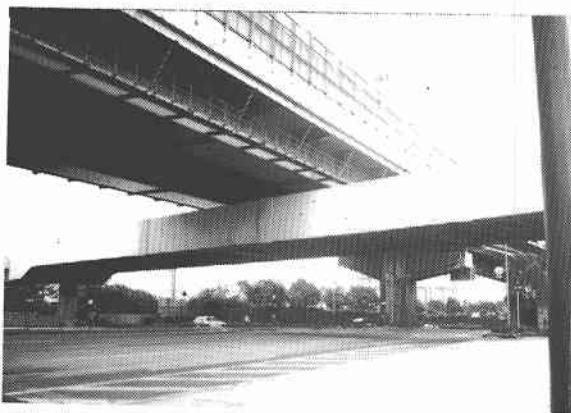
#### **新交通六甲ライナー魚崎駅北側**

**新交通ポートライナー貿易センター駅付近**  
連続桁の端部が高い橋脚の頂点からはずれて宙づり  
状態となっている。大変形により桁がはずれたと考えられるが、鋼橋脚に大きな損傷はない。写真奥の  
門型橋脚の手前で桁が座屈している。

円型一本柱が座屈している。これより北側の一本柱部分および一本柱で支持された魚崎駅に大きな被害はなかった

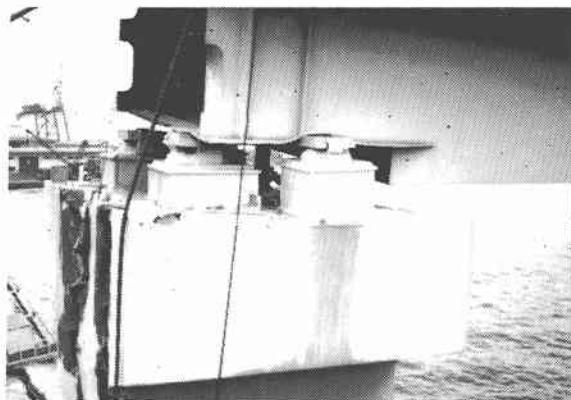
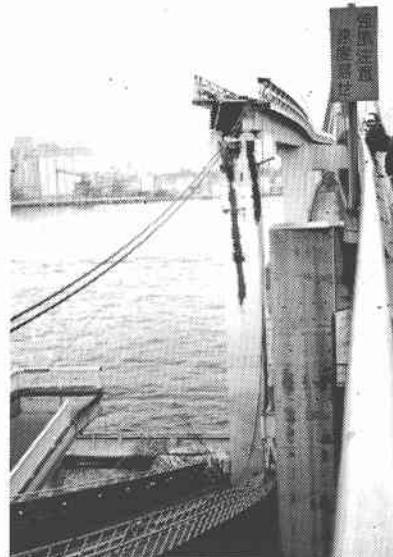
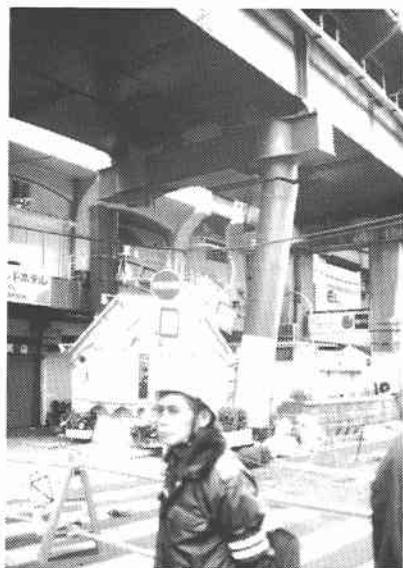
### 新交通六甲ライナー六甲大橋南側

3スパン連続桁の阪神高速道路橋の支承部が破壊され、桁レベルが約70~80cm低下した。そのため、直下の六甲ライナー線の車両限界が確保できず通行不能となつた。

六甲アイランド内最北部の橋脚が海側に側方移動し、その結果北側の桁が南側の桁を橋脚頂部から南側につき落とした。これは、支承部の破損状況から推察される。桁が落下する過程で橋脚の側面に大きなダメあとを残した。

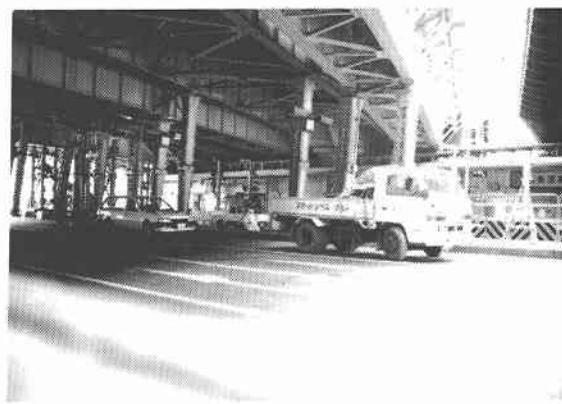
### 神戸高速鉄道三宮駅西側

鋼製橋脚柱が脆性破壊している。山側(手前側)方向に大きな力をかなりの速度で受けたものと推定される。

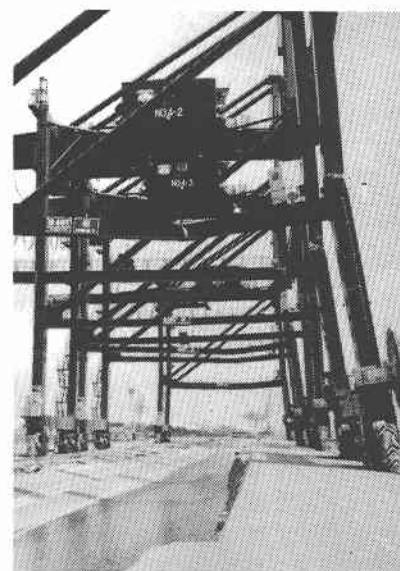
## 六甲アイランド南側岸壁

鋼製桁が山側(手前側)方向に移動し、上下両端ビージの鋼製柱が大きく傾いている。

ガントリークレーンの座屈

岸壁が数m海側へ移動し、その後ろが数m沈下した。

それにより、クレーンの脚が外側に広げられ、海側脚の2層下部と横構とに塑性ヒンジが発生した。崩壊にいたるものも數基あった。

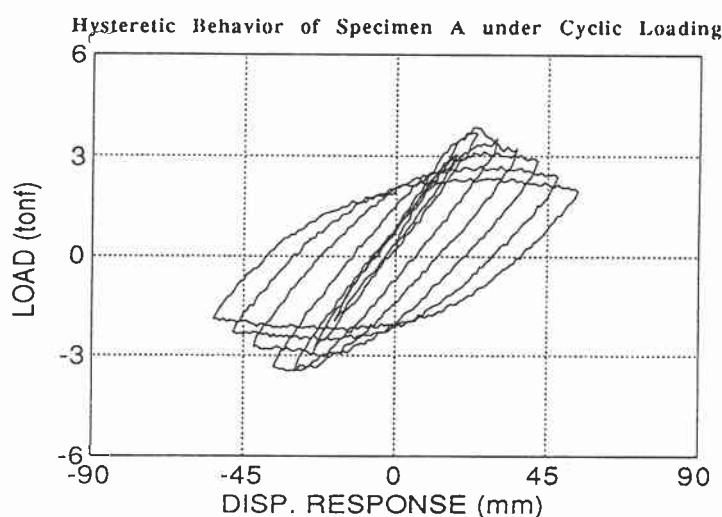
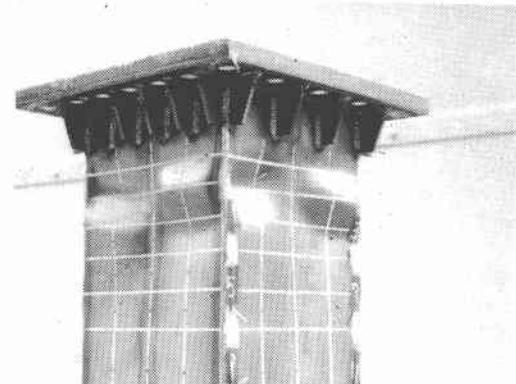
京大土木耐震研で実施した載荷実験から、次の復元力特性と座屈モードが観察された。写真程度の座屈を引き起こすと、耐荷力が急激に失われる。
