鉄道グループ報告

調査メンバー：森地 茂（東京工業大学土木工学科教授：交通計画）
家村 浩和（京都大学土木工学科教授：耐震工学）
三木 千寿（東京工業大学土木工学科教授：橋梁工学）
北田 俊行（大阪市立大学土木工学科助教授：橋梁工学）
家田 仁（東京大学土木工学科助教授：鉄道工学・交通計画）

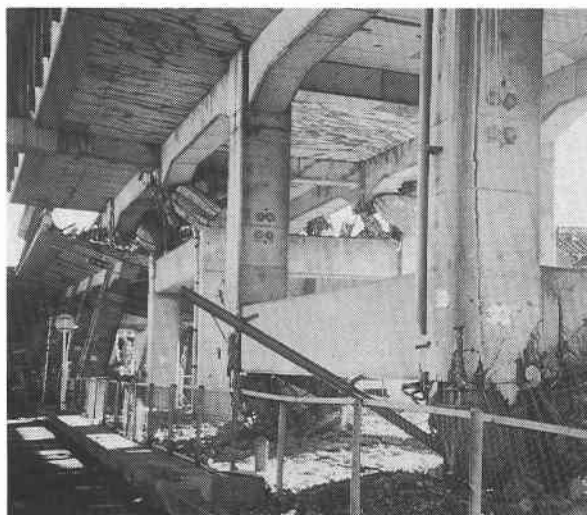
武庫川橋梁から六甲トンネルまでの区間ではほとんど全部の高架橋に被害が生じており、2層ラーメンの上層側あるいは下層側の柱が完全に崩壊し、あたかも一層ラーメンのごとく軌道面が低くなるなど高架橋が原形を保っていない（写真-1）、かぶりコンクリートが剥落し、内部コンクリートも破壊し、鉄筋も大きく変形しているが、高架橋としての形を保っている（写真-2）、あるいはせん断ひび割れやかぶりコンクリートの剥落はあるが、主鉄筋は変形をしていないなどと様々なレベルの損傷がある。比較的軽微な損傷の高架橋の観察からは、3径間ラーメン構造の4本の柱の内の外側の2本の損傷が著しく、また柱の上端のハンチ下端の損傷が目立つ。外見上、上床版には損傷は見られず、したがって軌道面はラーメン高架間の渡桁の落橋部以外は直線性を保っており、またバラストの飛散なども見られない（写真-3）。これには、震災がレールに引張軸力が作用する冬期の早朝に発生したことにより、バラスト軌道の座屈が生じなかったことも寄与していると考えられる。

写真－1：2層ラーメン高架橋の崩壊
（山陽新幹線西宮市阪水高架橋）

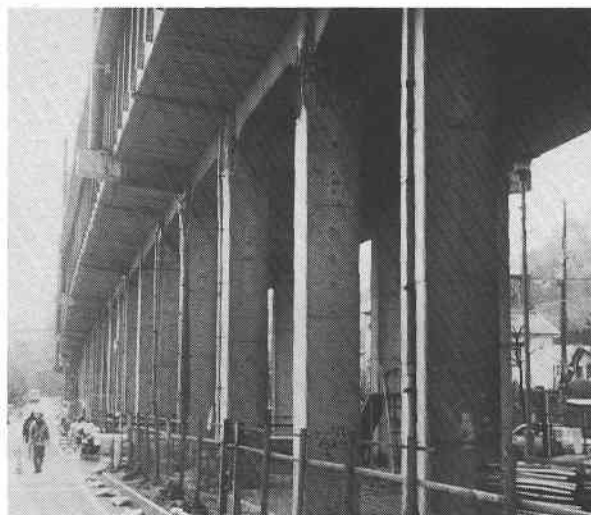
写真－2：ラーメン高架橋柱上端部の損傷、ハンチ下端

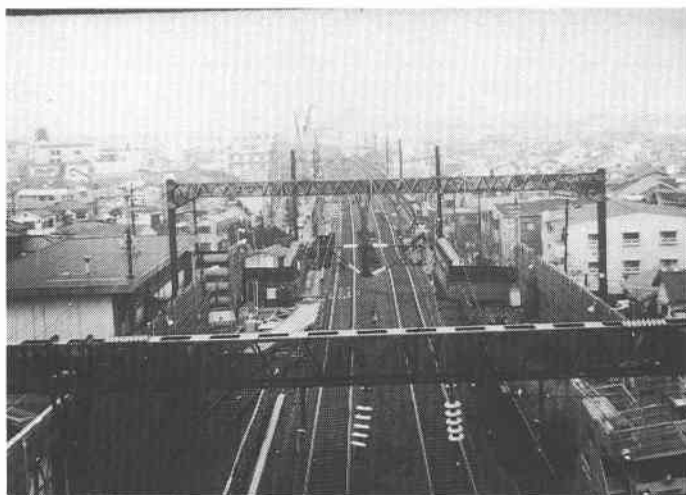
写真-3：山陽新幹線六甲トンネル大阪側坑口から見た軌道，高架橋の破壊にもかかわらずバラストとレールの乱れは少ない

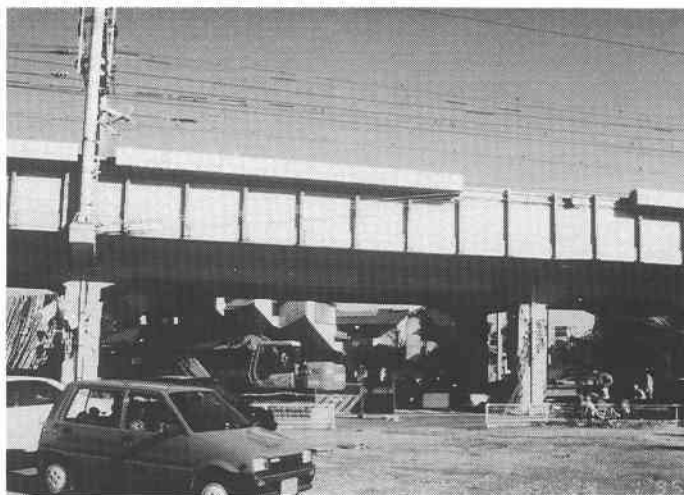
西明石駅東側については標準的な3径間ラーメン高架橋には被害は生じているがさほど大きくなく、中央径間が広い異径間ラーメン高架の中央部2本の柱の損傷が特徴的である。損傷は柱の中央区間で生じている（写真-4）。

写真-4：異径間3スパンラーメン高架橋の破損（山陽新幹線西明石駅付近）

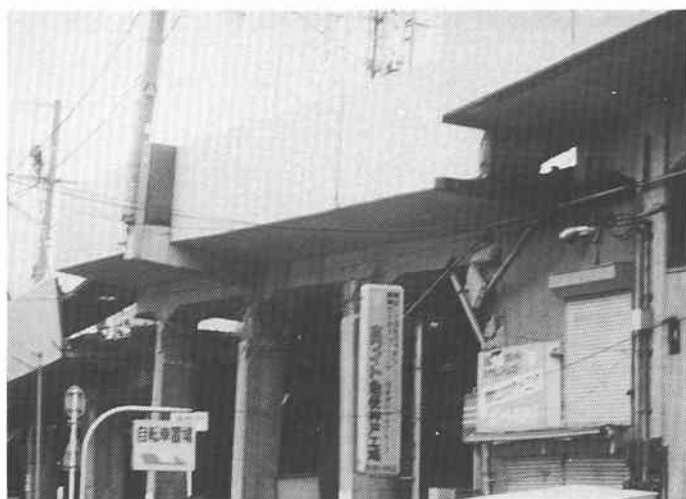
東海道本線六甲道駅付近のラーメン高架橋は今回視察した内では最も被害が大きかった。この区間ではラーメン高架が線路直角方向に大きくねじれていることが特徴的であり（写真-5）、また比較的短い柱が完全に崩壊する（写真-6）などの被害が特徴的である。比較的被害の小さい柱の観察からは、損傷は柱上部ハンチ下端に発生しているものが多い。

写真-5：ラーメン高架橋の破損（東海道本線六甲道駅付近），線路方向のねじれ

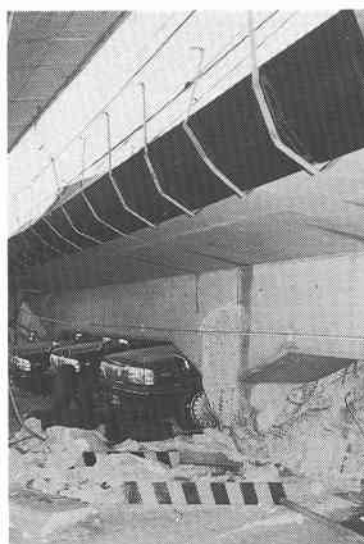
写真-6：ラーメン高架橋柱の破損

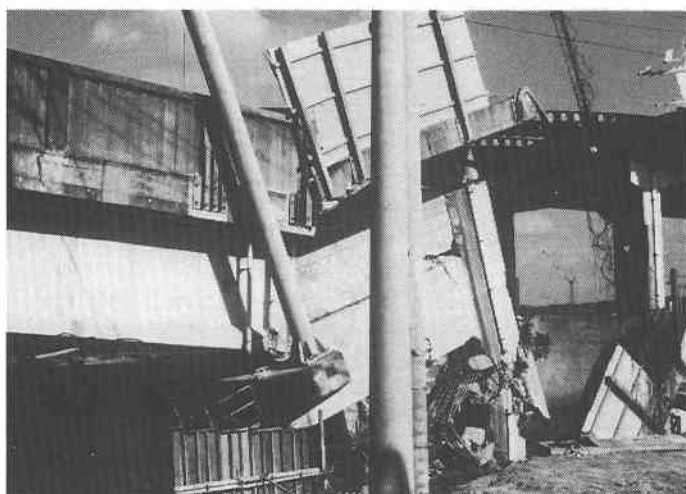
被害は橋台と橋脚に集中している。特に伊川橋梁のラーメン橋台の柱の破壊は激しく、柱が圧壊したかのような破壊状況であり、鉄筋は全方向に変形し、柱の原寸法が全くわからないほどである（写真－7）。阪急今津線線路橋のラーメン橋台の破壊も同様である。また六甲道駅大阪側の架道橋橋脚の破壊も激しいものであった（写真－8）。垂直方向と水平方向の地震動により生じる圧縮力とせん断力がどのような速度で作用し、その結果として今までに経験したことのないこのような破壊が、どのように進行したのか今後十分検討する必要がある。

写真-7：ラーメン橋台の破損（山陽新幹線伊川橋梁），上層側柱の破壊のため上層梁と中間梁が一体となっている

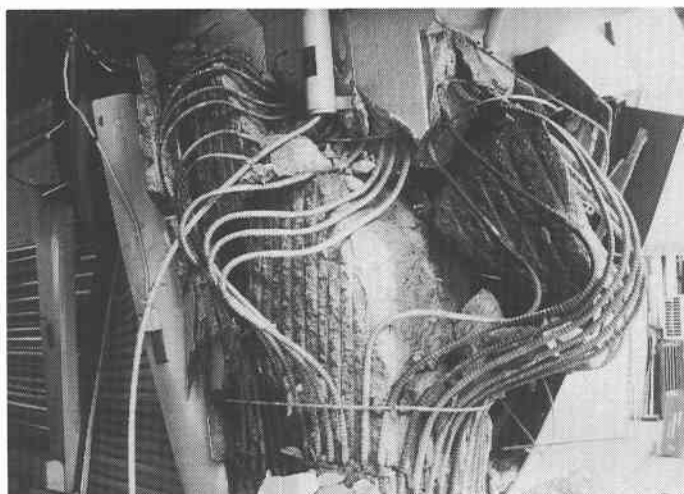
写真-8：架道橋RC橋脚の破損（東海道本線六甲道駅付近）

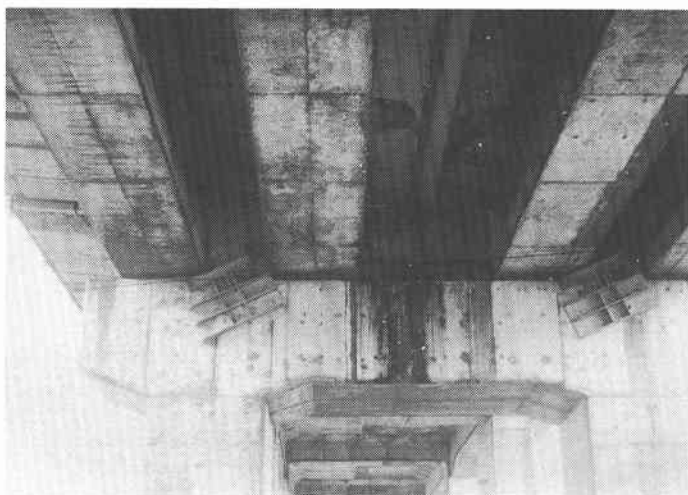
多くのコンクリート橋で桁の横移動が生じている。神呪橋架道橋では後から取り付けた横移動防止金具のボルトのすべてがせん断破壊し、金具が落下しているものもある（写真－9）。神戸高速鉄道の三宮付近のPC桁高架橋では、建設が昭和40年以前のため、桁のシューに横移動防止機能は供えておらず、アンカーボルトをひきちぎって桁が移動し、1連は転倒している（写真－10）。

写真-9 : 桁の横移動防止器具の破損（山陽本線西宮市神呪架道橋），ボルトが破壊し移動している

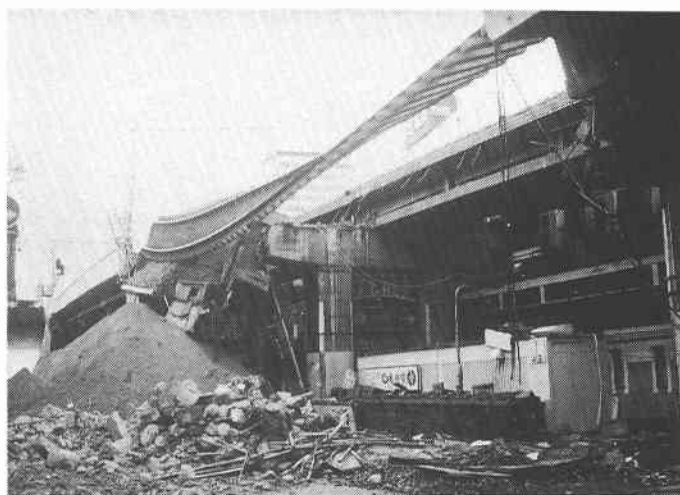
写真-10 : 桁が横移動し落下（神戸高速鉄道三宮駅付近）

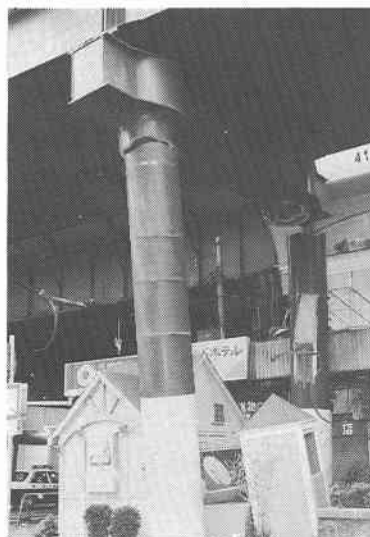
視察を行なった区間の鉄道橋には鋼製橋脚は数少ない。神戸高速鉄道の三宮駅付近の鋼プレートガーダー架道橋を支えている2本のラーメン橋脚の鋳鋼柱にぜい性破壊が生じている（写真－11）。このような破壊はおそらく世界でも初めてであり、詳細な調査を行う必要がある。このような破壊モードは衝撃的な荷重あるいは急速な変位が加わったことを示している。

写真-11 : 鋼製橋脚柱のぜい性破壊（神戸高速鉄道三宮駅付近）

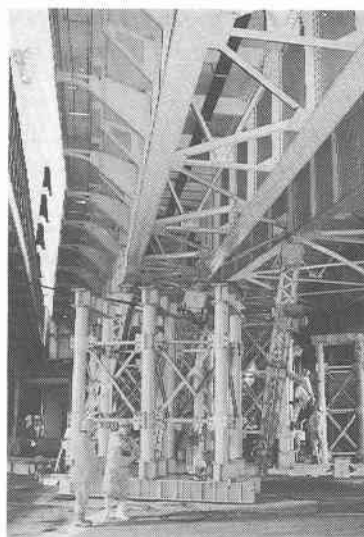
東海道本線三宮駅付近の架道橋の多数のロッカー式橋脚がすべて山側に倒れている（写真－12）。これはプレートガーダーが移動したためであろう。

写真-12 : ロッカー式橋脚の傾斜（東海道本線三宮付近）

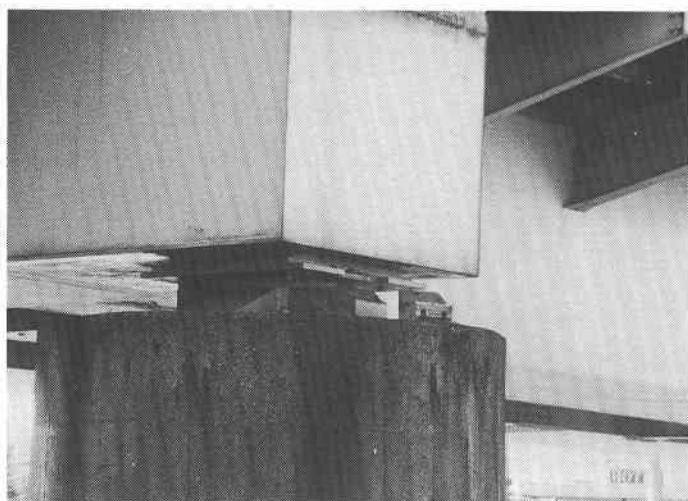
山陽新幹線には鋼桁橋はほとんどなく、今回視察したのは伊川橋梁の西側の架道橋と西明石駅西側の架道橋のみである。伊川橋梁の西側の架道橋はそれ自体には何らの変状は認められないが、それを支えている箱断面横梁の下沓が破壊していた（写真－13）。これは急激な横方向の力が作用した結果であり、宮城沖地震において東北新幹線等の多数の桁式高架橋で生じた破壊と同じと考えられる。西明石駅の架道橋では桁端が局部的に座屈し

写真-13 : 鋼桁橋箱断面横梁の下沓破壊（山陽新幹線伊川橋梁）

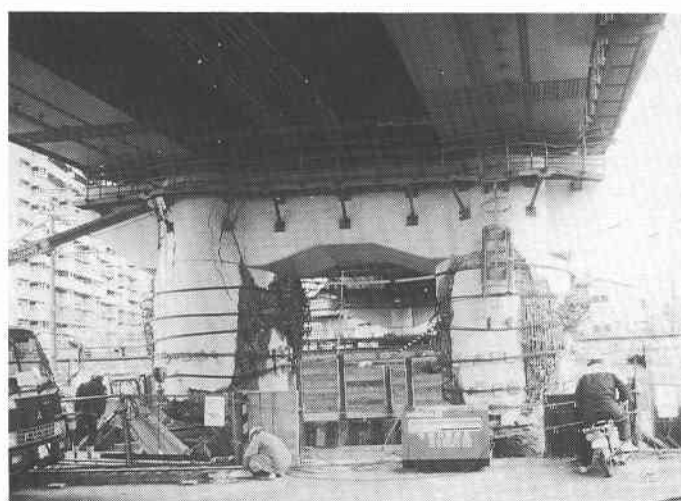
第2神明道路が東海道本線を越える神明線路橋は鋼ボックス連続桁であり、その固定端の橋脚に著しい損傷が生じていた（写真－14）。この橋脚は高さが1/2程度となり、断面はほぼ全方向におよそ2倍程度まで膨らみ出している。この線路橋から海側に位置するこの道路の高架部分では鋼ボックス桁のシュー座の下の横梁部のコンクリートが圧壊するあるいは鋼プレートガーダー橋の端補剛材が局部座屈するなど、いままであまり経験のない損傷が生じている。

写真-14 : 第二神明線路橋橋脚の破壊，上部構造は鋼ボックス連続桁

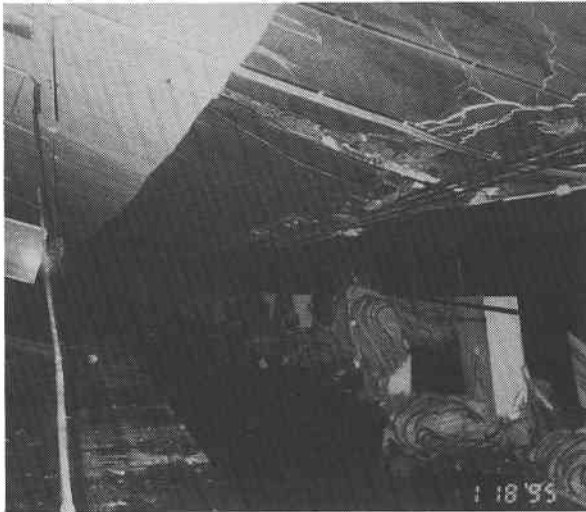
神戸高速鉄道の大開－高速長田間の地下区間と神戸市営地下鉄三宮駅を視察した。神戸高速鉄道のこの区間は昭和37年頃開削工法で建設されている。大開駅ではボックスラーメン構造であり、その中柱が完全に破壊するとともにラーメン上面スラブが破壊して2～3m沈下し、ボックス断面が下面スラブを残してM型断面になっている（写真－15）。また地下駅の直上の路面がかなり陥没している（写真－16）。駅以外の一般のトンネル部のボックスラーメン構造の躯体でも中柱がかなり破損している。破壊は特に柱の下端が著しく、かぶりコンクリートの剥落および鉄筋が座屈しているものもある。柱下端の右側側面が破損していると同じ柱の上端の左側側面に破壊がある傾向が認められる。また、ボックス断面ラーメン構造の下端コーナーのハンチ上端部においてラーメン側壁の内側への変位が生じている。

写真－15：地下鉄ボックスラーメン構造中柱と上面スラブの破壊
(神戸高速鉄道大開駅)

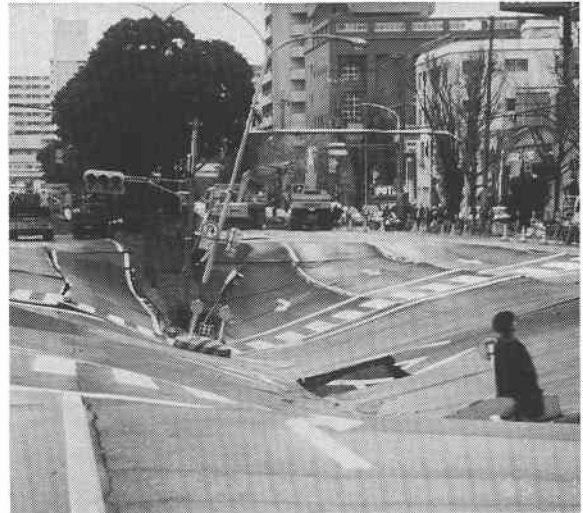
写真－16：大開駅直上の路面陥没
