## 道路グループ報告（交通）

## 道路グループ報告（構造物関連）

### 2. 被害状況

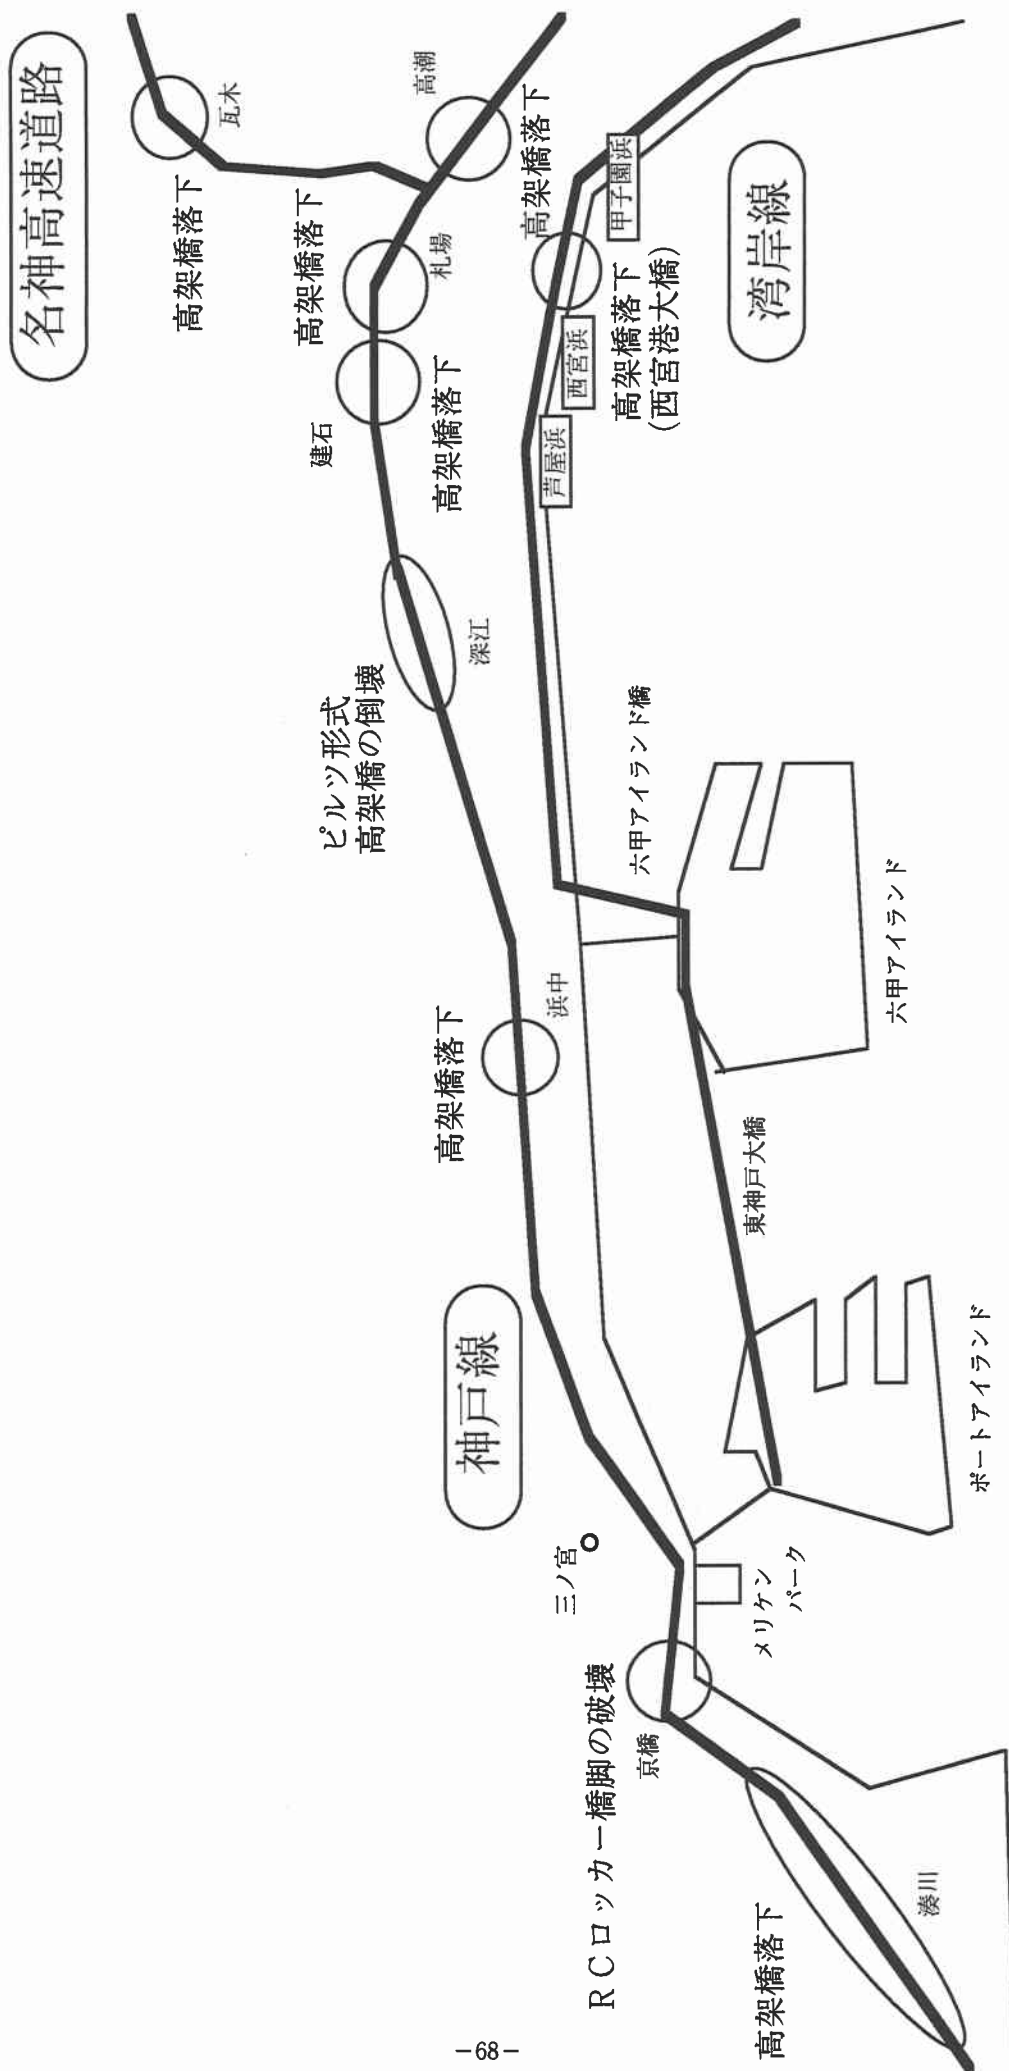
図1 道路施設と主な被害位置

今回の地震により被害が生じたのは，武庫川以西の神戸寄りの区間であり，昭和40年代前半に建設されたものである。主な被害はそのほとんどが橋脚の破壊，崩壊に起因したものである。図1に大きな被害の分布状況を示す。ピルツ橋脚が倒壊した神戸市深江付近，浜中，京橋，湊川に大きな被害が集中している。

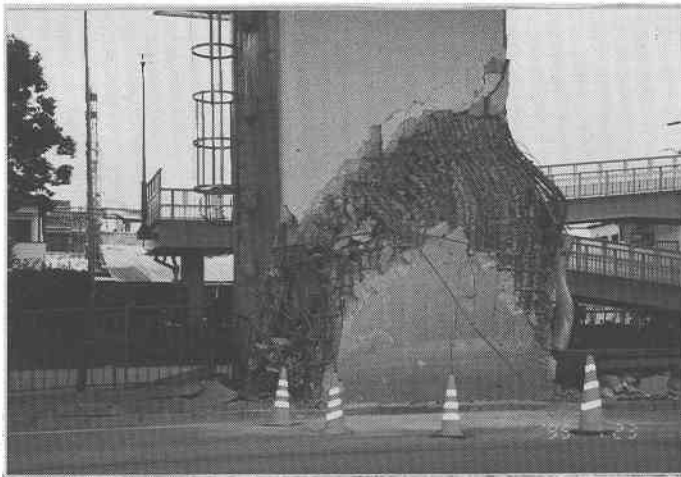
RC橋脚についていえば，神戸線の甲子園以西では，橋脚基部における座屈およびひび割れの発生，橋脚中部における曲げおよびせん断ひび割れの発生，せん断破壊が認められるRC橋脚が多数見られる(写真-1)。恐らく，何らかの形で変状がでてきているのは上記の800余りの脚のうち500橋を越すものと判断される。せん断および曲げ破壊の方向は橋軸直交方向が多い。橋脚基部において曲げ破壊が生じている部位の内部コンクリートが，約20cm角のサイコロ状に分裂しているものが認められる(写真-2)。西宮市高潮付近では，RC橋脚の橋軸方向への傾倒が原因と考えられる橋桁の落下があるが，その東側のRC橋脚にはせん断ひび割れが発生し，橋軸方向西側へ大きく変形している。西宮市建石付近では，鋼橋脚およびRC橋脚の座屈圧壊により鋼桁が傾斜沈下している(写真-3)。RC橋脚は，橋軸と直角方向へ大変形を起こし，同一断面に配置されている圧接継手部において多数の鉄筋が破断している。西宮市建石付近以西，神戸市深江付近までのRC橋脚に座屈破壊およびせん断破壊が認められるものがあり，他の橋脚と同様に圧接継手部において鉄筋が破断しているものが多い。

写真-1 RC橋脚のせん断破壊（神戸線）

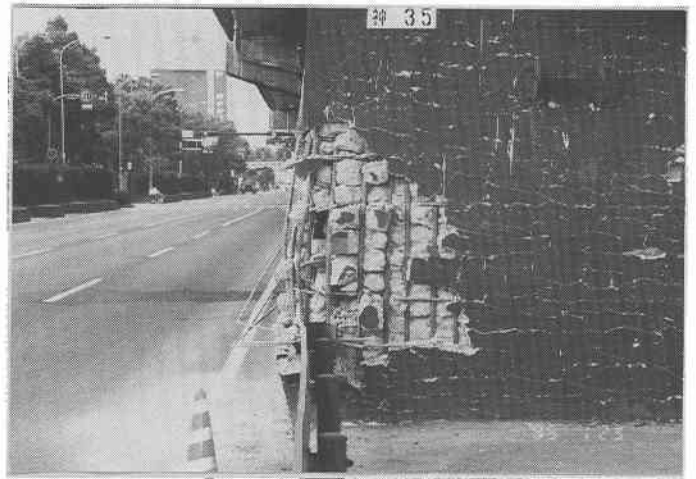
写真-2 RC橋脚基部の破壊（神戸線 甲子園付近）

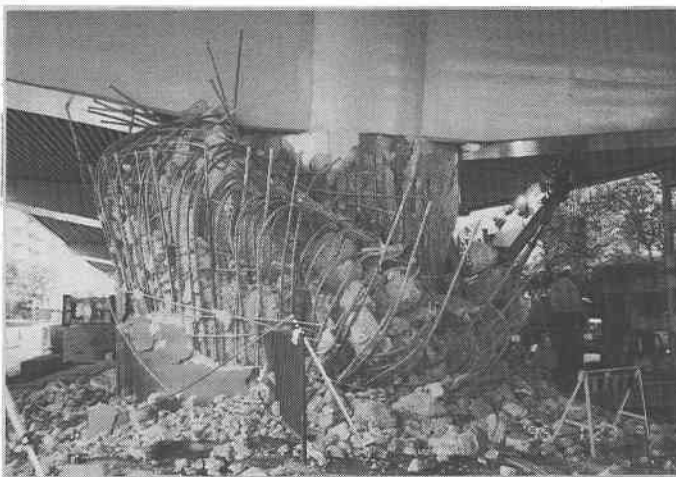
写真-3 RC橋脚の圧壊（神戸線 西宮建石交差点付近）

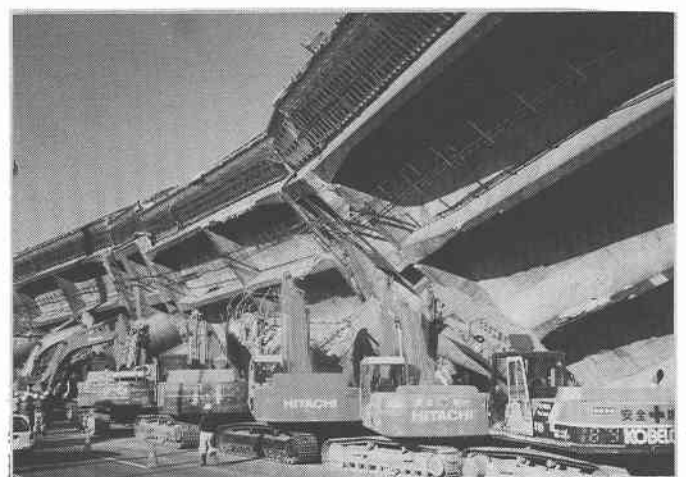
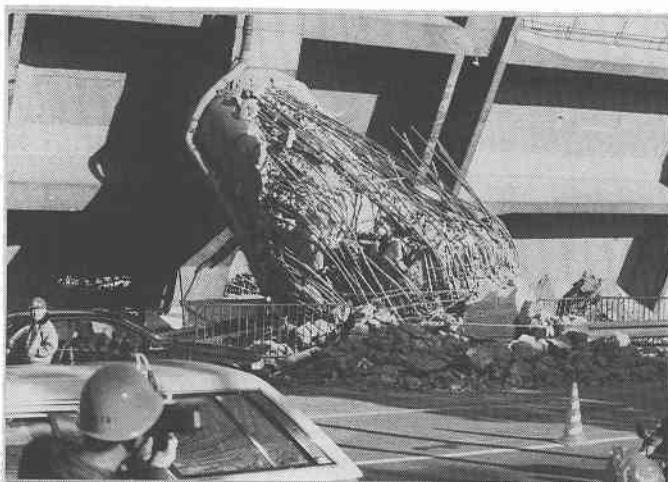
深江地区では，ピルツ形式の高架橋が長さ600mにわたり橋軸と直角北方向へ崩壊転倒している(写真-4,5)。このピルツ形式はスパン22mのゲルバー桁を支える支柱が35mおきに配されており，計16本からなる。経済性，施工性に優れており，騒音，振動問題も少ないということで採用された。ゲルバー桁と橋脚上の桁とはPC鋼線をつないでおり，地

震による桁の慣性力がすべて橋脚にかかる構造となっている。このことと、ねばりの少ない脚、大きい地震力があいまって、今回の崩壊転倒につながった。なお、写真-4、5からわかるように、RC橋脚は基部においてコンクリートの破壊および鉄筋とコンクリートの分断が生じている。この地域におけるRC橋脚でも、圧接継手部において鉄筋の破断が多数認められる。また、内部コンクリートがサイコロ状の塊に破壊している部位がある。

写真-4 ピルツ形式RC橋梁の倒壊（神戸線 深江地区）

写真-5 ピルツ形式RC橋梁の倒壊  
（神戸線深江地区）

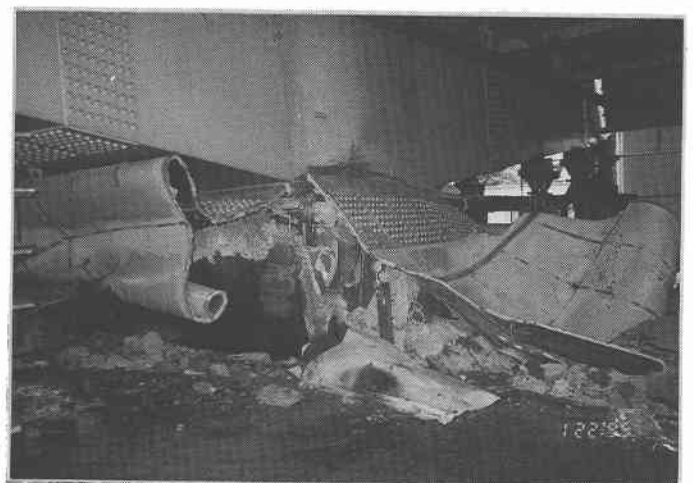
一方、鋼製橋脚の目立った被害としては、2本のRC脚に支えられたT型鋼製橋脚の圧壊が挙げられる（写真-6）。この破壊メカニズムははっきりとはしないが、RC脚と鋼梁との間のピンがはずれており、鋼柱が橋軸直角方向の地震力をすべて負担したため損傷が生じ、圧縮耐力が低下し、圧壊したように想像されるが現時点でははっきりとしない。脚における自重による軸応力は通常、耐荷力の2割程度であり、鉛直動による慣性力が直接の原因となって橋脚が圧壊したとは考えにくい。

写真-6 2本のRC脚に支えられたT型鋼製橋脚の圧壊  
横ばりも真ん中で折れている  
（神戸線西宮建石交差点付近）

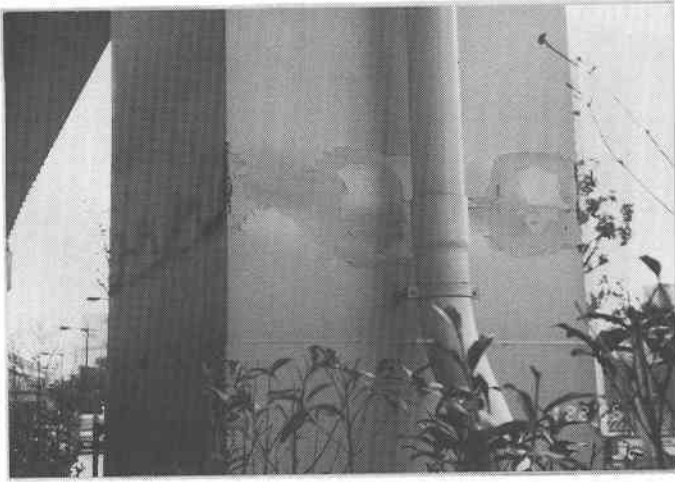
その他の被害としては、鋼板の局部座屈が何本かの橋脚に見られた（写真-7）。提灯（ちょうちん）座屈をした橋脚もあった（写真-8）。

写真-7 鋼製ラーメン橋脚の局部座屈（神戸線甲子園付近）

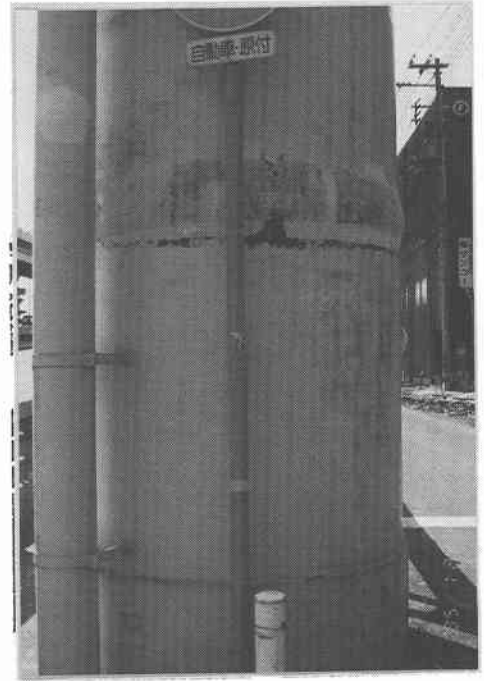
3) 鉛直動の大きいのが今回の地震の一つの特徴であるが、鉛直動が破壊の支配的要因と思われる大規模な被害は、著者らが見て回った限りほとんどみられないこと。写真に示したようにちょうちん座屈の例があるが、これが本当に鉛直動によるものかは、調べる必要がある。RC橋脚にしる、鋼橋脚にしる(写真-8)、圧壊した例がいくつかあるが、これも横方向力による破壊により圧縮耐力が低下し、そのあと重力、鉛直動により圧壊へと進んだのではないかと思われる。鉛直動を耐震設計の照査をとり入れるかどうかについては慎重に検討する必要がある。

写真-8 鋼製単柱橋脚の局部座屈。ペンキのはがれている所がはらんでいるが、ほぼ全周にわたっており、ちょうちん座屈といえるもの（神戸線JR兵庫駅そばのランプ）

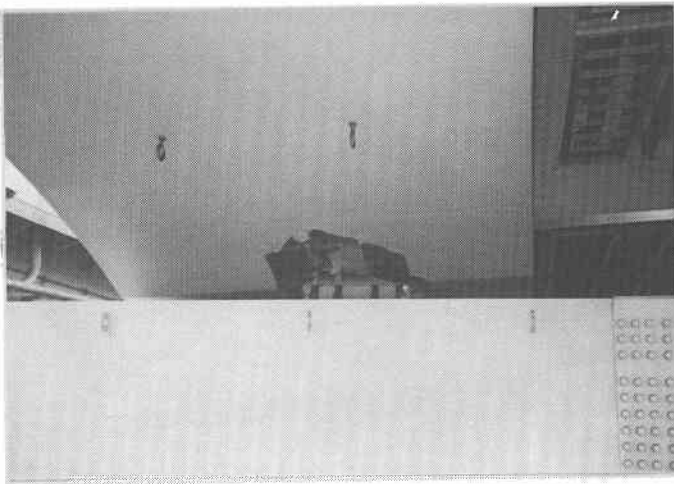
鋼桁に関しては、シューからはずれたり、シューをとめるセットボルトが飛んだものも数多くみられた（写真-9）。桁の移動は、橋軸方向のもの他に、山側に移動しているものが、甲子園から深江にかけて多く観察された。橋軸直角方向に大きな力が作用して下フランジがねじれている例もある（写真-10）。RC橋脚の曲げせん断破壊も橋軸直角方向が多いことを考えあわせると、橋軸直角方向（ほぼ南北）に非常に大きな地震動が作用したように思われる。

写真-9 桁が支承からはずれボックス桁に支承がくい込んでいる（神戸線甲子園付近）

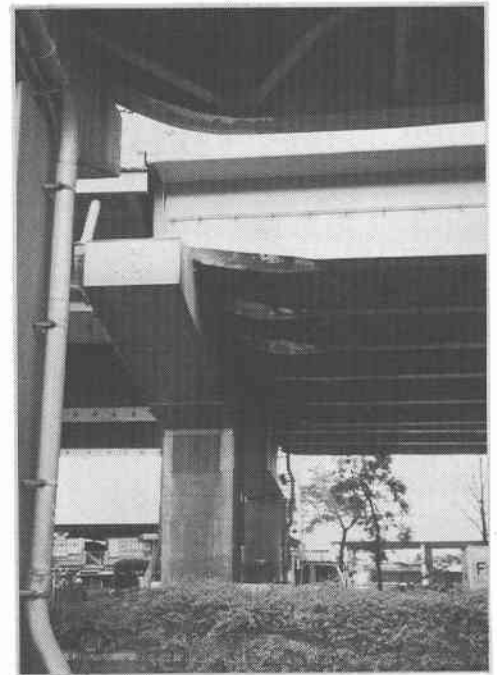
写真-10 桁の橋軸直角方向の移動により下フランジがめくれている（神戸線青木交差点付近）

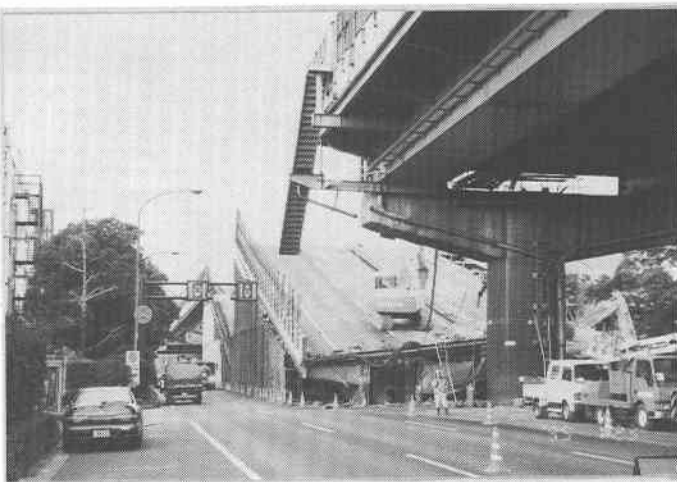
橋脚が健全にもかかわらず、一連の桁が橋軸方向に動き、橋台から押し出され、耐震連結バーが切れたために落橋した例が見た範囲で一例あった（写真-11）。

写真-11 桁の橋軸方向移動により押し出されて落橋  
落橋防止装置、支承は破壊  
（神戸線西宮市本町交差点）

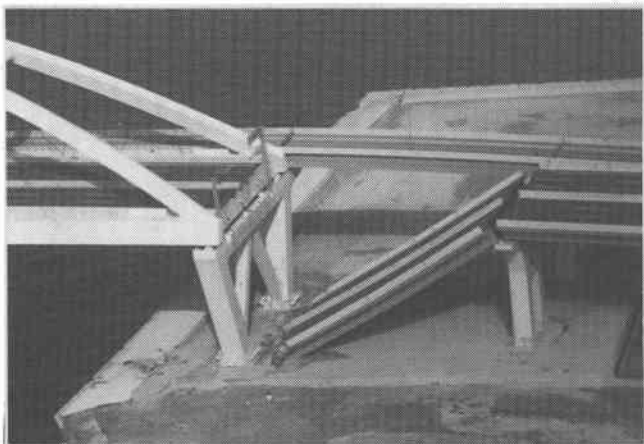
西宮港大橋（ニールセン橋）に隣接する単純橋（スパン約25m）が落橋した（写真-12）。護岸ケーソンの海側への移動とともに、西宮港大橋の基礎が移動し、アプローチスパンの長さがのび、落橋防止装置が破損したのが原因と考えられる。護岸ケーソンに近いところの基礎は、護岸ケーソンが海側に移動していることが多く、同橋に限らず土圧により橋脚基礎も海側へ移動している可能性がある。なお、西宮港大橋については固定支承の上沓が半分に破断され、落下している（写真-13）。また、ケーブルの一本にゆるみが見ら

写真-12 西宮港大橋基礎の海方向への移動により  
落下したアプローチ桁 (湾岸線)

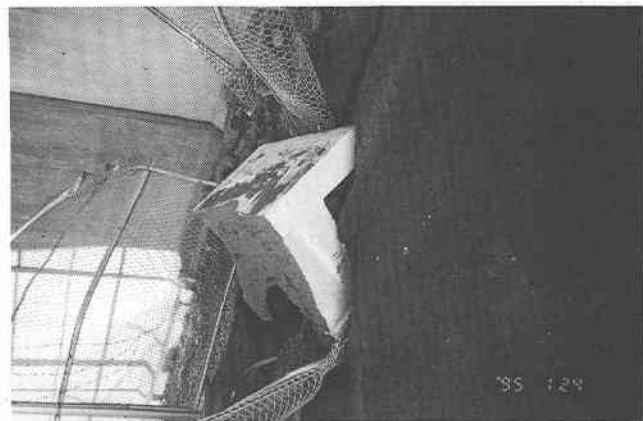
写真-13 固定支承の上シューが半分に分れた。写真は  
地上に落ちた片割れ (湾岸線西宮港大橋)

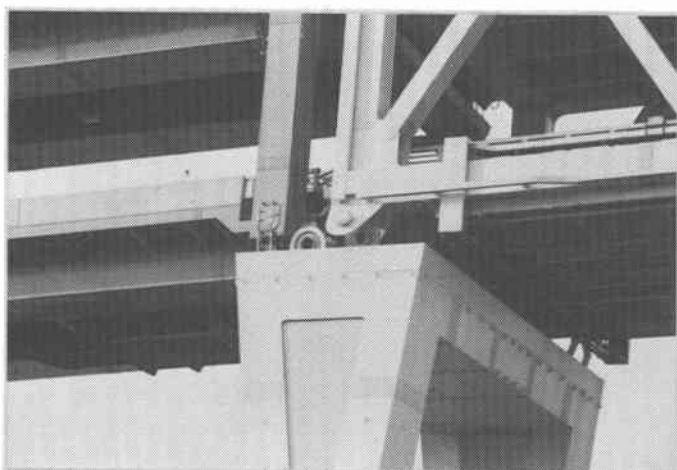
神戸側側径間端部のペンデル支承のピンが脱落した（写真-14）。そのために側径間が浮き上がり、伸縮装置が破損している（写真-15）。

写真-14 東神戸大橋のペンデル支承 (神戸側)  
受け部 (ウェブ) の破断  
(湾岸線)

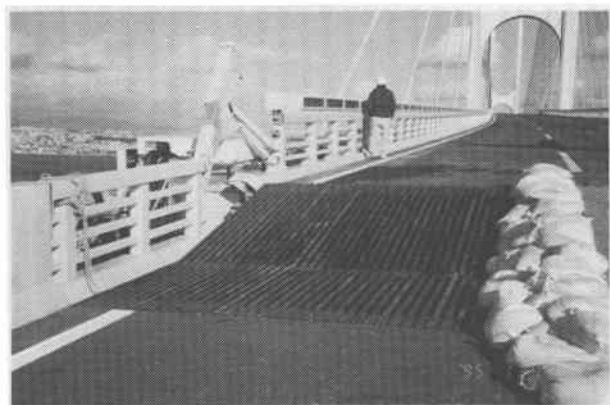
写真-15 アップリフトを抑えるペンデル沓が切れたため、  
側径間が持ち上がり、伸縮装置が破損  
(湾岸線 東神戸大橋)

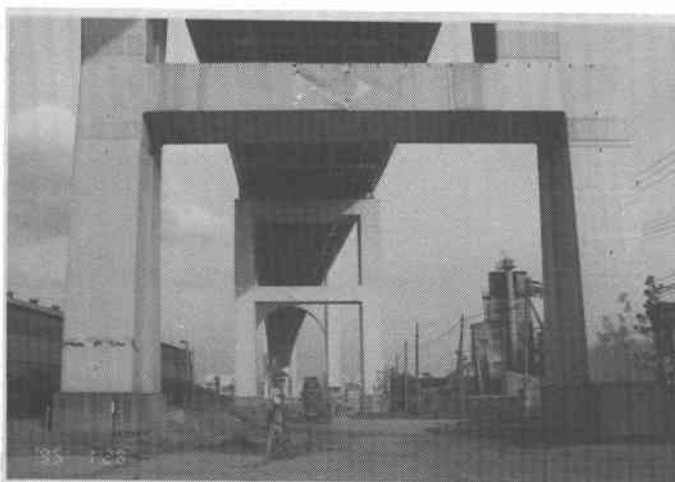
ペンデル支承が破損した原因を同定することは難しいが、その下にある端橋脚ならびに中間脚の横ばりにせん断座屈が生じ、さらに端橋脚の基部付近の外ウェブ（橋軸方向に平行）に局部座屈がみられる（写真-16）（ただし、写真-16の局部座屈はフランジの座屈であり、外ウェブの局部座屈は写真からはわからない）。このことは、脚に橋軸直角方向の大きな地震力が作用したことを意味しており、また、ウィンドシューも破損しており、これらのことを考えあわせると桁が橋軸直角方向にも大きく揺れた可能性が高い。ペンデル支承、橋軸方向変位を抑えるベーンダンパー（これも破損した）は橋軸直角方向には弱く、損傷、破損したものと思われる。

写真-16 破断したペンデル支承の下の中間橋脚、端橋脚に生じた  
横ばりのせん断座屈 (湾岸線 東神戸大橋)

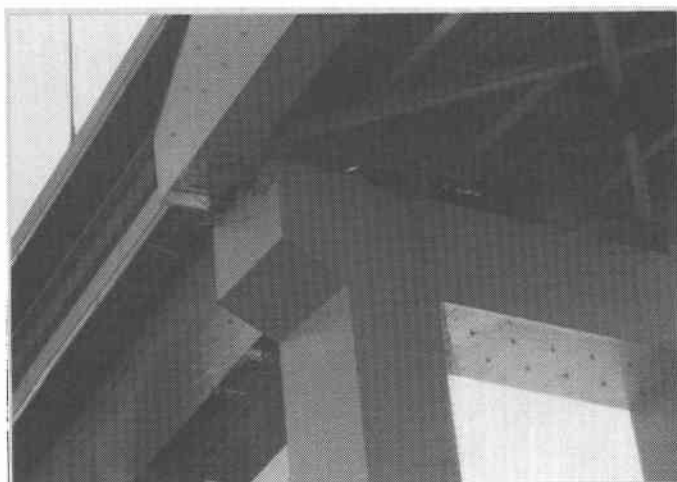
アーチ橋が六甲アイランド側の橋脚位置で、大阪側に3 m程度横方向に移動している。神戸側のアーチ弦材が支承からはずれ、大阪側のアーチ弦材はラーメン橋脚からはみ出している（写真-17）。

上沓の浮き上がりを防止するブロックの止めボルトが飛び、ブロックが脆性的な破断をしている。地震の上下動によって、この部分がはずれたため、脚上でアーチ橋が大きく移動した可能性がある。

写真-17 落橋寸前の橋桁  
(湾岸線 六甲アイランド橋)

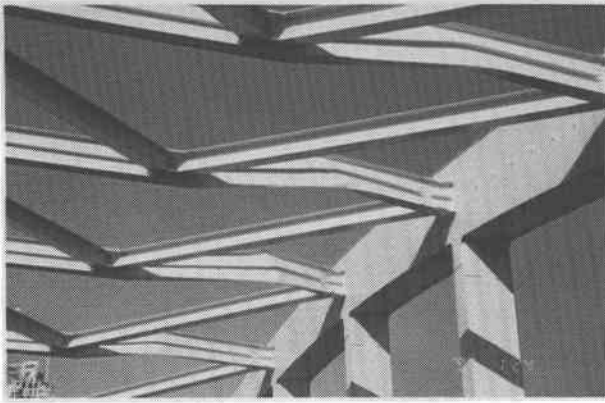
アーチの上横構水平材と斜材に座屈が見られる（写真-18）。これは、アーチ弦材が支承から脚に転落した際に大きな力が作用して座屈したのではないかと考えられる。

写真-18 上構構水平材斜材の座屈  
(湾岸線 六甲アイランド橋)

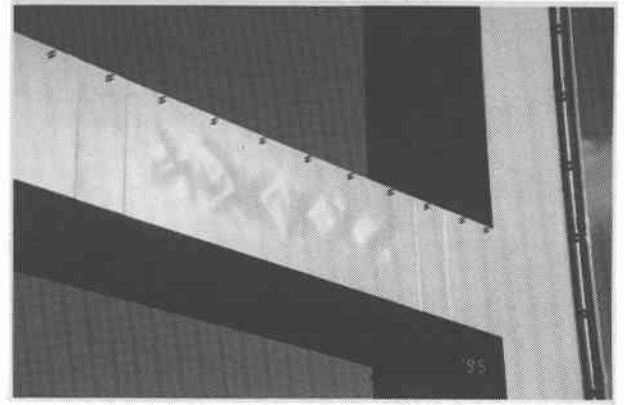
護岸ケーソン近くの基礎がケーソンの破損とともに海側に移動したと思われるのは前述の西宮大橋、そして夙川橋にも見られるが、橋脚の構造的被害は少ない。鋼製橋脚では、前述のせん断座屈（写真-19）、曲げによる局部座屈が見られるが、大きな損傷を受けたものはない。

なお、写真-19の腹板に生じたせん断座屈は45度の一方向ではなく、X形に腹板の膨らみが見られる。これは交番載荷のためであろう。

写真-19 鋼製ラーメン橋脚のせん断局部座屈の例  
(湾岸線 新芦屋川大橋)

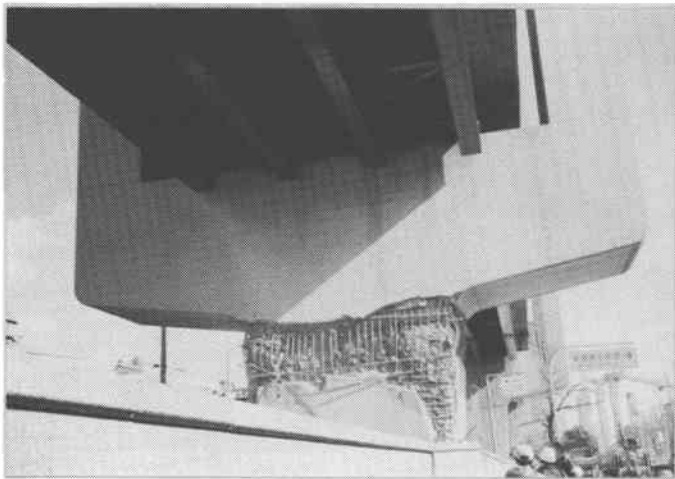
建設省、日本道路公団、神戸市の所管する橋梁、高架橋にも、これまで述べてきたのと同様の破壊、被害がRC橋脚に生じている(写真-20, 21)。

写真-20 ラケットタイプの二層ラーメンRC橋脚の曲げ破壊  
(神戸市ハーバーハイウェイ 小町浜町)

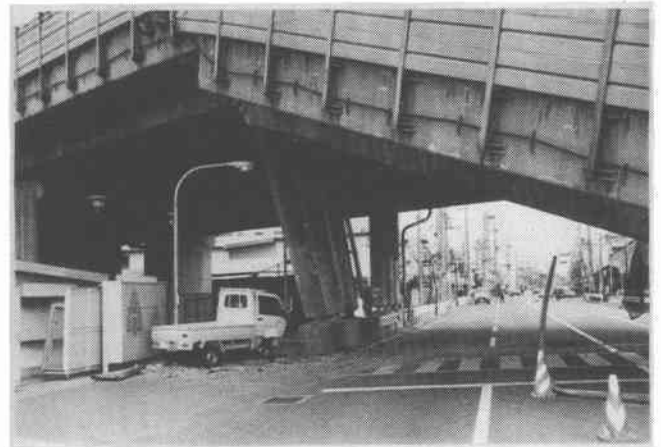
写真-21 ロッキングピアの倒壊とRCホロースラブ桁の落下  
(日本道路公団、名神高速道路瓦木西)

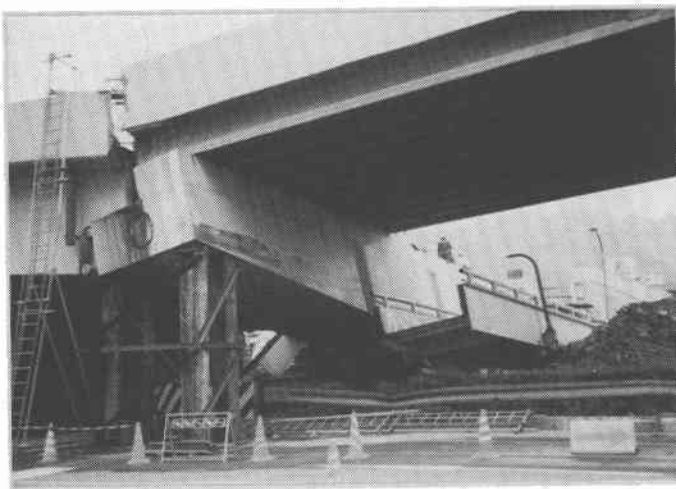
鋼製橋脚については、国道43号線立体交差点のT型鋼橋脚が圧壊している(写真-22)。また、ハーバーハイウェイの鋼ラーメン橋脚では、隅角部にき裂が入り、ほぼ破断している(写真-23)。このような脆性的な破壊はこれまであまり報告されておらず、原因の究明が必要である。

写真-22 鋼製T型橋脚の圧壊  
前後(東西)の北側のRCT型橋脚は倒壊している  
(国道43号線の国道2号線との立体交差 神戸市岩屋)

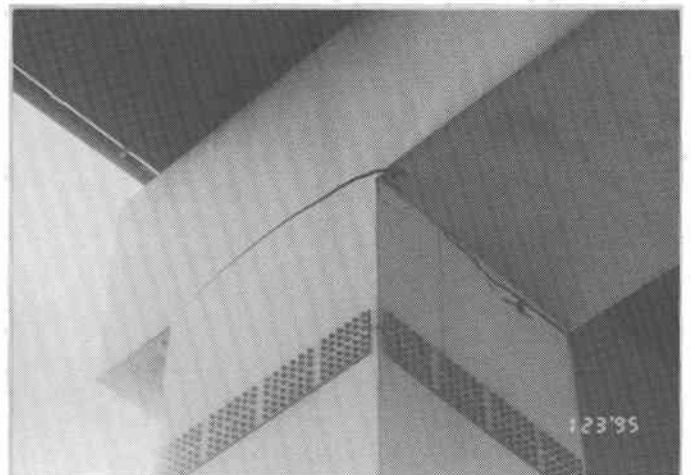
写真-23 鋼製ラーメン橋脚のはりと柱の隅角部に生じたき裂  
ほぼ全周にわたっている  
(神戸市ハーバーハイウェイ 灘区摩耶第1突堤付近)
