港湾・空港・河川グループ調査報告

1. 調査対象区間および施設概況

2. 被害概況

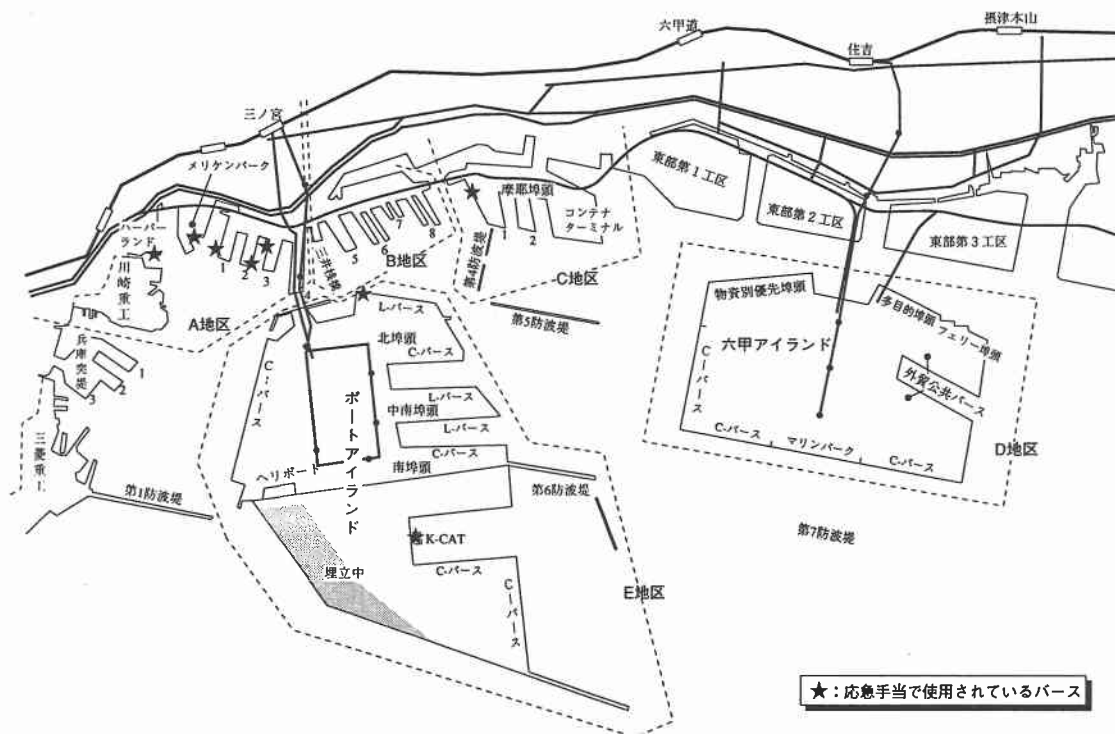
図-1 調査対象区域(1/22～1/24, '95)

今回の調査の範囲で把握した被害状況は概略図-1に示したように、かろうじて使える岸壁は5～7バースに過ぎず、日本の外貿貨物の20%以上を取り扱う世界第六位の神戸港の機能が壊滅の状況である。但し、特記すべきことは、摩耶ふ頭第1突堤西側岸壁（通称、耐震バースと呼称）が健全に残っていることである。以下、図-1の個別の地区に含まれる突堤について被害の状況を概説する。

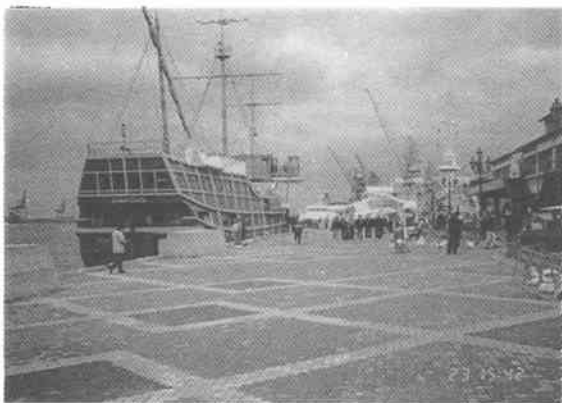
写真1 臨時旅客輸送船として活躍する
遊覧船サンタマリア

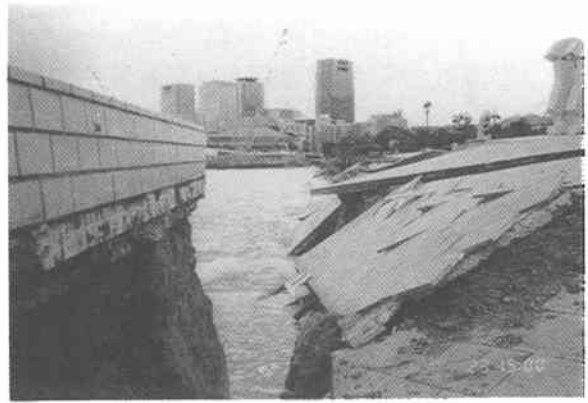
当地区は神戸港でも古い時代に建設された地区で、高浜フェリー岸壁を利用したハーバーランドおよび中突堤の旅客ターミナルを残したメリケンパークとしてそれぞれウォーターフロント開発が進められている地区である。これら両地区では、高浜フェリー岸壁、中突堤西側岸壁北端部、メリケンパーク波止場南端部、新港第1突堤南西部岸壁、第2突堤東側岸壁、第3突堤西側岸壁が比較的被害が軽微である。その他は岸壁の崩壊もしくは沈下によって形状を留めていない惨状である。ハーバーランドおよびメリケンパーク内は液状化により陥没箇所が多い。ハーバーランド内の建築物（フェリーターミナルビル・モザイク）等も大きな被害を受けている。メリケンパーク内のホテルオークラ・海洋博物館等の建物は調査していないが中突堤で建設中のオリエンタルホテル兼旅客ターミナルは岸壁の崩壊および液状化により被害を受けている。写真1は高浜フェリー岸壁から大阪港天保山岸壁に向けて遊覧船サンタマリア号が臨時旅客輸送船として活躍している状況である。写真2は崩壊した中突堤の一例であるが岸壁の構造形式、海中の様子が現時点で不明であるので崩壊のメカニズムの詳細は判らない。

写真2 崩壊した中突堤

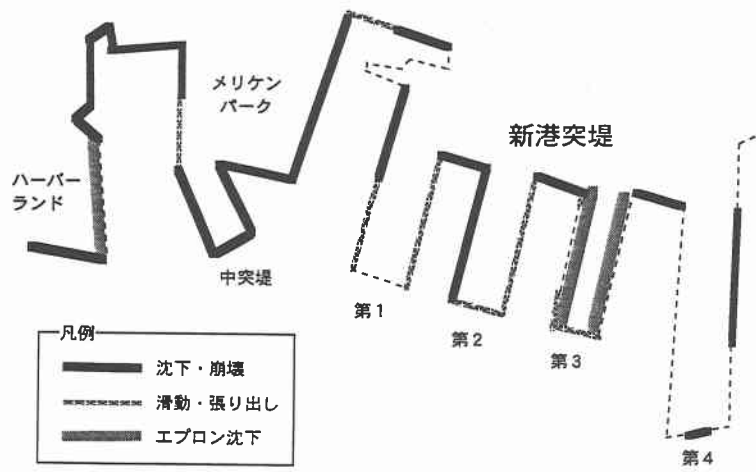
第1突堤は西側岸壁および東側岸壁とも被害が軽微でエプロンの液状化による沈下部の応急手当てで緊急物資搬入船（主として海上自衛艦の着岸）の岸壁として使用している。第2突堤は西側岸壁の被害が大きくエプロン上のトラック貨物等が撤去出来ず緊急用に使用出来ない。第2突堤東側岸壁および第3突堤の東西両岸壁とも比較的被害が少なく、液状化で沈下したエプロンに緊急に土砂を投入する応急手当てによって第2突堤東側岸壁は海上保安庁の巡視艇岸壁として、また、第3突堤西側岸壁はその他の小型船の着岸用に使用されている。東側岸壁ではひび割れたエプロンにコンテナ、トラック等が陥没したまま残されており現在使用されていない。第4突堤は浜手バイパスおよびポートライナーが神戸大橋を通じてポートアイランドに通じる橋脚が建設されている突堤であるが東西両岸壁の被害が大きくコンテナが数十個海中に散乱している様子であり、エプロンの液状化による沈下・陥没も激しく、トラック、コンテナが散乱し使用出来ない状況である。A地区の岸壁被害状況を図-2に示す。

図-2 A地区突堤の被災状況

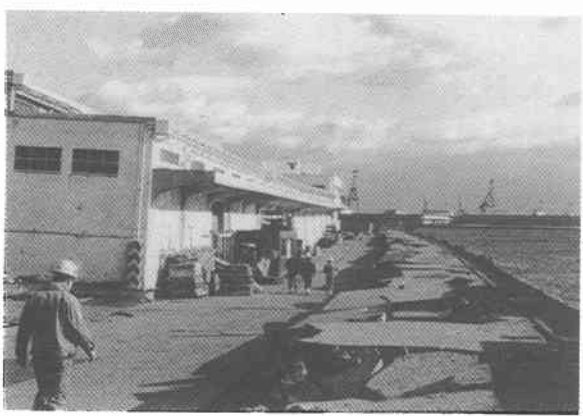
三井棧橋は立ち入ることが出来なかったので被害状況は把握出来なかったがふ頭上の三井倉庫の被害は大きい。新港第5突堤は西側岸壁の基部が少し張り出しているものの東西両岸壁の被害は軽微である。突堤上のサイロには亀裂が入り三井倉庫・川西倉庫は液状化によって少し沈下している。第5突堤基部の三菱倉庫は被害が大きい。第6突堤は西突堤と東突堤に分かれているが阪神高速神戸線生田インターとポートアイランドを結ぶ路線が東西両突堤の間に現在建設中であり、東突堤東岸壁と西突堤西岸壁が使用されていた。東突堤東岸壁の被害は軽微であるが西突堤西岸壁は孕み出

している。西突堤上の三菱倉庫および東突堤の上屋は若干沈下している。第7突堤も東西の突堤に分かれているが、岸壁の被害は軽微であるものの、突堤上の上屋は1階部分の柱が破壊しほとんど壊滅状況である。第8突堤も東西の突堤に別れているが、いずれも岸壁の被害は軽微であるものの突堤上の上屋は1階柱が破壊され甚大な被害である。写真3,4 はそれぞれ第6, 第8突堤の被害状況の写真である。この地区全体の岸壁被害状況を図-3に示す。

写真3 新港第6突堤西岸壁

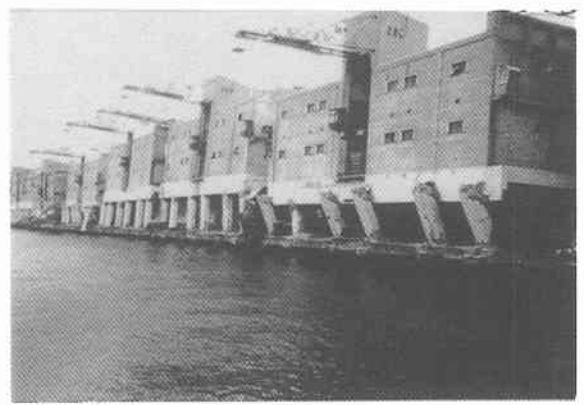
写真4 新港第8西突堤の上屋

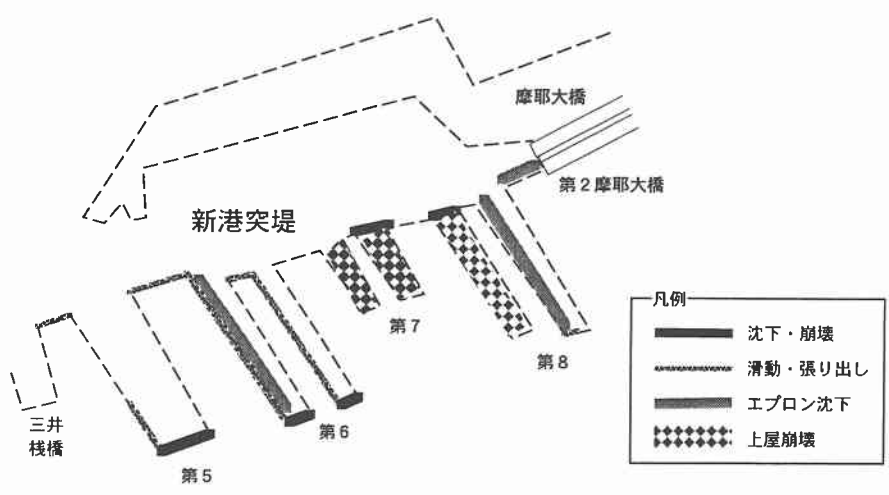
図-3 B地区の被害状況

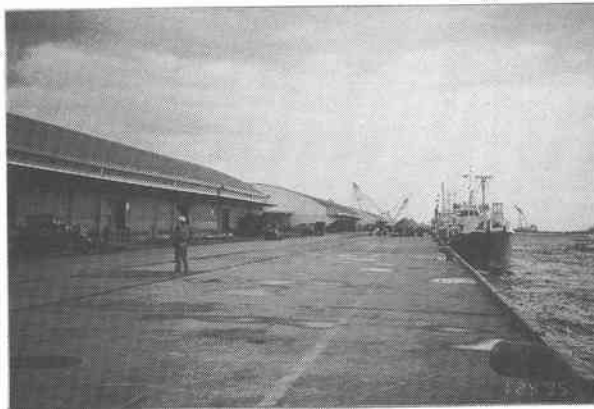
摩耶ふ頭は第1突堤、第2突堤および日本で最初のコンテナターミナルから構成されている。第1突堤西岸壁は既存のセル型岸壁のエプロンを鋼管杭で棚を支える形式に拡張し、設計震度（水平設計震度）が他の岸壁では0.18のところを0.25まで高めて耐震強化を図った岸壁で全く無被害であるのが印象的であった。これに対し、同じ第1突堤東側岸壁では上屋が岸壁の破壊・沈下等の原因で破壊し、エプロン舗装が液状化で陥没している。摩耶第2突堤および摩耶コンテナターミナルの岸壁の損傷は海上から観察した限り軽微であるように見受けられたが上陸して確認はしていない。また、エプロンが液状化によって陥没したために、クレーンが陸側に傾斜しており、コンテナの陥没が見られる。写真5は生き残った耐震バース、写真6は同じ第1突堤東側岸壁の様子である。この地区の岸壁被災状況を図-4に示す。

写真5 生き残った耐震バース
(第1突堤西岸壁)

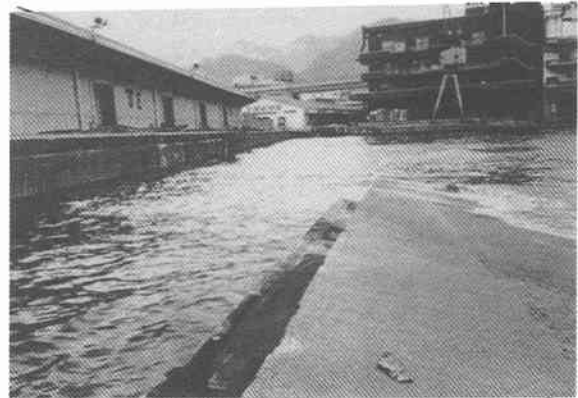
写真6 第1突堤東岸壁

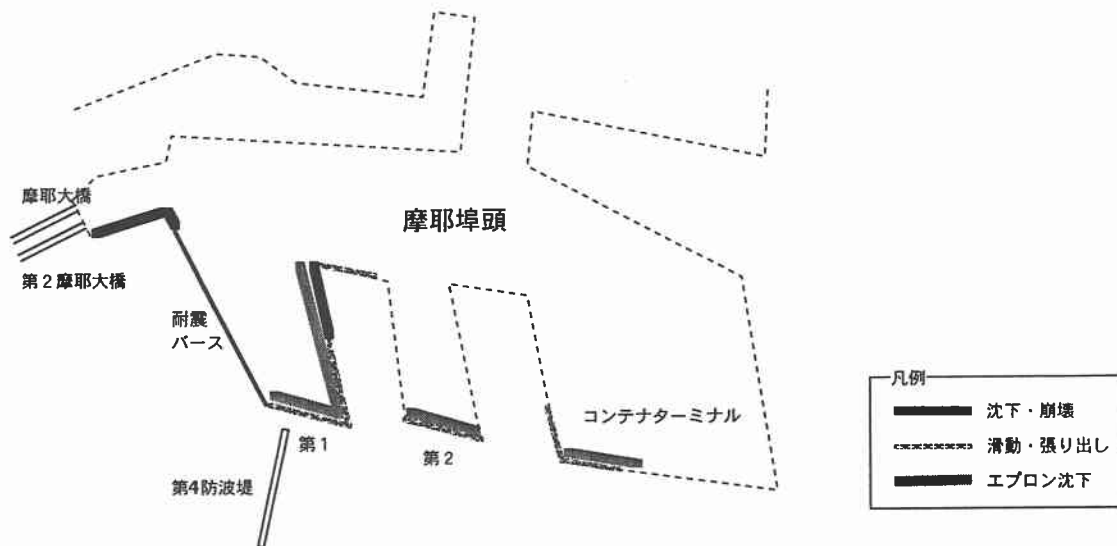
図-4 C地区の岸壁被災状況

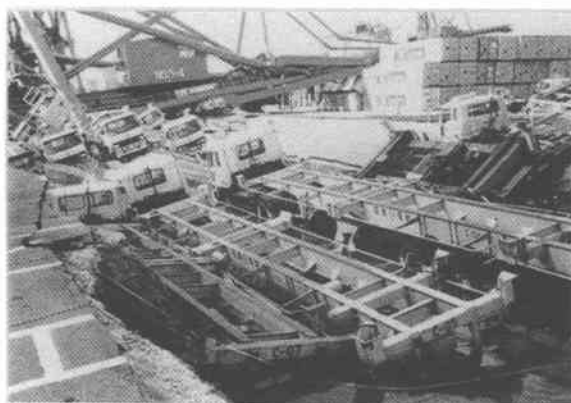
六甲アイランドはポートアイランドとともに本格的な沖合い人工島として、港湾機能と都市機能を併せ持ったニュータウンであり、神戸港の港湾機能の重要な一翼を担っている。船社の専用コンテナバースは岸壁の被害はほとんど目立たないが、ヤードの液状化による陥没が甚だしく、クレーン基礎が損傷している様子で、クレーンは倒壊もしくは支柱の破壊により100%被害を受けている。写真7はヤードの陥没で倒壊したクレーン、写真8は陥没したフェリーターミナルの様子を示している。D地区（六甲アイランド）の岸壁被災状況を図-5に示す。

写真7 ヤード陥没によるクレーンの倒壊

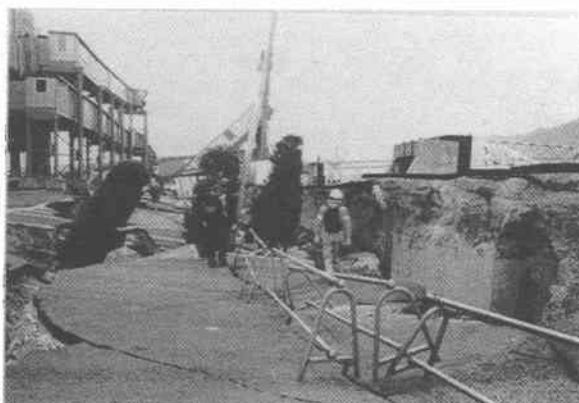
写真8 陥没したフェリーターミナル

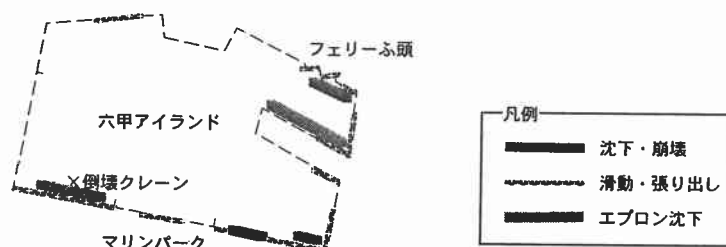
図-5 六甲アイランドの岸壁被災状況

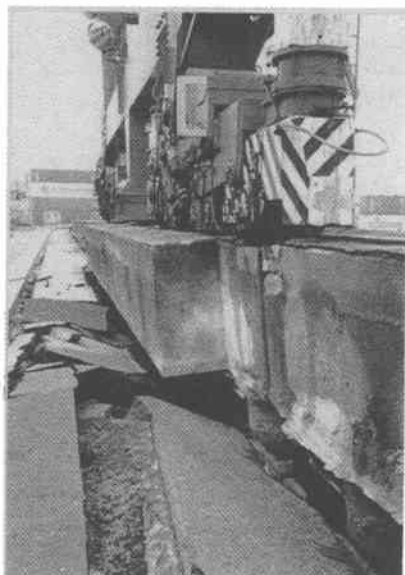
ポートアイランドは現在もなお2期の埋め立てが続行中で六甲アイランドの規模を凌ぐ港湾都市の沖合い人工島である。ここでは、岸壁そのものの被害は軽微であるが、液状化による地盤の陥没・沈下が激しく、調査した岸壁周辺では2.0m以上も沈下している箇所が見られ、荷役機械の基礎がむき出しになり、傾いている荷役機械もある。また、北公園付近の護岸および梱包団地物揚場は完全に護岸またはエプロンが沈下している箇所もある。関西国際空港との連絡路となっているK-CATでは地盤の液状化による支持力喪失により、ターミナルビルからの乗降用ブリッジが破壊しているものの、連絡ジェット船は就航しており、関西国際空港および大阪との貴重な連絡機能を果たしている。また、ヘリポートも健全で救援物資および人員の輸送手段として機能している。陸地からのアクセス・イグレスが壊滅した島での貴重な連絡交通手段である。K-CATが曲がりなりにでも機能を

写真9 沈下した北ふ頭

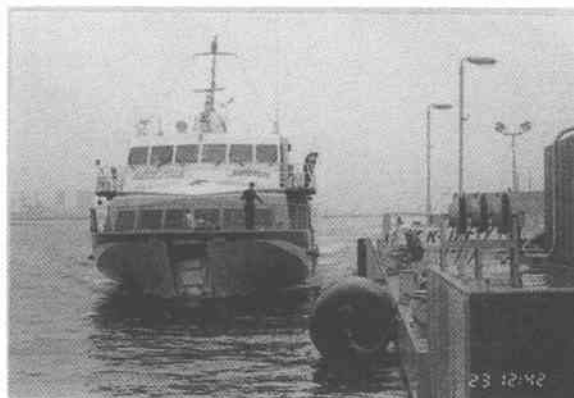
保っているのは耐震性の高い栈橋形式の岸壁を採用している為である。写真9は北ふ頭コンテナバース背後の液状化による沈下状況で、写真10は機能しているK-JETである。また、図-6にこの地区の岸壁被災状況を示す。

写真10 機能しているK-JET

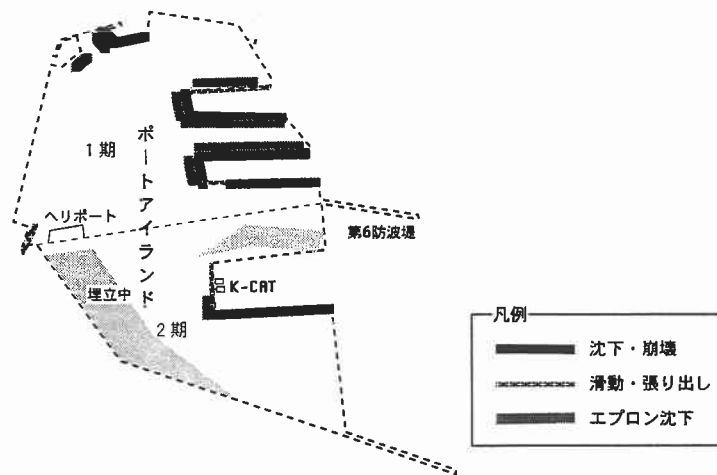
図-6 ポートアイランドの岸壁被災状況

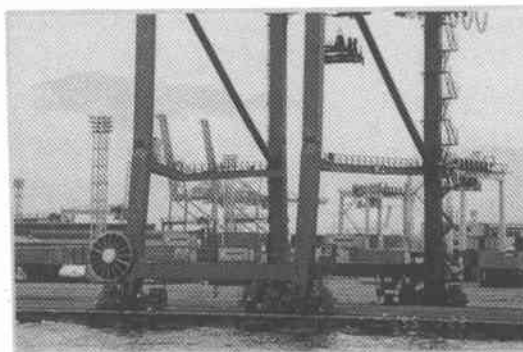
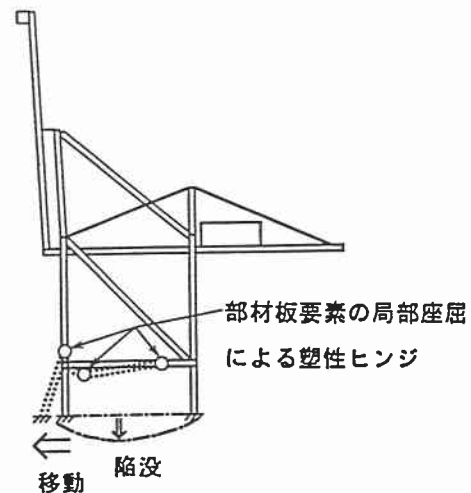
六甲アイランドの岸壁上に建造されているコンテナクレーンは2層1スパンの立体ラーメン構造の上にクレーンが設置されているが、これらの多くがほぼ同じパターンで被害を受けている。ラーメンの一層目の隅角部位置やその近傍で脚柱、梁の板要素が局部座屈し、塑性ヒンジが形成された例が多く見られる。また、完全に倒壊したクレーンもある。神戸市港湾局の報告では、現状で使用可能なコンテナクレーンは1基も無いとのことである。

写真11 脚柱、はり板要素の座屈と塑性ヒンジの形式

コンテナクレーンは、一方の脚が岸壁上にある。岸壁が海側に大きく移動し、2つの脚の間が陥没している。そのため、ラーメン基部が水平方向の強制変位を受け板要素が局部座屈して全体に変形している。損傷の多くがこのパターンであって、原因は片側脚基部の大きな水平移動と考えられる。

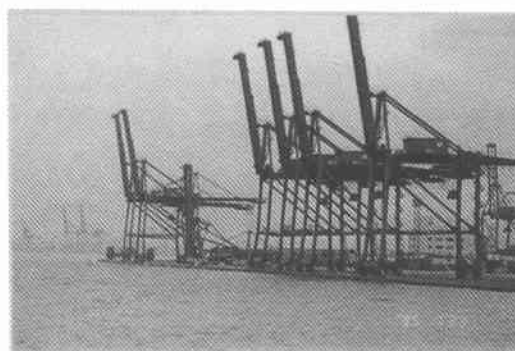
写真12 クレーンの崩壊

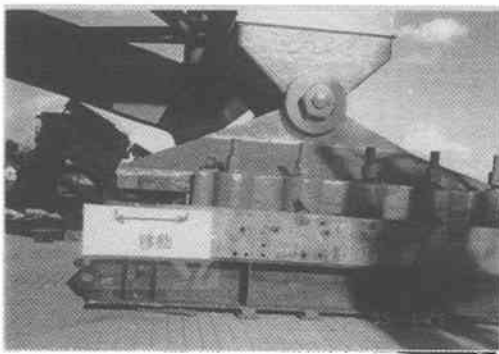
連絡橋としては、神戸大橋(1970年、アーチ橋、中央径間217m)と新交通システムのポートピア大橋(1979年、アーチ橋、中央径間250m)がある。神戸大橋自体では目視によると構造的な被害は認められないが、北側の可動支承部が南側へ30~40cm程度移動し(写真13)、それに伴い支承直上の数本の斜材(2次部材)が引張り力により、定結ボルトがせん断破壊している。また、ポートアイランド側の伸縮継手も若干損傷している。さらに、新港第4突堤からの神戸大橋へのループ橋が基礎の移動により落橋している(写真14)。ポートピア大橋も目立つ被害はないが、支承が損傷している。一方、三ノ宮側からの神戸大橋へのアプローチ部では被害が大きく、鉄筋コンクリート製の2層ラーメン橋脚の柱部分に曲げ破壊が目立つ(写真15)。ポートピア大橋へのアプローチ部では脚柱自体の損傷は認められないが、基礎部分の変形により鋼脚柱が傾斜している。なお、新交通システムの高架橋は三ノ宮市街では鉄筋コンクリート製脚柱(1本脚柱)基部の曲げ破壊ならびに支点直下の片持

写真13 神戸大橋の支点移動

ポートアイランドへの連絡橋の北側部分は新港第4突堤部分に位置しており、地盤の液状化による沈下、移動等の変形が著しい。神戸大橋の支点移動、ループ橋の落橋、ポートピア大橋アプローチ部の鋼脚柱の傾斜等は、地震動に加え、上記の地盤変形による橋脚基礎の移動によるものと思われる。

被害が少なかった神戸大橋では、北側支点の移動を拘束するための応急処置がなされ、下層部のみ使用されている。他は被害が大きく使用されていない。新交通システムのポートピア大橋も損傷は少ないが、アプローチ部の橋脚の傾斜、三ノ宮市街での橋脚の破壊等で復旧には時間がかかるものと思われる。港湾幹線道路では、高架部や第2摩耶大橋のコンクリート製橋脚の被害が大きいが、全く復旧工事はなされていない。

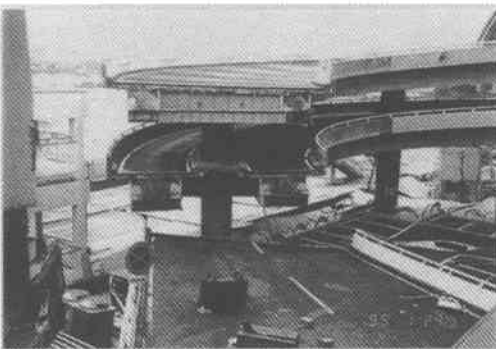
写真14 神戸大橋へのループ橋の落下

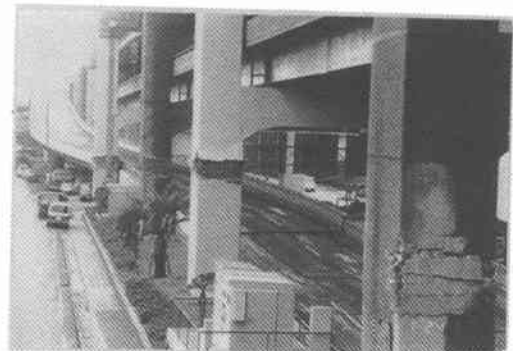
写真15 神戸大橋へのアプローチ部の鉄筋コンクリート製ラーメン橋脚の破壊

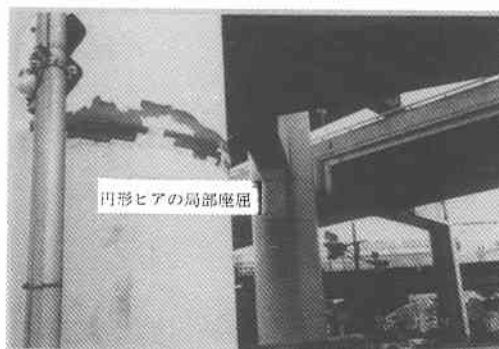
港湾幹線道路の新港突堤付近の合流部では、中空円形断面鋼脚柱を持つ2層2径間の鋼製ラーメン橋脚が数基用いられているが、脚柱部での塑性座屈による鋼管の局部変形が認められる(写真16)。新港突堤から摩耶ふ頭へ至る高架部では鉄筋コンクリート製脚(1本柱脚)への被害が多く、脚の断面変化部で曲げ(せん断)破壊が生じている(写真17)。一方、鋼製橋脚でも点検用マンホール部分が弱点となった局部座屈が2箇所(ラーメン橋脚、1本柱脚)で認められた(写真18)。付近では地盤の液状化も認められるが、中低層の建物やブロック塀の外見上の損傷は認められず、被害は高架部の脚柱に集中している。

写真16 港湾幹線道路合流部での円形断面鋼脚柱の局部座屈

港湾幹線道路では、地震動によると思われる被害が主である。円形断面鋼製ラーメン橋脚の柱部分に生じた塑性座屈によるふくれは、横揺れに加え縦揺れが激しかったことを示唆するものと言えよう。構造的には、上部質量の大きい2層の鉄筋コンクリート製橋脚に被害が集中する傾向にあり、断面変化部において破壊している。鋼製橋脚においては、マンホールが弱点となり局部座屈が生じているものが目立った。

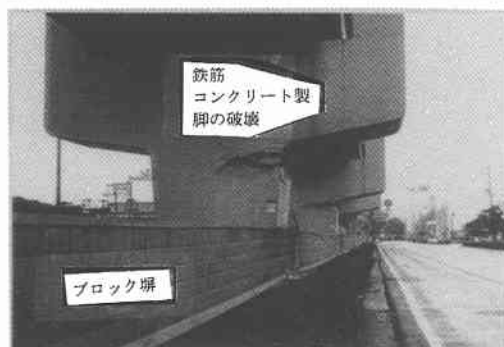
写真17 港湾幹線道路鉄筋コンクリート製橋脚の破壊

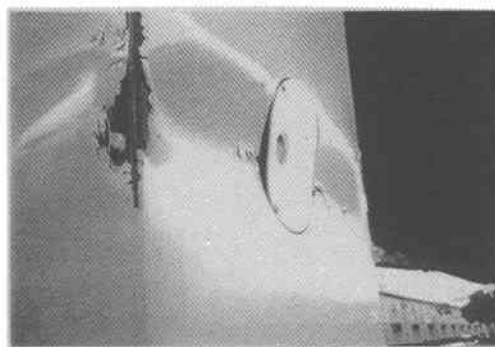
写真18 港湾幹線道路鋼脚柱マンホール部の局部座屈

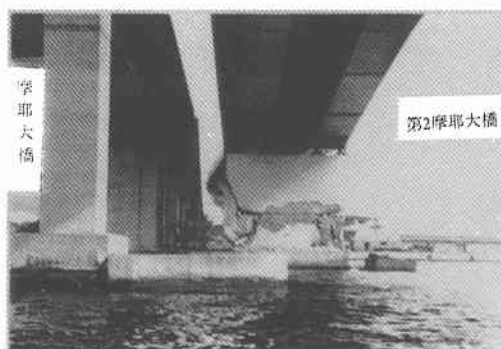
新港突堤と摩耶ふ頭間の第2摩耶大橋(1975年、箱桁橋、中央径間210m)では、東西のコンクリート製橋脚が損傷しているが、特に東側の橋脚の被害が著しい(写真19)。なお、第2摩耶大橋に並行した摩耶大橋(1966年、斜張橋、中央径間139m)の橋脚に対する被害は少なく対照的である。摩耶ふ頭内でも高架橋の鉄筋コンクリート製脚の被害は多い。ここでは、鋼製ラーメン橋脚1基の横ばりと柱接合部がぜい性破壊し、柱下部のみならず、はり中央が局部座屈している(写真20)。このような鋼製ラーメン橋脚の破壊形状は他では認められなかった。

写真19 第2摩耶大橋鉄筋コンクリート製橋脚の破壊

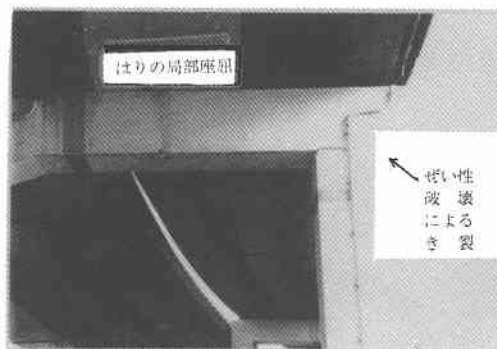
写真20 港湾幹線道路鋼製ラーメン橋脚はり・柱接合部のぜい性破壊

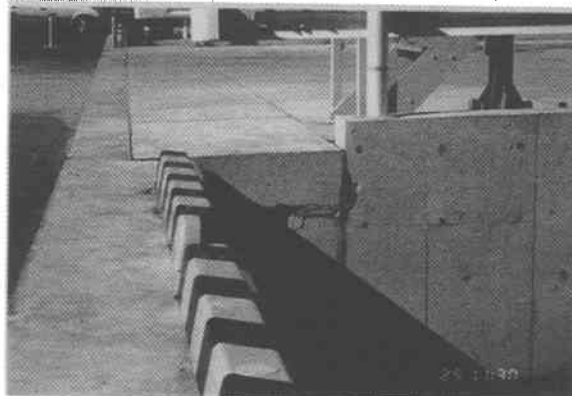
関西国際空港では、土木関連施設の被害はほとんど無く、滑走路に15本×60m、誘導路に13本×45mの最大幅2mmのヘアークラックが、整備エプロンに0.2mm×100mのヘアークラック(写真21)、場周道路の一部にクラックが入った程度である(写真22)。また、海上アクセス船の岸壁が少しずれた程度でよく見なければ判別出来ない程度である。なお、地震後しばらく電車がストップしたのは、60galの振動を検知した場合、安全のために自動的に停車するシステムを導入しているためであり、特に、橋梁、軌道系に被害があったわけではない。また、空港全体の各施設の安全点検のため、一時、航空機の離発着を停止したとのことであり、異常無しが確認された直後から平常運営をしている。

写真22 岸壁の軽微被害

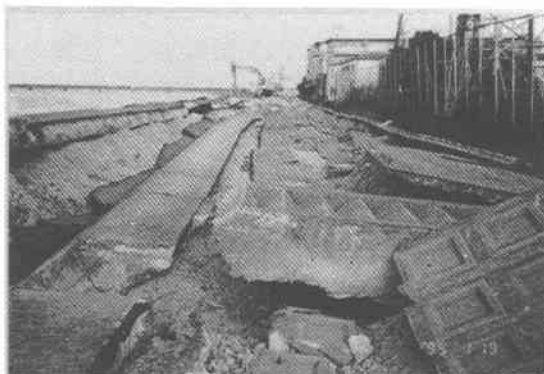
淀川下流左岸西島地区(0-3K)では、砂質性の地盤が液状化したなどにより、盛土でできた堤防本体

が陥没し、表層のコンクリートが大破・崩壊した(写真23)。また、この付近の堤防天端上には高潮の氾濫防止用として高さ 1.6m の特殊堤 (パラベット) が設置されていたが、堤防の崩壊とともにこの特殊堤もまた大破・崩壊した。崩壊前の特殊堤の天端高はOP+8.10mであったが、崩壊により最大で3m近くも沈下したため、崩壊後の有効堤防高はOP+3.5m程度であり、当時の淀川での満潮位 OP+1.7mをかるうじてクリアーしたことになる。なお、止水用矢板が表法尻に打設されていた区間と比較すると、打設されていなかった区間の堤防の破損度はより大きいようであり、止水用矢板が堤防の壊滅を防いだ可能性がある。

写真23 淀川下流左岸における堤防の崩壊状況
