3. 落橋の被害と落橋防止構造の見直しについて

3.1 落橋の被害

3.3 耐震連結装置の被害

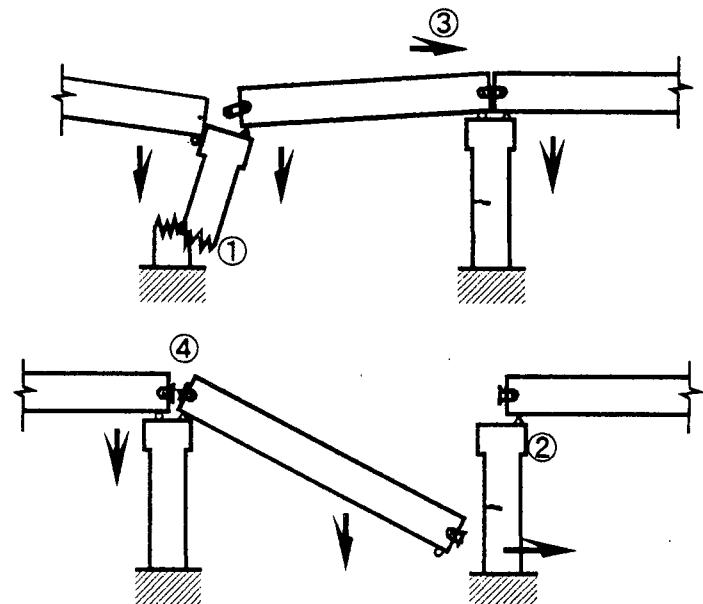
図-3.1 落橋のパターン

代表的な落橋パターンとして①～④がどのようにして生ずるかを示したのが図-3.1である。

①と③は地震動が、また②は地盤移動が直接的な落橋の原因である。このうち①の橋脚の破壊による落橋はいたしかたないとしても③と④については現行の設計では破壊モードとしては必ずしも想定していないものであった。今回、④により落橋に至ったケースはなかったと思われるが、落橋につながるものとして十分注意しなければならない破壊パターンである。

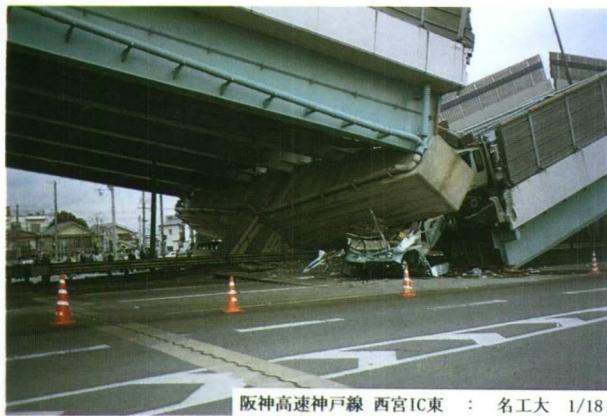
写真-3. 1.

- ①橋脚の破壊による落橋(写真-3.1)
- ②橋脚の移動による落橋(写真-3.2, 3.3)
- ③橋桁の衝突による桁の押し出しによる落橋(写真-3.4)
- ④橋桁の落下による落下端とは反対側の連結装置の破壊(写真-3.5)

阪神高速神戸線 西宮IC東：名工大 1/18

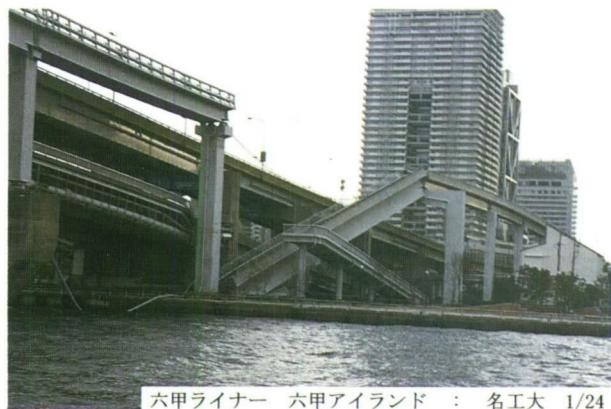
写真-3. 2.

六甲ライナー 六甲アイランド：名工大 1/24

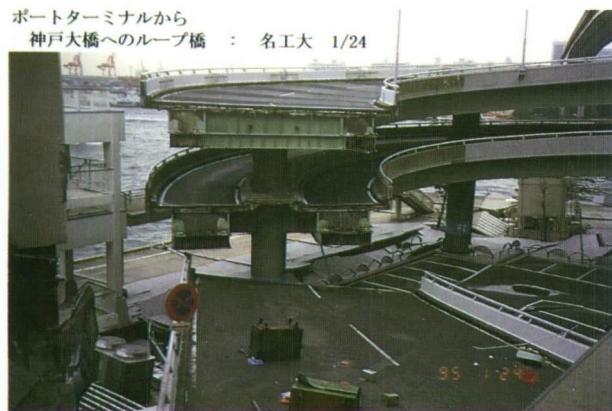
写真-3. 3.

ポートターミナルから
神戸大橋へのループ橋：名工大 1/24

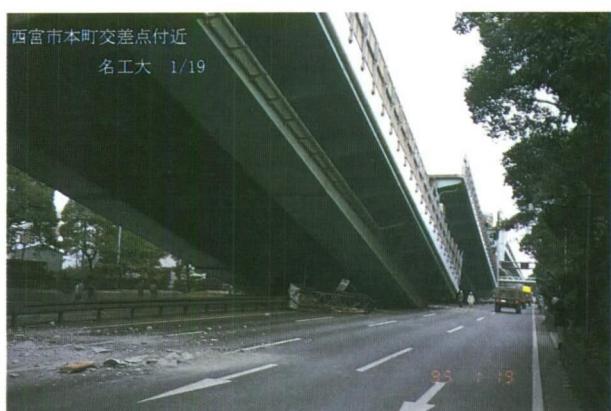
写真-3. 4.

西宮市本町交差点付近
名工大 1/19

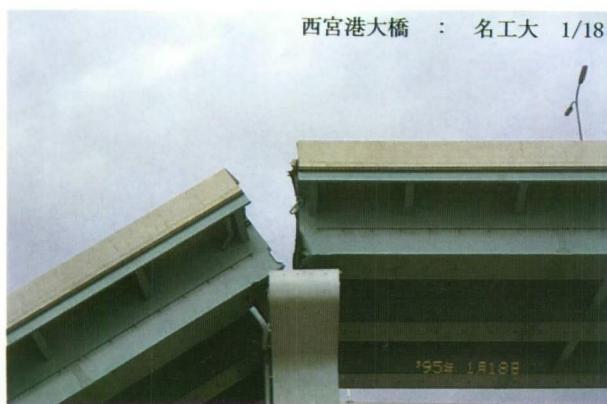
写真-3. 5.

西宮港大橋：名工大 1/18

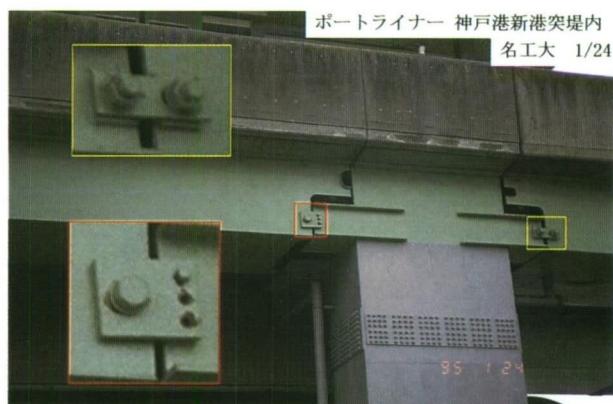
写真-3. 6.

写真-3.6は神戸市ポートライナーの高架橋に見られた耐震連結装置である。ここでは、右側には図-3.2(b)に示すような連結板が取り付けられており左側には図-3.2(c)に対応するタイプのものが設置されている。左側連結板ではボルトが破断しているが、連結板が大きく変形したあとは見られない。このタイプでは連結板の一方の拘束が大きく、わずかな変位でも今回のようにボルトが破断し、桁が橋脚から逸脱する以前に落橋防止構造としての機能を失うことが考えられる。

ポートライナー 神戸港新港突堤内
名工大 1/24

3.3の被害状況を勘案すると、新設の橋梁に対しては現行の落橋防止構造の項目(a), (b), (c)すべての項目の見直しに加えて、衝撃吸収のダンパーの設置や桁の連続化、さらに免震沓との組み合わせ等で、落橋防止対策を考慮すべきであろう。しかしながら既設の橋梁の落橋防止の対策としては、現行の方法の枠内でも今回数多く見られた耐震連結装置の破壊を防止することで大きな効果があげられると思われる。このためには、連結板の塑性化を考慮した終局強度による照査を行い、またピンや補強板での破壊をさける設計を行うことがあげられる。次に連結板の変形能を向上させ、連結装置が均等に荷重を負担するという設計での仮定を満足させることが必要である。さらに、設計において、強度に加えて衝撃荷重に対する連結板のエネルギー吸収能を考慮することである。いずれにせよ、連結装置の設計において変形能を向上させエネルギー吸収能をあげ、また衝撃を吸収するような機能をもたせることが必要であると考えられる。もちろん、連結構造に作用する衝撃的な外力の評価についても考慮する必要がある。

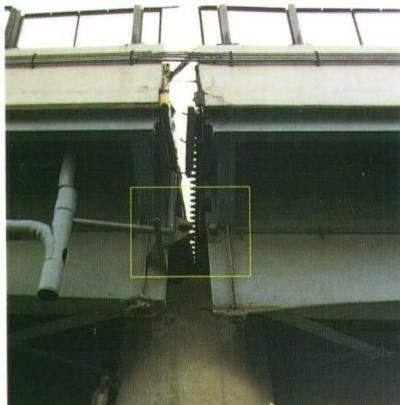
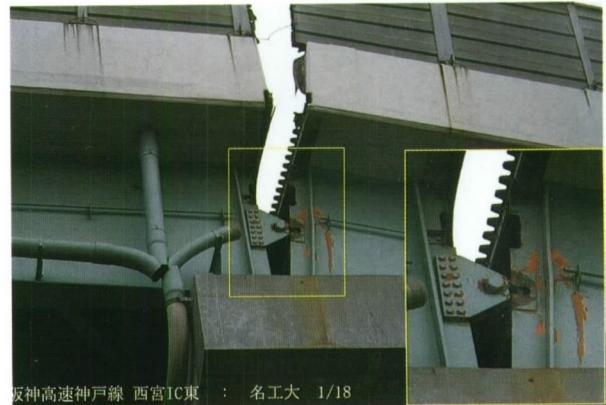
写真-3.7, 3.8は図-3.2(c)のタイプそのものであるが、それぞれ連結板と補強板のあるウェブで破壊している。連結板の塗料がはげ落ちていることから塑性変形を生じるほどの大きな外力が連結板に作用したことがうかがわれるが、そのために補強部が破断してしまった例である。現行では全体を弾性変形の範囲内で設計しているため終局耐力についてはどこが弱点になり破壊するかは不明である。このタイプの連結板もまた、変形能が小さく、桁が橋脚から逸脱する以前に機能を失うことが考えられる。さらに、桁のわずかな移動に対して抵抗し、外力を伝えることにより橋脚に悪影響を及ぼす可能性もある。加えて、垂直移動に対する耐力には疑問がある。

阪神高速神戸線 西宮IC東 : 名工大 1/18

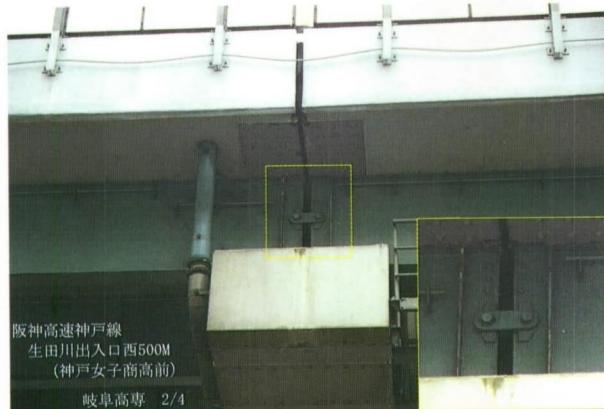
写真-3. 9.

最も多く見られたタイプは図-3.2(b)にあるような2本のピンの間を連結板でつなぐタイプである。（写真-3.9）このタイプはどのような桁の動きに対しても連結板に対しては引張り力が主に作用することが期待できることや、桁の上下の動きを拘束することによる予想外の力が橋脚に作用することを防ぐことができるという点で他のタイプに比べて優れていると考えられる。ただ上にも述べたように今回の地震で観察された落橋のメカニズムには予想外のものもあり、結果的にはこのタイプの耐震連結装置が最も多く破壊された。破壊状況について述べるとまずピンの破壊（写真-3.10, 11, 12）、ピンを取り付ける橋桁ウェブ補強部の破壊（写真-3.13, 14）、連結装置取り付け板の破壊（写真-3.15）等が数多く見られた。補強部の破壊の原因については既に述べたとおりであるが、ピンの破壊に関しては衝撃的な荷重に対し十分な強度を持たなかつたことが主たる原因と考えられる。加えて、ピンや橋桁ウェブが、連結板に先行して破壊したことにより連結板が持つ本来の変形能を発揮しないまま連結装置が順次個別に破壊されていき、それぞれの連結装置が均等に桁荷重を受け持つという現行の設計法における仮定が満足されなかったことも破壊を促進した原因と考えられる。その一方で連結板については大きく塑性変形をしたものは見られたが破断に至ったものはまれであった。耐震連結装置が破壊をまぬがれたために落橋に至らなかったと思われる例もあり（写真-3.16）、連結装置が健全でありさえすれば落橋を防止する上で一定の効果はあったと思われる。

阪神高速神戸線
生田川出入口西500M
(神戸女子商高前)
岐阜高専 2/4

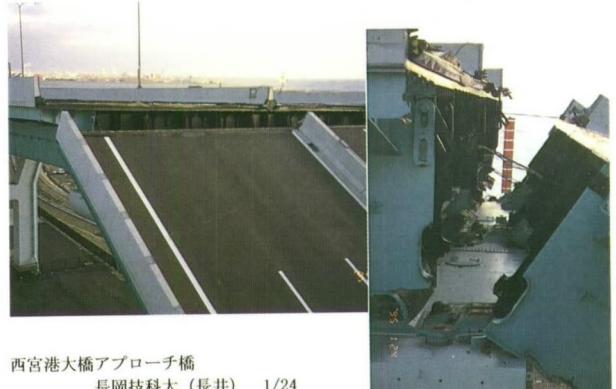
写真-3. 10.

西宮港大橋アプローチ橋
長岡技科大(長井) 1/24

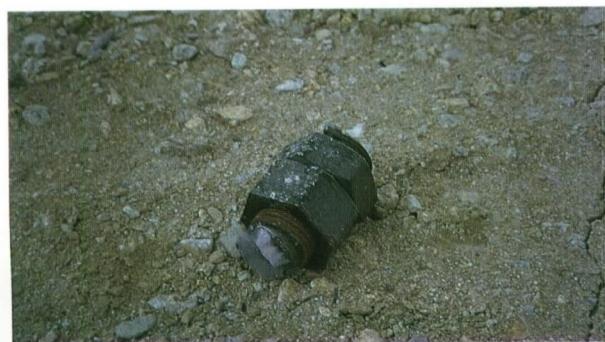
写真-3. 11.

西宮港大橋の落下したアプローチ桁、耐震連結板のピン
(落下した側と反対側の耐震連結装置) : 名工大 1/18

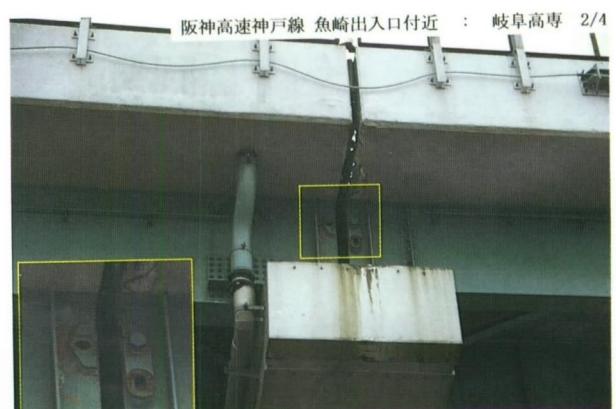
写真-3. 12.

阪神高速神戸線 魚崎出入口付近 : 岐阜高専 2/4

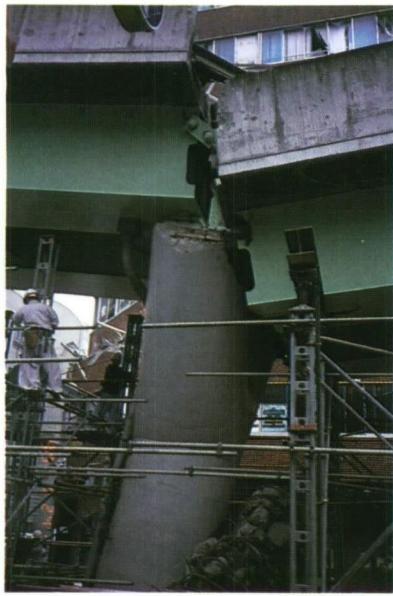
写真-3. 13.

ポートライナー 三宮市街 : 名工大 1/24

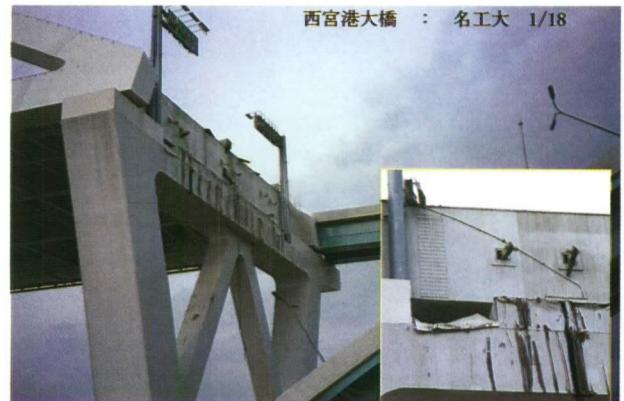
写真-3. 14.

西宮港大橋 : 名工大 1/18
