4章 鋼構造分科会報告

4.1 鋼構造分科会の調査研究の概要

4.2 鋼橋の被害調査と分析

4.3 鋼橋の補修・補強事例

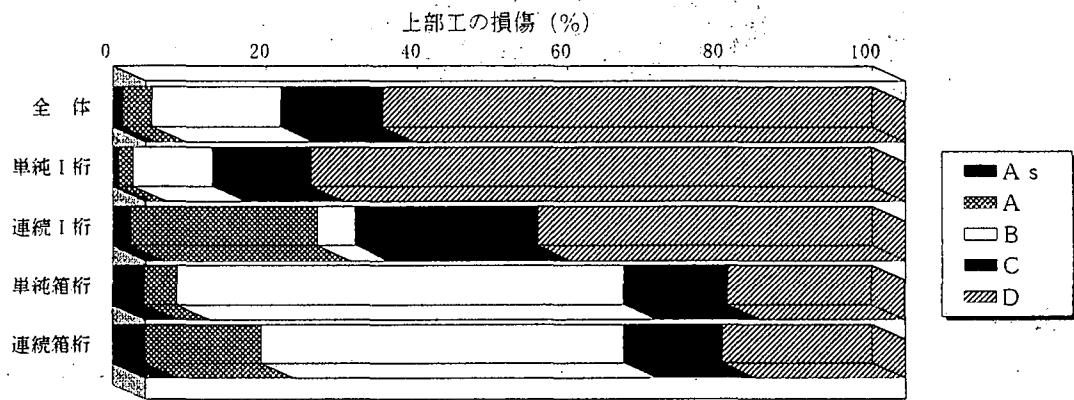
図-4.2.2 上部工形式別損傷ランク

上部工形式別損傷程度を図-4.2.2に示す。図によれば、興味深い現象となっている。すなわち、一般に耐震性が良いと言われる連続桁形式の損傷程度が必ずしもよくないことで

ある。これは、上部工としての損傷程度を局部的な損傷で評価したことに原因がある。実際、一部の取替え（例えば、桁端部）を行うことにより復旧された上部工が多いことからも理解される。現状の構造要素に着目した損傷評価と地震後の橋梁が、使用可能かどうかを判定する基準とは、必ずしも一致しないことを示しており、新たな定量的評価基準を必要としていると思われる。

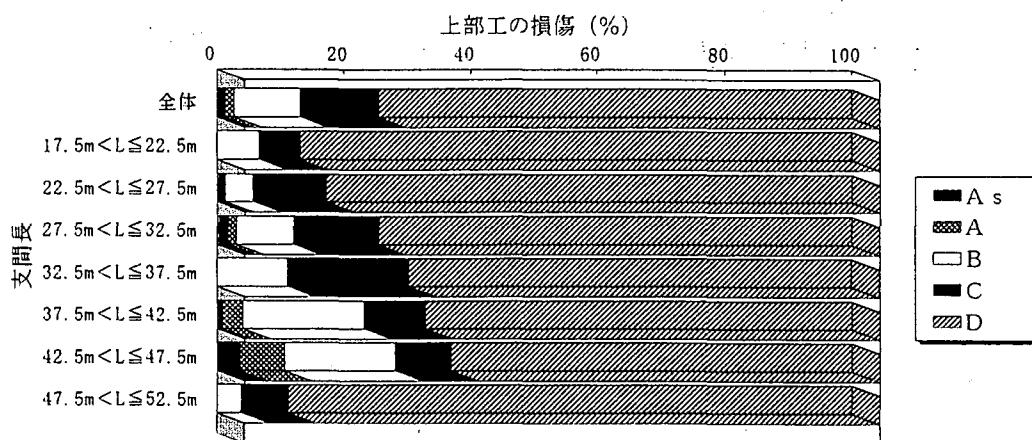
図-4.2.3 単純I桁の損傷程度に及ぼすスパンの影響

次にサンプル数の多い単純I桁の損傷程度に及ぼすスパンの影響を図-4.2.3に、橋脚高さの影響を図-4.2.4に示す。結果によれば、スパンが40m～45mクラスの橋梁および橋脚高さが5～10mの時の上部工の損傷程度が高い傾向にある。このことから、地盤動による上部工や橋脚の振動との関係（共振等）が予想されるが、あまり大きな要因ではないようである。また、上部工反力（スパンとほぼ比例）と上部工の損傷程度とには相関が少ないことも分かる。これは、上部工反力に応じた支承が設置されており、各支承の地震荷重に対する余裕度がほぼ一定であることを考慮すると、支承の損傷が上部工の損傷の主要因であることを示唆している。

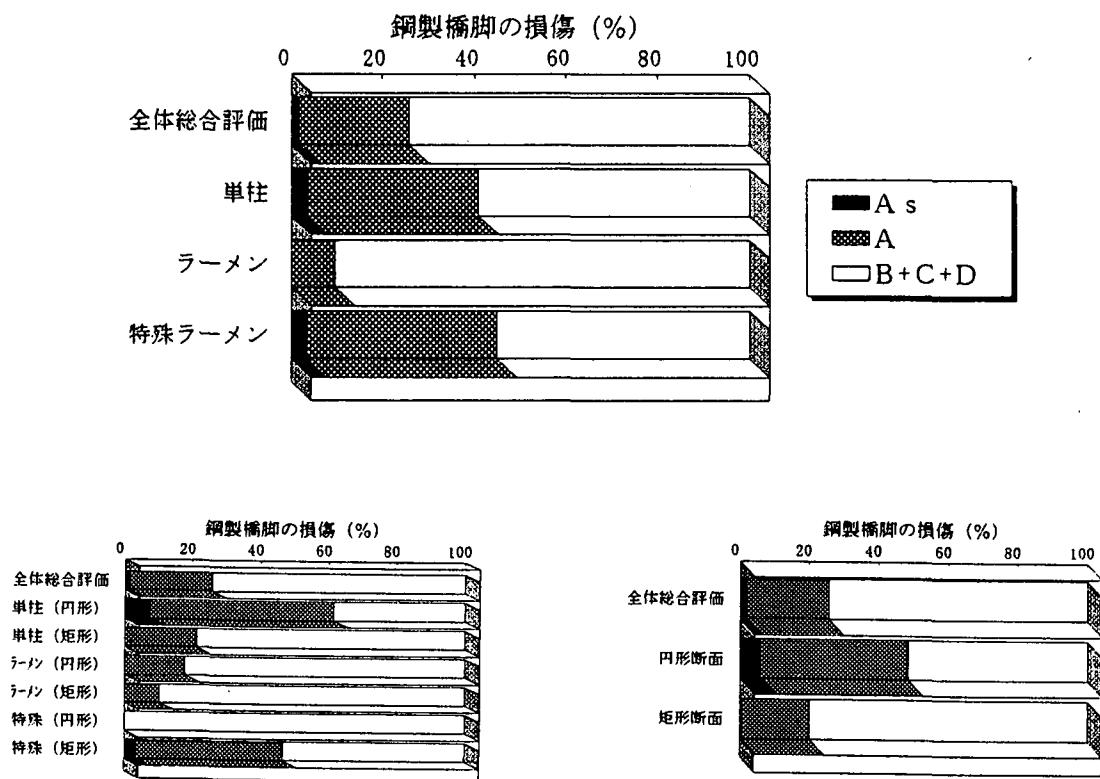
図-4.2.6 鋼製橋脚の形式別、断面別損傷程度

鋼製橋脚の形式別、断面形状別、形式断面別の損傷程度を図-4.2.6に示す。また、損傷度の大きい(A_s、A)橋脚における形式別損傷程度を図-4.2.7に断面形状別の損傷程度図-4.2.8に示す。

形式別の観点から損傷状況を見ると、単柱橋脚および特殊ラーメン橋脚の損傷が顕著であり、ラーメン橋脚にはほとんど損傷が発生していない。これは構造形式に依存していると思われる。損傷のほとんどないラーメン橋脚は、不静定次数が最も高い安定した構造物である。特殊ラーメン橋脚は弾性設計上はラーメン橋脚に近いが、弾性設計を大幅に上回る地震荷重が作用する場合、梁両端の支承が損傷すると事実上単柱となり、荷重の再配分を受けるようである。このことは、柱の座屈損傷程度(図-4.2.9)からも類推される。単柱橋脚においては、地震力は柱基部に集中するためである。また、単柱橋脚の円形断面を持つ形式が損傷程度が大きい。これは、円柱断面を持つ場合、弾性設計上は理想的な断面構成が可能であるため(例えば、2mごとに断面変化)、弾性設計を大幅に上回る地震荷重が作用する場合、損傷が大きくなる可能性が高いと推定される。

これらのこととは、一般高架橋であっても、従来の弾性設計を基本とした設計法が、過大な地震時のように変位や変形が大きくなる場合には、必ずしも適切ではないことを示唆している。今後、今回の地震のように弾性限を越える荷重や変形が生じることが想定される場合には、設計思想そのものを変更する必要性がある。

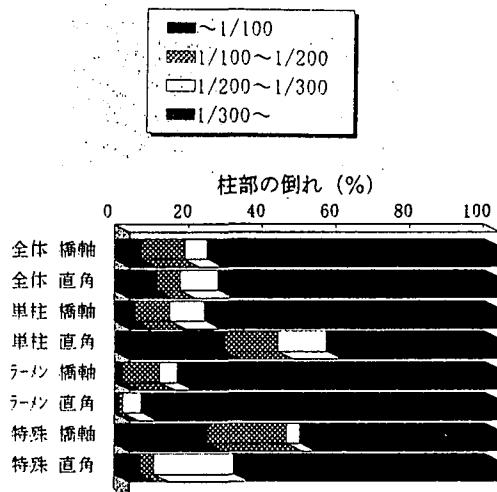
図-4.2.10 鋼製橋脚柱部の倒れ

まず、柱の倒れについてであるが、単柱橋脚では橋軸直角方向の倒れが顕著であり、橋軸方向も比較的多い。特殊ラーメン橋脚では橋軸方向の倒れが顕著である。ラーメン橋脚は全体に倒れは少ないが橋軸方向の倒れが比較的多い。この結果は、柱の座屈とも強い相

関があり（図-4.2.6参照）、座屈が柱の倒れの主要因であることを示している。特に、橋脚としての損傷度がA sとなるのは、柱の座屈損傷度がA sの場合であり、鋼製橋脚の損傷にとって座屈が最も主要な因子であることを示している。

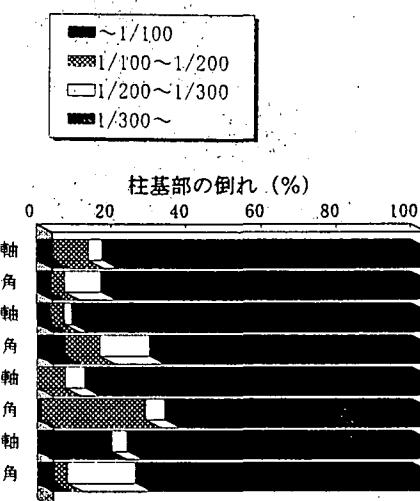
図-4.2.11 鋼製橋脚柱基部の倒れ

次に柱基部の倒れは柱の倒れほどは多くないが、1／100以上（高さ10m程度の橋脚頂部で100mm以上）の大きな倒れでも橋脚数の4%程度ある。中でも特殊ラーメンでは、20%を越えている。また、倒れの方向は、単柱ではあまり差はないが、特殊ラーメンでは橋軸方向が顕著であり、ラーメン橋脚では橋軸直角方向が顕著である。この差は構造形式に起因するものか、地盤動の方向によるものかは検討が必要である。

柱基部の倒れが生じる要因は、橋脚とフーチングを接合するアンカーボルトが伸びているか、フーチングや杭に損傷を受け基礎そのものが傾くか、両者の複合と考えられる。実際に別項で示すように、柱部が健全で柱基部の傾きが大きい場合には、アンカーボルトに残留伸びもししくは破断したものがある。

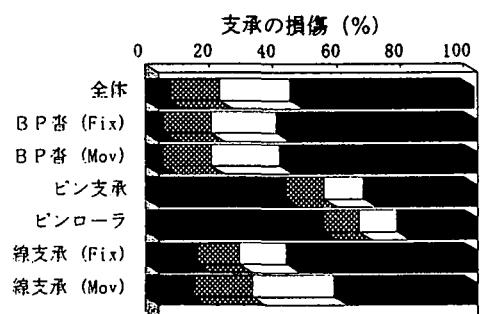
図-4.2.12 支承形式別の損傷程度

支承形式別の損傷程度を図-4.2.12に示す。図によれば、ピンおよびピンローラ沓の損傷程度が大きく、続いて線支承、B P沓の順である。ピンおよびピンローラ沓では、上沓と下沓が分離し桁（特に箱桁）に食いこんでいるものが多数あった。このため、上部工全体としては、損傷が少ないにも関わらず上部工損傷がひどくなる場合があった。このような差は支承の構造形式に依存しており、地震時のように過大な荷重（変形）が作用する場

また、固定沓、可動沓の損傷程度についてであるが、その損傷程度には有意な差はなく支承条件に依存していなかった。これは、地盤動の南北方向（橋軸直角方向）であることによる可能性も高いが、今後、支承損傷の要因分析を行う場合や支承を検討する上で留意するべきと思われる。

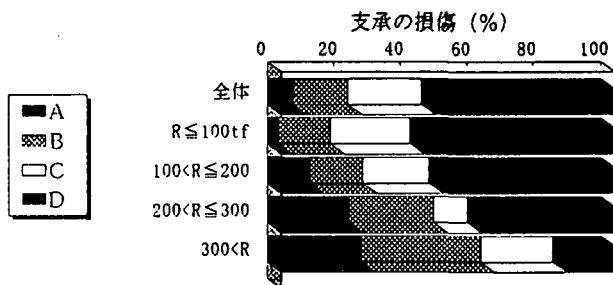
図-4.2.13 B P沓の反力別損傷程度

次に、B P沓の設計反力による損傷程度の状況を図-4.2.13に示す。単純I桁においては、上部工反力と上部工の損傷程度とには相関が少なかったが、B P沓では、反力が大きい程その損傷程度がひどくなっている強い相関関係がある。

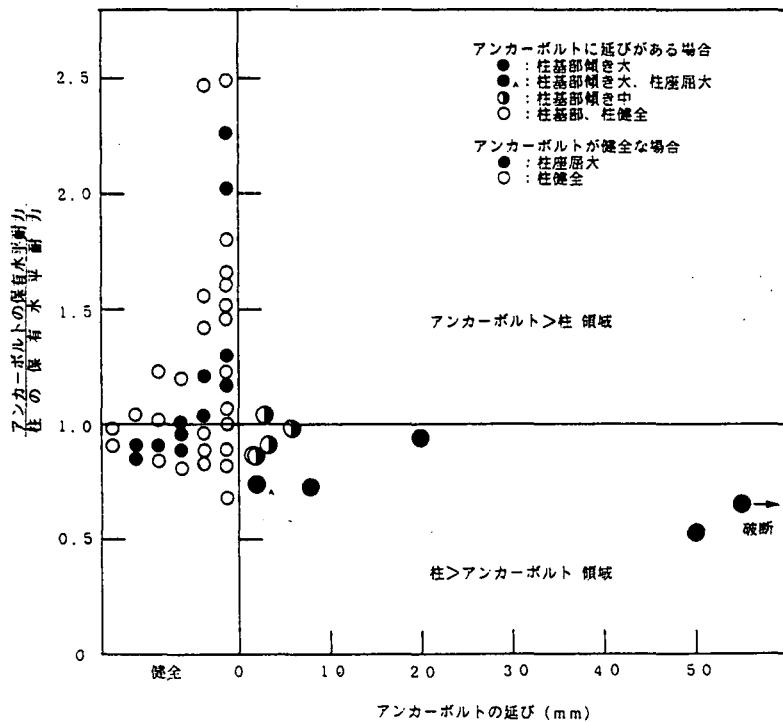
図-4.2.14 アンカーボルトの損傷に及ぼす保有耐力の影響

アンカーボルトの損傷に影響を与える代表的因子として、①橋脚柱の保有水平耐力（橋脚がアンカーより強いと最終的にはアンカーボルトに負担が集まる）、②橋脚基部の倒れ（橋脚の倒れが大きいとアンカーボルトが伸びているか、フーチングそのものが傾いている）、③橋脚柱の座屈（橋脚の座屈が先行するとアンカーボルトへの負担は小さくなる）。さらに過大な荷重が作用すると、アンカーボルトも伸びる）等が考えられる。これらに着目しアンカーボルトの損傷を整理した例を図-4.2.14に示す。

結果によれば、アンカーボルトに残留延びがある場合は、[柱>アンカーボルト] の範囲であり、[柱<アンカーボルト] の範囲では残留延びは確認されていない。また、残留延びが大きいものは柱基部の傾きが大であり、柱の傾きが中程度になると残留延びがは小さくなっている。さらに柱の傾きは大であるが、柱の座屈が大であるものも残留延びがは小さくなっている。これらの結果から、少なくとも [柱≤アンカーボルト] になるようになる方が、地震直後に目視点検も不可能であることもあり、橋脚柱の健全性確保の面か

アンカーボルトの耐力の評価方法は、現在のところ3種類（杭方式、RC単鉄筋、RC複鉄筋）あるが、過大地震時の最終耐荷力評価の精度は必ずしもよくない。このため、アンカーボルトの終局ひずみの設定、フーチングのコンクリートの応力-ひずみ関係の設定等、検討する必要がある。

また、一般に、アンカーボルトは、丸鋼からねじを切削するために、一般部の径に比べてねじ部の有効径が小さい構造であった。このため、残留延びや破断位置はねじ部に集中していた。さらに、アンカーボルトへの作用力は、かなり早いひずみ速度をあたえているようであるため、静的強度だけでなく動的な強度にも強い材質が必要となると思われる。このため、形状、材質ともに検討が必要と思われる。

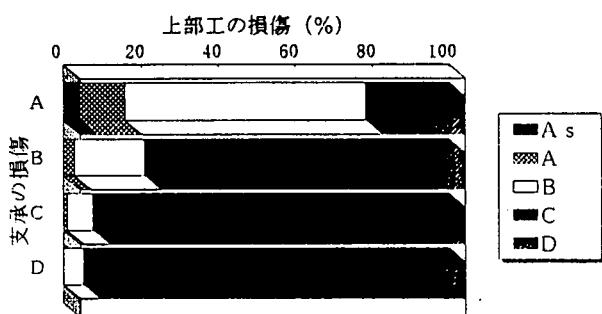
図-4.2.16 支承と上部工の損傷程度

先ず、上部工と支承の関係について着目する。上部工の損傷程度と支承の損傷程度の関係を図-4.2.16に、支承形式別の上部工の損傷程度を図-4.2.17に示す。結果によれば、支承と上部工の損傷関係には強い相関が見られ、支承が健全である場合には、上部工に大被害は生じていない。このことは、上部工の損傷が支承の損傷に大きく影響されていることを示すものであり、注目すべきである。また、支承形式がピンあるいはピンローラの場合に上部工の損傷が大きい傾向があり、特に上部工の中程度の損傷が多い。ただし、重大損傷については支承形式との相関はあまり強くないようである。さらに、支承が固定台か可動台かの条件にも依存していない。これは、今回の地震の方向が橋軸直角方向（南北方向）に揺れが大きかったことと関連がある可能性が高い。

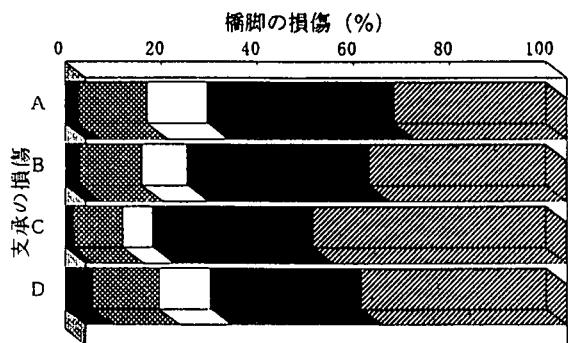
図-4.2.17 支承と橋脚の損傷程度

次に、支承と橋脚の関係についてであるが、支承と上部工との関係に比べて、支承と橋脚の損傷の関係には強い相関が見られない（図-4.2.18）が、支承、橋脚共に損傷程度が大きい場合には、可動台の方が損傷が大きい傾向にある。

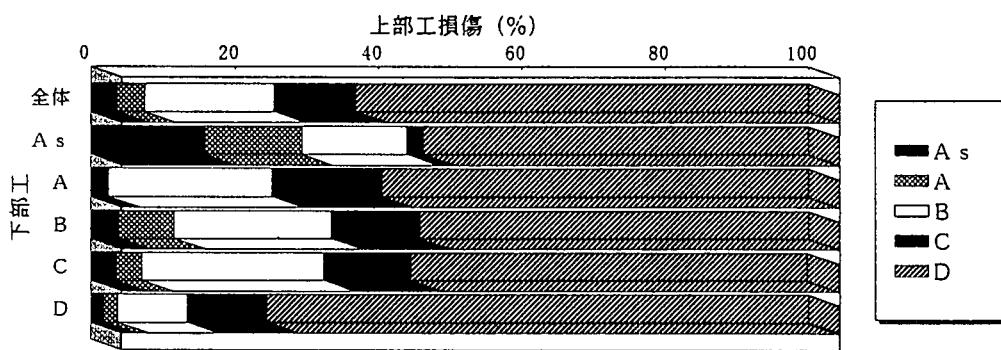
図-4.2.19 上部工と橋脚の損傷程度

上部工の損傷度と橋脚の損傷度との関係を図-4.2.19に示す。これによれば、橋脚の損傷度が高いほど上部工の損傷度が高い。また、橋脚の損傷度が中程度以下の場合には、上部工の損傷程度に差がないようである。これは、橋脚の中程度以下の損傷は上部工に影響を与えないことを示していると思われる。

全体的に言えば、支承や下部工の損傷がなければ、上部工の損傷は大幅に軽減出来た可能性が高い。また、上部工本体の設計手法や構造に起因した損傷事例は少なく、上部工の設計手法に大きな改善を行う必要性は少ないと考えられるが、支承、鋼製橋脚等に関しては、作用荷重や許容変位（変形）も考慮して、構造や設計法を再検討する必要がある。

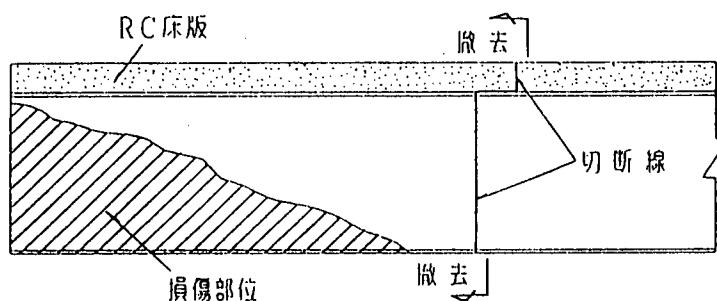
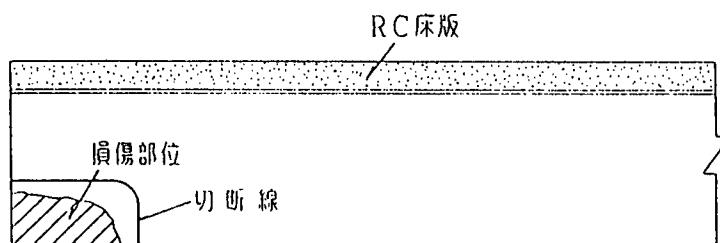
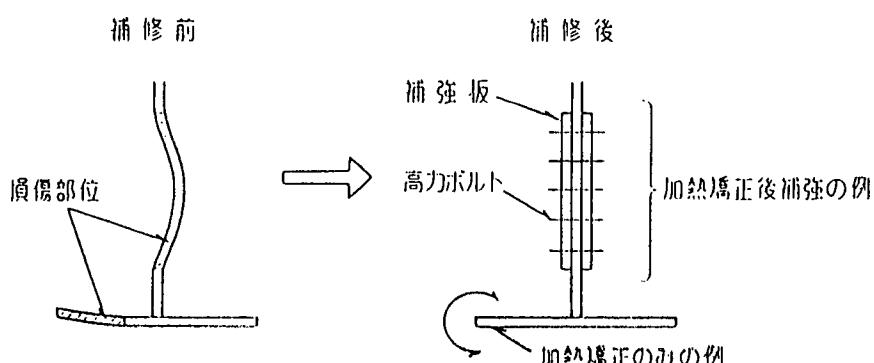
図-4.3.1 鋼げたの補修方法

区分	損傷の度合い	補修方法
I	損傷が広範囲にわたり、損傷度合いの大きいもの。	1) 損傷部位を含む鋼げた（床版含む）を切断・撤去して、新規部材と取り替える方法（部分的な再構築）。 2) 新旧部材の接合は高力ボルト継手、または溶接継手による。
II	けた端の座屈、変形などで、損傷が大きいもの。	1) 鋼げたのウエブ、または下フランジ等の損傷部位を部分的に撤去し、新規部材と取り替える方法。 2) 新旧部材の接合は高力ボルト継手、または溶接継手による。
III	けた端の座屈、変形などで、比較的損傷が軽微なもの。	1) 損傷部位の撤去・取り替えは行わず、変形等を加熱矯正、またはプレス矯正する方法。 2) 補修後、変形部に添え板を当て、ボルトまたはスポット溶接により接合し、補強した場合もある。また、補修部をリブで補強した場合もある。
IV	溶接部等のクラックを対象。	溶接埋め戻しによる補修。

鋼げたの補修は、加熱矯正、または補修溶接による軽微な補修から、連続箱げたの中間支点部材の取り替えなどの大規模なものまで、多種・多様である。鋼げたの補修にあたって実際に採用された補修方法を、損傷との関連で整理してみると、おおむね、表一4.3.2に示すとおりである。また、これらを図化したものを図一4.3.1に示す。

主げた部材の取り替えは、けたをベントで仮受けして応力解放を行った後、損傷部位を切断・撤去して新設部材と取り替えているのが一般的であり、加熱矯正・溶接による軽微な補修はベント等での応力解放を行わず、応力作用下で行われた場合が多い。

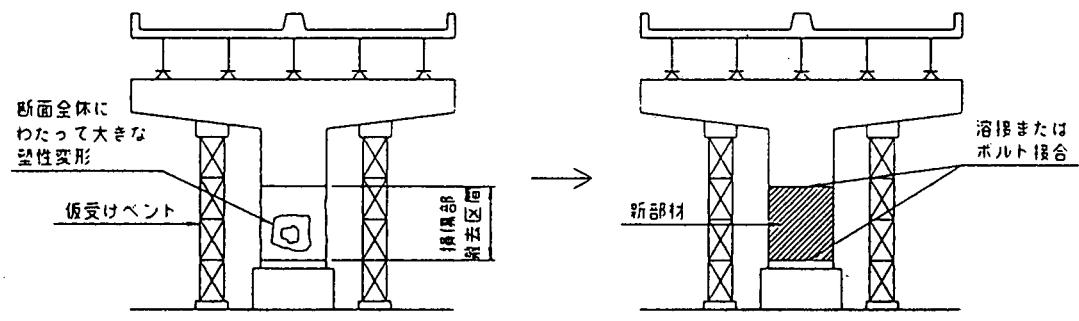
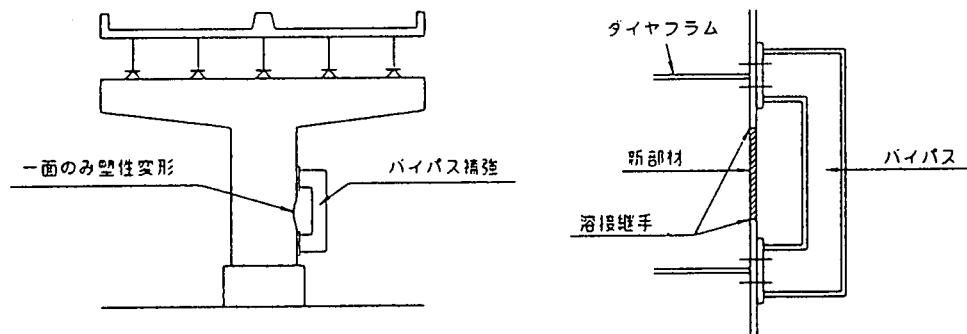
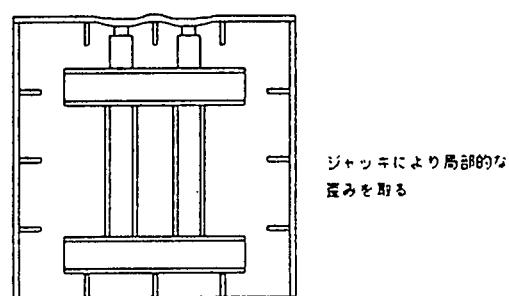
図-4.3.7 鋼製橋脚の補修方法

区分	損傷の度合い	補修方法
I	柱の局部座屈で、断面全体にわたって大きな塑性変形が認められるもの。	1) 損傷部位を含む脚柱の一部を、全断面、切断・撤去して、新しい部材に取り替える。取り外し位置として既存の現場添接を利用している場合もある。 2) 新旧部材の接合は、溶接接合または高力ボルト接合による。 3) 上部鋼げた、および橋脚の横ばりをベントで支持して、部材の取り替えを実施している。 4) 路下の交通制約条件、施工上の制約条件から、座屈部を外面から添板で補強した場合もある（バイパス補強）。
II	柱の局部座屈で、補剛パネルの一面のみに大きな塑性変形が認められるもの。	1) 損傷部位を含む補剛パネルを局部的に切断して新しい部材に取り替える。 2) 新旧部材の接合方法は、一般的に溶接継手による。 3) 上部鋼げた、および橋脚の横ばりをベントで支持して取り替えを実施している。損傷部位にバイパス補強を施し、これに鉛直荷重を負担させて損傷部位の取り替えを実施している場合もある。
III	柱、および梁の局部座屈で、変形がさほど大きくないもの。	1) 加熱矯正、またはプレスにより変形を修復する。 2) 修復部の補強のため、補強縦リブ、あるいは添板で補強した場合もある。添板補強の取り付けは、高力ボルト接合、またはスポット溶接接合による。
IV	軽微な変形。	1) 特に補修は施されていないが、美観のために、加熱矯正による変形の矯正を実施した場合もある。
V	局部的な溶接われ。	1) 補修溶接を実施。
VI	橋脚の傾斜。	1) 傾斜の復元のための工事は一般的に実施されていないが、柱などの損傷部位の取り替え時に建ち調整を行ったり、柱基部にて建ち調整を行って、傾斜を修復した場合もある。

鋼製橋脚の補修方法を損傷との関連で整理してみたものを表一4.3.3 に示す。また、これらを図化したものを図一4.3.7 に示す。
