2003年5月26日宮城県沖の地震における地震動と建築物の被害

源栄 正人¹⁾

要 約

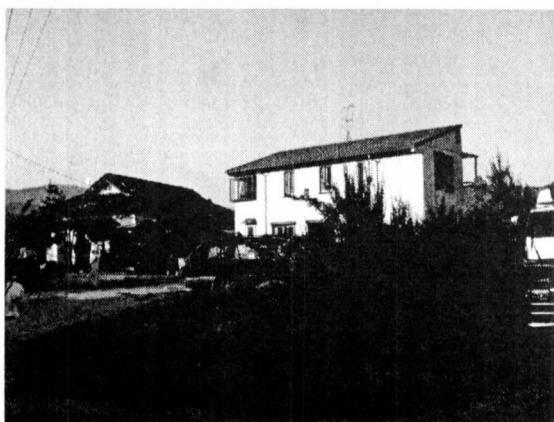
木造住家の被害では岩手県大船渡市の隣接する個人住宅2棟が全壊した（写真1）、そのうちの1棟は、平屋の伝統木造受託で、土壁が破壊され、骨組のみが残った。もう1棟は築12年の軽量鉄骨造2階建ての住宅で基礎のアンカーボルト部が破壊し（写真2）、室内の取り付け家具の落下、転倒する被害を受けた。周囲の住宅の被害が軽微であることから、丘の先端という地形効果による地震動の増幅が全壊につながったと報告されている。

写真1 岩手県大船渡市の全壊住家2棟
(国土交通省調査団資料より抜粋)

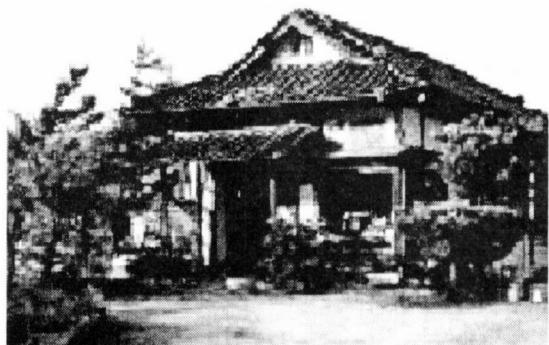
写真2 平屋の伝統木造住宅 (写真1左)
(国土交通省調査団資料より抜粋)

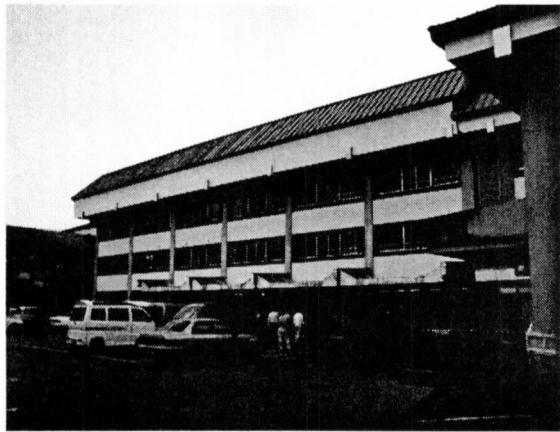
RC造の主な被害として、ここでは遠野市役所では本館（昭和39年建設、RC造3階建て）の被害を示す。この建物では短柱2本のせん断破壊（1本中破、1本小破）コンクリートのジャンカなど施工上欠陥のある柱1本の損傷、および内部の耐震壁や梁にひび割れが見られた（写真3-4）。

写真3 岩手県遠野市市役所本館
(国土交通省調査団資料より抜粋)

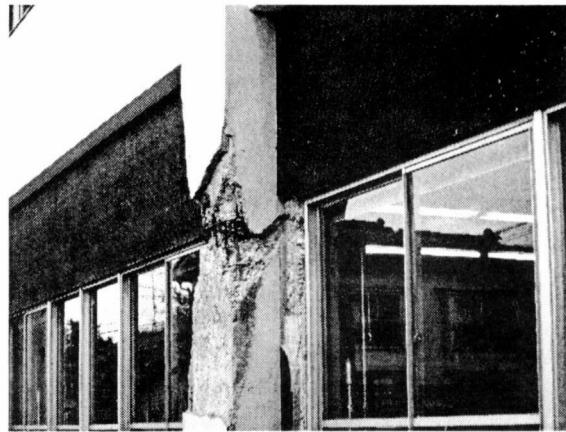
写真4 本館裏側の柱のせん断破壊
(国土交通省調査団資料より抜粋)

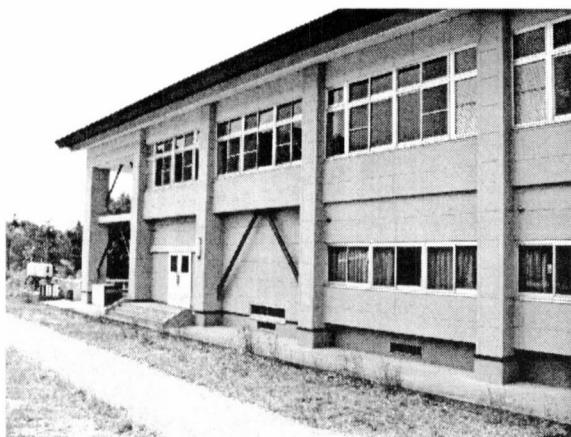
S造の被害としては、S造体育館の被害がかなり見られた。ここでは、岩手県一関市の市立一関中学校の被害例を示す。写真5に示すS造体育館はギャラリーを介して上下にパイプ鋼管のK型プレースが配置されているが、そのうち1階のプレース端部のガセットプレートがすべて面外座屈した(写真6)。高力ボルトによる一面摩擦接合で、偏心接合であった。

写真5 岩手県一関市の体育館
(日本建築学会東北支部災害調査委員会)

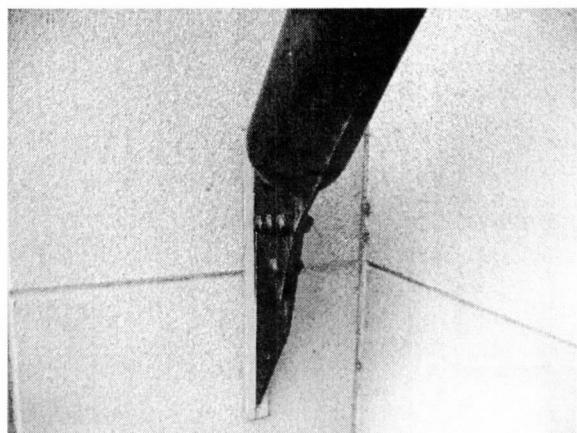
写真6 プレース端部の座屈
(日本建築学会東北支部災害調査委員会)

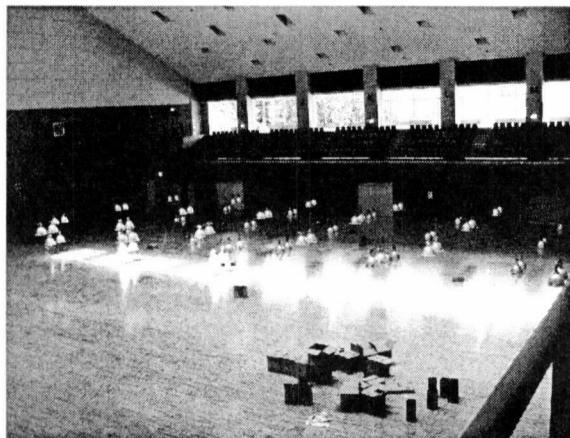
構造的被害ではないが、平成13年竣工の体育館(岩手県東磐井郡東山新町民体育館)で、照明用ランプの90%以上が破損落とした。ランプのネック部分が照明器具のフードに衝突してランプ自体が割れるという珍しい被害を呈した(写真7)。フードの変形、落下はごく少数であることから、大きな上下振動によるのではないかと報告されている。岩手県東磐井郡室根の室根村きらめきパーク体育館では天井が全面石膏ボード張りで、全体が移動し、ずれていて留め金具位置において引き裂かれた状況を呈した被害が報告されている(写真8)。

写真7 体育館の照明器具の落下
(日本建築学会東北支部災害調査委員会)

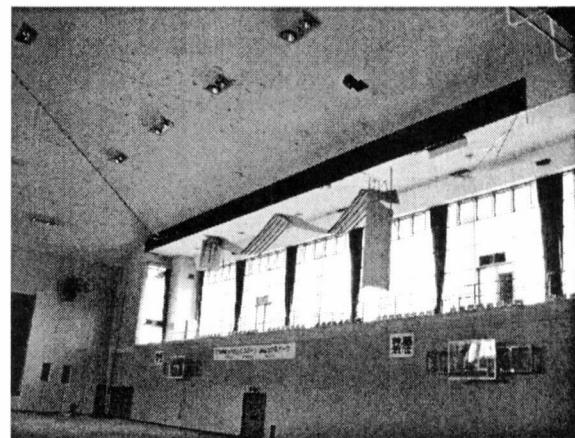
写真8 体育館の天井材（石膏ボード）の落下
(日本建築学会東北支部災害調査委員会)

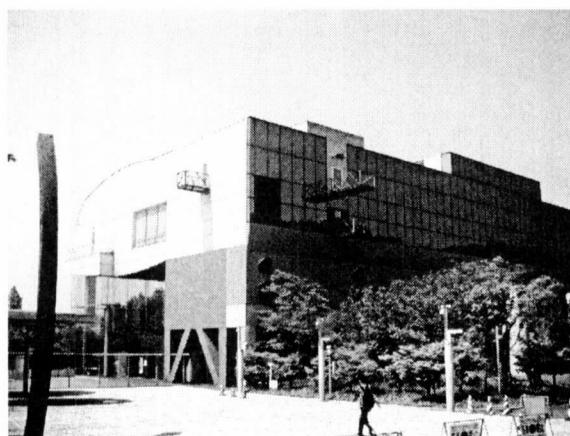
仙台市の宮城県立図書館は $200m \times 30m$ という大きな平面形状を有する地上 4 階、地下 1 階の S 造・SRC 造・RC 造（写真 9）であり、構造的被害は RC 壁・柱に微細なひび割れが見られる程度であったが、天井に設置された防煙用板ガラスが数箇所割れて落下したり（写真 9）、重さ 100 kg の換気抱くとのカバーも落下する被害があった。また、多くの書籍が書架台より落下した（写真 10）。これらの被害に対する復旧作業に 3 週間程度かかり、その間臨時休館となった。

写真9 宮城県立図書館
(日本建築学会東北支部災害調査委員会)

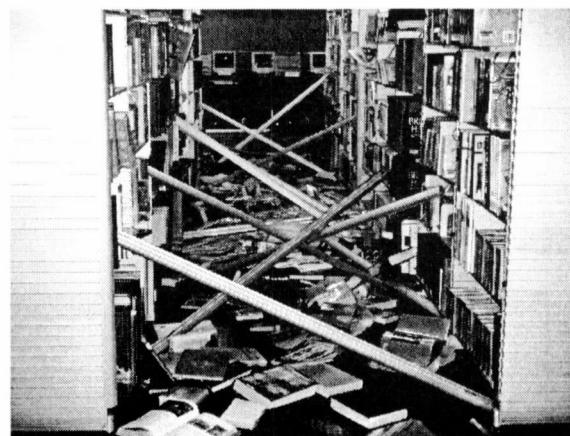
写真10 書籍の落下と書架枠の外れ
(日本建築学会東北支部災害調査委員会)
