三陸南地震による東北新幹線の被害

要約

Damage of RC Rigid Frame Structures on Tohoku Shinkansen Line by Sanriku-Minami Earthquake

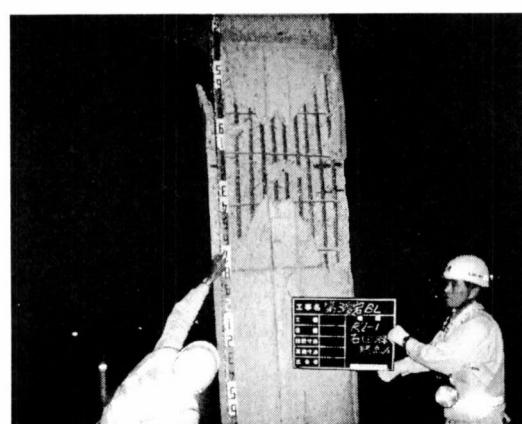
写真-1 第三愛宕端部柱の損傷状況

本、R2 起点方の端部柱 2 本である。写真-1 に被災直後の状況を示す。写真-1 に示したように、柱

上部付近の線路と直交する面にせん断ひび割れが発生し、かぶりコンクリートが剥落した。なお、地中部は写真-2に示すように、ひび割れもほとんどない状況であった。また、中間柱については、写真-3に見られるように、線路直角方向の面に最大幅1mm程度のせん断ひび割れが生じていたが、コンクリートの浮きや剥落は見られなかった。なお、他の高架橋でも同様であるが、端部の柱にのみ被害が集中している。

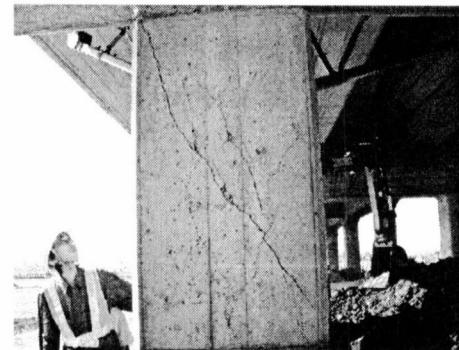
写真-3 中間柱の斜めひび割れ

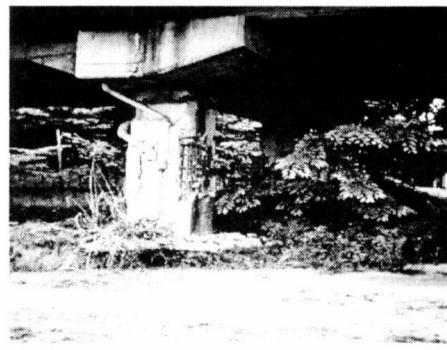
写真-4 第二中野の損傷状況

本高架橋は、1層4径間直接基礎のラーメン高架橋で、R1終点方の端部柱2本が比較的大きな損傷を受けた。写真-4に被災状況を示す。被災の状況については、第三愛宕高架橋と同様である。

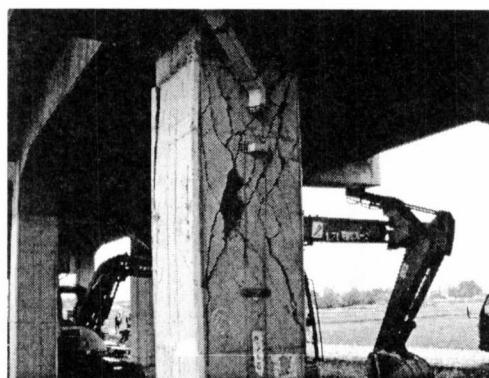
写真-5 第五猪鼻端部柱の損傷状況

被害の比較的大きかった柱本数が、当該高架橋で一番多かった。その内訳は、R13高架橋の両端の柱4本、R14高架橋の両端の柱4本、R15高架橋起点方端部の柱2本である。そのうち、R15高架橋起点方の端部柱2本には、線路と直交する面に比較的幅の大きいせん断ひび割れが生じ、柱の上端で若干かぶりコンクリートが剥落していた（写真-5）。また、他の柱については、被害状況は第三愛宕高架橋と同様であるが、R13高架橋柱の起点方端部柱については、かぶりコンクリートを過去に何らかの理由でモルタルに打ち替えており、当該箇所でのかぶり剥落範囲が大きかった（写真-6）。いずれのブロックも中間柱については、線路と直交する面に幅1mm程度以下のせん断ひび割れが若干数発生していた。

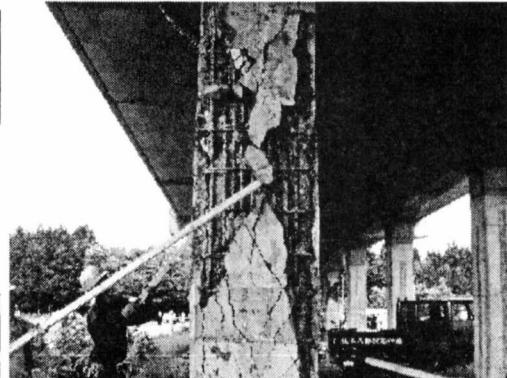
写真-6 R13 端部柱の損傷状況

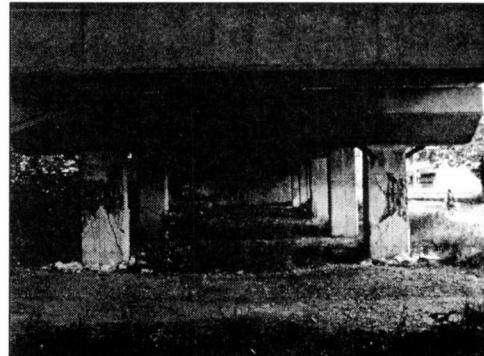
写真-7 第二日詰端部柱の損傷状況

本高架橋は、1層4径間杭基礎のラーメン高架橋で、杭はRC杭($\phi=350\text{mm}$, $L=10.0\text{m}$)の群杭(1基礎(2柱)あたり杭本数24本)である。本高架橋では、起点方端部の柱2本の被害が比較的大きく、第三愛宕高架橋と同様の被害状況であった(写真-7)。なお、中間柱についても、他の高架橋と同様に線路と直交する面に若干のせん断ひび割れが生じていた。

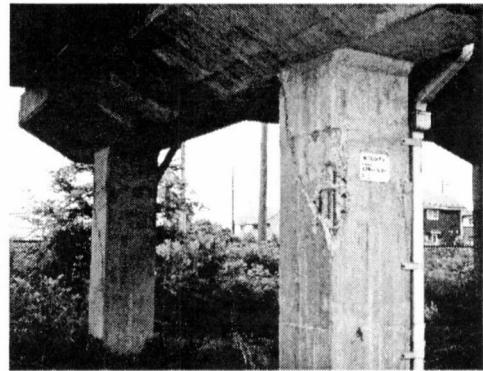
写真-8 第三日詰端部柱の損傷状況

本高架橋は、杭長が若干短いことを除き($L=8.0\text{m}$)、第2日詰高架橋と同じ構造形式である。本高架橋では、R1高架橋の終点方端部の柱2本、R2高架橋の起点方端部の柱2本の被害が比較的大きく、これらの柱には比較的大きなせん断ひび割れが発生し(写真-8)、R2起点方の右側(起点から見て)の柱では、柱上部のかぶりコンクリートが若干剥落していた。その他の中間柱には、軽微なせん断ひび割れが見られた。

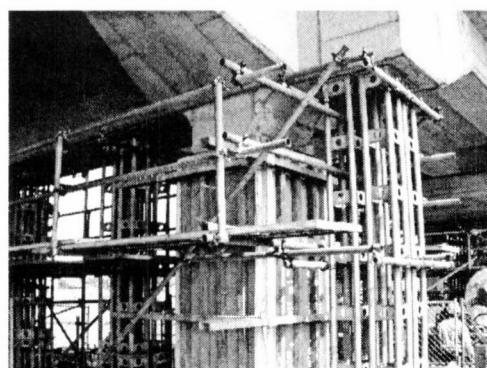
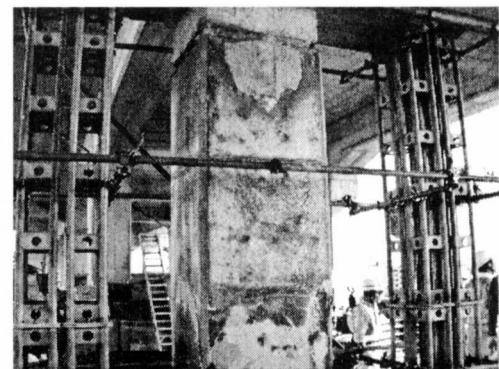
写真-11 断面修復型枠設置状況

写真-12 断面修復後の状況

したのち、コアコンクリートのひび割れへの樹脂注入、断面修復を行った（写真-11,12）。樹脂注入・断面修復を行った後、列車走行時の高架橋梁の鉛直変位の測定により、走行安全性を確認しながら、徐々に営業速度を向上させ、29日午後には、通常の営業速度（当該区間では260km/h）で運転を再開した。
