報告3：2003年5月21日アルジェリア地震の被害概要

齊藤大樹¹⁾、犬飼瑞郎²⁾

1. はじめに

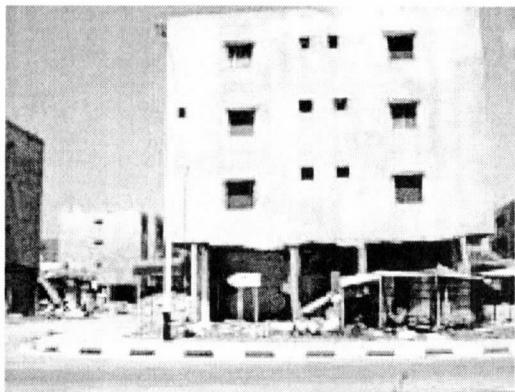
アルジェリアでは最も一般的な構造形式であり、低層から高層の建物まで幅広く見られる。今回の地震では、この構造の建物が大きな被害を受けた。被害の特徴は、低層部分の煉瓦壁が崩れ落ち、残された柱の柱頭・柱脚部に損傷が集中するもので、中にはパンケーキ状に層崩壊しているものも見られた。柱は 30cm 角程度と細く、損傷は柱端部のコンクリート打ち継ぎ面や梁との接合部に生じている。接合部にせん断補強筋がないもの、コンクリートの品質が悪いもの、主筋が錆びているものなど、明らかに施工不良と思われるものも数多く見受けられた。また、1 階をガレージや店舗にして他の階よりも壁が少ない建物では、1 階部分に被害が集中しているものが多数あった。

写真1 1階の煉瓦壁の崩落

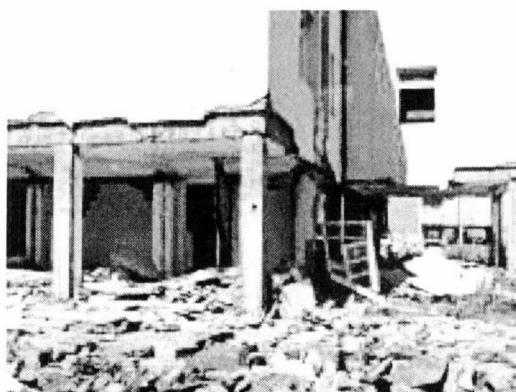
写真2 1階の煉瓦壁の崩落

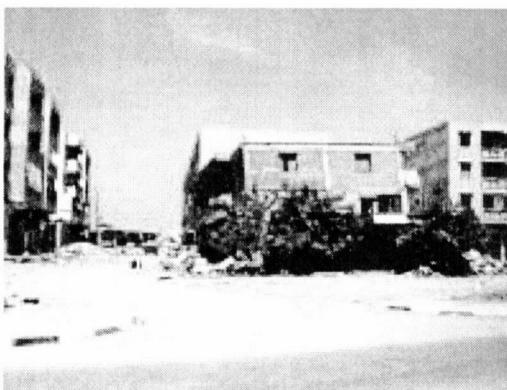
写真3 完全に崩壊した建物

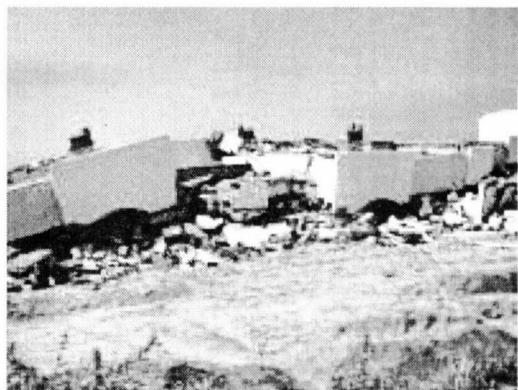
写真4 完全に崩壊した建物

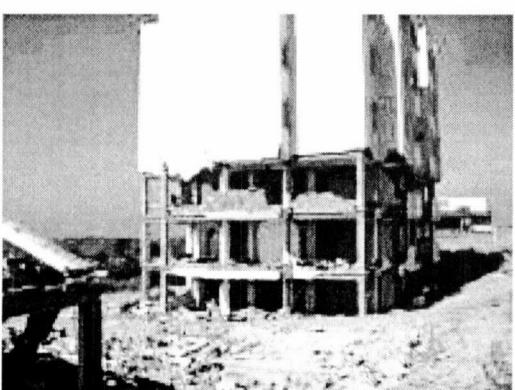
写真5 崩壊を免れた建物

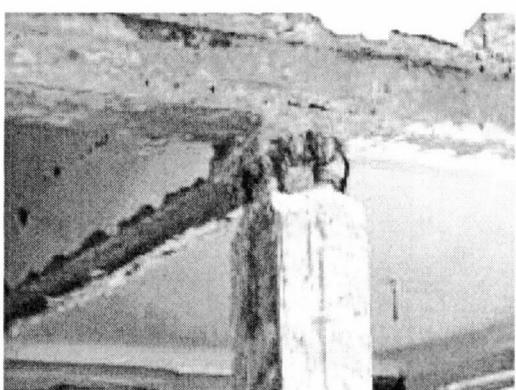
写真6 柱端部の破壊

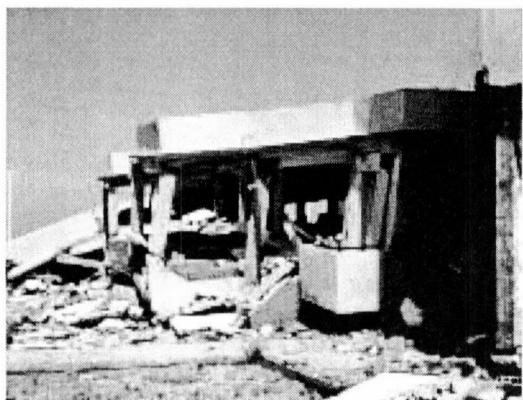
写真7 大破した建物

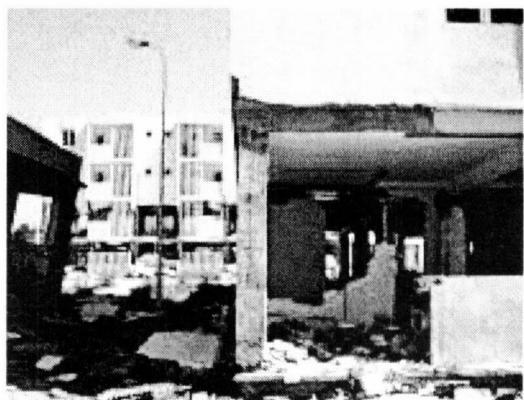
写真8 柱端部の破壊

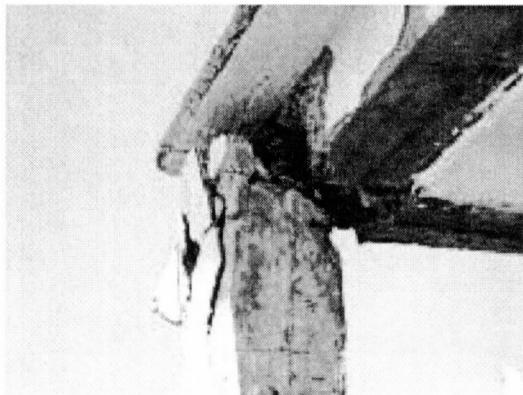
写真9 接合部の破壊

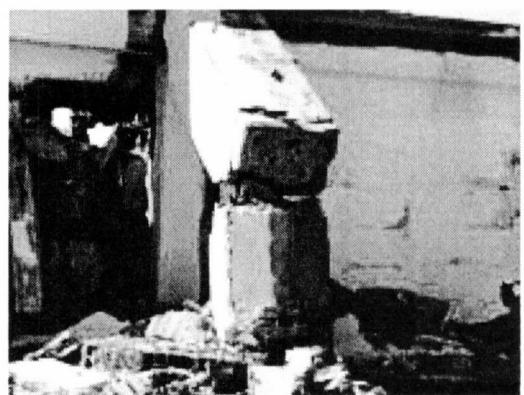
写真10 柱の破壊（主筋の破断）

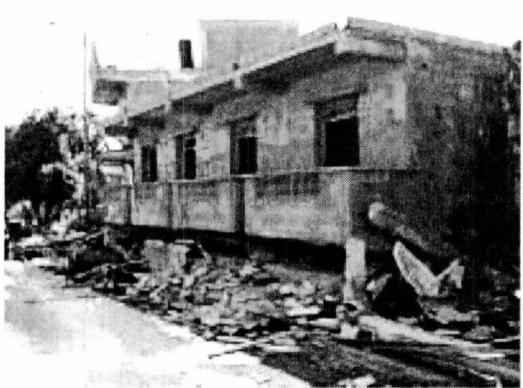
写真11 ピロティ階の崩壊

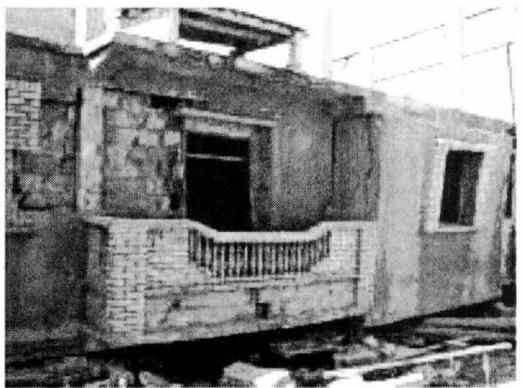
写真12 ピロティ階の崩壊

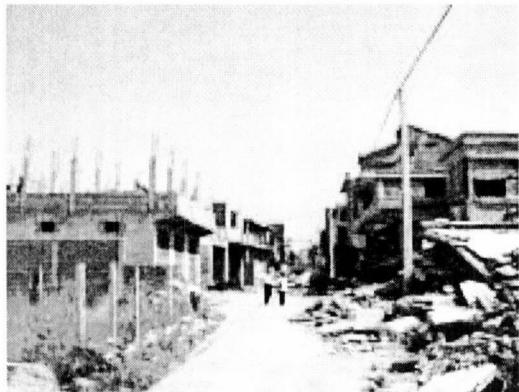
写真13 比較的新しい住宅の被害

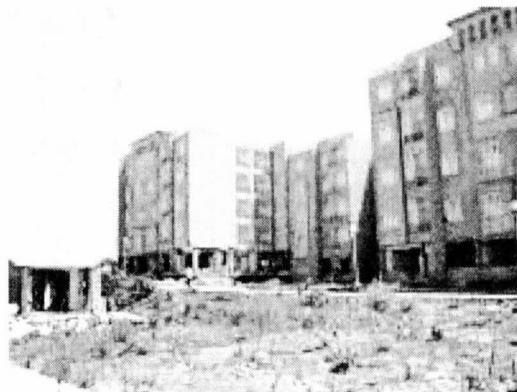
写真14 比較的新しい公共住宅の被害

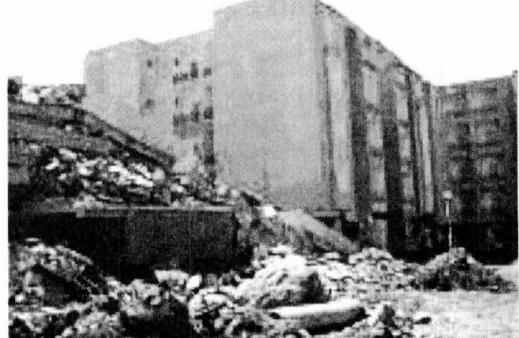
写真15 崩壊した建物と残った建物

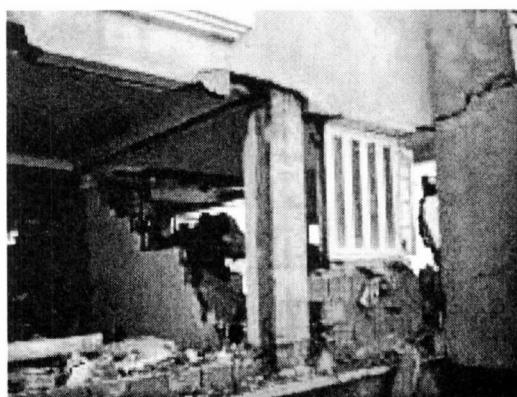
写真16 大破建物の内部

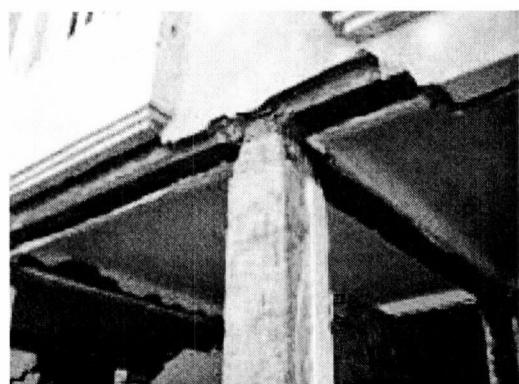
写真17 柱の打ち継ぎ部の被害

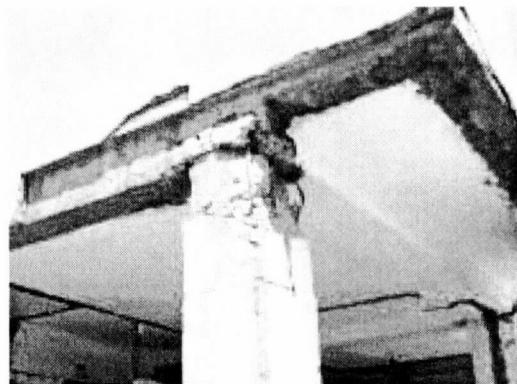
写真18 柱の打ち継ぎ部の被害

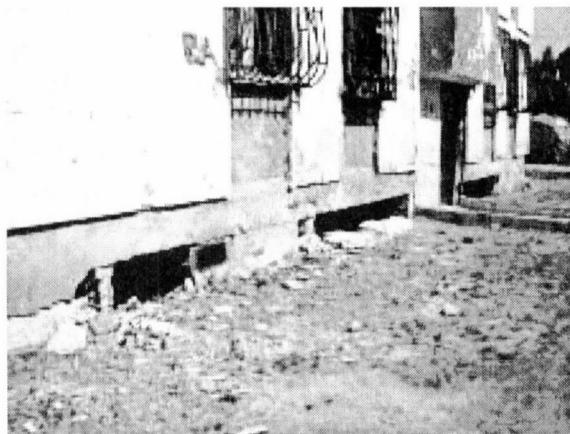
比較的古い中層の集合住宅に見られる構造形式で、半地下の設備階があり、地表部分の短い柱で上の建物を支えている。この短柱が地震によりせん断破壊しているものが見られた。ただし、短柱には比較的主筋が密に配置されており、建物全体が傾斜するほどの被害は生じていないよう見受けられた。

写真19 半地下の設備階を有する建物

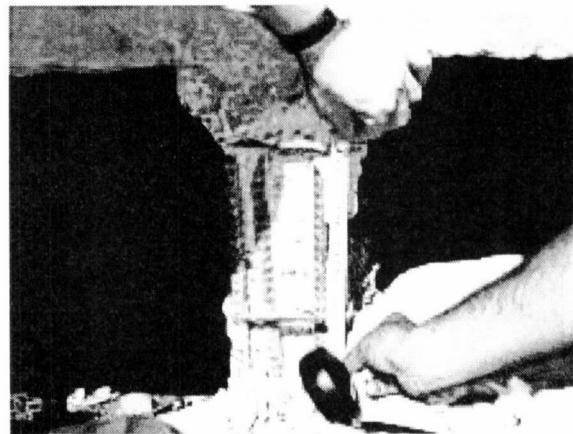
写真20 短柱の被害

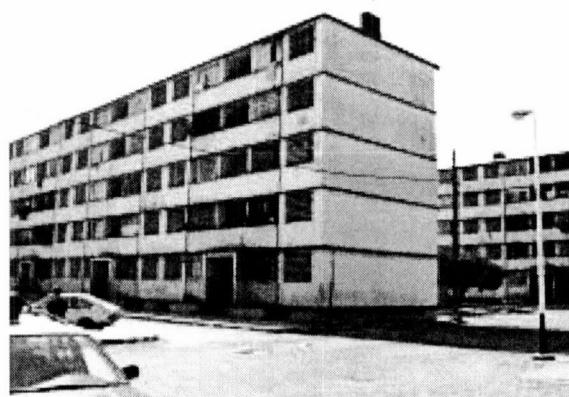
中低層の集合住宅に見られる構造形式で、数は多くない。この構造の建物は、古い建物でもほとんど被害が見られず、耐震性に優れていることが確認された。

写真21 壁式構造の建物（無被害）

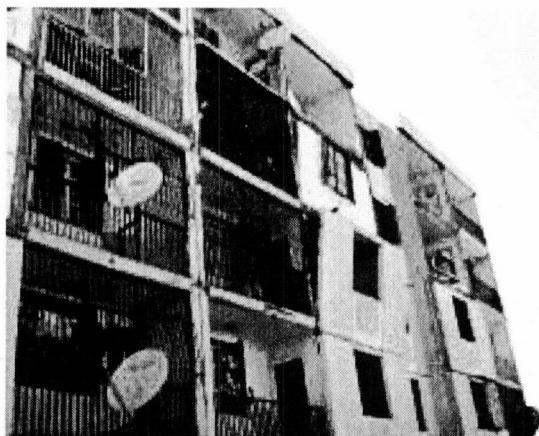
震源に近いゼンムリ市の比較的新しい団地において、広い範囲で外装材のRC造パネルの損傷、落下が見られた。パネルを接合する金属金具の強度が不足していたものと思われる。

写真21 外装PCパネルの損傷・落下

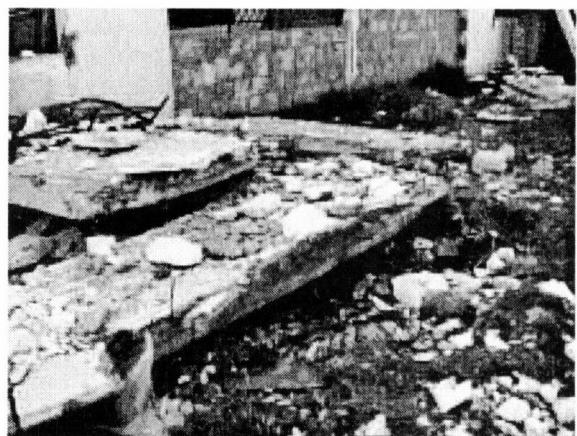
写真22 落下したPCパネル

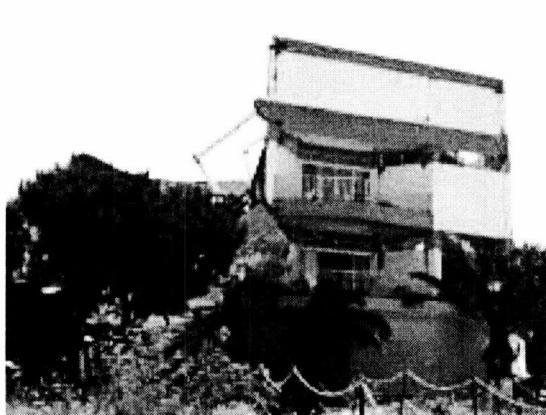
また、震源に近いブーメルデス大学では、南キャンパスの講義棟の建物が2棟完全に崩壊する被害が見られた。建設時が1970年代で耐震設計が十分になされていないことも考えられるが、同じ設計の講義棟でも、震源に近い北キャンパスがほとんど無被害であるのに対し、高台にある南キャンパスの被害が大きいなど、地盤や地形の影響で地震波が增幅された可能性も考えられる。

写真23 崩壊した大学の講義棟

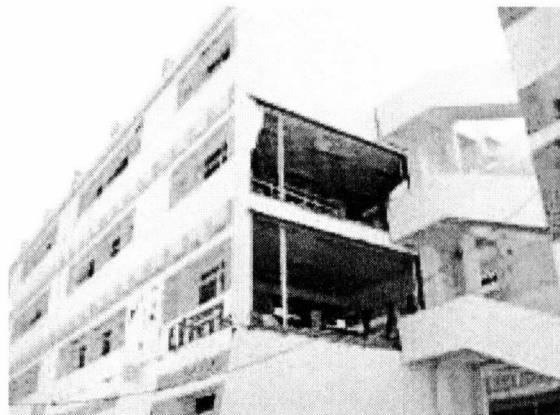
写真24 壊れ落ちた煉瓦の外壁
