2003年アルジェリア北部の地震

報告4：BOUMERDESでの震度分布について

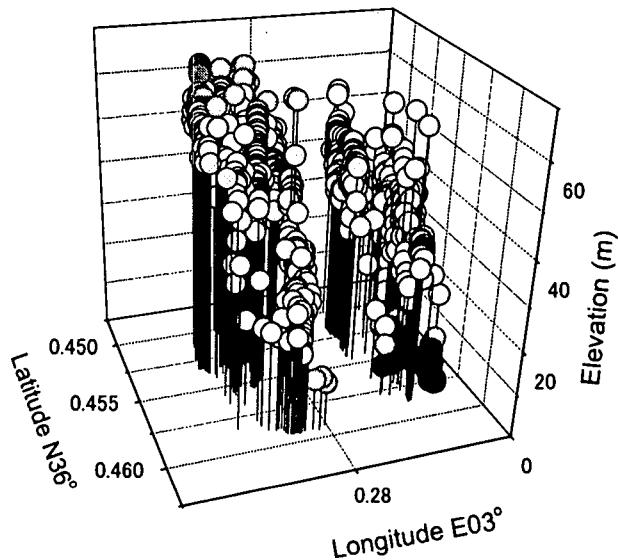
図 1 ブーメルデスの市街地標高分布 (GPS レシーバによる) :
北側より俯瞰した状況

街灯の調査で GPS レシーバーで街灯位置のみならず調査ルートの標高を記録している。ただし気象状況や上空の見通しの良し悪しで、場所によって捕捉した衛星の数が異なっており、このため特に標高データはばらつきが激しい。しかしながら図1に示すように丘陵地が河谷によって2分されているなど地形の状況は把握できる。

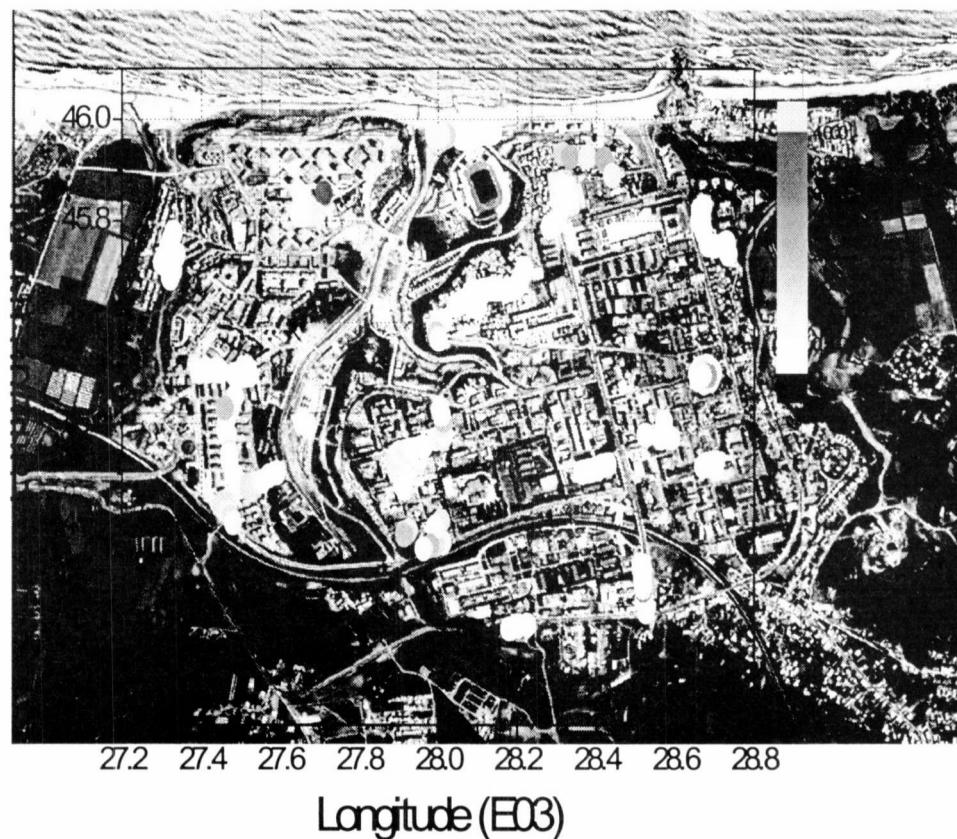
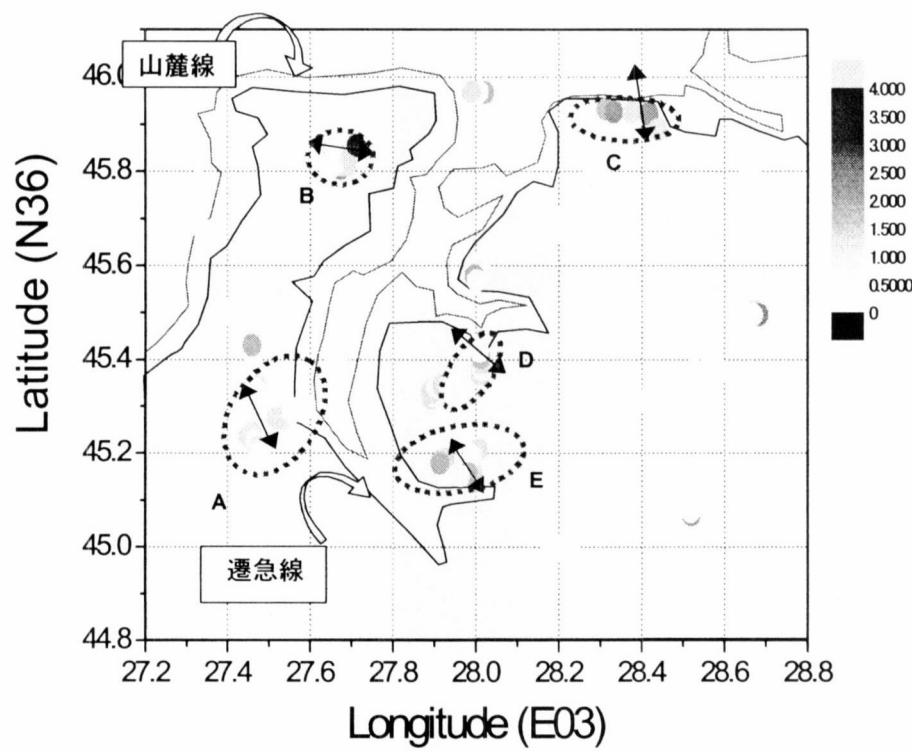
図2 ブーメルデス市内の街灯支持部モルタルの開口

図2に開口幅の分布を示す。開口幅の大きな亀裂が集中して認められる区域（図中A-E）は谷に沿った丘陵の遷急線に沿って分布しているように見える。これらの地域のうちA,D,Eの区域では概して多くのRC中層建造物（アパート）への被害が著しい。亀裂から推定される地震動の卓越方向は概ね北西-南東の方角である。

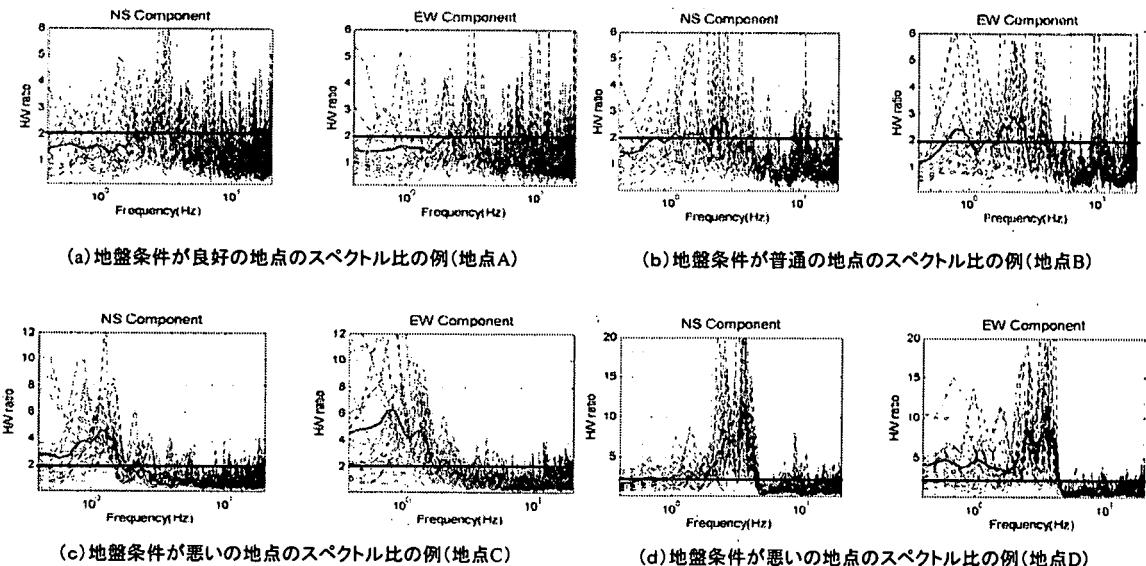
図3 常時微動計測による地盤条件の評価（水平動/上下動のスペクトル比）

図3の各図に示された青の直線はスペクトル比2を表しているが、地点CやDでは水平動の応答が地点AやBに比べ格段に大きくなっていることがわかる。地点CにおけるNS方向とEW方向の応答値を比較すると、この地点はEW方向に良く揺れていることがわかる。前章の図2における地点Bが図3と図4での地点Cに相当しているが、この地点では、図2の街灯の支持部分のモルタルのクラックの方向からもわかるように、街灯がEW方向により激しく振動していることから、地震動もEW方向により強かつたことが推定される。ただし地点DはNS方向のみならず、EW方向にも大きく揺れている状況が観測された。

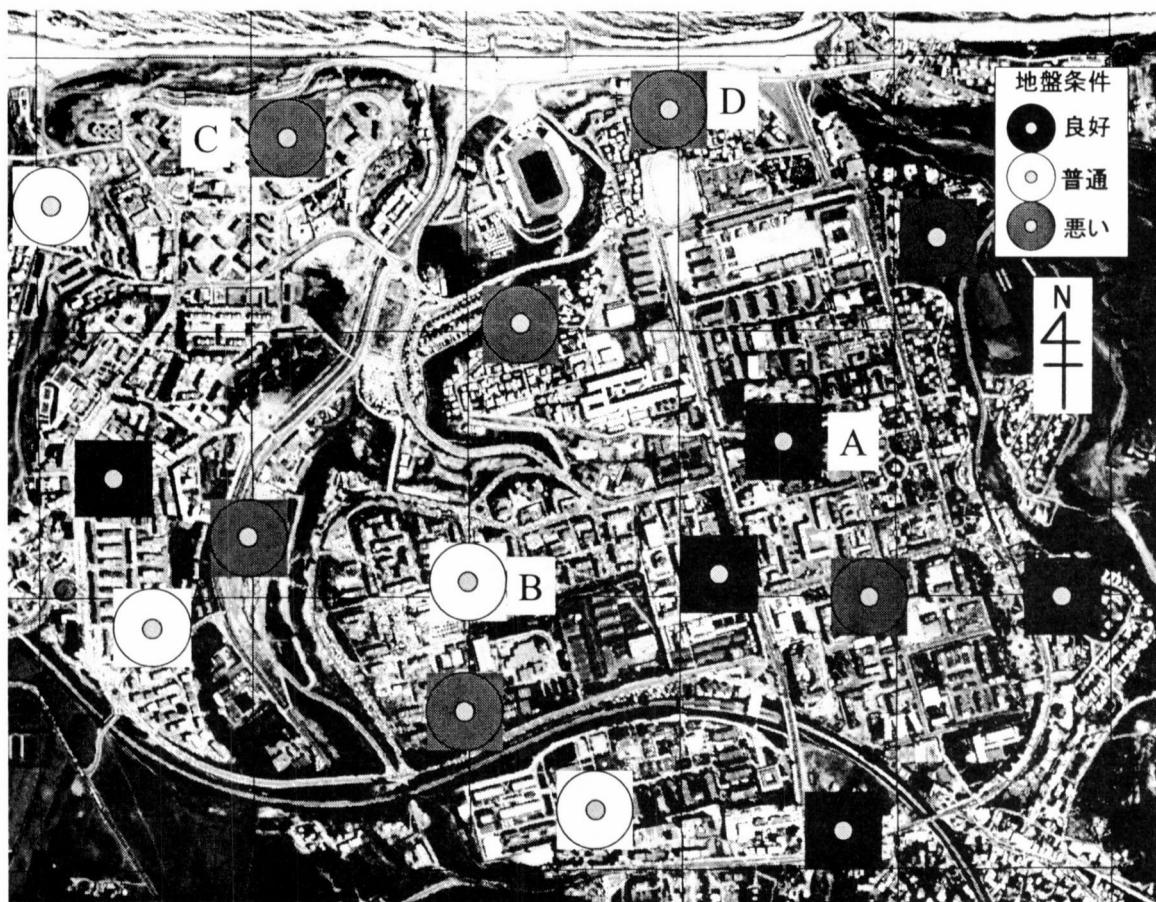
図4 常時微動計測による地盤条件の評価（水平動/上下動スペクトル比）

常時微動観測結果に基づいて、地盤条件を（良好、普通、悪い）の3つに分類した。図3にそれぞれの典型的な観測結果を示すとともに、図4にブーメルデスの市街地全体を対象として、観測結果から得られた地盤条件の区分をプロットした。

ブーメルデスの市街地での建物被害の分布と図4の地盤条件との関係については、今後詳しく検討する予定であるが、著者らが現地調査した印象からすると、図4で地盤条件が「良好」と評価された地域での建物被害は一般に周辺に比べて軽微である。一方、地盤条件が「悪い」と評価された地域の何箇所かは建物被害率が高い地域である。これらの事実から、ブーメルデスの市街地での建物被害には、局所的な表層地盤特性や地形効果による地震動の増幅が影響を及ぼしていると考えられる。ブーメルデスの市街地は、丘陵地を人工的に平坦化して（丘を削り、谷を埋めて）造成したことから、局所的に地盤条件の悪い場所は、窪地を埋めるなどして造成した地域である可能性も高い。
