SIBIE 法を用いた PC グラウトの現場試験

大津 政康¹, 小坂浩二², 神内隆行³

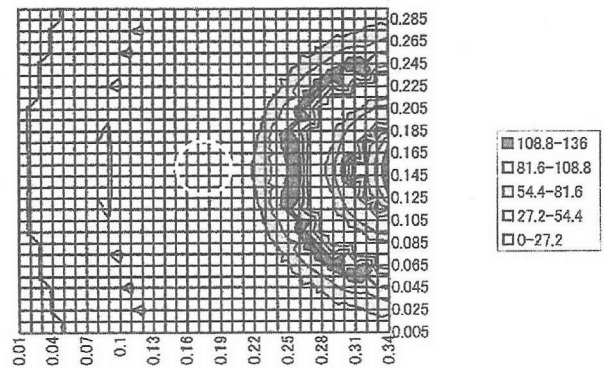
図-1 3 L1 断面シース管 C2 の解析結果

L1 断面のシース管 C2 に対する解析結果を図-1 3 に示す。このシース管はグラウト充填がなされているため

、白丸で示したシース管の位置には顕著な反射源は認められない。ただし、入出力点の近傍にはスペクトル強さの大きな領域が認められる。なお、図中の色分けに対応する数値はスペクトル累積値 (相対値) を示している。このような、入出力部付近のスペクトル強さの存在は、現在の SIBIE の欠点であり、今後改良の余地があると言わねばならない。

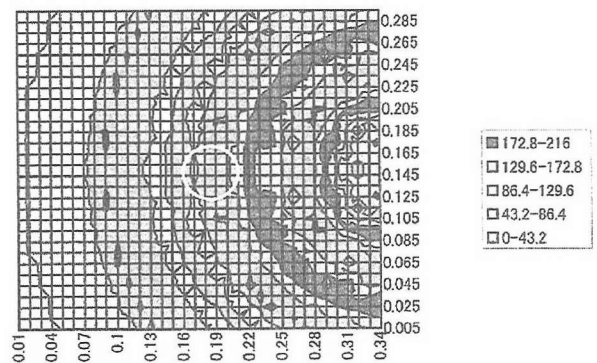
図-1 4 L1 断面シース管 C3 の解析結果

グラウト充填されていないシース管 C3 では、図-1 4 のように白丸で示したシース管位置の右側に明瞭な反射原が認められる。これより、SIBIE 解析が実在構想物のグラウト充填度評価に有効であることが確認できる。図-1 3 と比較して、スペクトル強さの相対値も明らかに大きく、強い反射源の存在は有意であると考えられる。

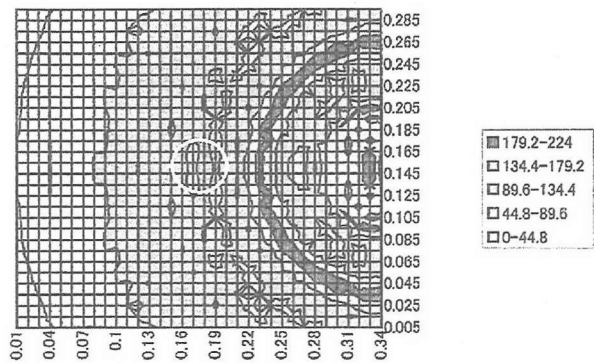
図-15 L1断面シース管C4の解析結果

同じく空隙となっているシース管 C4 での解析結果を図-1 5 に示す。この場合には、シース管の白丸の位置には、反射が認められない。実際に反射の強い部分からは 2

cm程度はなれており、また、シース管位置に次の弱い反射源が認められる。これは、実際にシース管位置がずれているためか、あるいはウェブ下端部に近いために他の境界からの反射が混入したためと考えられる。

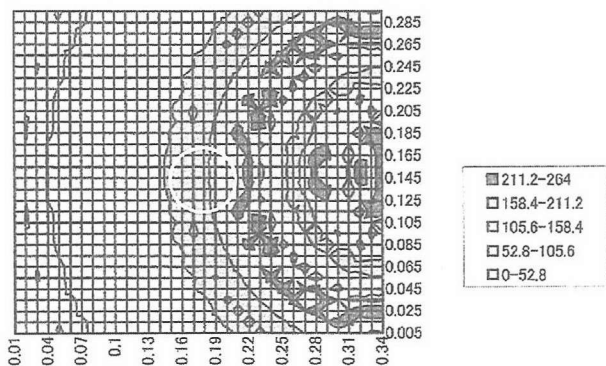
図-16 L2断面シース管C1の解析結果

L2断面のシース管C1での解析結果を図-16に示す。図-12の場合と同様に、空隙シース管による反射源が白丸のシース管位置に明確に認められる。

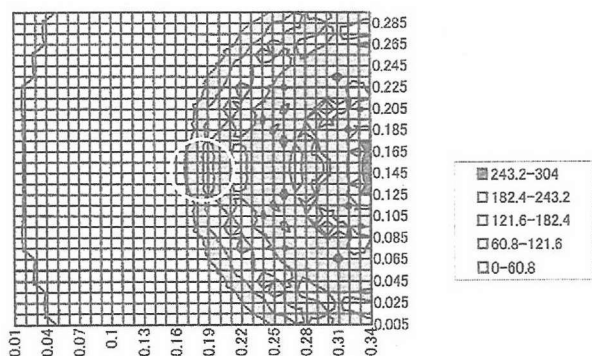
図-17 L2断面シース管C2の解析結果

グラウト充填されたシース管C2に対しては図-17のようになり、弱い反射源が白丸中に認められる。これは、シース管内部からの反射と考えられる。それでも明らかにシース管空隙のような強い反射源が存在していないことは確認できる。この結果は、さらに検討は必要であるが、シース管の端部か内部のPC鋼材による反射の可能性

が大きいことは特記できる。

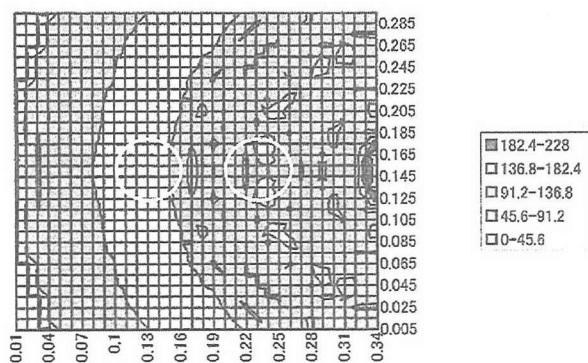
図-18 L3断面シース管C4-C5の解析結果

このようなシース管内部の位置における弱い反射源の存在は、図-18のように断面L3のC4-C5断面でも認められる。これより、この2つのシース管は充填されていると見なしてよいと思われる。

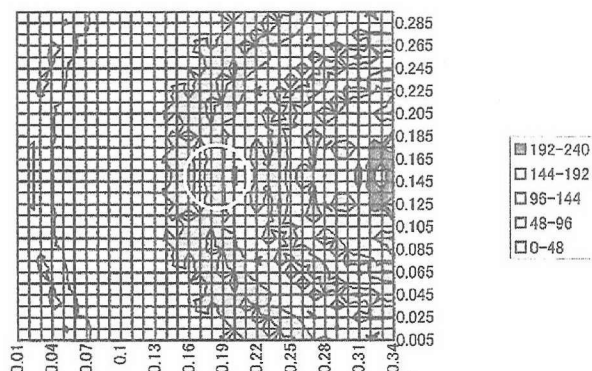
図-19 L5断面シース管C3の解析結果

L5断面のシース管C3は、グラウト未充填であったが、図-19のようにシース管位置より少しずれて強い反射源が認められた。これは、断面中央部で他の表面からの反射も考えられないことから、恐らくシース管位置が2cm程度ずれているためと考えられる。このようなシース管位置の内部での移動(ずれ)は、グラウト充填後には現在の非破壊検査法では判定の困難な問題であるが、そのような場合でもSIBIEによる同定が可能なことを示したと考えられる。ただし、強い反射源の存在のみが評価の対象であるため、他面からの反

射波の無いことの確認は不可欠である。これには、SIBIE 画像のみでは不明確な事例については、現行のインパクトエコー法と同様に数値解析による考察の必要性があると考えられる。

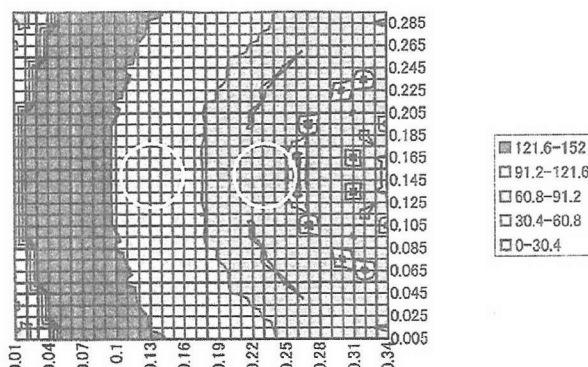
図-20 L6断面シース管C2-C3の解析結果

L6断面に関しては、図-9のシース管位置C2-C3では、図のように2連のシース管の内の打撃側に未充填の空隙部が存在し、奥に充填部が存在する。その解析結果を図-20に示す。この逆の場合のL3断面では顕著な反射源はSIBIE 解析では認められなかった。それに対して、図-20では図中右の白丸の空隙側には明確な反射源が認められ、奥にはグラウト充填されたため顕著な反射源が無いことが分かる。これより、2連のシース管の場合でも、打撃に近い側に存在するグラウト未充填部は同定可能と考えられる。
