# 記録的な豪雨による九州の被害（速報）

杉尾 哲

宮崎大学工学部土木環境工学科

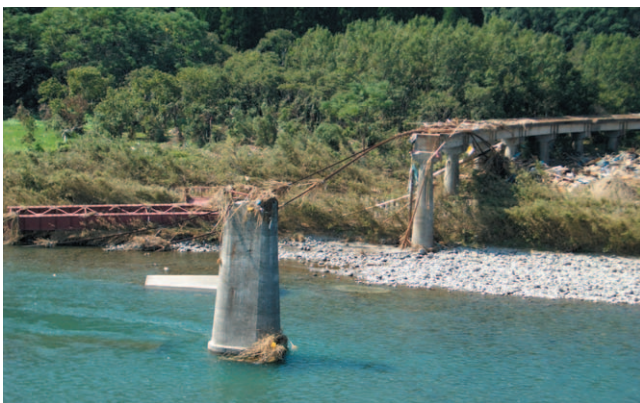
県北を流れる五ヶ瀬川では、高千穂鉄道の鉄橋が2箇所で流失した。写真-1 は、北方町川水流地点の流失状況を示しているが、橋桁の上に流木などが残されていて、最高水位が異常に高かったことがわかる。なお、この鉄橋では、橋脚が2本転倒しており、切断面は無筋構造であった。また北方町と延岡市では、堤防越水と内水氾濫が発生し、あわせて1,269 戸が床上浸水、283 戸が床下浸水となった。このため、延岡市では6日8時30分に住民7万3,000人に対して災害対策基本法に基づく避難指示が発令され、約6,000人が避難した。写真-2 は、延岡市での国道兼用の堤防からの越水状況を示している。

写真-1 高千穂鉄道の落橋状況

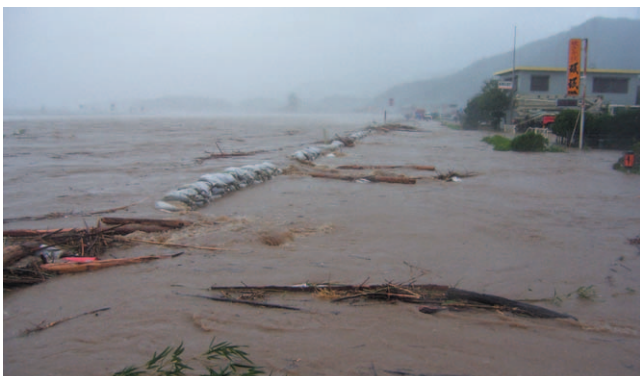
写真-2 延岡市での越水状況 (国土交通省延岡河川国道事務所：提供)

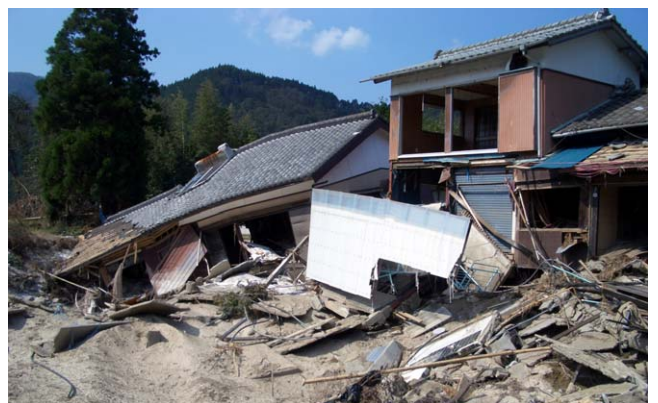
日向市を流れる耳川では、5ダムで設計流量を上回り、延べ300mにわたって護岸が決壊した。流域内の町村道の3箇所では橋梁が流失したが、流木によって影響を受けたと指摘されている。宮崎県では、1993(平成5)年洪水を計画流量として水防災対策特別河川事業を実施して宅地嵩上げなどを進めていたが、施工済みの家屋も浸水した。また、東郷町の広瀬地区では9家屋が損壊し、町中央部の小野田地区では75戸が床上浸水して、甚大な被害となった。写真-3 は、東郷町広瀬地区の損壊状況を示しているが、当地区の住民の多くは集団移転を主張する事態となった。

写真-3 東郷町での家屋損壊状況

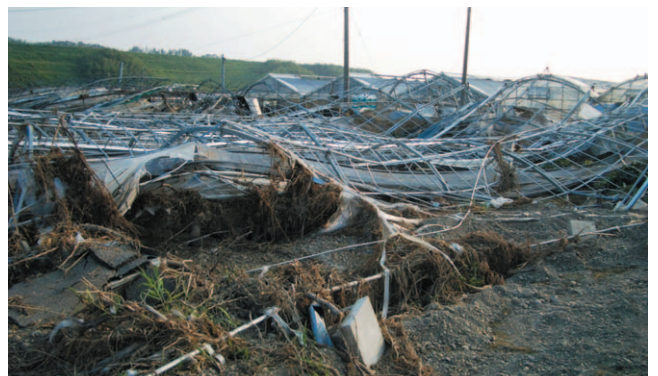
県中央部を流れる一ツ瀬川の支流の三財川では、越水により堤防が7箇所、延べ800mにわたって決壊し、家屋やビニールハウスが損壊して、1人が亡くなった。写真-4 には、破堤で損壊した

写真-4 西都市でのビニールハウス損壊状況

ビニールハウスを示している。写真下部の堆積土は崩壊した堤防の堤体材料であり、砂利混じり砂質土で築堤されていたことがわかった。

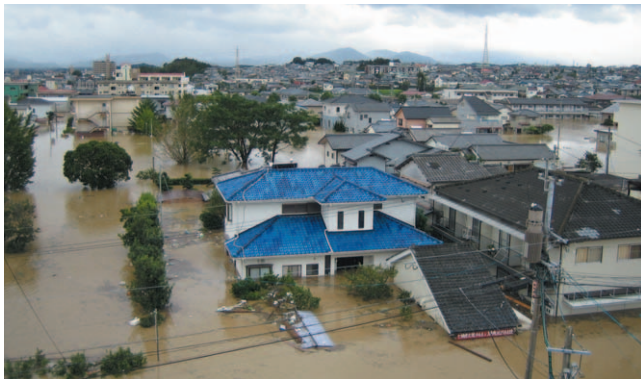
写真-5 宮崎市での浸水状況 (国土交通省宮崎河川国道事務所：提供)

県南部を流れる大淀川では、6日2時15分に宮崎市中心部の住民1万5,000人に対して避難指示が発令され、約9,000人が避難した。宮崎市を流れる大淀川支流の大谷川では、特別警戒水位を2.8m超える出水となり、堤防越水と内水氾濫によって多くの家屋が浸水するとともに、都市下水用の大谷雨水排水機場が水没して停止した。また、宮崎市の富吉浄水場では、周辺の水位が5日深夜から6日未明にかけて急激に上昇して敷地内に流れ込み、浄化槽や送水施設が水没して、給水を停止した。大淀川の下流部全体では、3,397戸が床上浸水、786戸が床下浸水の過去最大の被害となった。写真-5は大谷川、写真-6は高岡町の瓜田川の浸水状況を示し、写真-7は水没した富吉浄水場を示している。

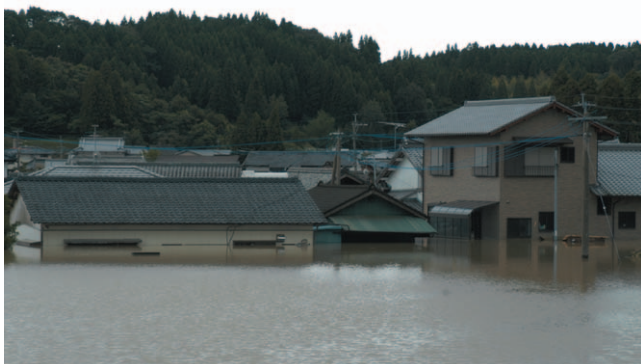
写真-6 高岡町での浸水状況 (国土交通省宮崎河川国道事務所：提供)

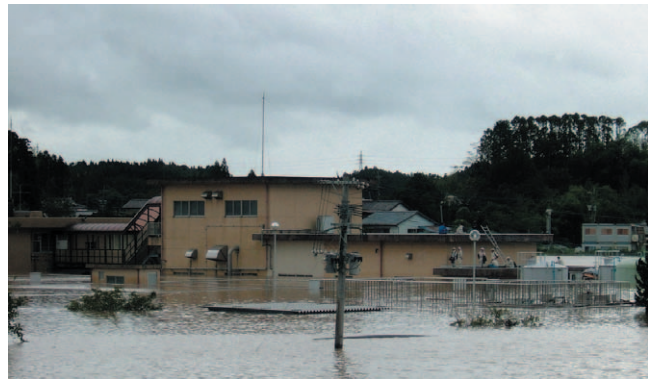
写真-7 宮崎市富吉浄水場の水没状況 (国土交通省宮崎河川国道事務所：提供)

ライフラインの寸断は、住民生活に大きな打撃を与え、道路の寸断は種々の経済活動に影響した。このうち、宮崎市では、2箇所の浄水場のうちの大淀川以南の約4割の市民に給水する富吉浄水場が被害を受けたことで、すべての給水を下北方浄水場から行った。このため、1日の給水量約12万 $m^3$ の8割しか供給できず、大淀川以南の高台地区などで水圧、水量が十分確保できずに断水が続く状況となり、全世帯を対象に、初めての夜間断水が10日未明から始まった。富吉浄水場の完全復旧には2ヶ月程度を要する模様である。その代替措置として、2002(平成14)年度の水質検査で大腸菌を検出して今年1月に給水を停止していた岩切水源地で水質検査を行い、大腸菌などを検出しなかったとして、1日8,600 $m^3$ の給水を10日夜に再開した。高岡町においても浄水場が水没して全世帯で断水したため、町内の8箇所で行き止まり自治体や自衛隊などの給水車で給水した。また、西都市、新富

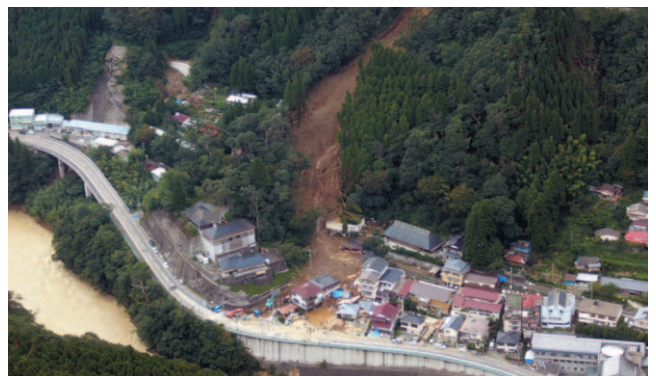
降雨量が多くて降雨継続時間が長かったため、県内各地で土砂災害が発生した。内容は土石流41箇所、地すべり16箇所、崖崩れ58箇所である。このうち、高千穂町や椎葉村、三股町、山之口町では家屋が崩壊し、住民が生き埋めになるなど、計12人が死亡した。写真-8は、6日朝に椎葉村中央部で旅館や飲食店など7棟を直撃して3人を巻き込んだ土石流の痕跡を示している。

写真-8 椎葉村での土石流の痕跡 (宮崎県土木部：提供)

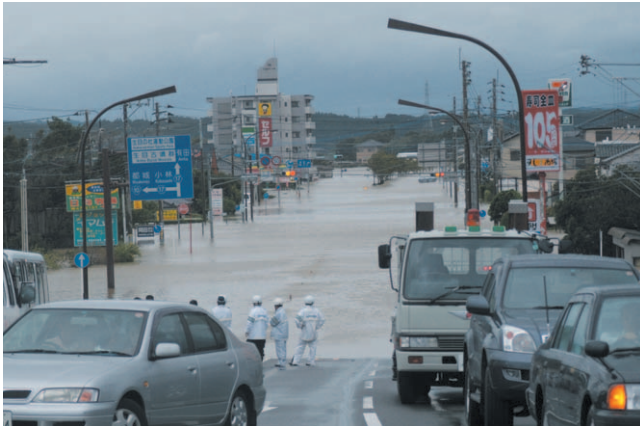
写真-9 宮崎市での道路冠水状況 (国土交通省宮崎河川国道事務所：提供)

西米良村は国県道の不通で孤立状態となったが、8日の朝から順次開通していった。14日2時の時点で、国道327号など40路線、63箇所で行き止まりになっている。写真-9は宮崎市での道路の冠水状況を示している。高千穂鉄道は、鉄橋の流失で全線不通となった。JRも、日豊線は山之口町の青井岳駅構内の線路の土砂が流出して線路が宙に浮いた状態となって運転を停止し、日南線も崩土などのため一部区間で一時運行できない状態であった。
