集中豪雨による 東京都内における水害について(速報)

野村孝雄

東京都建設局河川部長

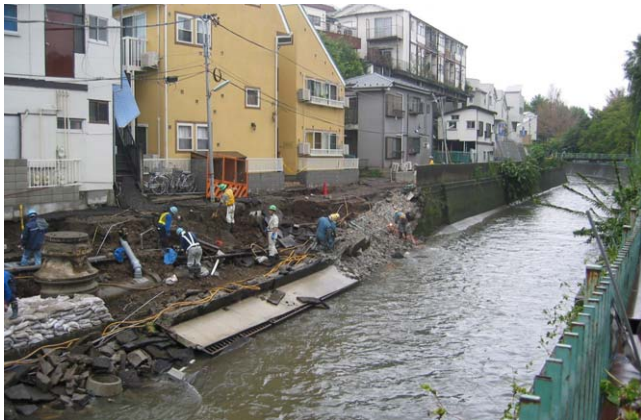
写真-1 妙正寺川北原橋上流右岸護岸損壊写真

また、都内で3箇所の護岸損壊が発生した。応急復旧は、台風14号本体が東京に接近する前に完了する必要があり、加えて妙正寺川の現場付近ではガス漏れが発生し、重機も現場に近づけず、人力による土のう積みを行うなど、厳しい条件下の

作業となったが、作業は7日未明までに無事完了することができた。

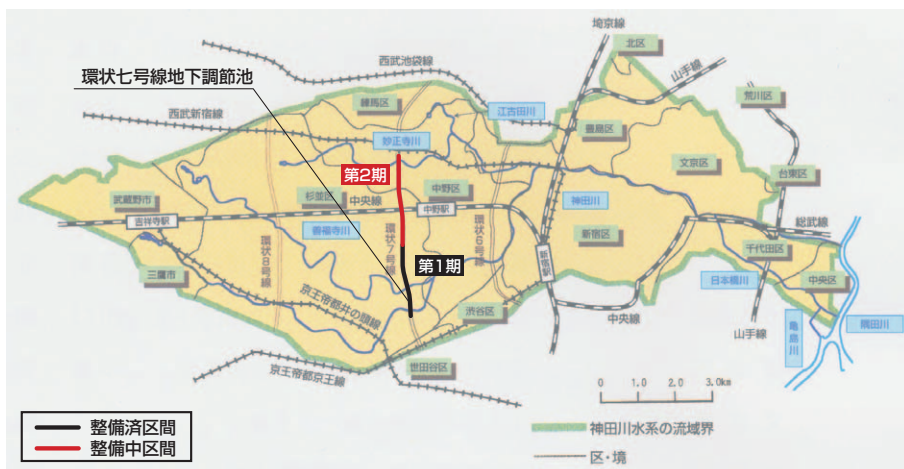
図-3 神田川水系流域図

今回、最も被害の大きかった神田川水系は三鷹市、武蔵野市、練馬区を源とし都心を流れて隅田川に注ぐ1級河川である。溢水の絶えない川であったため、1時間50mmの降雨に対応できるよう、河道の拡幅だけでなく、河川と隣接する道路の下などに洪水の一部を迂回させる分水路や、洪水の一部を地上または地下に流入させて貯留する調節池などの整備を進めてきた。その効果もあり、1994
